# Bomen Effect Analyse

12 bomen plangebied Albert Cuyplaan 198 in Soest

Uw kenmerk: -  
Onze referentie: BEA112019001  
Type onderzoek: Bomen Effect Analyse (BEA)  
Straat/locatie: Albert Cuyplaan 198  
Plaats: Soest  
Datum onderzoek: donderdag 04 maart 2021

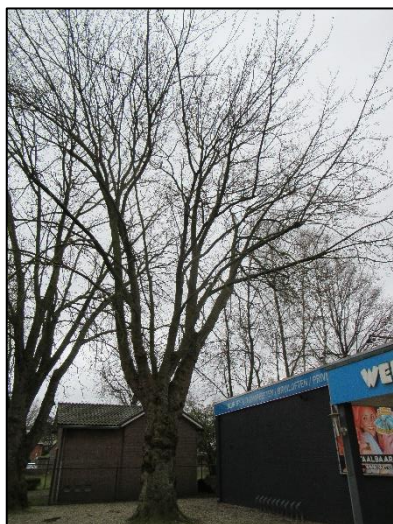
Foto 2: boom 1

| Boomnummer<br>Treevision | Boomsoort | Stamdiameter-<br>(cm) | Boomhoogte-<br>klasse (m) | Kroondiameter-<br>klasse (m) | Conditie | Mechanische<br>Kwaliteit kroon | Mechanische<br>kwaliteit stam | Toekomst-<br>verwachting | Potentieel<br>verplantbaar | Gebreken &<br>afwijkingen |
|---|---|---|---|---|---|---|---|---|---|---|
| 1 | Acer saccharinum | 104 | 18-21 | 10-12 | voldoende | Goed | Goed | Goed | Nee | Afgestorven tak |

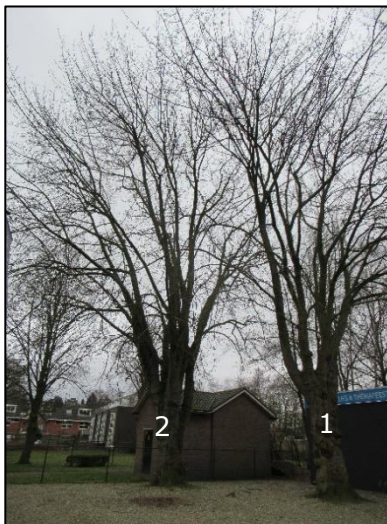
Foto 3: boom 1 en 2

| Boomnummer<br>Treevision | Boomsoort | Stamdiameter-<br>(cm) | Boomhoogte-<br>klasse (m) | Kroondiameter-<br>klasse (m) | Conditie | Mechanische<br>Kwaliteit kroon | Mechanische<br>kwaliteit stam | Toekomst-<br>verwachting | Potentieel<br>verplantbaar | Gebreken &<br>afwijkingen |
|---|---|---|---|---|---|---|---|---|---|---|
| 2 | Acer saccharinum | 99 | 18-21 | 10-12 | Voldoende | Goed | Goed | Goed | Nee | Afgestorven tak |

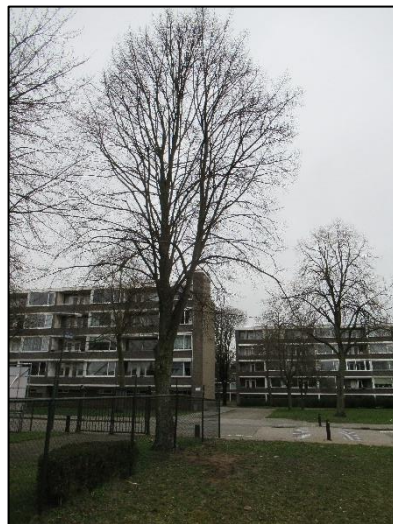
Foto 4: boom 3

| Boomnummer<br>Treevision | Boomsoort | Stamdiameter-<br>(cm) | Boomhoogte-<br>klasse (m) | Kroondiameter-<br>klasse (m) | Conditie | Mechanische<br>Kwaliteit kroon | Mechanische<br>kwaliteit stam | Toekomst-<br>verwachting | Potentieel<br>verplantbaar | Gebreken &<br>afwijkingen |
|---|---|---|---|---|---|---|---|---|---|---|
| 3 | Tilia europaea | 45 | 12-15 | 8-10 | Goed | Goed | Goed | Goed | Ja | - |

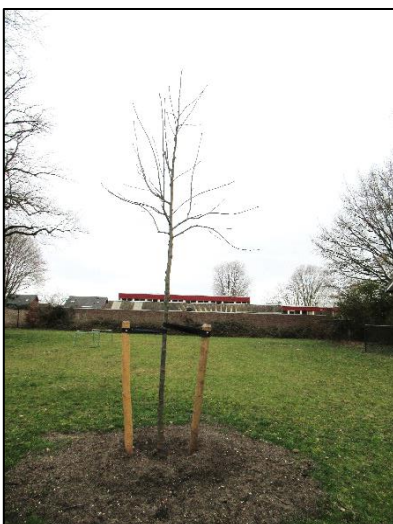
Foto 5: boom 4

| Boomnummer<br>Treevision | Boomsoort | Stamdiameter-<br>(cm) | Boomhoogte-<br>klasse (m) | Kroondiameter-<br>klasse (m) | Conditie | Mechanische<br>Kwaliteit kroon | Mechanische<br>kwaliteit stam | Toekomst-<br>verwachting | Potentieel<br>verplantbaar | Gebreken &<br>afwijkingen |
|---|---|---|---|---|---|---|---|---|---|---|
| 4 | Sorbus intermedia | 5 | 3-6 | 0-2 | Goed | Goed | Goed | Goed | Nee | - |

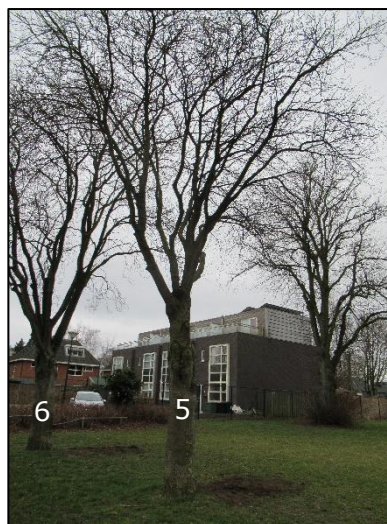
Foto 6: boom 5 en 6

| Boomnummer<br>Treevision | Boomsoort | Stamdiameter-<br>(cm) | Boomhoogte-<br>klasse (m) | Kroondiameter-<br>klasse (m) | Conditie | Mechanische<br>Kwaliteit kroon | Mechanische<br>kwaliteit stam | Toekomst-<br>verwachting | Potentieel<br>verplantbaar | Gebreken &<br>afwijkingen |
|---|---|---|---|---|---|---|---|---|---|---|
| 5 | Sorbus intermedia | 43 | 6-9 | 4-6 | Voldoende | Goed | (On)voldoende | (On)voldoende | Nee | Ingerotte stamwond<br>Ingerotte snoeiwond op<br>2,5 m hoogte |
| 6 | Sorbus intermedia | 52 | 6-9 | 4-6 | Voldoende | Goed | Goed | Goed | Nee | Ingerotte snoeiwond op<br>2,5 m hoogte |

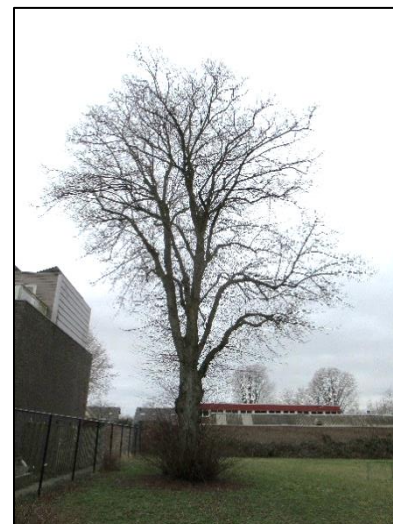
Foto 7: boom 7

| Boomnummer<br>Treevision | Boomsoort | Stamdiameter-<br>(cm) | Boomhoogte-<br>klasse (m) | Kroondiameter-<br>klasse (m) | Conditie | Mechanische<br>Kwaliteit kroon | Mechanische<br>kwaliteit stam | Toekomst-<br>verwachting | Potentieel<br>verplantbaar | Gebreken &<br>afwijkingen |
|---|---|---|---|---|---|---|---|---|---|---|
| 7 | Tilia europaea | 82 | 18-21 | 6-8 | Goed | Goed | Goed | Goed | Ja | Monumentale boom <sup>1</sup> |

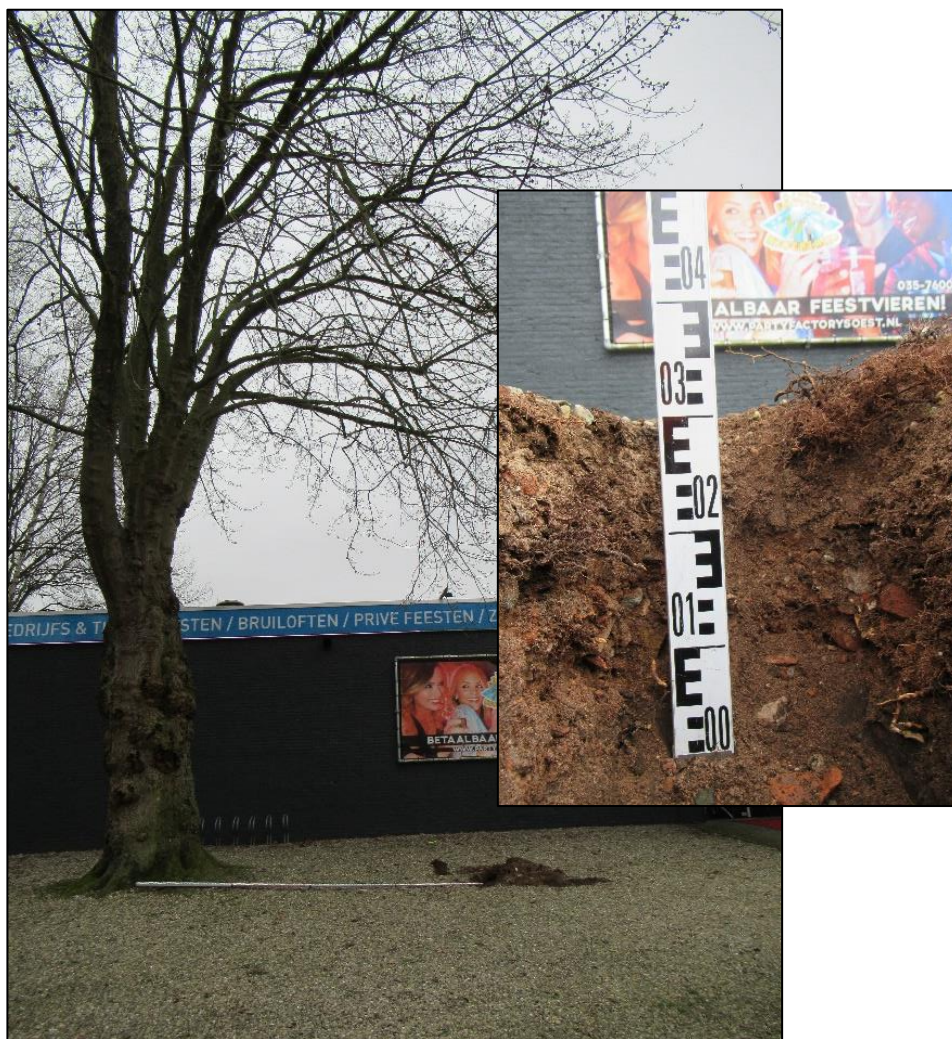
Ten noordwesten van boom 1 is op 4 meter uit het hart van de stamvoet een proefsleuf gegraven. Op deze locatie is in het nieuwe ontwerp een voetpad gepland. In deze proefsleuf, gegraven in een grindbed met daaronder een fundering van puingranulaat, is tot een diepte van 30 centimeter alleen extensieve fijne beworteling aangetroffen (zie foto 12). Vanwege het aanwezige puingranulaat was een lange proefsleuf niet mogelijk.

**Foto 12:** Locatie proefsleuf boom 1 **Inzet:** zijaanzicht proefsleuf

Voor boom 1 en 2 is de te verwachten invloed van de geplande werkzaamheden beperkt is. De geplande ontgraving ten behoeve van het cunet onder het toekomstige voetpad bevindt zich binnen de 'kwetsbare zone'<sup>2</sup> maar is relatief ondiep. Binnen deze zone is uitsluitend sprake van fijne beworteling. Om wortelschade te beperken en de (beperkt) negatieve invloed te minimaliseren wordt geadviseerd de uitstapstrook naast het parkeervak te laten vervallen. Daarnaast wordt geadviseerd om de gelegenheid aan te grijpen om de groeiplaatsomstandigheden voor de bomen kwalitatief te verbeteren. Dit kan bijvoorbeeld door de halfverharding onder deze bomen met beleid te verwijderen en in de nieuwe situatie een opengrond situatie met beplanting te creëren.

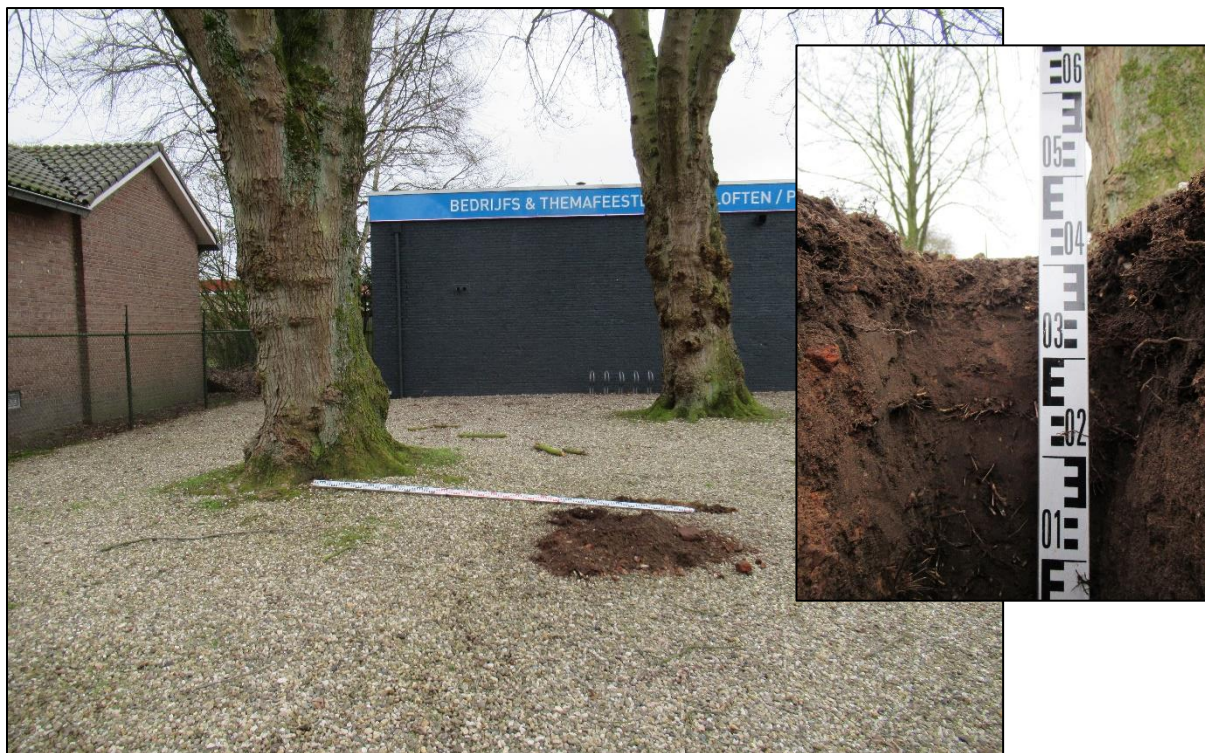
Ten noordoosten van boom 2 is op 1.35 meter uit het hart van de stamvoet een proefsleuf gegraven. Op deze locatie is in het nieuwe ontwerp een uitstapstrook naast een parkeerplaats gepland. In deze proefsleuf, gegraven in een grindbed met daaronder een fundering van puingranulaat, is tot een diepte van 40 centimeter alleen extensieve fijne beworteling aangetroffen (zie foto 13).

**Foto 13:** Locatie proefsleuf boom 2 **Inzet:** bovenaanzicht proefsleuf

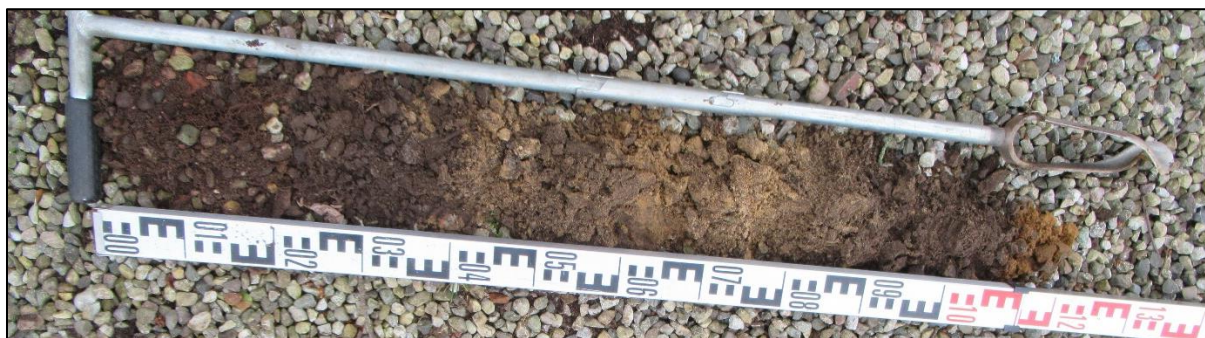
Zowel in proefsleuf 1 als 2 is ter plaatse van de proefsleuf een profielboring uitgevoerd, in beide profielboringen is een vergelijkbaar bodem- en bewortelingsprofiel aangetroffen (zie foto 14). De resultaten hiervan zijn samengevat in onderstaande tabel.

| Diepte in centimeters | Bodemsamenstelling |
|---|---|
| 20-110 centimeter | Matig humeus fijn zand, beperkt doorworteld met fijne opname wortels. |
| >110 centimeter | Humusarm fijn zand. |

**Foto 14:** beeld van de bodemopbouw onder de zilversdoorns.

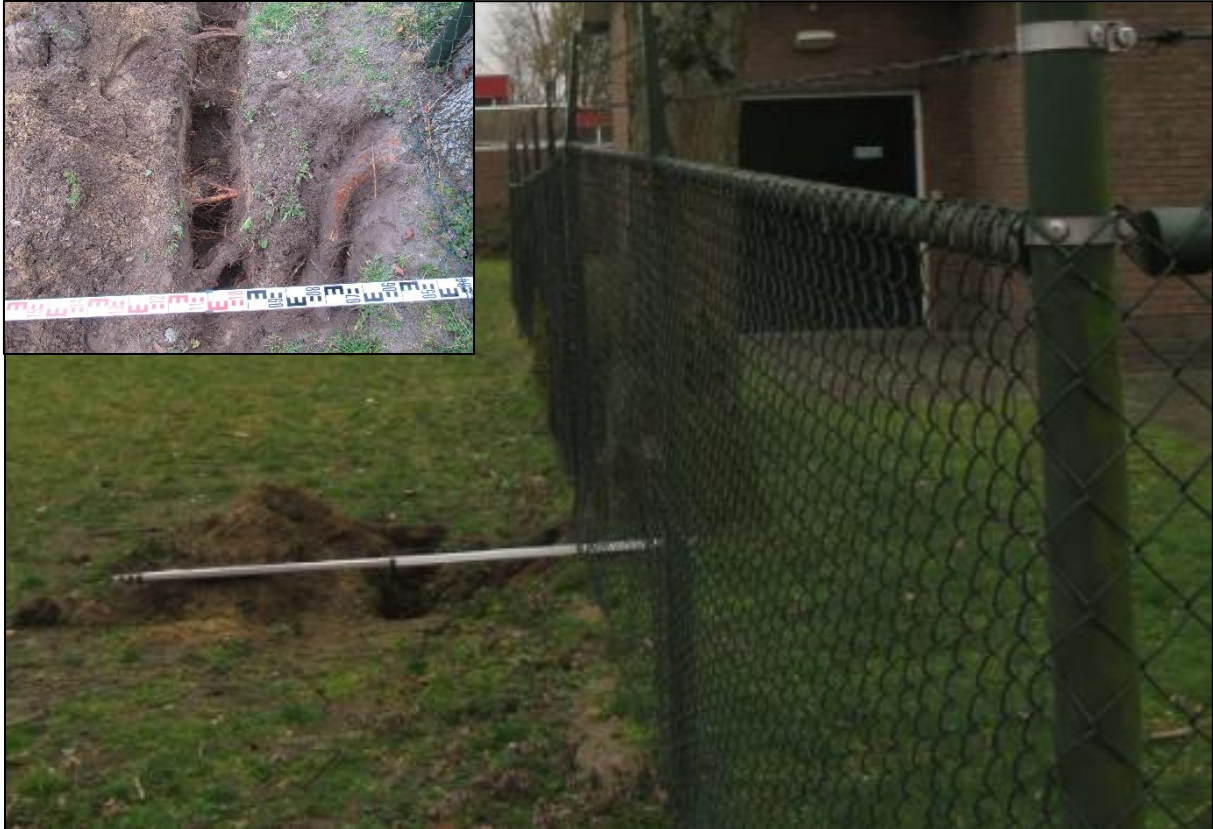
Boom 3 staat op het naast gelegen perceel van het pompgebouw in het gazon tegen de perceelsgrens (zie foto 15). In het nieuwe ontwerp is hier een voetpad gepland tot de perceelsgrens. De boom heeft aan deze zijde een opvallend hoge wortelaanzet en forse stabiliteitswortel. Aan de zuidzijde van de boom is op 50 cm uit de perceelsgrens een proefsleuf tot een diepte van 40 centimeter gegraven. In de proefsleuf is beperkte middelgrove beworteling met een maximale diameter van 3 á 4 centimeter aangetroffen.

**Foto 15:** Locatie proefsleuf boom 3 **Inzet:** beeld proefsleuf

Voor wat betreft boom 3 geldt dat de geplande ontgraving ten behoeve van het cunet onder het voetpad ernstige schade aan wortelaanzetten en stabiliteitswortels zal veroorzaken. Bij ongewijzigde planvorming kan de boom daarom niet zondermeer duurzaam worden behouden. Om de boom toch (duurzaam) in te passen wordt geadviseerd het voetpad (nabij de boom) minimaal 50 centimeter zuidwaarts te verplaatsen. Hiermee komt deze buiten de stabiliteitskluit en blijft eventuele schade beperkt tot uitsluitend fijnere (opname) wortels.

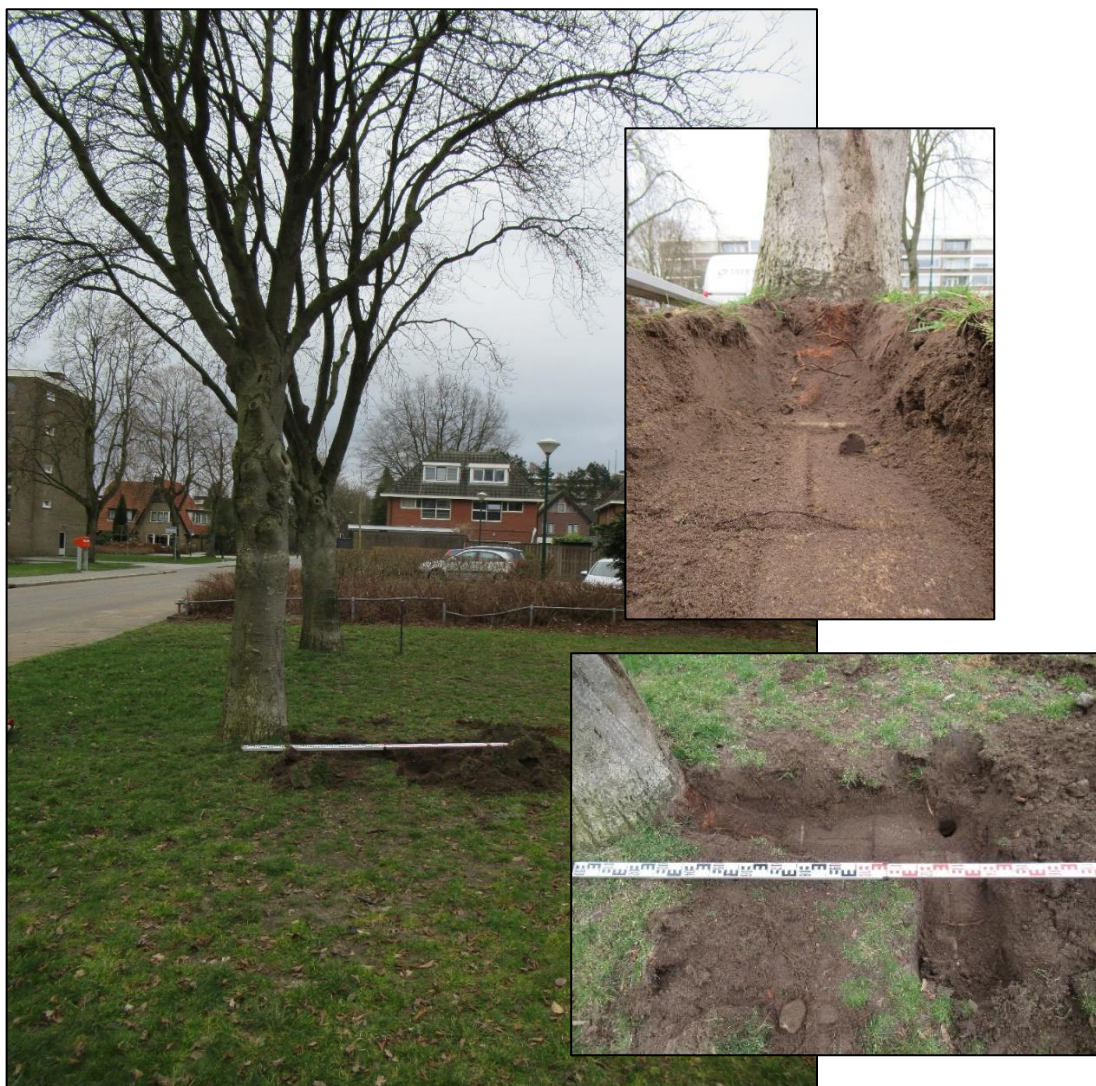
Boom 5 en 6 staan in een gazon waarbij op respectievelijk 1.30 meter en 1.85 meter uit het hart van de stam nieuwe parkeervakken gepland zijn. Direct onder het gazon is op een diepte van 20 centimeter een tegelverharding aangetroffen, deze is in ieder geval vanaf 70 centimeter tot minimaal 2.50 meter uit het hart van de stam aanwezig. In de op de tegelverharding aangebrachte grond, is middelgrove beworteling aangetroffen met een diameter tot max 3 centimeter (zie foto 16). Op basis van google streetview historie is geconcludeerd dat hier in ieder geval in 2010 nog een voetpad aanwezig was met daarachter bebouwing. Vanaf tenminste 2014 is de situatie vergelijkbaar met zoals deze momenteel is.

**Foto 16:** Locatie proefsleuf boom 5 **Inzet:** beeld proefsleuf
