**Monumentale  
linde  
Birkstraat  
Soest**

### Bomen Effect Analyse, Monumentale linde, Birkstraat Soest

**PROJECTNUMMER** 728200005

**DATUM** 22 januari 2020

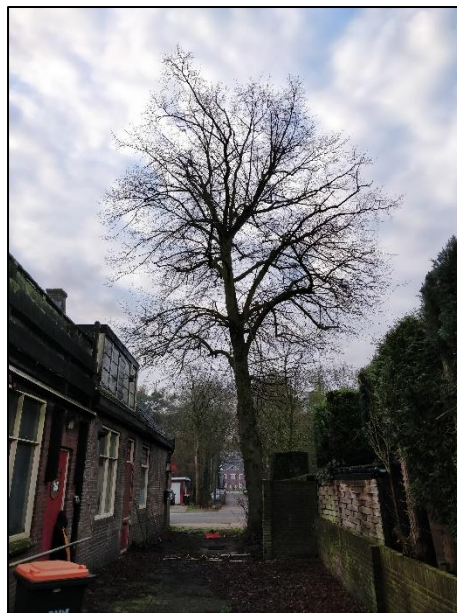
**Afbeelding 1. Betreffende linde, foto gemaakt richting het zuiden**

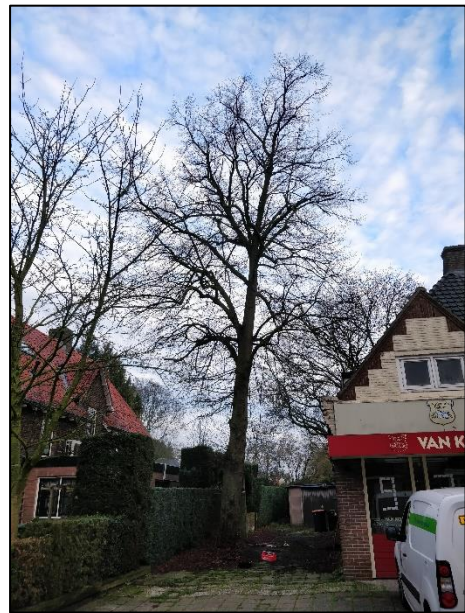
**Afbeelding 2. Betreffende linde, foto gemaakt richting het noorden**

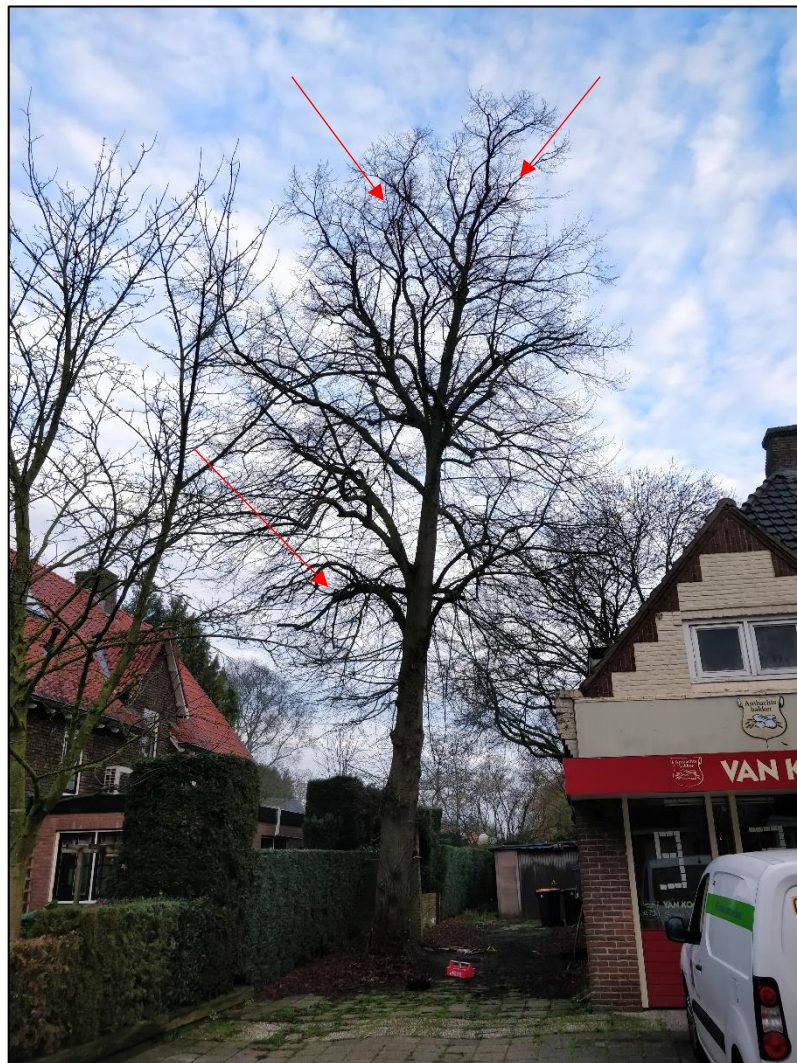
De monumentale linde (*Tilia x europaea*) is rondom gesitueerd in verharding. De conditie is voldoende en in de kroon is dood hout aanwezig. De linde heeft een stamdiameter van 64 centimeter op borsthoogte, is 18 meter hoog en heeft een kroondiameter van ongeveer 10 meter. Oude snoeiwonden en hergroei laten zien dat de kroon in het verleden, ten minste 1 maal, voor een groot deel is ingenomen. Afbeelding 3 laat op een aantal plekken de duidelijk zichtbaar gesnoeide takken zien. De toekomstverwachting van deze boom wordt geschat op de hoogste categorie van meer dan 15 jaar, bij ongewijzigde omstandigheden.

**Afbeelding 3.** In het verleden gesnoeide takken zijn weer uitgelopen

De boomsoort linde heeft een sterk regeneratief vermogen. Dit betekent dat deze boomsoort zich goed leent voor snoei. Deze linde laat duidelijk zien dat in het verleden de kroon al eens is gereduceerd. Voor de boom is het geen enkel probleem deze kroonreductie te herhalen. Wel is het zo dat, hoe meer de kroon ingenomen wordt, hoe groter de verandering in het beeld van de boomkroon wordt. Nieuw uitgelopen takken zullen een ander beeld geven in de kroon en de kroon wordt compacter en meer gesloten.

Kroonreductie is nodig om bovengrondse werkruimte te creëren ten behoeven van het afbreken en herbouwen van de bebouwing. Om de boom duurzaam te behouden in zijn huidige verschijningsvorm dient de kroon zo min mogelijk te worden ingenomen. Dit betekent dat de kroon niet meer ingenomen dient te worden dan nodig is om de werkzaamheden met betrekking tot de bebouwing te kunnen uitvoeren zonder dat de boom hier schade aan ondervindt. Kroonreductie dient uitgevoerd te worden door een gecertificeerd ETW'er. Tevens dient de kroon rondom te worden ingenomen zodat de kroon een evenwichtige vorm blijft houden.

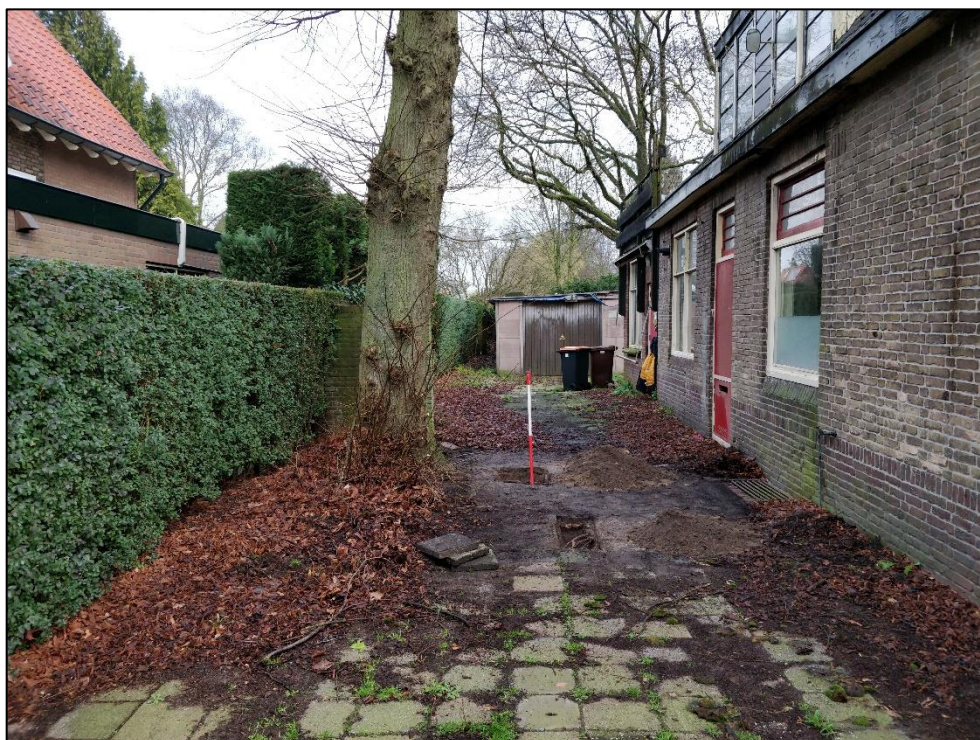
**Afbeelding 4.**  
**Overzicht profielsleuven**  
**en grondboring**

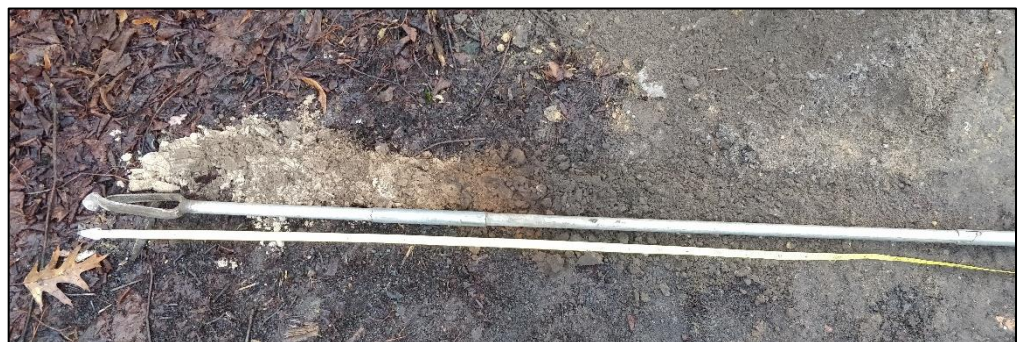
**Afbeelding 5. Profiel  
grondboring 1**

| | <b>Profielsleuf en grondboring 1</b> |
|---|---|
| | <b>0 - 30 centimeter</b><br>Roerige laag van humusloos wit zand en matig humeus zand met grof puin |
| | <b>30 - 90 centimeter</b><br>Matig humeus zand met grof tot zeer grof puin |
| | <b>90 – 110 centimeter</b><br>Humusloos bruin zand, waarschijnlijk top laag van de oorspronkelijke enkeerdgrond. Bruine kleur is ontstaan door uitspoeling en duidt niet op roestverschijnselen/fluctuerende grondwaterstand |
| <b>Beworteling</b> | <b>110 – 160 centimeter</b><br>Humusloos wit zand, oorspronkelijke bodem |

De bodem onder de aangebrachte verharding is oorspronkelijk een enkeerdgrond. Tot een diepte van 90 centimeter is de bodem matig humeus wat betekend dat de boom hier voeding uit kan halen. Vanaf 90 centimeter bestaat de bodem uit humusloos zand, eerst bruin gevolgd door een witte laag. Hier is voor de boom geen voeding meer aanwezig. Bij de boring is geen grondwater aangetroffen of verschijnselen hiervan.

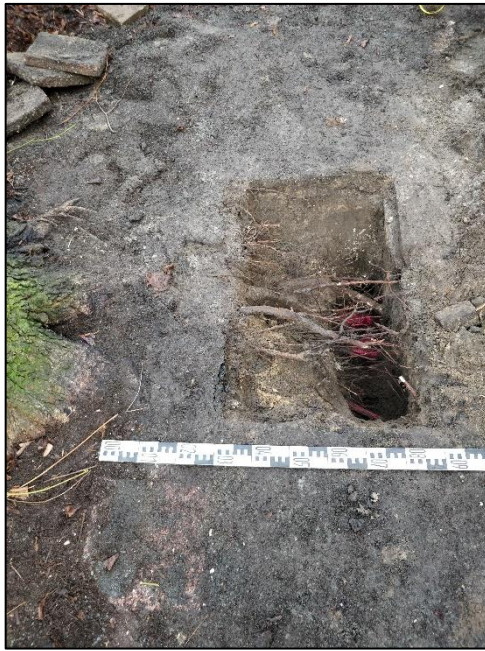
Afbeelding 6. (links)  
Profielsleuf 1

| | <b>Profielsleuf en grondboring 1</b> |
|---|---|
| | Tot 60 centimeter diepte intensieve dunne en dikke beworteling<br>Dikke (10 centimeter diameter op maaiveld en 6 centimeter diameter op 0,6 meter diepte) beworteling is dicht op de stamvoet intensief aanwezig aan de oppervlakte maar groeit diagonaal omlaag. Op 0,3 meter uit de stamvoet bevindt deze dikke beworteling zich aan de oppervlakte en op 0.9 meter uit de stamvoet op een diepte van 0,6 meter.<br>Dunne beworteling is intensief aanwezig in de bovenste 0,3 meter en wordt extensiever aanwezig richting de diepte van 0,6 meter |
| <b>Opmerking</b> | Aanwezige dikke beworteling groeit diagonaal omlaag.<br>Grondwater is niet aangetroffen |

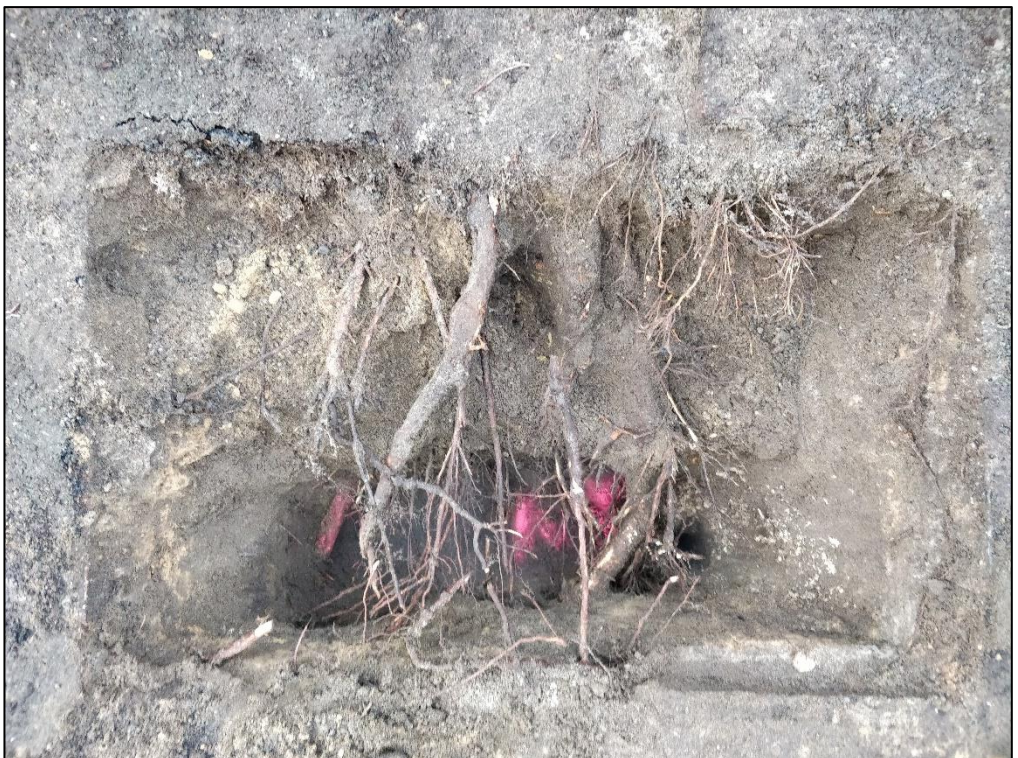
Afbeelding 8.  
Profielsleuf 1 detail; roze  
gemarkeerde beworteling  
op 0.60 m diepte

Uit het ondergrondse onderzoek is gebleken dat de aanwezige beworteling snel naar beneden duikt. Tot 60 centimeter uit de stamvoet bevindt zich echter nog zeer belangrijke dikke beworteling dicht aan de oppervlakte. Deze beworteling dient zowel tijdens als na de werkzaamheden behouden te blijven. Om er zeker van te zijn dat ook na de werkzaamheden geen verkeer over deze beworteling rijdt adviseren wij stevige palen te plaatsen waardoor een zone ontstaat die niet betreedt kan worden. Onderstaande afbeeldingen laten door middel van jalonstokken en een rode de af te zette zone zien. Deze zone loopt parallel aan het gebouw en minimaal 60 centimeter uit de stamvoet.

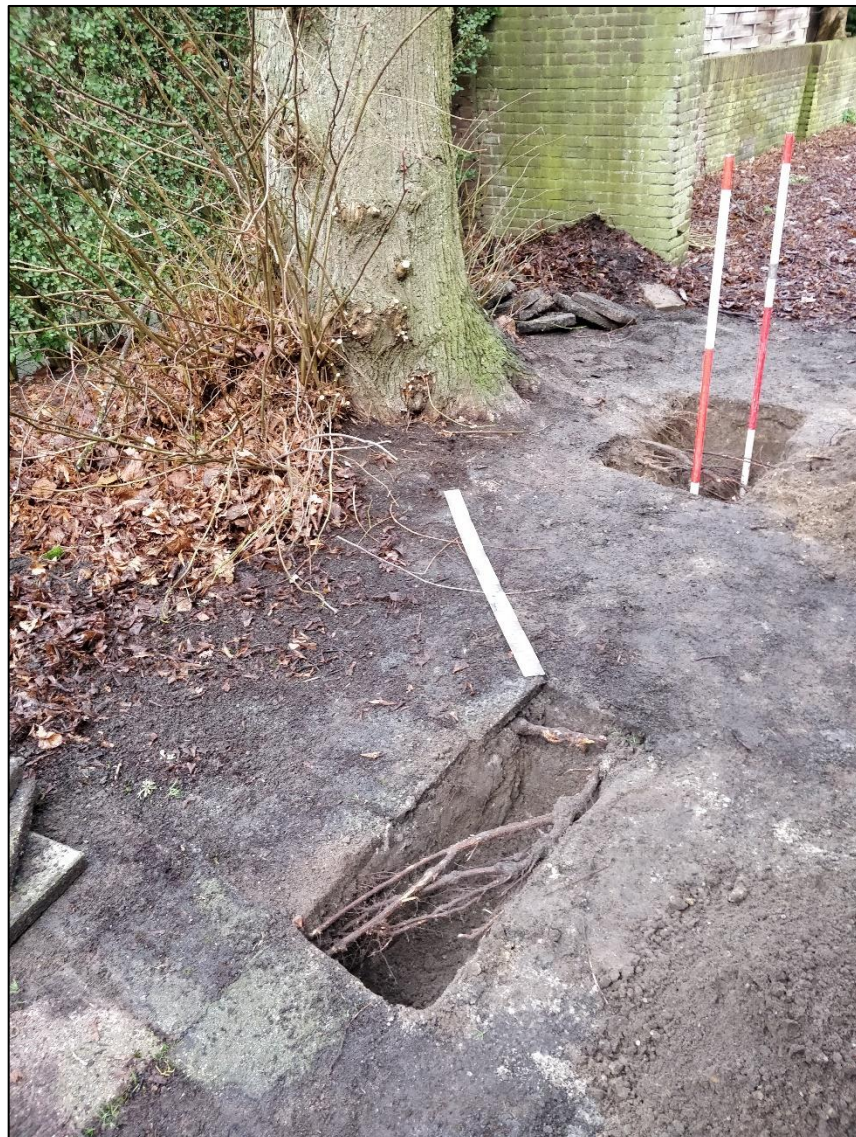
Links op afbeelding 9.  
Profielsleuf 2

Profielsleuf 2 is gegraven vanaf 1.5 meter uit de stamvoet van de boom en loopt parallel aan de bebouwing. (zie afbeelding 9)

| | Profielsleuf en grondboring 2 |
|---|---|
| | Direct onder de verharding bevindt zich een intensieve beworteling met een maximale dikte van 4 centimeter. Deze beworteling veroorzaakt de aanwezige wortelopdruk. |
| Opmerking | Onder deze bovenste laag beworteling is geen beworteling aangetroffen wat bevestigt dat de beworteling naar beneden duikt zoals te zien in profielsleuf 1. |

Wanneer de huidige bestrating wordt verwijderd en opnieuw wordt aangebracht moeten oppervlakkige wortels worden verwijderd. De wortels die zich bevinden direct onder de bestrating kunnen zonder problemen worden verwijderd, mits dit gebeurt op een vakkundige manier. Onder de huidige bestrating mag beworteling worden afgezet tot maximaal 30 centimeter diep. Dieper mag dan ook niet gegraven worden t.b.v. de aanleg van het wegcunet voor de nieuwe bestrating.

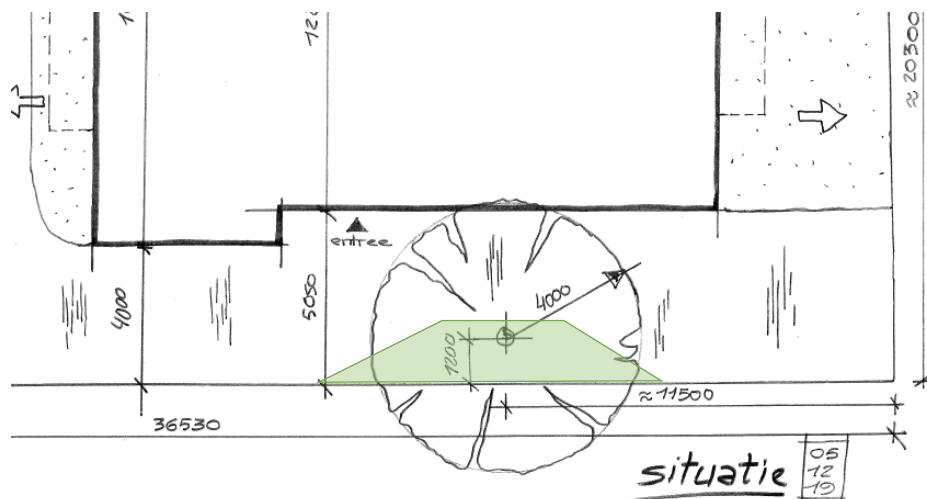
Afbeelding 10. Open boomspiegel. (groen)

Om de boom te helpen in zijn herstel adviseren wij de boom een open boomspiegel te geven. In de huidige situatie is de boom, tot dicht op de stamvoet, omsloten door verharding. De boom heeft veel baat bij een boomspiegel zonder verharding. Hoe groter deze open boomspiegel is hoe beter voor de boom. Wij adviseren aan beide zijden van de boom minimaal 1.5 meter open boomspiegel te creëren. **Afbeelding 10** laat het gemarkeerde vlak zien dat hierbij ontstaat als open boomspiegel.

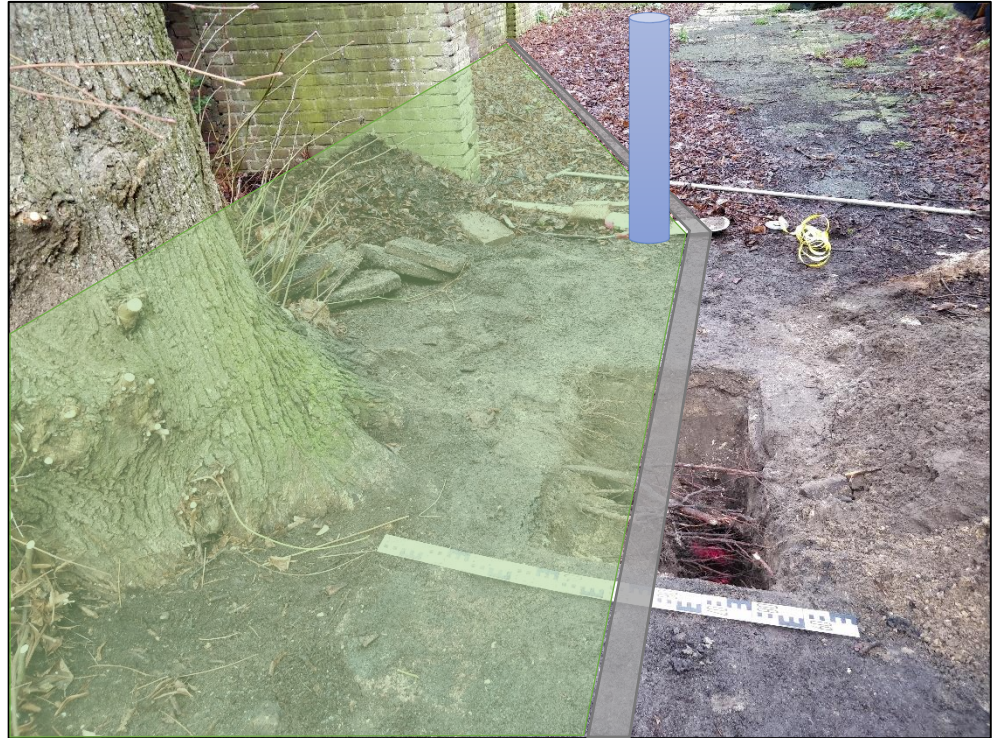
Afbeelding 11. Af te schermen vrije zone (groen) met opsluitband (grijs) en beschermingspaal (blauw)

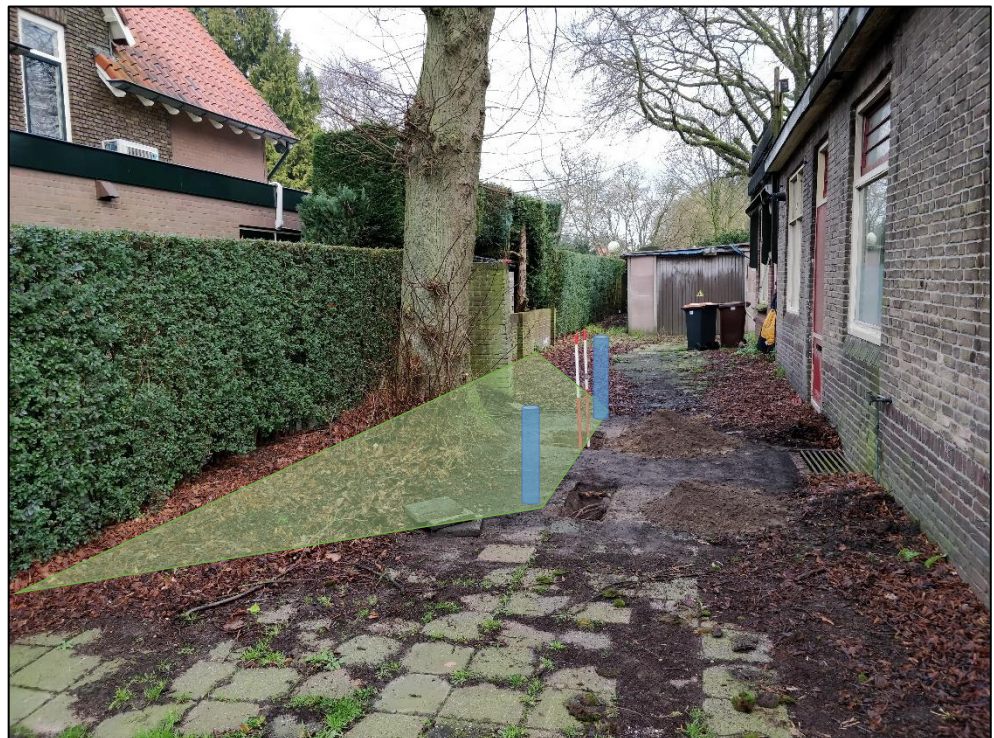
Afbeelding 12. Af te schermen vrije zone waarin belangrijke wortels van de boom worden beschermd door afzetting (groen), aangegeven door jalonstokken

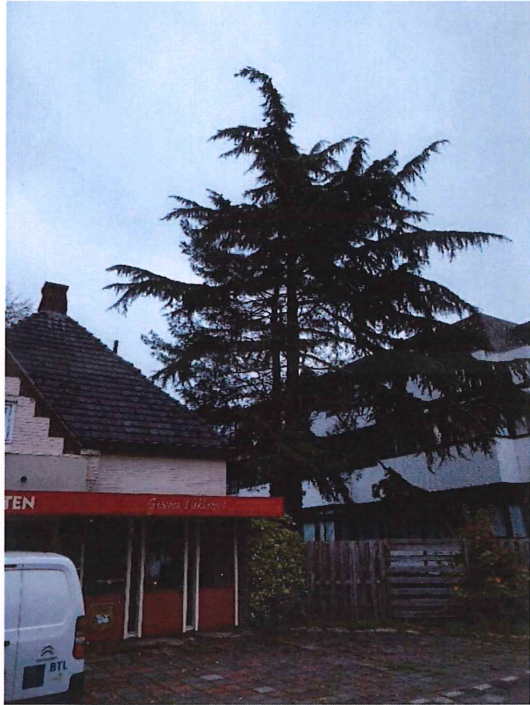
BOOM 1

| Boomnmr | Boomsoort | Standplaats | Boomhoogte<br>in klasse | Kroondiameter<br>in klasse | Stamdiameter | Conditie | Gebrek_1 | Gebrek_2 | Maatregelen | Urgentie | Veiligheidsklasse | Onderhoudsfase | Toekomst verwachting | Boombeeld | X | Y |
|---|---|---|---|---|---|---|---|---|---|---|---|---|---|---|---|---|
| 1 | Cedrus deodara | Beplanting | 18 - 21 meter | 8 tot 12 meter | 48 | 0 Goed (goed/goed) | Los hangende tak | | Klimop verwijderen | Binnen 6 maanden | Tijdelijke Risicoboom | Onderhoudssnoei | > 15 jaar | Regulier | 5.314.355.749.921.010 | 52.162.264.933.919.000 |
| | | | | | | | | klimop op stam | Klimop verwijderen | Binnen 1 jaar | | | | | | |

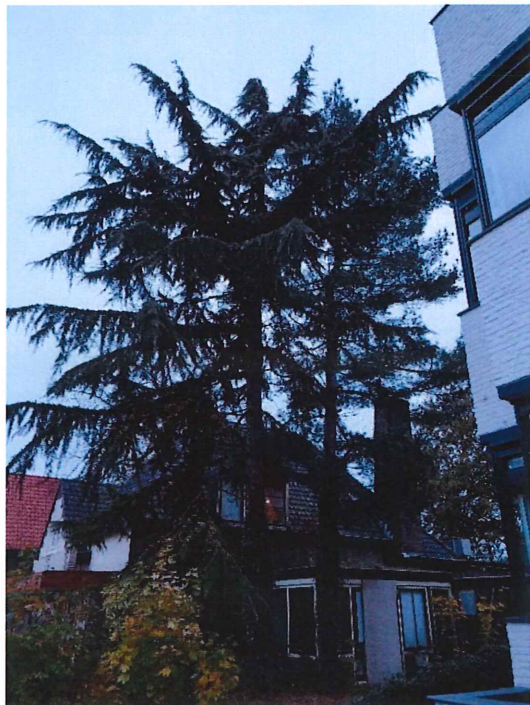
BOOM 2

| Boomnmr | Boomsoort | Standplaats | Boomhoogte<br>in klasse | Kroondiameter<br>in klasse | Stamdiameter | Conditie | Gebrek_1 | Gebrek_2 | Maatregelen | Urgentie | Veiligheidsklasse | Onderhoudsfase | Toekomst verwachting | Boombeeld | X | Y |
|---|---|---|---|---|---|---|---|---|---|---|---|---|---|---|---|---|
| 2 | Pinus strobus | Beplanting | 18 - 21 meter | 8 tot 12 meter | 38 | 0 Goed (goed/goed) | | klimop op stam | Klimop verwijderen | Binnen 1 jaar | Tijdelijke Risicoboom | Onderhoudssnoei | > 15 jaar | Regulier | 5.314.364.183.142.070 | 5.216.227.099.252.120 |

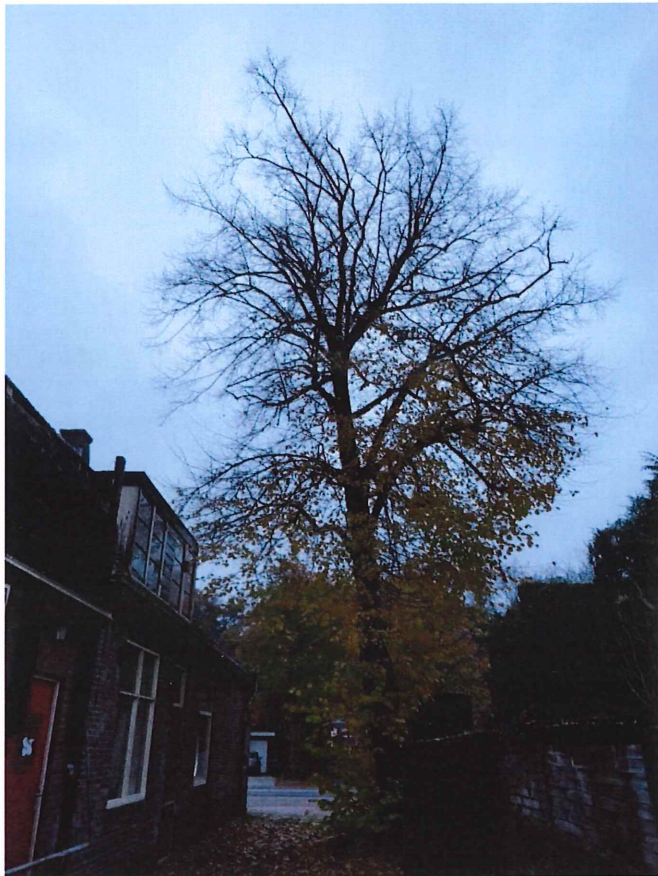
BOOM 3

| Boomnmr | Boomsoort | Standplaats | Boomhoogte<br>in klasse | Kroondiameter<br>in klasse | Stamdiameter | Conditie | Gebrek_1 | Gebrek_2 | Maatregelen | Urgentie | Veiligheidsklasse | Onderhoudsfase | Toekomst verwachting | Boombeeld | X | Y |
|---|---|---|---|---|---|---|---|---|---|---|---|---|---|---|---|---|
| 3 | Tilia x europaea | Verharding | 15 - 18 meter | 8 tot 12 meter | 64 | 1 iets verminderd (redelijk/voldoende) | Zwaar dood hout | | Grof dood hout verwijderen (snoei) | Binnen 6 maanden | Tijdelijke Risicoboom | Onderhoudssnoei | > 15 jaar | Regulier | 5.314.156.312.942.350 | 5.216.233.218.629.340 |

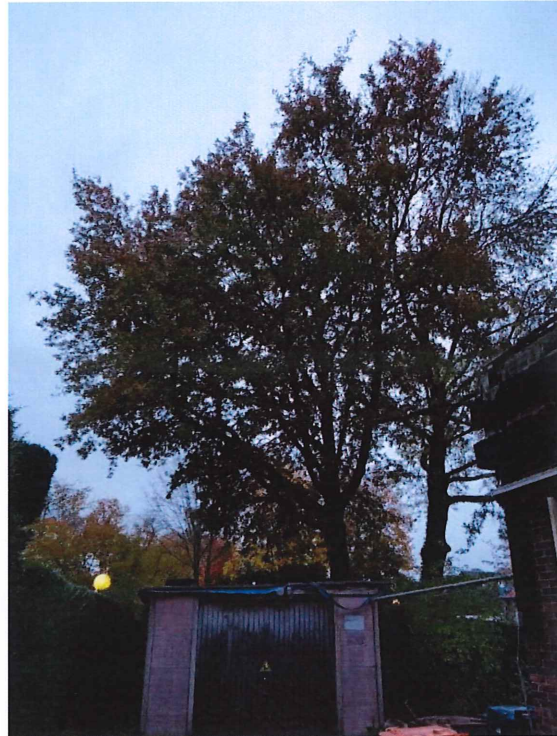
BOOM 4

| Boomnmr | Boomsoort | Standplaats | Boomhoogte<br>in klasse | Kroondiameter<br>in klasse | Stamdiameter | Conditie | Gebrek_1 | Gebrek_2 | Maatregelen | Urgentie | Veiligheidsklasse | Onderhoudsfase | Toekomst verwachting | Boombeeld | X | Y |
|---|---|---|---|---|---|---|---|---|---|---|---|---|---|---|---|---|
| 4 | Quercus robur | Beplanting | 15 - 18 meter | 8 tot 12 meter | 69 | 1 iets verminderd (redelijk/voldoende) | Zwaar dood hout | | Grof dood hout verwijderen (snoei) | Binnen 6 maanden | Tijdelijke Risicoboom | Onderhoudssnoei | > 15 jaar | Regulier | 5.314.373.867.041.300 | 5.216.252.125.953.860 |

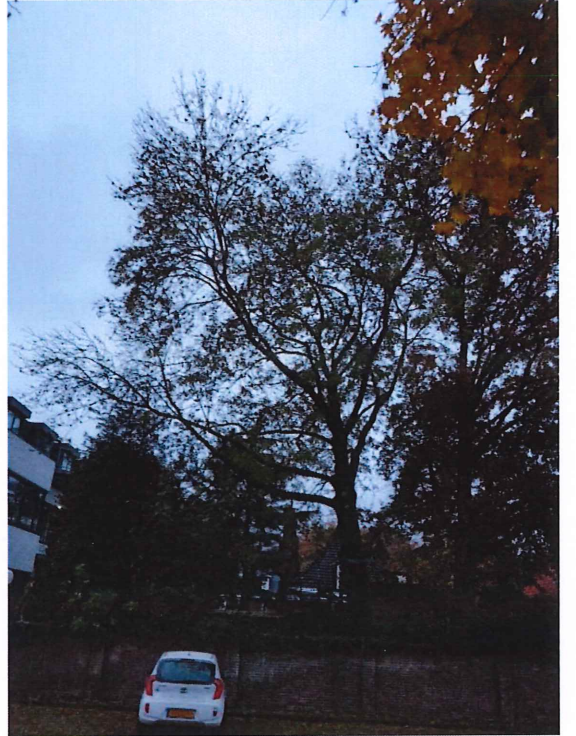
BOOM 5

| Boomnmr | Boomsoort | Standplaats | Boomhoogte<br>in klasse | Kroondiameter<br>in klasse | Stamdiameter | Conditie | Gebrek_1 | Gebrek_2 | Maatregelen | Urgentie | Veiligheidsklasse | Onderhoudsfase | Toekomst verwachting | Boombeeld | X | Y |
|---|---|---|---|---|---|---|---|---|---|---|---|---|---|---|---|---|
| 5 | Fraxinus excelsior | Beplanting | 15 - 18 meter | 8 tot 12 meter | 66 | 1 iets verminderd (redelijk/voldoende) | | klimop op stam | Klimop verwijderen | Binnen 1 jaar | Tijdelijke Risicoboom | Onderhoudssnoei | > 15 jaar | Aanvaard | 5.314.398.233.338.250 | 5.216.251.668.890.730 |
