# Bomen Effect Analyse Birkstraat 93

Soest

## Bomen Effect Analyse

| PROJECTNUMMER<br>KENMERK | 728220211<br>BD22091 |

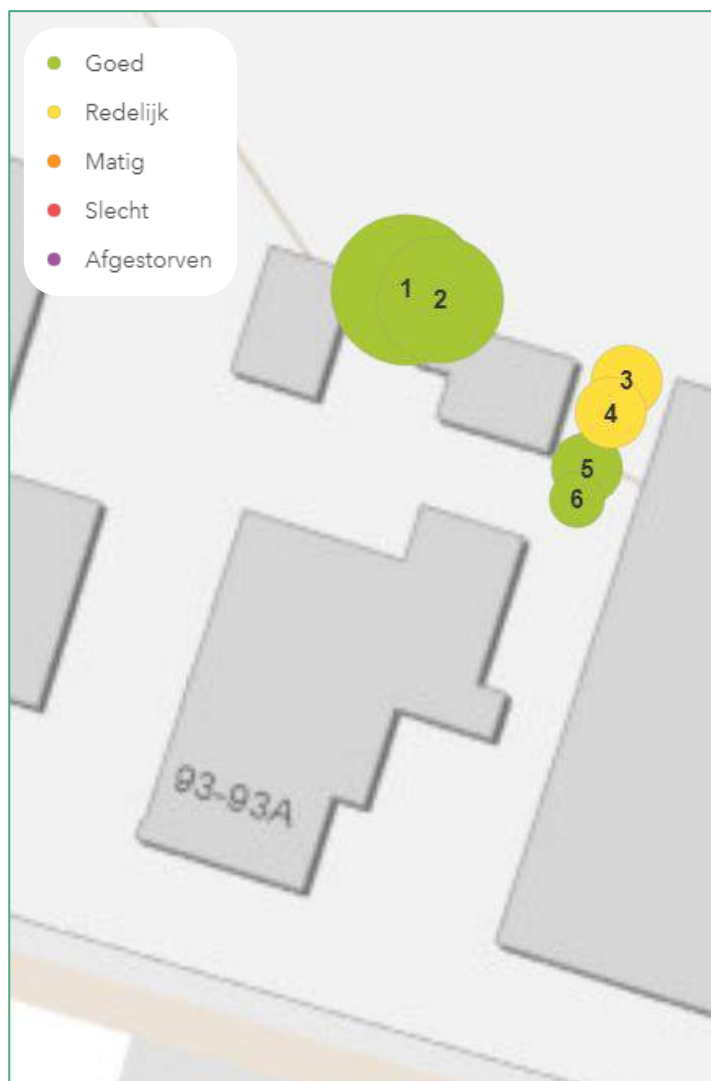
Afbeelding 3.1 Conditie bomen in projectgebied

Van de 6 beoordeelde bomen zijn er 6 visueel beoordeeld als gezond, met een daarbij horende toekomstverwachting van meer dan 15 jaar. In **tabel 3.1** is een overzicht weergegeven van de conditie van alle bomen, met de daarbij behorende toekomstverwachting. Op **afbeelding 3.2** is een overzicht weergegeven van de locatie en conditie van de bomen.

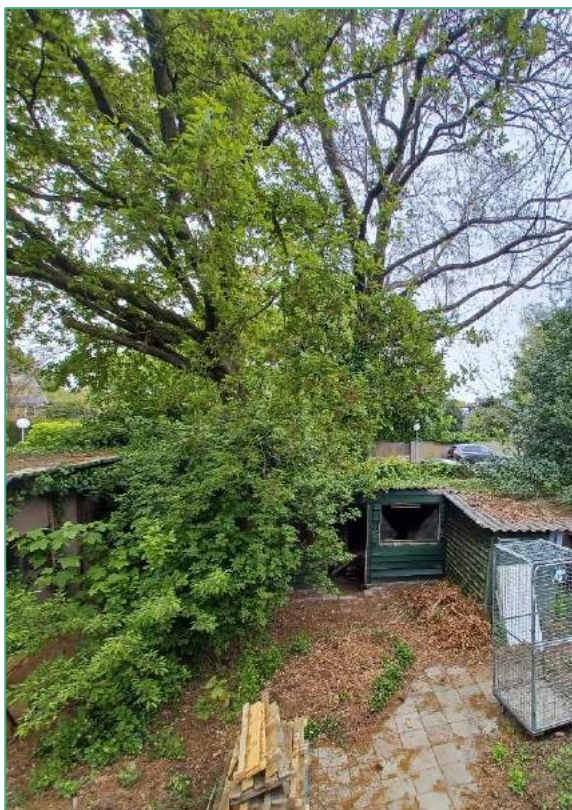
*Afbeelding 3.2 Situatie Boom 1 en 2*

In totaal zijn er bij 2 bomen invloedrijke mechanische gebreken geconstateerd. Afhankelijk van het gebrek kan deze de veiligheid van de omgeving of de toekomstverwachting van de bomen beïnvloeden. In **tabel 3.2** zijn de gebreken bij de individuele bomen weergegeven, die binnen 3 jaar een risico kunnen veroorzaken.

| Gebrek | Boomnummer |
|---|---|
| (Grof) dood hout | 1 en 2 |

| | | | | | | | | | | Toekomstverwachting vóór uitvoering | Opmerkingen |
|---|---|---|---|---|---|---|---|---|---|---|---|
| 1 | Quercus robur | Verharding | 24 | 18 | 73 | 1 Iets verminderd (redelijk/voldoende) | Zwaar dood hout | Algemeen | > 15 jaar | Ja | |
| 2 | Fraxinus excelsior | Verharding | 24 | 15 | 69 | 1 Iets verminderd (redelijk/voldoende) | Zwaar dood hout | Algemeen | > 15 jaar | Ja | |

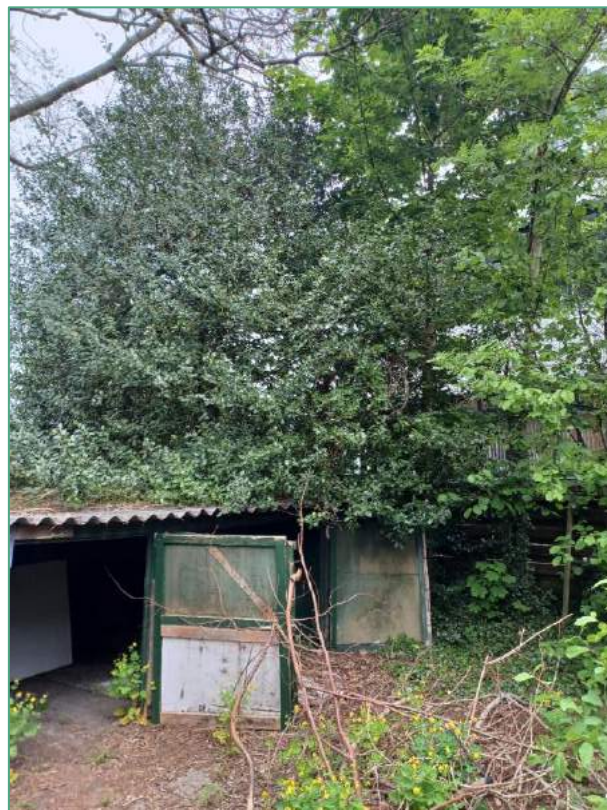
*Afbeelding 3.3 Situatie Boom 3 t/m 6*

| | | | | | | | | | | Toekomstverwachting vóór uitvoering | Opmerkingen |
|---|---|---|---|---|---|---|---|---|---|---|---|
| 3 | Ilex aquifolium | Beplanting | 14 | 8 | 30 | 0 Goed (goed/goed) | | Algemeen | 10 tot 15 jaar | Ja | verontreiniging rondom stamvoet |

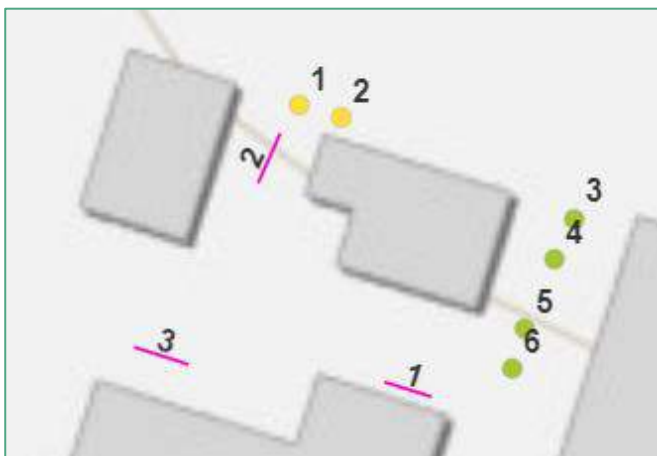
*Afbeelding 3.4 Locatie profielsleuven*

Profielsleuf 1 en 3 zijn gegraven op de rand van de toekomstige bebouwing of zo dicht mogelijk de huidige bebouwing. Profielsleuf 2 is gegraven nabij boom 1 direct naast het oude schuurconstructie om het bewortelingspatroon van de boom te beoordelen. In de ondergrondse beoordeling is opgevallen dat de beworteling zeer oppervlakkig is en relatief veel puin in de bodem is geconstateerd.

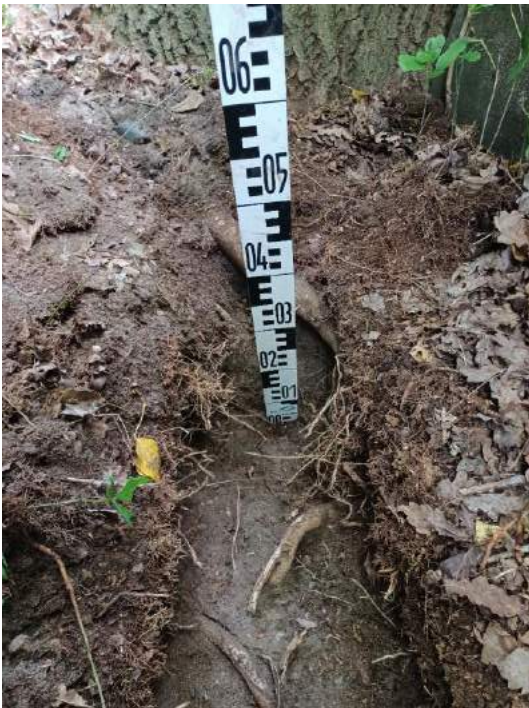
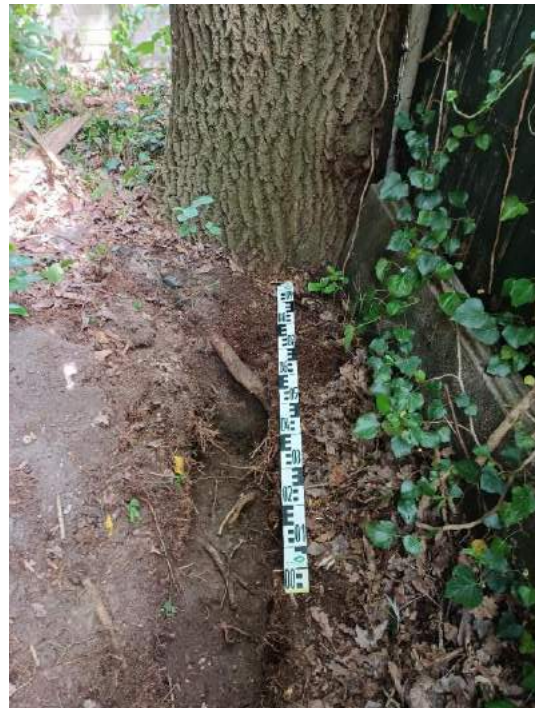
*Afbeelding 3.5 Profiel diepte*

*Afbeelding 3.6 Profiel detail*

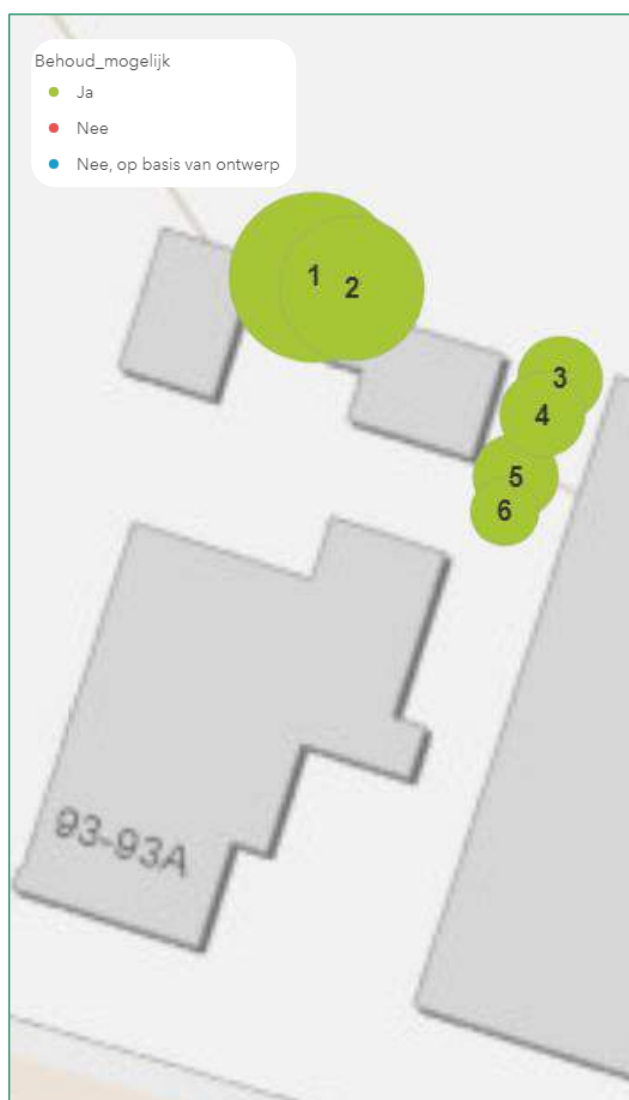
Afbeelding 4.1 Eindoordeel effecten

Op basis van het onderzoek is bepaald dat de nieuwe situatie geen impact heeft op het duurzaam behoud van de bomen.

Alle 6 bomen hebben een toekomstverwachting van meer dan 10 jaar en kunnen zonder aanpassing van het ontwerp behouden blijven, mits de randvoorwaarden worden opgevolgd. Deze bomen zijn bij de inpasbaarheid gekenmerkt als: *Ja*.

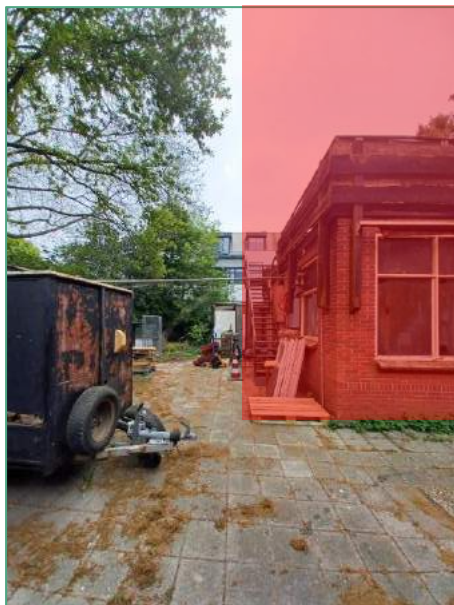
Afbeelding 4.2 rand nieuwe bebouwing t.o.v. bomen

Om de bomen inpasbaar te houden dienen een aantal randvoorwaarden in acht te worden genomen. Dit betekent dat de werkzaamheden buiten de kroonprojectie + 1,5 meter plaats moeten vinden. Daarnaast is het nodig om voor de start van de bouw bovengronds snoei uit te voeren. Dit dient uitgevoerd te worden door een gecertificeerde ETW'er (European tree worker). Daarnaast dienen de randvoorwaarden zoals gesteld in **paragraaf 4.3** gehanteerd te worden.

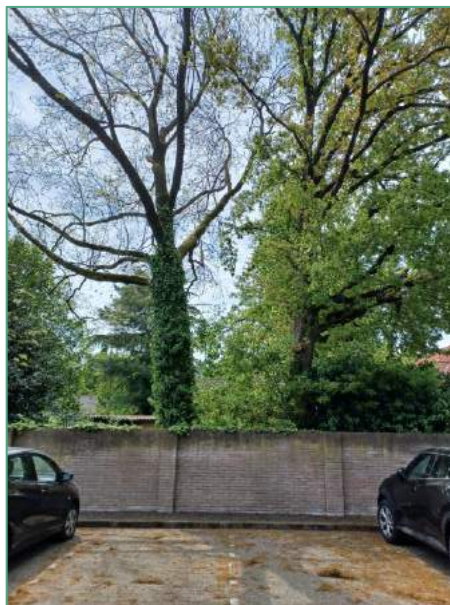
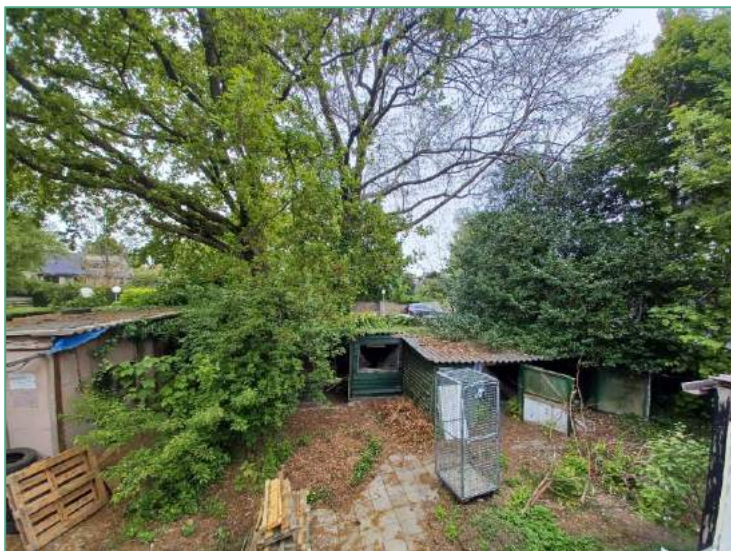
Aan de achterzijde van het perceel en rondom de geïnspecteerde bomen bevinden zich oude schuren en een garage. Het huidige ontwerp geeft nog niet aan wat de gewenste uitkomst is van deze constructies echter gezien de staat van deze constructies zullen deze t.z.t. verwijderd worden. Tijdens de inspectie is gezien dat de wortels van de bomen geheel door en onder deze constructies groeien. Het is belangrijk dat voor behoud van deze bomen, de sloop van de constructies onder toezicht van een onafhankelijk boomtoezichthouder die ETT (European Tree Technician) is gecertificeerd. Ook is het belangrijk om de sloop van deze constructies buiten de gebruiksperiode van flora en fauna uit te voeren, aangezien in de constructies vogelnesten zijn geconstateerd.

Afbeelding 4.3 Situatie achterzijde boom 1 & 2

Afbeelding 4.4 Situatie foto constructies

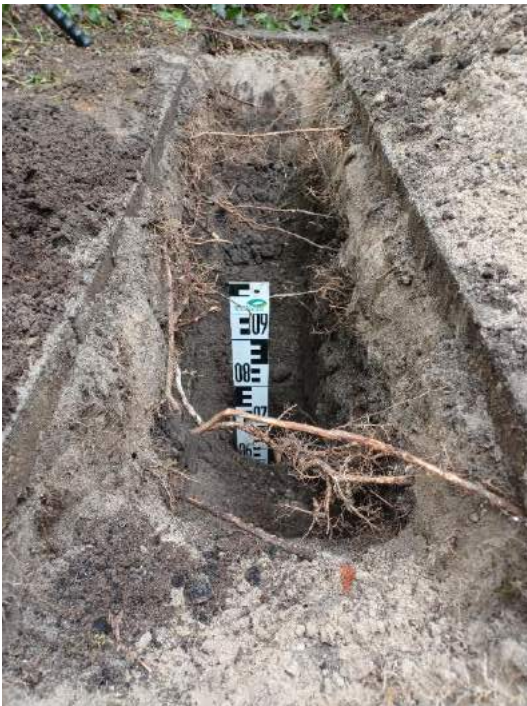
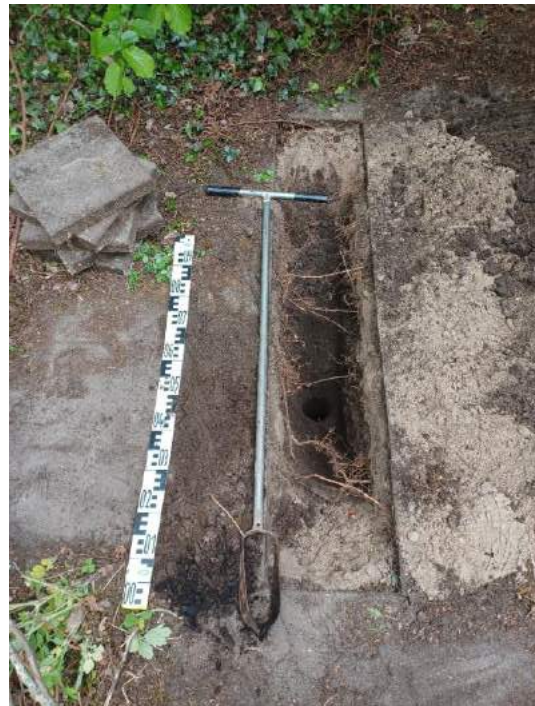
#### Bodemprofiel 1

| Locatie profiel | In verharding – 1,6 meter vanuit de stamvoet van boom 2 |
| Opmerkingen | Oppervlakkige wortels en veel puin onder bestrating. |
| Beworteling | In de bovenlaag van 15 centimeter zijn meerdere opname- en haarwortels aangetroffen van maximaal 0,5 centimeter Ø.<br>Tussen 15 en 30 centimeter is een intensieve beworteling aangetroffen van opnamewortels van maximaal 3 centimeter Ø.<br>Op een diepte van 30 tot 50 centimeter is matig intensieve beworteling aangetroffen van maximaal 0,5 centimeter Ø. |

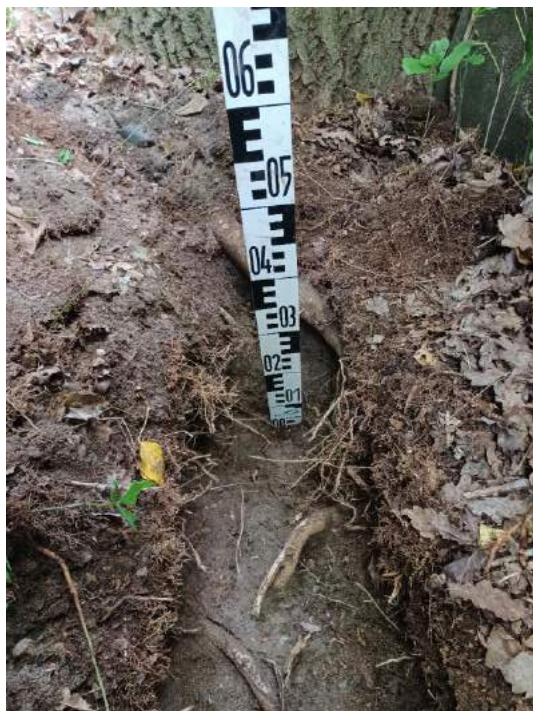
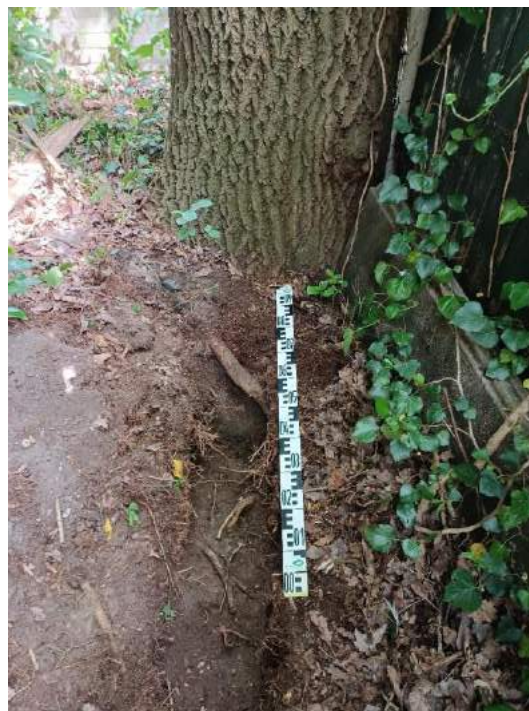
### Bodemprofiel 2

| Locatie profiel | In verharding – 1,6 meter vanuit de stamvoet van boom 2 |
| Opmerkingen | Wortels groeien door puin heen. |
| Beworteling | In de bovenlaag van 20 centimeter zijn meerdere opname- en haarwortels aangetroffen van maximaal 0,5 centimeter Ø.<br>Tussen 20 en 30 centimeter is een intensieve beworteling aangetroffen van opnamewortels van maximaal 6 centimeter Ø. |

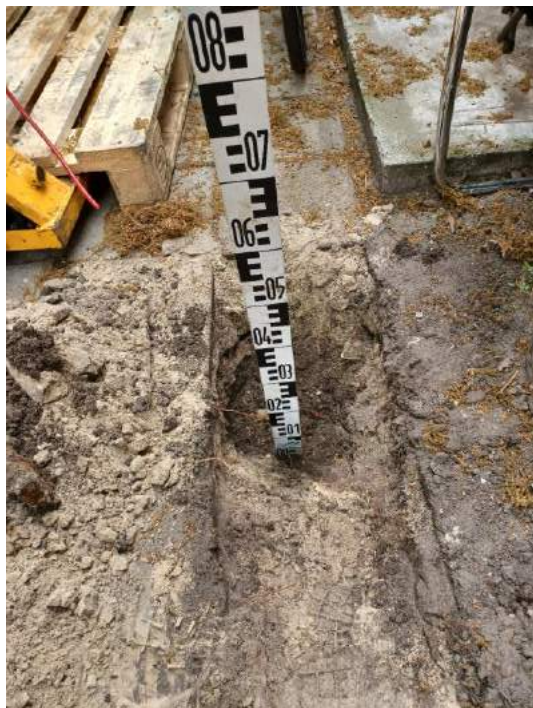
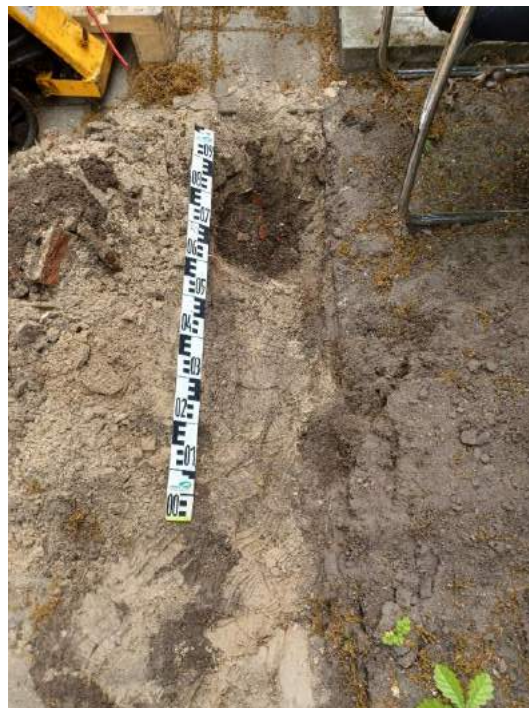
#### Bodemprofiel 3

| Locatie profiel | In verharding – 1,6 meter vanuit de stamvoet van boom 2 |
| Opmerkingen | Wortels groeien door puin heen. |
| Beworteling | In deze profielsleuf zijn geen wortels aangetroffen. |
