**Voet Bomenbeheer**

Betreft: BEA Prins Bernhardlaan 8b

## **BOMEN EFFECT ANALYSE (BEA)**

Perceel: Prins Bernhardlaan 8b  
3761 AB

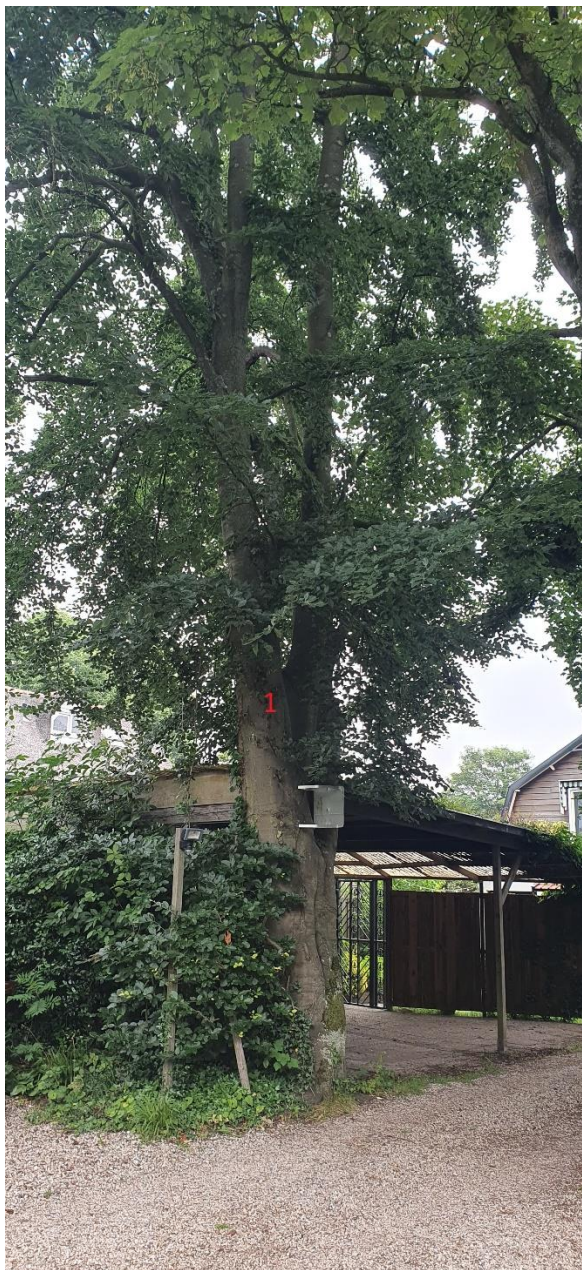
*Afbeelding 6: beuk (boomnr. 1)*

| VASTE BOOMGEGEVENS | | | | | | | | | | BOOMVEILIGHEIDSGEGEVENS | | | | |
|---|---|---|---|---|---|---|---|---|---|---|---|---|---|---|
| 1 | fagus sylvatica | | beuk | 80+ j. | 292 cm. | > 24 | 10 tot 15 | groep v. 2 langs pad | Goed | > 15 jaar | Geen | Boom zonder gebreken | | |

Knelpunt: De dichte onderlinge afstand tussen de bomen met beperkte doorgang.

Doordat de beuk en de esdoorn dicht op elkaar staan heeft de doorgang een beperkte breedte van slechts 225 cm.. Dit geeft in het dagelijks gebruik al problemen. Een bestelbusje of lichte vrachtwagen kunnen hier net tussendoor. Doorgang voor zwaar bouwverkeer is echter niet mogelijk. Bouwtechnisch onderzoek is noodzakelijk om te bepalen of realisatie mogelijk is met als uitgangspunt dat de beuk en esdoorn onbeschadigd behouden kunnen blijven. Aandachtspunt ten aanzien van deze bomen is het nemen van afdoende boombeschermende maatregelen.

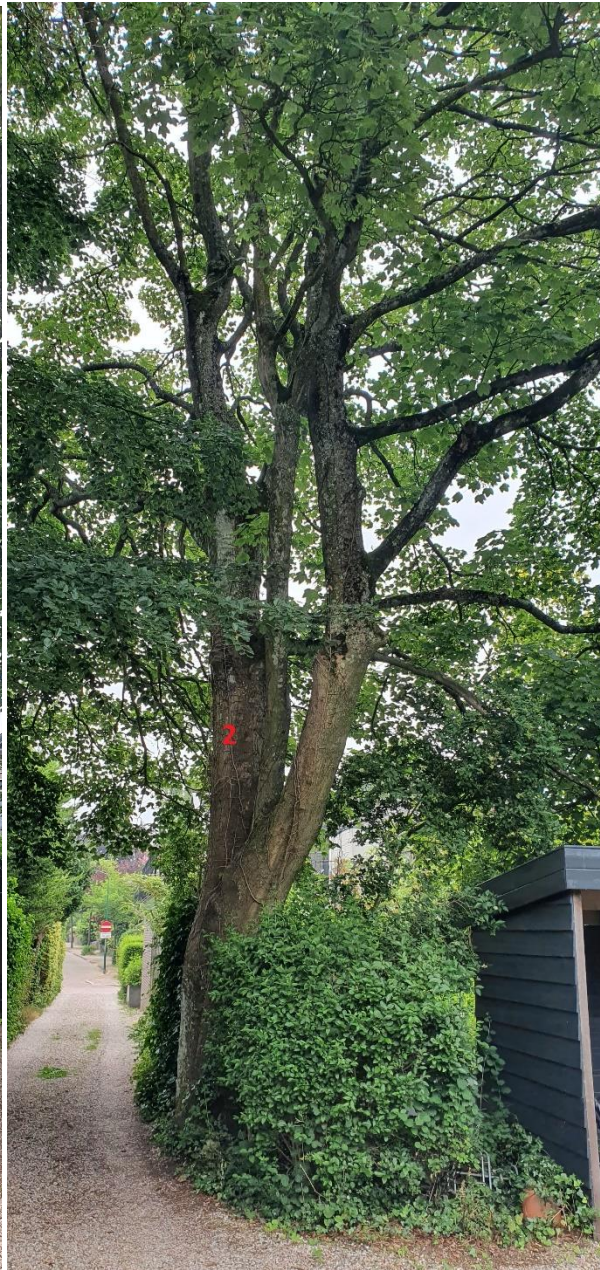
*Afbeelding 7: esdoorn (boomnr. 2)*

| VASTE BOOMGEGEVENS | | | | | | | | | | BOOMVEILIGHEIDSGEGEVENS | | | | |
|---|---|---|---|---|---|---|---|---|---|---|---|---|---|---|
| 2 | Acer pseudoplatanus | | gew. Esdoorn | 80+ j. | 248 cm. | > 24 | 10 tot 15 | groep v. 2 langs pad | Goed | > 15 jaar | Geen | Boom zonder gebreken | | Staat bij buien |

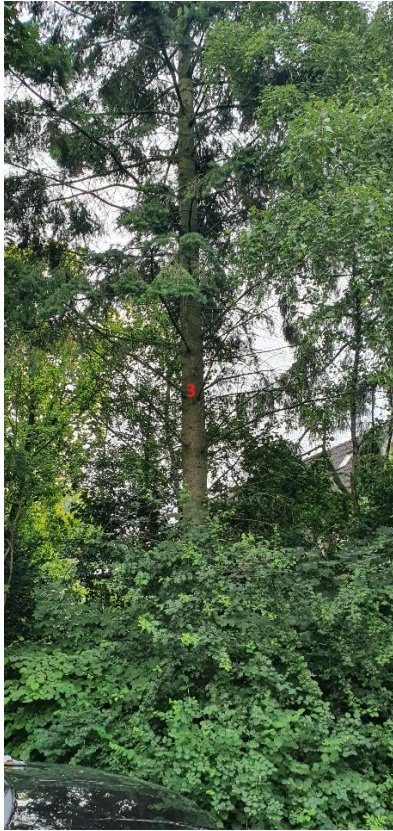
*Afbeeldingen 8: boomnr.3*  
Groenstrook langs kadastraal perceel 4811 met achterliggend tuinhuis

| VASTE BOOMGEGEVENS | | | | | | | | | | BOOMVEILIGHEIDSGEGEVENS | | | | |
|---|---|---|---|---|---|---|---|---|---|---|---|---|---|---|
| 3 | Pseudotsuga menziesii | | douglasspar | 40-50 j. | 111 cm. | 18 tot 24 | 5 tot 10 | groep, randbeplanting | Goed | > 15 jaar | Geen | Boom zonder gebreken | | |

De bomen 3 en 6 staan de voorgenomen bouwontwikkeling niet in de weg mits de nieuwbouw wordt uitgevoerd volgens de geldende voorschriften ten aanzien van boombescherming op bouwlocaties.

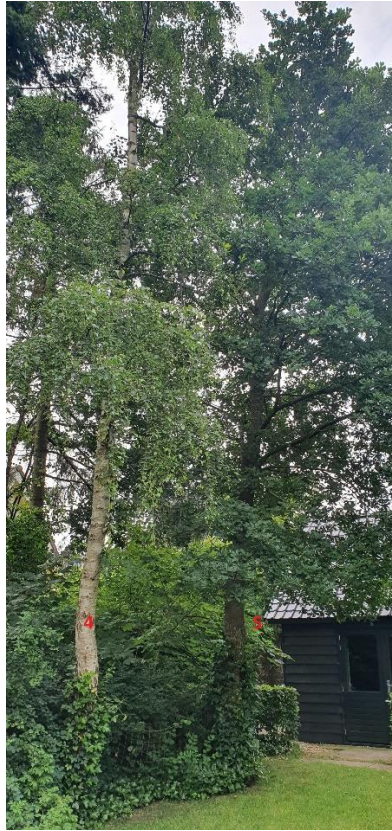
*Afbeelding 9: boomnrs. 4 +5*

| VASTE BOOMGEGEVENS | | | | | | | | | | BOOMVEILIGHEIDSGEGEVENS | | | | |
|---|---|---|---|---|---|---|---|---|---|---|---|---|---|---|
| 4 | Betula pendula | | zachte berk | 30-40 j. | 78 cm. | 12 tot 18 | 5 tot 10 | groep, randbeplanting | Goed | > 15 jaar | Geen | Boom zonder gebreken | | |
| 5 | Quercus robur | | zomereik | 30-40 j. | 98 cm. | 12 tot 18 | 5 tot 10 | groep, randbeplanting | Goed | > 15 jaar | Geen | Boom zonder gebreken | | |

Op basis van het voorlopige inrichtingsplan staan de bomen 4 en 5 dicht op of in het geprojecteerde bouwvlak en staan dus mogelijk de voorgenomen bouwontwikkeling in de weg. Om deze reden zouden de berk en eik gekapt moeten worden. Op basis van de stamomtrek van de berk (< 80 cm, formeel niet vergunningplichtig) ligt hier geen probleem. M.b.t. de eik is het advies om deze te kappen (eventueel hieraan gekoppeld een verplichting tot herplant). Dit in plaats van het geforceerd sparen van de boom met mogelijk wortelverlies in combinatie met overmatige snoei resulterend in een ongunstige levensverwachting.

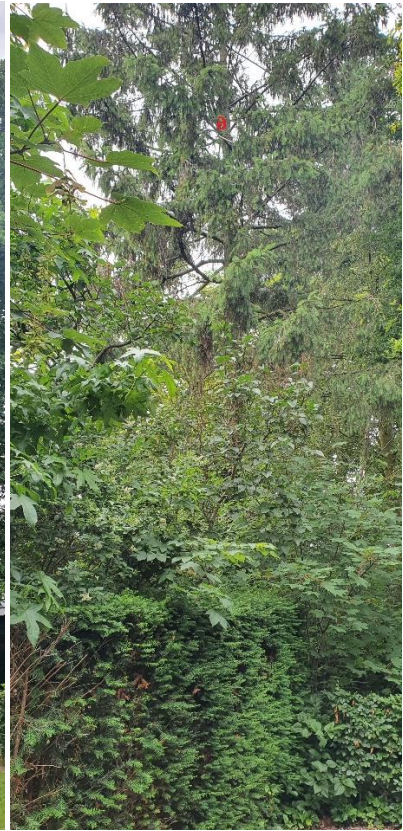
*Afbeelding 10: boomnr. 6*

| VASTE BOOMGEGEVENS | | | | | | | | | | BOOMVEILIGHEIDSGEGEVENS | | | | |
|---|---|---|---|---|---|---|---|---|---|---|---|---|---|---|
| 6 | Picea abies | | fljsspar | 40-50 j. | 110 cm. | 12 tot 18 | 5 tot 10 | groep, randbeplanting | Goed | > 15 jaar | mogelijk afstervend | Attentieboom | | |

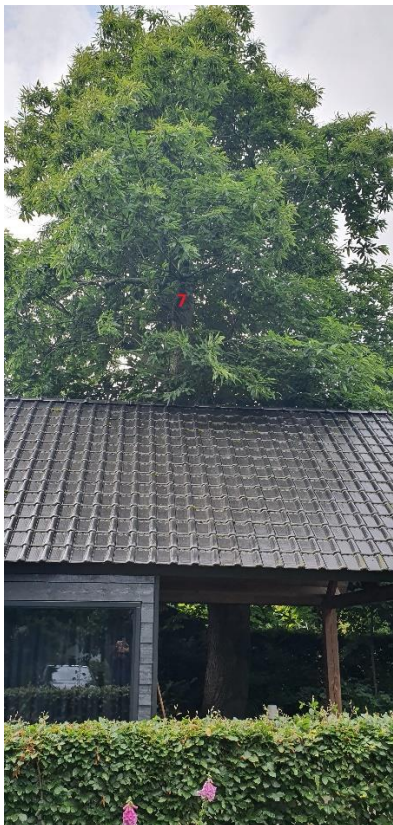
*Afbeelding 11: boomnr. 7 staat achter tuinhuis.*

| VASTE BOOMGEGEVENS | | | | | | | | | | BOOMVEILIGHEIDSGEGEVENS | | | | |
|---|---|---|---|---|---|---|---|---|---|---|---|---|---|---|
| 7 | Castanea sativa | | tamme kastanje | 80+ j. | 235 cm. | 18 tot 24 | 10 tot 15 | solitair | Goed | > 15 jaar | i.v. fors gesnoeid | Attentieboom | Veiligheid/onderhoudsnoei | |

De tamme kastanje staat de voorgenomen bouwontwikkeling niet in de weg mits de nieuwbouw wordt uitgevoerd volgens de geldende voorschriften ten aanzien van boombescherming op bouwlocaties. Aandachtspunt ten aanzien van deze boom is het nemen van boombeschermende maatregelen tijdens de sloop van het tuinhuis/bijgebouw.

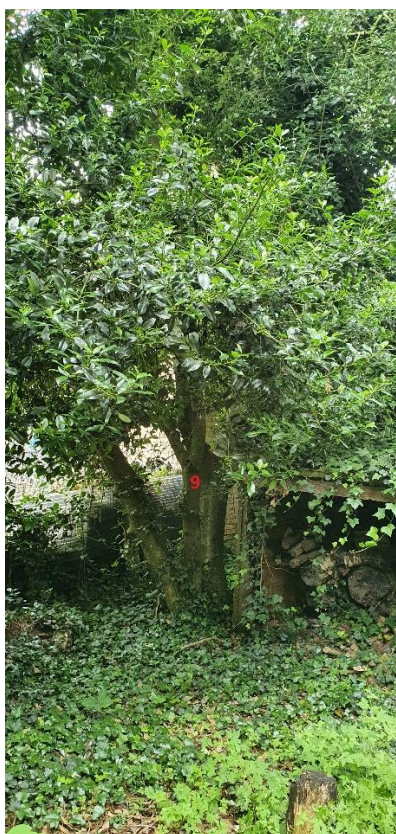
Afbeelding 12: boomnr. 9

| VASTE BOOMGEGEVENS | | | | | | | | | | BOOMVEILIGHEIDSGEGEVENS | | | | |
|---|---|---|---|---|---|---|---|---|---|---|---|---|---|---|
| 9 | Ilex aquifolium | | hulst | 40-50 j. | 65/13/85 cm. | 6 tot 12 | 5 tot 10 | groep, randbeplanting | Goed | > 15 jaar | Geen | Boom zonder gebreken | | |

De bomen staan de voorgenomen bouwontwikkeling niet in de weg mits de nieuwbouw wordt uitgevoerd volgens de geldende voorschriften ten aanzien van boombescherming op bouwlocaties.

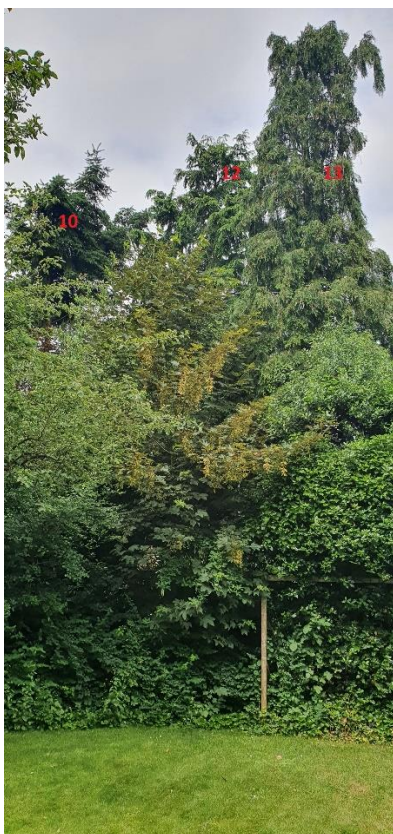
Afbeelding 13: boomnrs. 10, 12 +13

| VASTE BOOMGEGEVENS | | | | | | | | | | BOOMVEILIGHEIDSGEGEVENS | | | | |
|---|---|---|---|---|---|---|---|---|---|---|---|---|---|---|
| 10 | Pseudotsuga menziesii | | douglasspar | 40-50 j. | 132 cm. | 18 tot 24 | 5 tot 10 | groep, randbeplanting | Matig | > 10 jaar | i.v. 'getopt' | Attentieboom | Veiligheid/onderhoudsnoei | |
| 12 | Tsuga canadensis | | hemlockspar | 50-60 j. | 150 cm. | 12 tot 18 | 5 tot 10 | groep, randbeplanting | Goed/matig | > 15 jaar | i.v. getopt | | | Staat bij buien |
| 13 | Chamaecyparis lawsoniana | | Callifon, cypres | 40-50 j. | 93 cm. | 18 tot 24 | 5 tot 10 | groep, randbeplanting | Goed | > 15 jaar | Geen | Boom zonder gebreken | | |

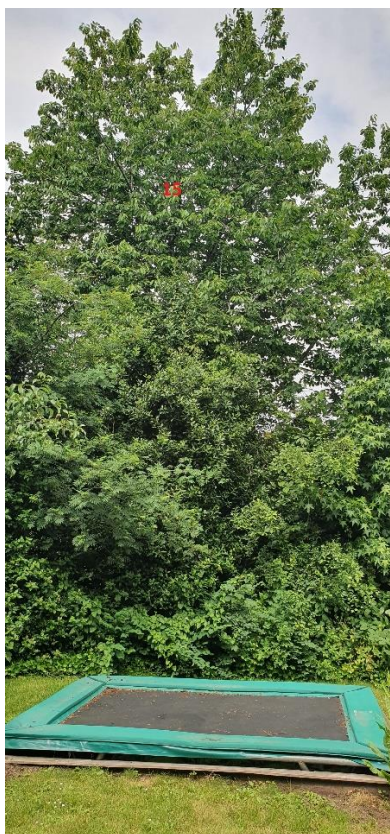
Afbeelding 14: boomnr. 15

| VASTE BOOMGEGEVENS | | | | | | | | | | BOOMVEILIGHEIDSGEGEVENS | | | | |
|---|---|---|---|---|---|---|---|---|---|---|---|---|---|---|
| 15 | Prunus avium | | wilde kers | 40-50 j. | 90 cm. | 6 tot 12 | 5 tot 10 | groep, randbeplanting | Goed | > 15 jaar | Geen | Boom zonder gebreken | | zwaar gesnoeid |

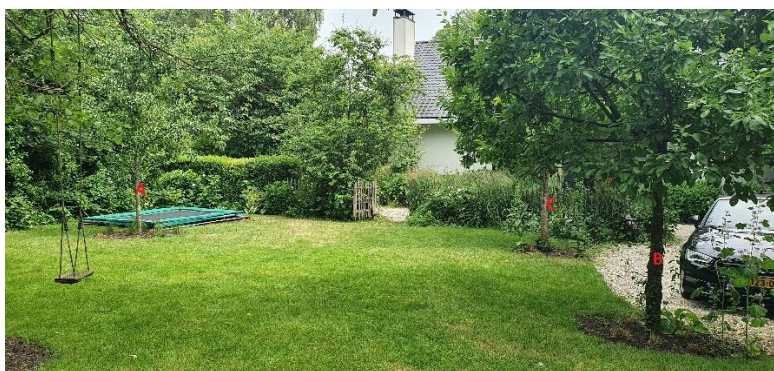
Het midden van het perceel, waar het toekomstige bouwvlak zal komen te liggen, bestaat uit gazon. Hier bevinden zich enkel een viertal fruitbomen. Een oude aftakelende appelboom (boomnr. 8) en een drietal jonge boompjes (1x peer, 2x pruim). De eigenaar is voornemens deze laatsten te verplanten.

Afbeelding 15: het midden van perceel. A, B en C te verplanten boompjes

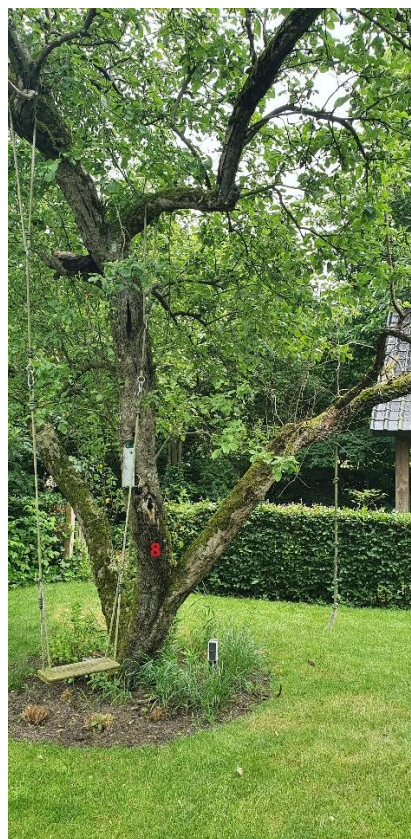
Afbeelding 16: boomnr. 8

| VASTE BOOMGEGEVENS | | | | | | | | | | BOOMVEILIGHEIDSGEGEVENS | | | | |
|---|---|---|---|---|---|---|---|---|---|---|---|---|---|---|
| 8 | Malus 'princess noble' ? | | notarisappel ? | 60+ j. | 78/62/79 cm. | 6 tot 12 | 5 tot 10 | solitair | Matig | > 5 jaar | afstervend | Attentieboom | | |

Op basis van gestelde kwaliteit en levensverwachting kan de oude appel (boomnr. 8) worden verwijderd.
