# Bomen Effect Analyse

78 bomen plangebied Orlando in Soest

Uw kenmerk: -  
Onze referentie: BEA072023001  
Type onderzoek: Bomen Effect Analyse (BEA)  
Straat/locatie: Di Lassostraat en Sweelinckstraat in Soest  
Plaats: Soest  
Datum onderzoek: maandag en dinsdag 10 en 11 juli 2023

Datum: 20 juli 2023  
Aangepaste versie d.d. 3 oktober 2023

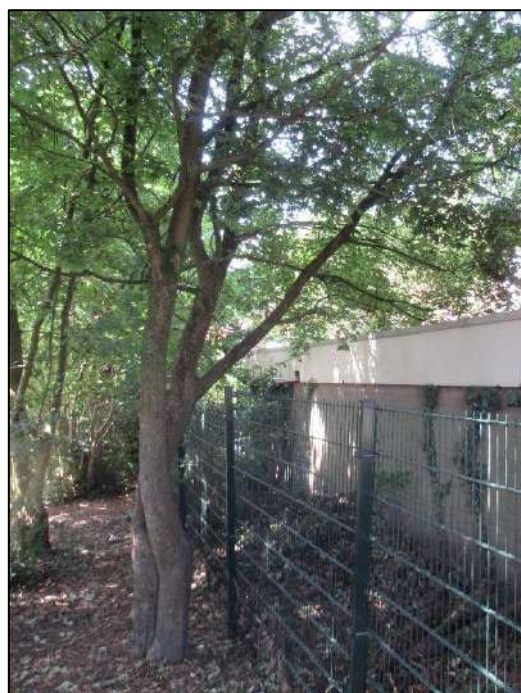
Foto 8: boom 65

Conform huidige planvorming komt de geplande nieuwbouw ter plaatse van of zeer nabij boom 53 t/m 61, 65 en 68 t/m 71 op basis waarvan in de planvorming al is voorzien dat deze bomen niet op hun huidige standplaats behouden kunnen blijven (*zie rode bomen in afbeelding 7 op pagina 11*). De kroon van boom 65 heeft zich sterk eenzijdig ontwikkeld waardoor de kroon zich deels boven de geplande nieuwbouw bevindt (*zie foto 8 op pagina 11*). Bij ongewijzigde planvorming is er grote kans op het ontstaan van (forse) kroonschade maar wanneer er zorgvuldig wordt gewerkt en enkele onderste takken worden gesnoeid, wordt boombehoud wellicht toch mogelijk geacht. Boom 45 en 49 zijn in de planvorming aangegeven als te behouden, echter staan ook deze bomen op respectievelijk 2 en 2,5 meter uit de geplande nieuwbouw. Dit betreft relatief kleine bomen/struiken (hulst) maar rekening houdend met een minimale werkruimte van 1,5 tot 2 meter wordt ook voor deze bomen duurzaam boombehoud niet zondermeer mogelijk geacht.

| Boom-nummers | Knelpunt(en) | Project-invloed | Gevolgen | Conclusie BEA | *Advies |
|---|---|---|---|---|---|
| <b>65</b> | Geplande nieuwbouw binnen de kroonprojectie van de boom | <b>Aanzienlijk</b> | Kans op het ontstaan van forse kroonschade | Boom is duurzaam te behouden mits hiernaast genoemde advies wordt opgevolgd | Boom <b>handhaven</b> ; benodigde werkruimte aan de zijde van de bomen minimaliseren (max 1 meter) en innemen kroonrand aan zijde toekomstige bebouwing om voldoende (werk)ruimte te realiseren. Hierbij is het van belang dat de snoeimaatregel wordt uitgevoerd door een ervaren boomverzorger (niveau ETW) en dat er niet meer wordt gesnoeid dan t.b.v. de werkzaamheden strikt noodzakelijk en boomtechnisch verantwoord. |

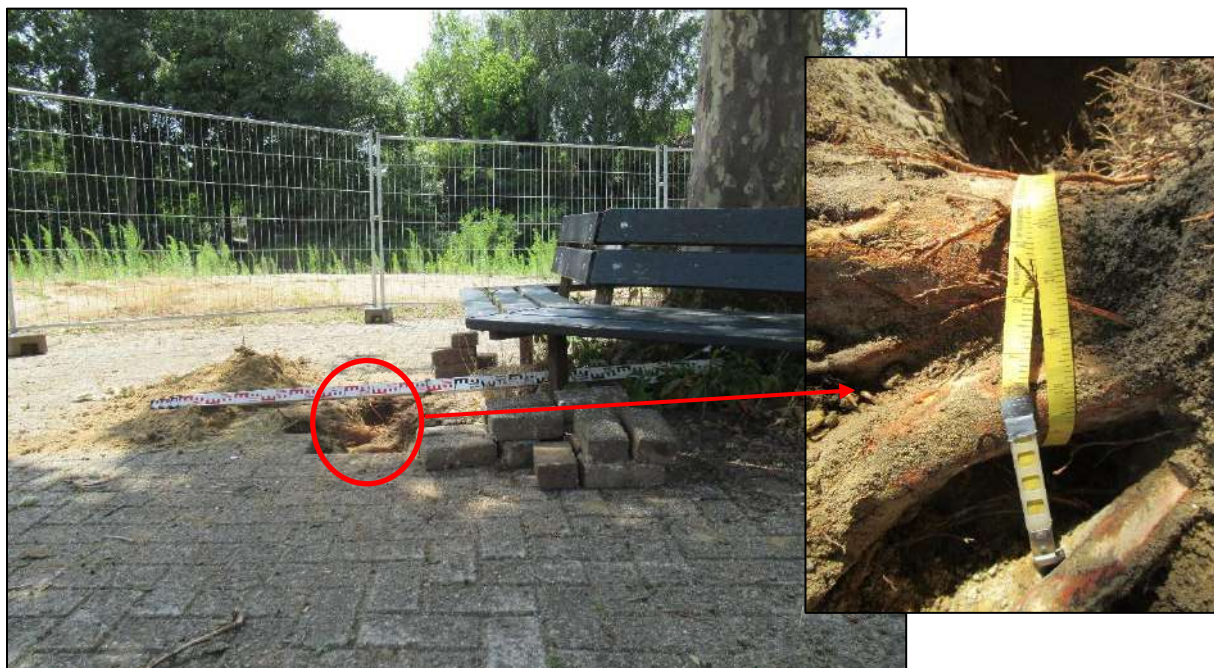
Conform planvorming wordt nabij boom 1, 11, 12, 13 nieuwe verharding tot (zeer) nabij de stamvoeten van de bomen aangebracht (zie afbeelding 11, 12). Hoewel boom 1 ook in de huidige situatie in een boomspiegel staat met verder rondom verharding, is er in de huidige situatie, rondom opdruk van de verharding zichtbaar. Op 1,2 meter uit de stamvoet, ter plaats van het te realiseren voetpad aan de zuidzijde van de boom is een proefsleuf gegraven. Direct onder de klinkerverharding is sprake van intensieve en zeer grove beworteling (zie foto 10 op pagina 12). Aanvullend is op 4 meter uit de stamvoet ook een proefsleuf gegraven, ter plaatse is vanaf ca. 20 centimeter diepte sprake van forsere beworteling met een diameter tot 9 centimeter (zie foto 11 op pagina 12).

**Foto 10:** proefsleuf nabij boom 1 **Inzet:** detail aangetroffen beworteling

| Boom-nummers | Knelpunt(en) | Project-invloed | Gevolgen | Conclusie BEA | *Advies |
|---|---|---|---|---|---|
| <b>1 en 2</b> | Bomen staat zeer nabij aan te leggen voetpad en wadi | <b>Onhoudbaar</b> | Kans op het ontstaan van forse wortelschade. | Boom is duurzaam te behouden mits hiernaast genoemde advies wordt opgevolgd | Boom <b>handhaven</b> en planvorming zodanig aanpassen dat ofwel het voetpad en de wadi buiten de kroonprojectie van de boom worden gerealiseerd, danwel dat er civieltechnisch een oplossing wordt gerealiseerd waarbij de wortels onder het geplande voetpad kunnen worden gehandhaafd. Denk hierbij aan verhoogd aanleggen m.b.v. sandwich constructie |

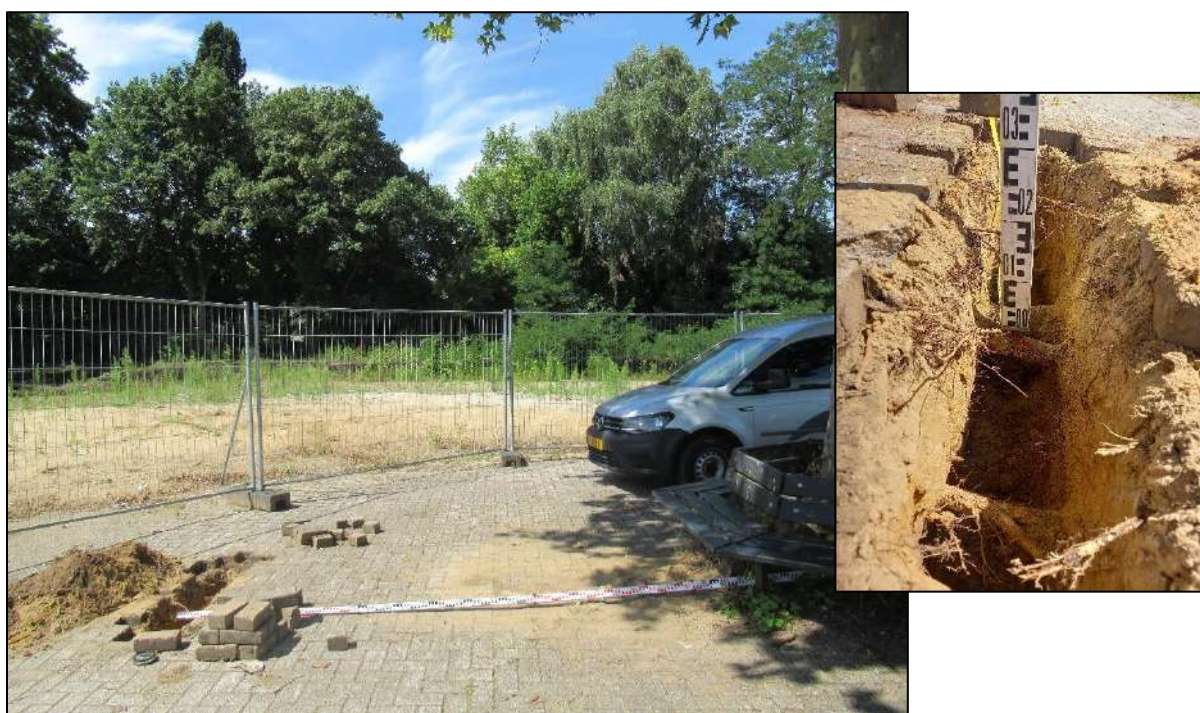
**Foto 11:** proefsleuf 4 meter uit hart stamvoet boom 1 **Inzet:** zij aanzicht proefsleuf

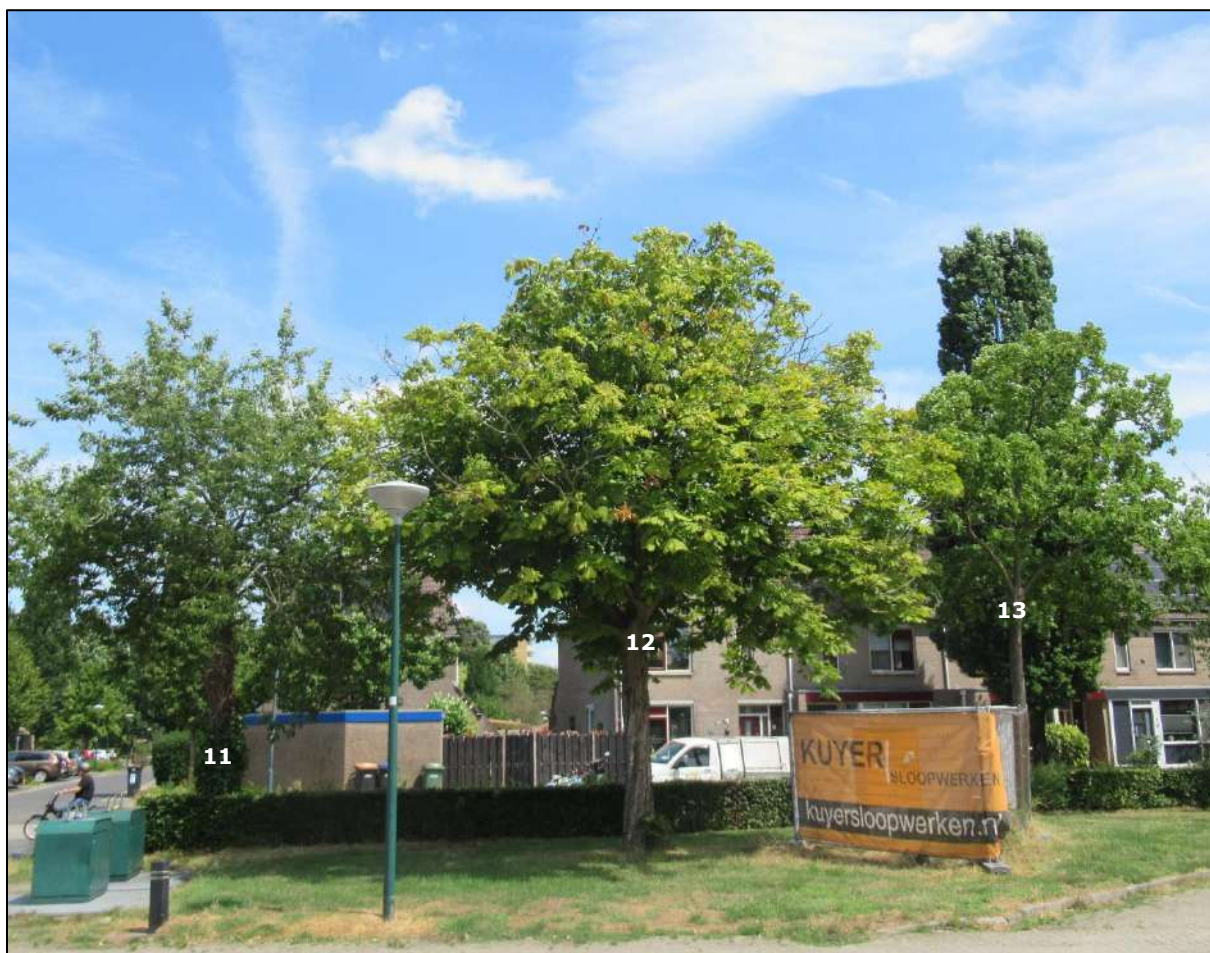
Aan de zijde van de Di Lassostraat wordt een nieuwe ontsluiting voor de voetpaden, een fietsenstalling en een pleintje met zitgelegenheid gerealiseerd. Bij boom 12 is in de huidige situatie sprake van een opengrond situatie met gazon (zie foto 12 op pagina 13). Bij ongewijzigde planvorming is er kans op forse wortelschade en -verlies als gevolg van benodigde ontgraving voor aanleg van een (zand)cunet t.b.v. aan te brengen verharding.

**Foto 12:** beeld huidige situatie boom 11 t/m 13

| Boom-nummers | Knelpunt(en) | Project-invloed | Gevolgen | Conclusie BEA | *Advies |
|---|---|---|---|---|---|
| <b>12</b> | Aanleg voetpaden binnen kwetsbare zone van de boom | <b>Aanzienlijk</b> | Kans op het ontstaan van wortelschade en verlies van doorwortelbare groeiruimte | Boom is ongeacht geplande werkzaamheden niet duurzaam te handhaven | Boom <b>verwijderen</b> en gelegenheid aangrijpen om de boom na een juiste groeiplaats inrichting te vervangen door een nieuwe boom. |

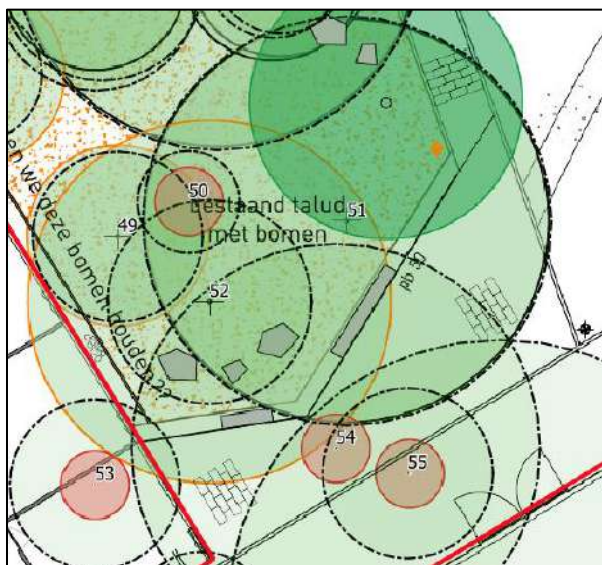
Bij boom 51 is een betonnen zitelement en verharding gepland op korte afstand (ca. 1,5 meter) van de stamvoet van de boom (zie afbeelding 13 en foto 14). In de huidige situatie is hier sprake van een open groeiplaats. Bij benodigde ontgraving t.b.v. aanbrengen betonnen zitelement en fundering van verharding is er grote kans op forse wortelschade en -verlies.

**Afbeelding 13:** uitsnede ontwerp nabij boom 51

| Boom-nummers | Knelpunt(en) | Project-invloed | Gevolgen | Conclusie BEA | *Advies |
|---|---|---|---|---|---|
| <b>51</b> | Aanleg plein en zitrand nabij stamvoet (1,5meter) van de boom | <b>Aanzienlijk</b> | Kans op aanzienlijke wortelschade en -verlies | Boom is duurzaam te behouden mits hiernaast genoemde advies wordt opgevolgd. | Boom <b>handhaven</b> en planvorming zodanig aanpassen dat ontgraving t.b.v. aanleg verharding en zitelement minimaal 4 meter uit het hart van de stamvoet word gerealiseerd. |

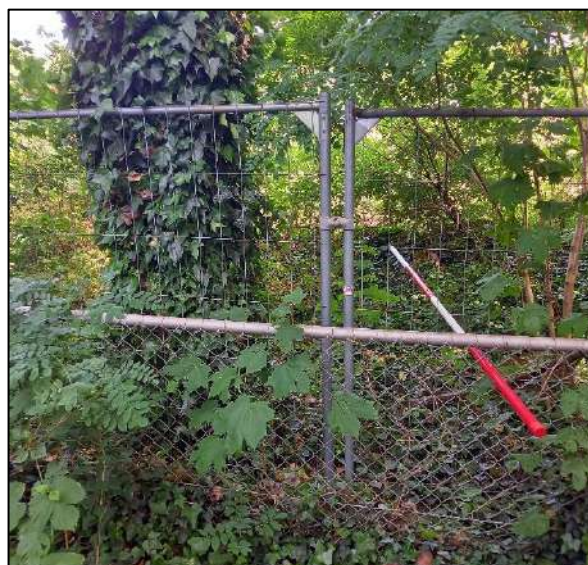
**Foto 14:** locatie geplande verharding nabij boom 51

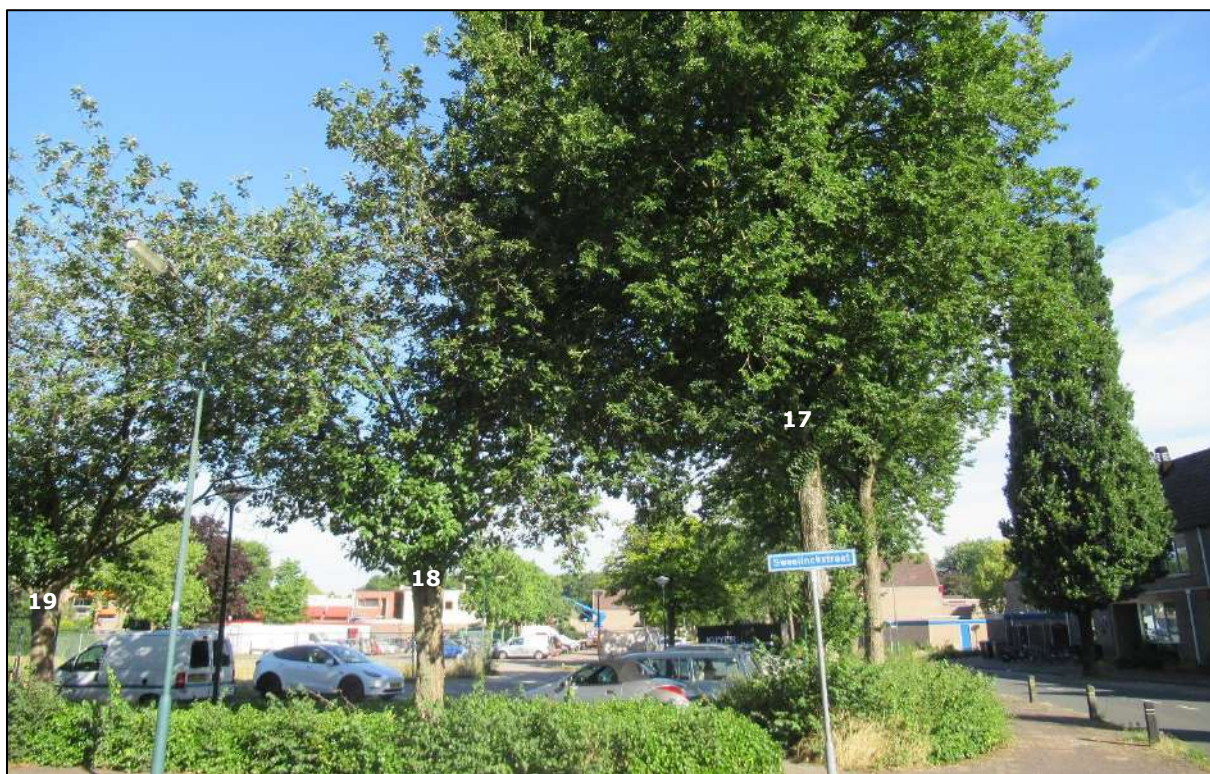
Hoewel het door de aanwezige onderbeplanting niet mogelijk is wortelingsonderzoek uit te voeren, is op voorhand voldoende duidelijk dat de noodzakelijke ontgraving t.b.v. cunet/fundering van de inrit nabij boom 18 en 19, forse wortelschade en -verlies zal veroorzaken. Bovendien is er bovengronds een knelpunt met betrekking tot de minimaal benodigde doorrijhoogte van 4,2 meter (zie foto 16 op pagina 15).

**Foto 16:** beeld huidige situatie boom 17 t/m 19

| Boom-nummers | Knelpunt(en) | Project-invloed | Gevolgen | Conclusie BEA | *Advies |
|---|---|---|---|---|---|
| <b>16 t/m 19, 26 en 27</b> | Bomen staan zeer dicht op de te realiseren inrit en voetpad en/of te verplaatsen parkeerterrein | <b>Onhoudbaar cq Aanzienlijk</b> | Kans op het ontstaan van forse wortelschade en -verlies | Bomen zijn duurzaam te behouden mits hiernaast genoemde advies wordt opgevolgd | Bomen handhaven en planvorming/ontwerp aanpassen; de meelbessen langs de Sweelinckstraat hebben als gevolg van een (sterk) verminderde conditie en geconstateerde gebreken veelal een (sterk) verminderde toekomstverwachting. Overweeg om de gelegenheid aan te grijpen deze bomen te vervangen. Het nieuwe voetpad kan dan (ruim) buiten de kwetsbare zone van boom 17 en 27 aangelegd worden. |

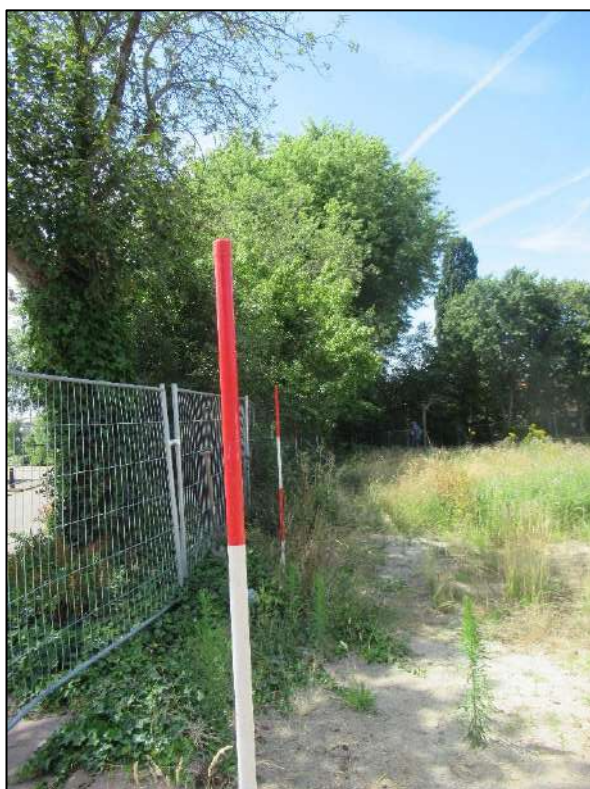
De realisatie van de langspaarkeerplaatsen en het verplaatsen van het voetpad heeft voor boom 20 t/m 25 naar verwachting geen of slechts zeer beperkte negatieve invloed. Lokaal zullen enkele struiken gesnoeid moeten worden om voldoende bovengrondse (werk)ruimte te realiseren (zie foto 17 op pagina 15).

**Foto 17:** visualisatie rand voetpad achter bomenrij

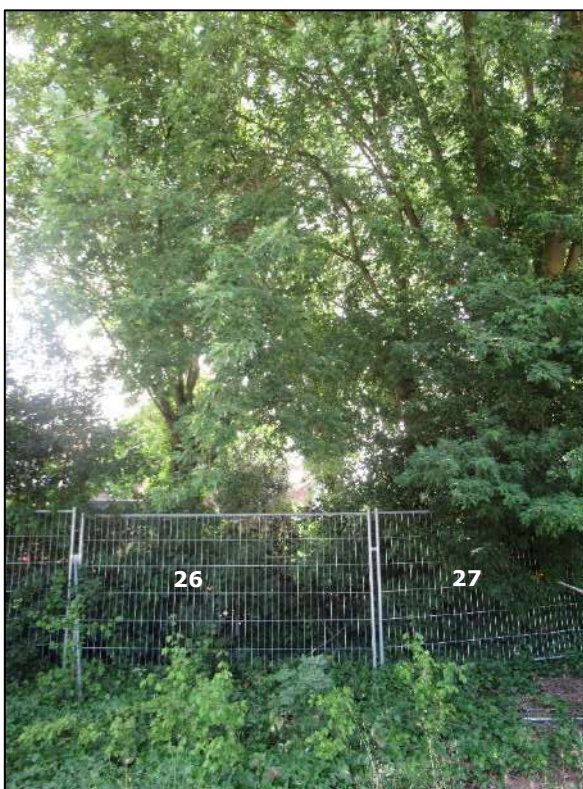
Het geplande voetpad komt (zeer) nabij de stamvoeten van 17 en 18 ter plaatse van de huidige beplantingsstrook waar de bomen in staan. Nabij boom 26 en 27 sluit het voetpad weer aan op het oorspronkelijke voetpad ook hier is ter plaatse in de huidige situatie van open grond (zie foto 18 op pagina 15). Noodzakelijke ontgraving t.b.v. aanbrengen cunet nabij deze bomen (boom 14, 18, 26 en 27) zal onvermijdelijk forse wortelschade en -verlies veroorzaken.

**Foto 18:** beeld huidige situatie boom 26 en 27

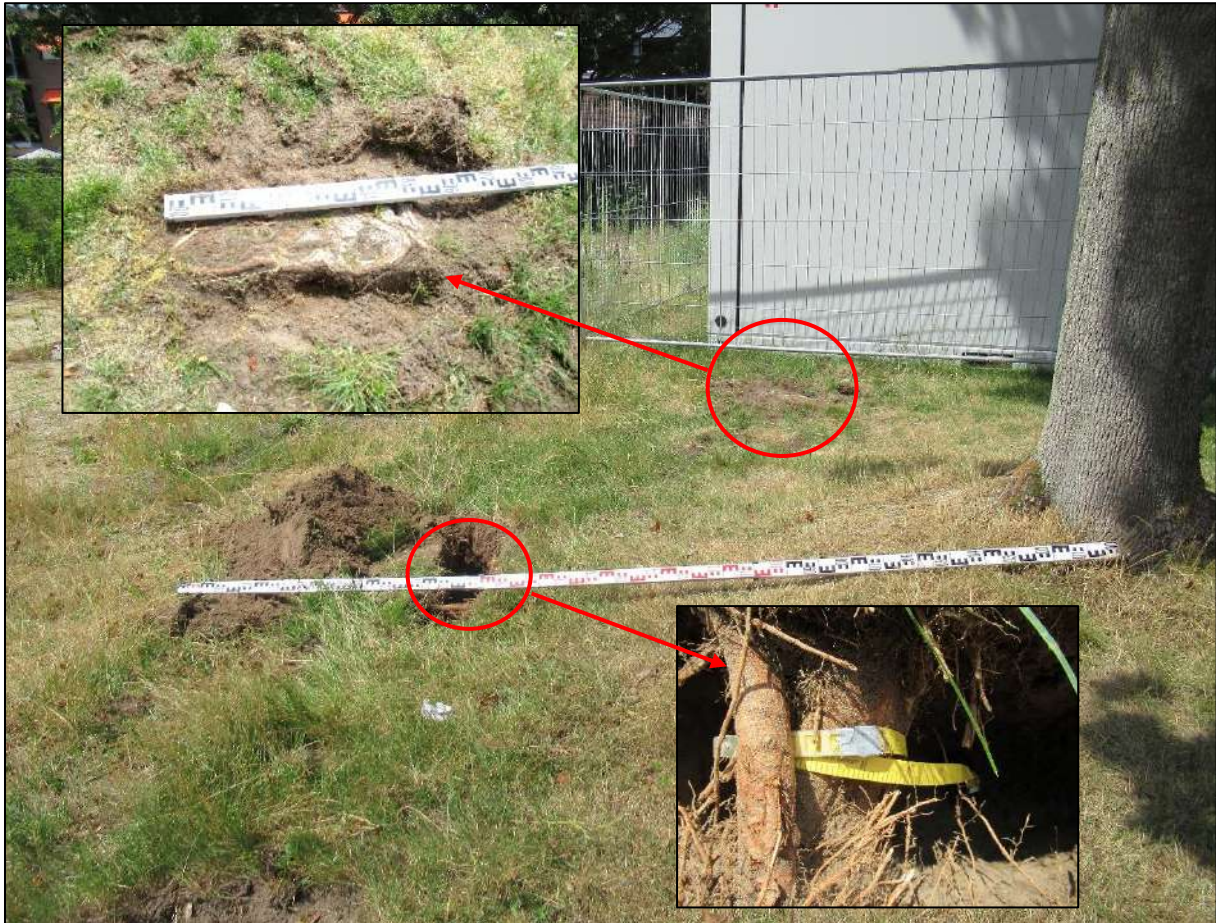
Uit onderzoek blijkt dat bij zowel boom 1 als boom 2 in het gras en direct onder de verharding zeer forse wortels aanwezig zijn (zie foto 20 op pagina 17). Bij het verwijderen van de aanwezige (gras)vegetatie binnen de kroonprojectie van boom 2 is er kans op forse wortelschade.

**Foto 20:** beeld maaiveld boom 2 **Inzet:** aangetroffen forse oppervlakkige beworteling in gazon

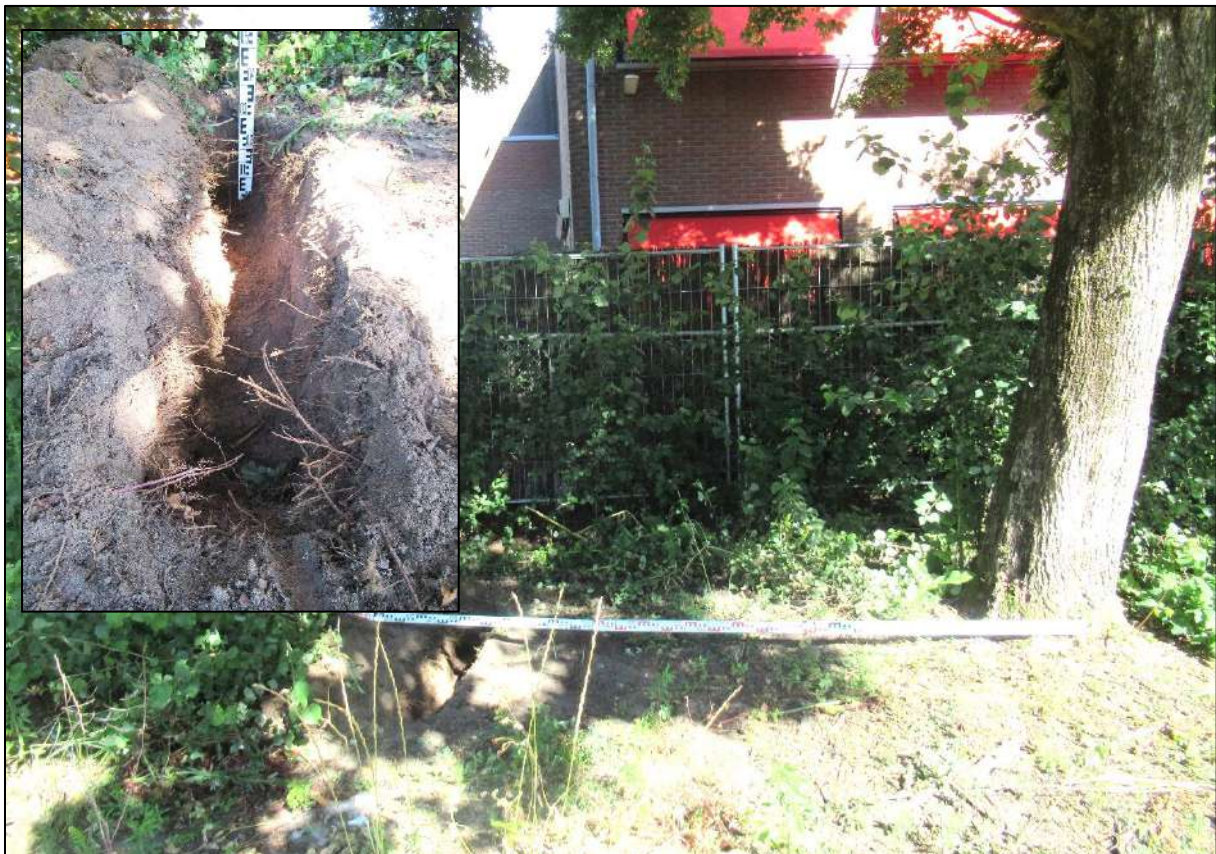
Nabij boom 33 t/m 35 is verharding voorzien tot (zeer) nabij de stamvoeten van de bomen. Tussen boom 33 en 34 is een jeu de boulesbaan gepland. Uit onderzoek is gebleken dat ter plaatse van de geplande verharding nabij boom 33 intensieve fijne beworteling aanwezig is met een maximale diameter van 3 centimeter (zie foto 21 op pagina 17). Ter plaatse van de geplande verharding ten noordoosten van boom 34 (ruim 1 meter uit het hart van de stamvoet) is zeer intensieve fijne en forsere beworteling aanwezig (zie foto 22 op pagina 18). Bij ongewijzigde planvorming zijn boom 2 en 34 niet duurzaam te handhaven.

**Foto 21:** proefsleuf nabij boom 33 **Inzet:** zijaanzicht proefsleuf

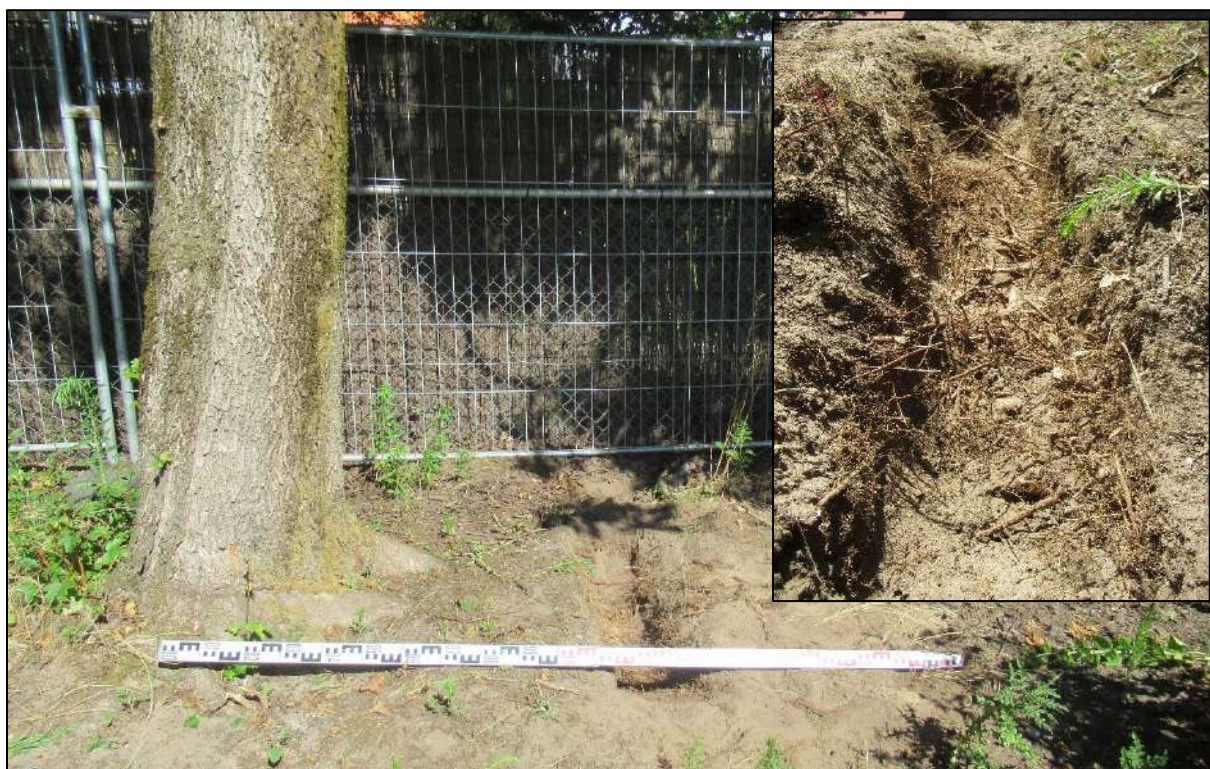
**Foto 22:** proefsleuf nabij boom 34 **Inzet:** zijaanzicht proefsleuf

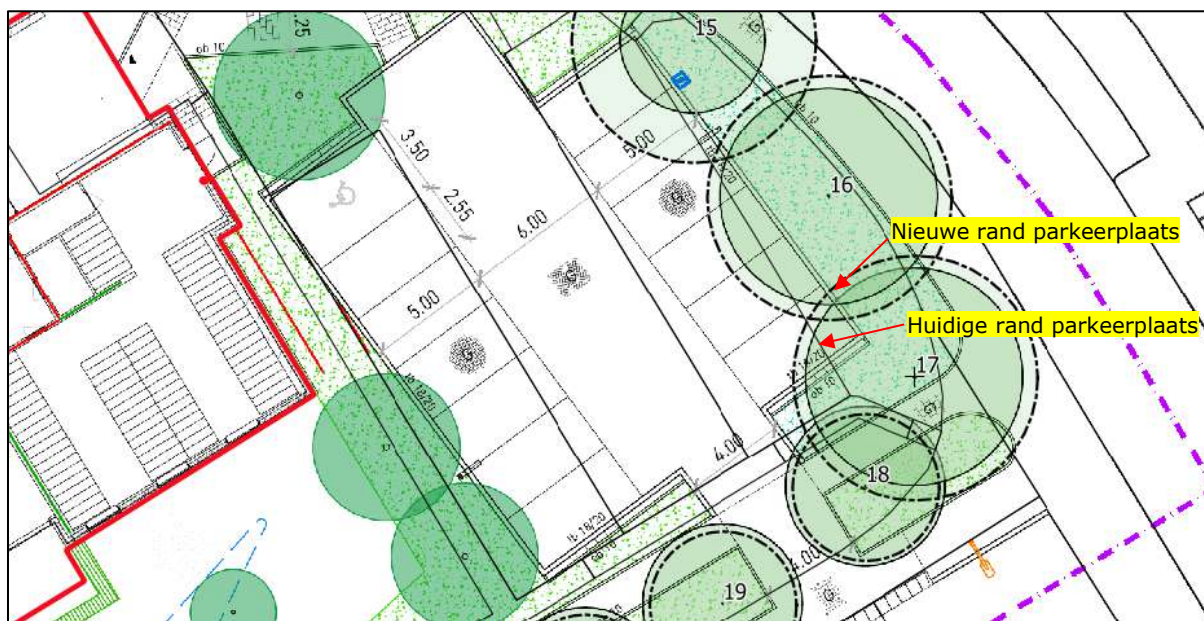
Conform planvorming wordt de grote parkeerplaats aan de noordoostzijde van het plangebied herstraat. De parkeerplaats in de hoek tussen de Di Lassostraat en de Sweelinckstraat wordt enigszins verplaatst ten opzichte van de huidige parkeerplaats (zie *afbeelding 23*). Hierdoor vervalt een deel van de huidige beplantingsstrook nabij boom 16 en 17. Gezien de omvang van de bomen en de relatief smalle beplantingsstrook waar deze in staan, zal ontgraving t.b.v. aanbrengen cunet/fundatie onder toekomstige parkeervakken ter plaatse ernstige wortelschade en -verlies veroorzaken.

**Afbeelding 23:** uitsnede ontwerp nabij boom 16 en 17, verplaatsing parkeerplaatsen hoek Di Lassostraat en Sweelinckstraat
