# Bomen Effect Analyse

Project Het Zwarte Wegje in Soesterberg

-  
BEA092016001  
Bomen Effect Analyse (BEA)  
Zwarte Wegje  
Soesterberg  
Dinsdag 27 en woensdag 28 september 2016

4 oktober 2016

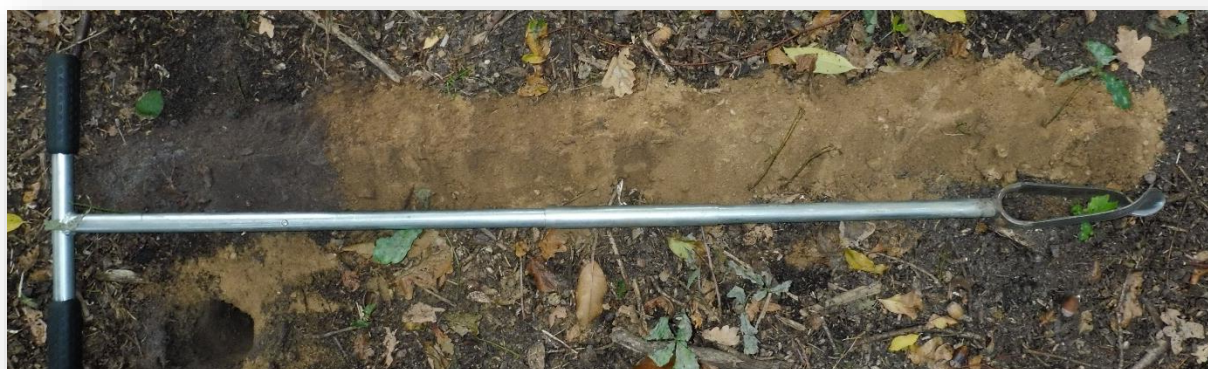
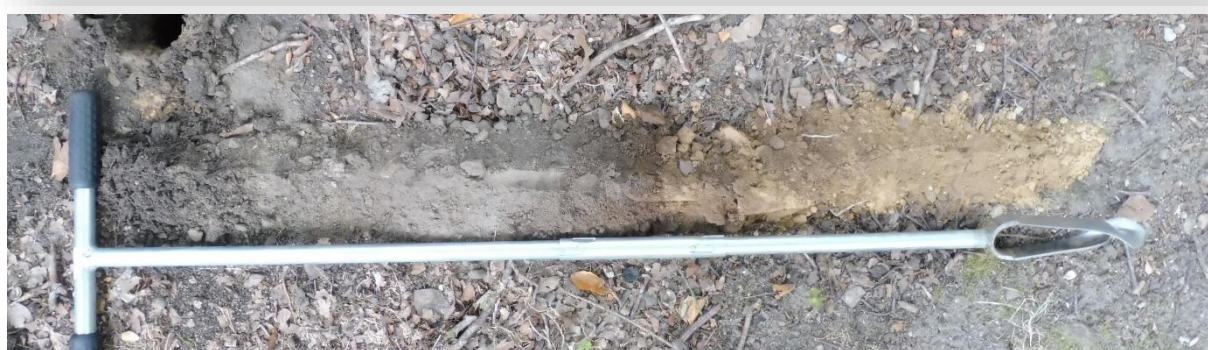
Het gemiddeld aangetroffen bodemprofiel is in *tabel 5* hieronder beschreven, zie ook *foto 3 en 4*. Tot tenminste 120 centimeter diepte is het bodemprofiel zeer droog, aangenomen kan worden dat het grondwater voor de bomen niet bereikbaar is en dat er dus sprake is van een zogenaamd hangwaterprofiel. Dit betekent dat de bomen voor hun vochtvoorziening volledig afhankelijk zijn van infiltrerend regenwater dat in de bodem blijft 'hangen'.

**Foto 3 en 4:** aangetroffen bodemprofiel

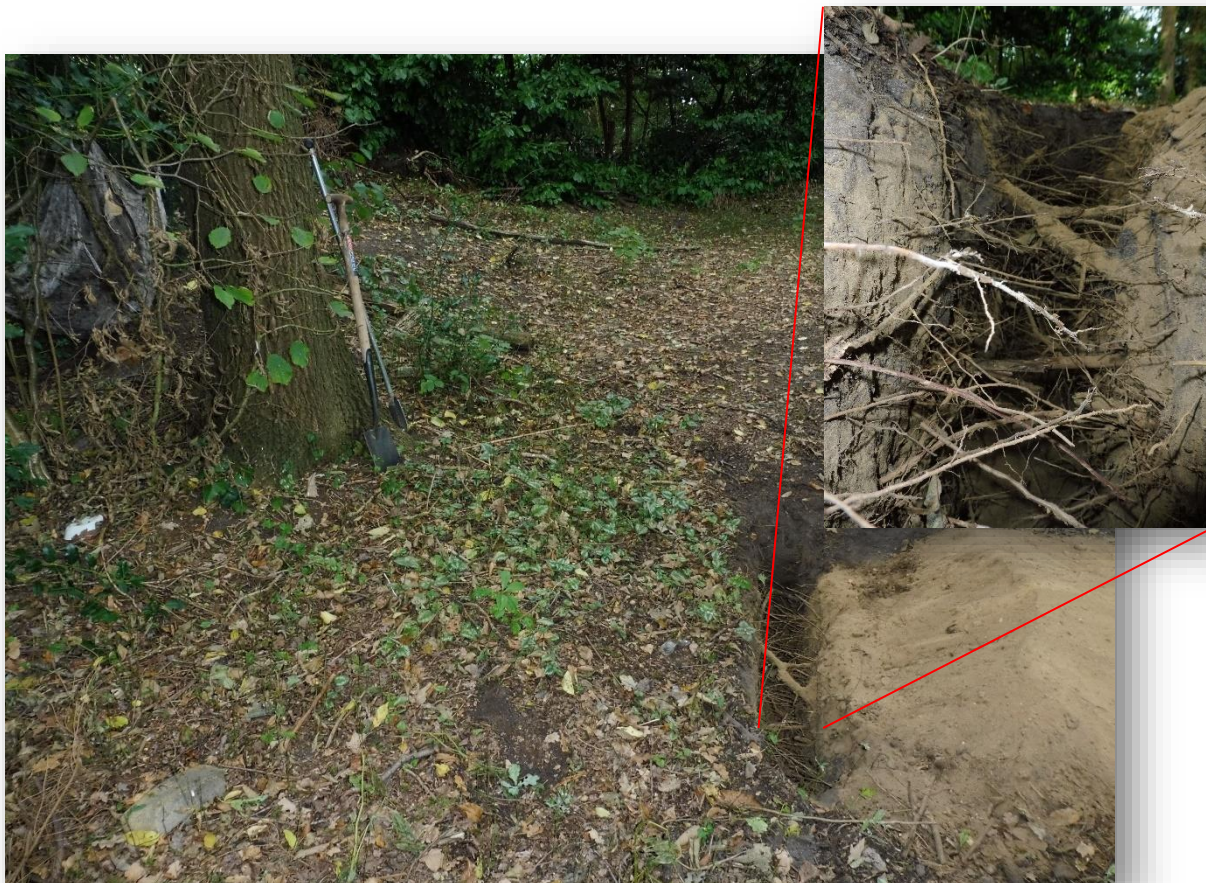
Vanwege de humusrijke toplaag en qua vocht en zuurstof gunstige omstandigheden in de bovenste 40 centimeter van de bodem, is in deze laag intensieve beworteling aanwezig met veel fijne en enkele grove wortels. Naarmate je dieper in de bodem komt, neemt navenant de intensiteit van de beworteling af. Hoewel er in het boorprofiel tot 120 centimeter diepte nog beworteling aangetroffen is, bevindt zich het belangrijkste deel van de beworteling in de bovenste 30 centimeter van de bodem (zie foto 5).

**Foto 5:** bovenaanzicht proefsleuf
