Asbestinventarisatie

'De Merelhof' Oude Tempellaan 2-4 te Soesterberg

projectnaam Asbestinventarisatie dienstwoning en kantoorgebouw 'De Merelhof' Oude Tempellaan 2-4 te Soesterberg  
projectnummer 08.1460  
kenmerk R-BDR/425  
certificaatnummer K13141/06

aantal pagina's 11 (exclusief bijlagen)  
datum 14 oktober 2008

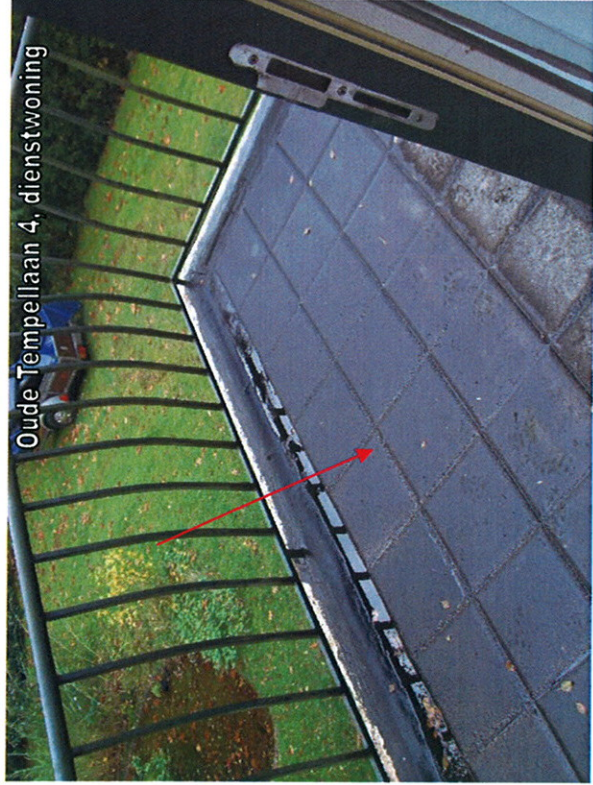
| Tabel 1. Overzicht asbesthoudende materialen | | | | | | | | | |
|---|---|---|---|---|---|---|---|---|---|
| Abm/001 | Dienstwoning, balkon; | 1 | chrysotiel | 10-15 | ja | gelijmd | geen | ± 4 m² | 2 |

Foto 1: de tegels op het balkon (Abm/001)

De asbesthoudende materialen dienen voorafgaand aan de sloop en/ of renovatie te worden verwijderd.

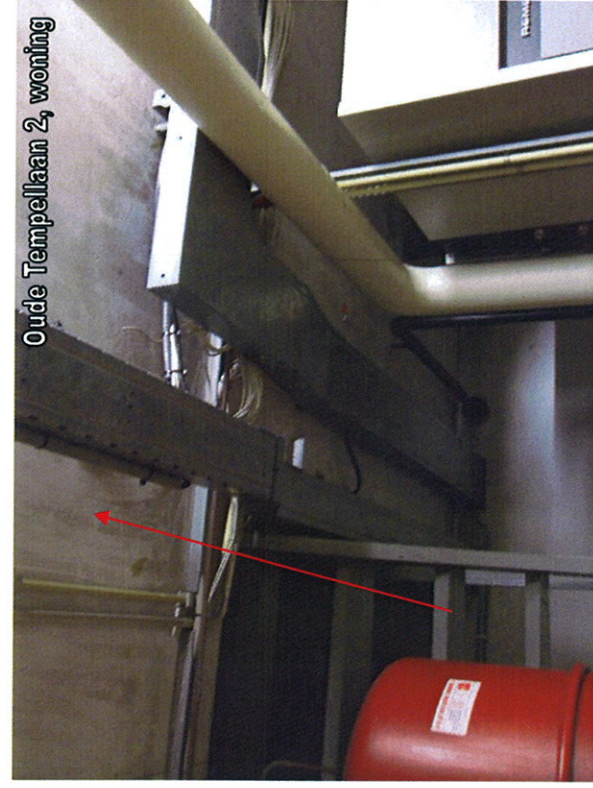
| Tabel 1. Overzicht asbesthoudende materialen | | | | | | | | | |
|---|---|---|---|---|---|---|---|---|---|
| Abm/002 | Woning, kelder; plafondplaten Cv ruimte | 2 | chrysotiel<br>amosiet | 15-30<br>2-5 | nee | genageld | geen | ± 12 m² | 3 |

Foto 2: de plafondplaten in de Cv ruimte in de kelder (Abm/002)

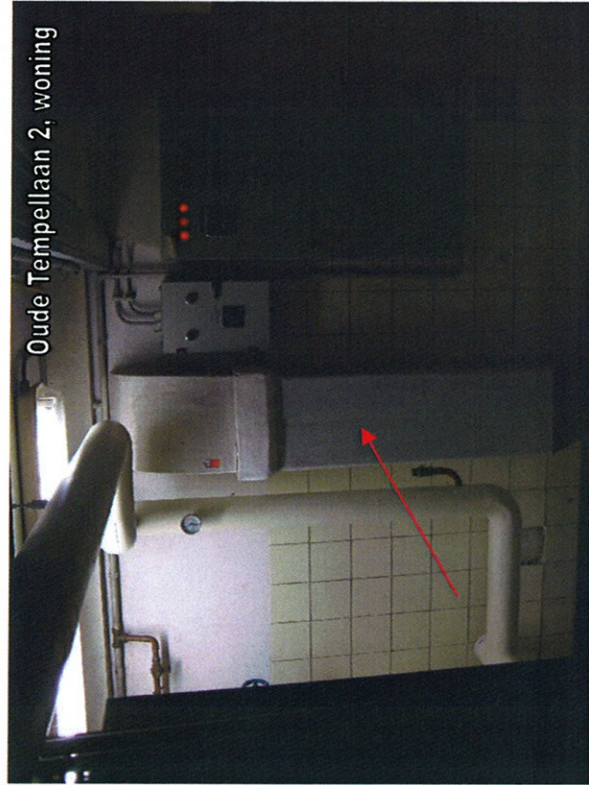
| Tabel 1. Overzicht asbesthoudende materialen | | | | | | | | | |
|---|---|---|---|---|---|---|---|---|---|
| 003 | Woning, kelder; ontluichtingskoker Cv ruimte | 3 | (1) | n.b. | ja | geklemd/<br>ingemetseld | geen | zichtbare<br>lengte: 2 m<br>300 x 300 mm | 2 |

Foto 3: de ontluuchtingskoker in de Cv ruimte in de kelder (003)

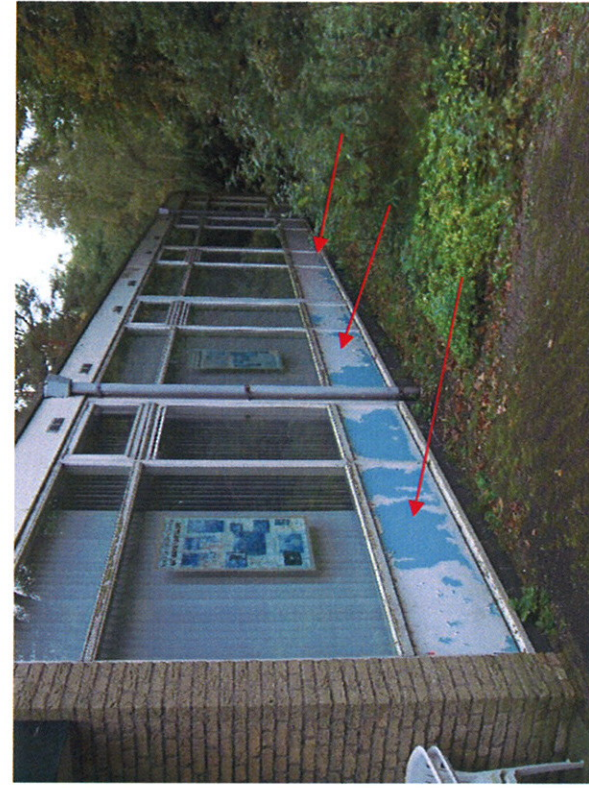
| Tabel 1. Overzicht asbesthoudende materialen | | | | | | | | | |
|---|---|---|---|---|---|---|---|---|---|
| Abm/004 | Kantoorgebouw, voor- en achterzijde; sandwichpanelen | 4 | chrysotiel | 10-15 | ja | geklemd d.m.v.<br>glaslatten | geen | 17 panelen,<br>totaal: ± 16 m² | 1 |

Foto 4: de sandwichpanelen aan de voorzijde (Abm/004)

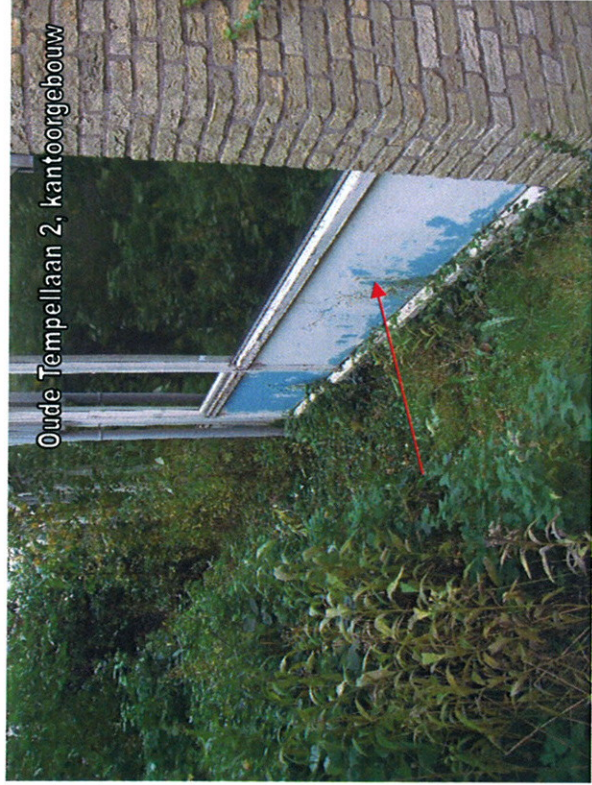
Foto 5: de sandwichpanelen aan de achterzijde (Abm/004)

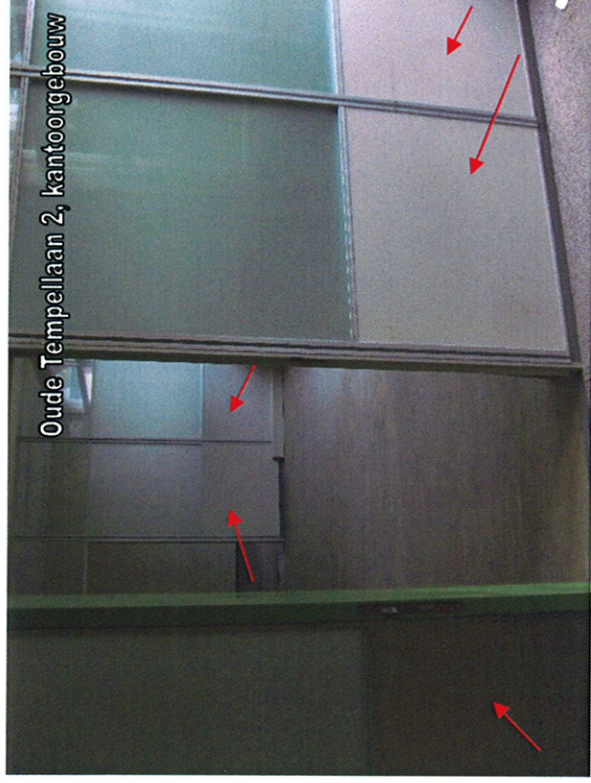
| Tabel 1. Overzicht asbesthoudende materialen | | | | | | | | | |
|---|---|---|---|---|---|---|---|---|---|
| Abm/005 | Kantoorgebouw, ruimte 8, 9 en 10; panelen | 5 | chrysotiel | 2-5 | nee* | geklemd in<br>aluminium profiel | geen | 12 panelen,<br>totaal: ± 12 m² | 1 |

\*: het materiaalmonster is tijdens de analyse als niet hechtgebonden aangegeven. Echter op basis van de beoordeling tijdens de visuele inspectie kan worden aangenomen dat het materiaal hechtgebonden van aard is.

Foto 6: de panelen in ruimte 8, 9 en 10 (Abm/005)

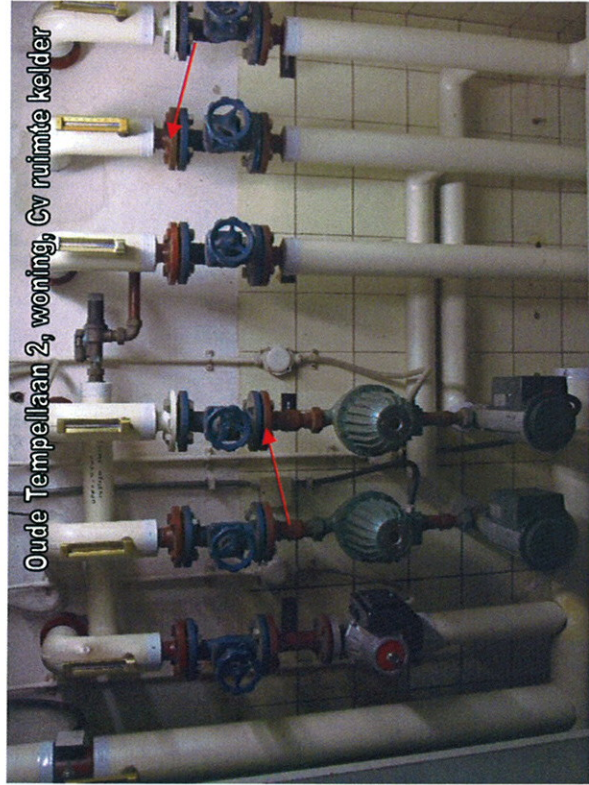
| Monster<br>code | Locatie/ materiaal | Foto<br>nummer | Type asbest | Percentage<br>(v/v%) | Hechtgebonden<br>(ja/nee) | Wijze van<br>bevestiging | Beschadigingen | Afmetingen | Risico-<br>klasse |
|---|---|---|---|---|---|---|---|---|---|
| P | Woning, kelder;<br>(mogelijk) asbesthoudende pakkingen<br>in leidingsysteem Cv ruimte | 6 | (1) | n.b. | ja | geklemd | geen | 14 stuks** | 1 |

\*\*.: de aanwezigheid en de hoeveelheid asbesthoudende pakkingen asbest dient tijdens de sloop vastgesteld worden.

Foto 7: (mogelijk) asbesthoudende pakkingen in het leidingstelsel (P)

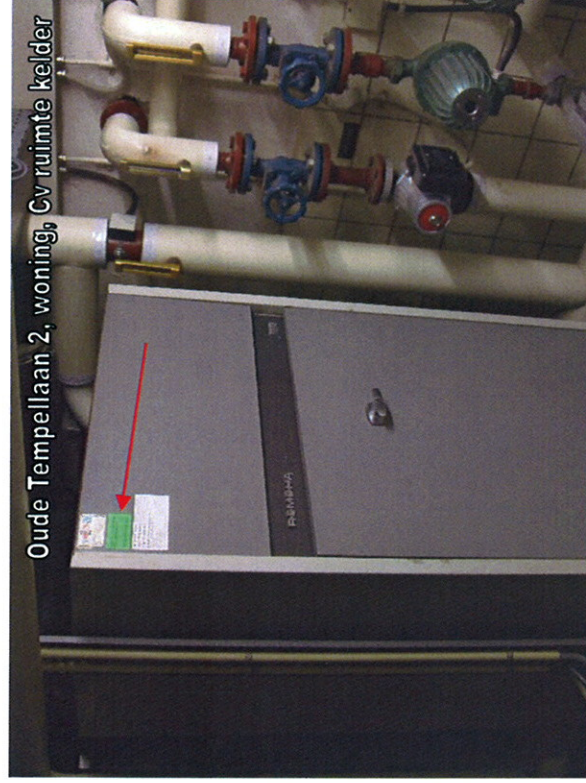
Opgemerkt dient te worden dat in de Cv ruimte in de kelder van de woning aan de Oude Tempellaan 2 een Cv ketel, Remeha gas 5 aanwezig is. De ketel is voorzien van een sticker 'voor onderhoud asbestvrij gemaakt'.

Foto 8: ASBESTVRIJ: (Remeha) Cv ketel
