## **BOMEN EFFECT ANALYSE NIEUWBOUW SOESTERBERG**

**5 bomen, Plesmanstraat, Soesterberg**

Referentienummer : 211441  
Opdrachtgever : Portaal Utrecht  
Datum rapport : 9 februari 2021

Versie 2.0 : 3 april 2023  
Colofon

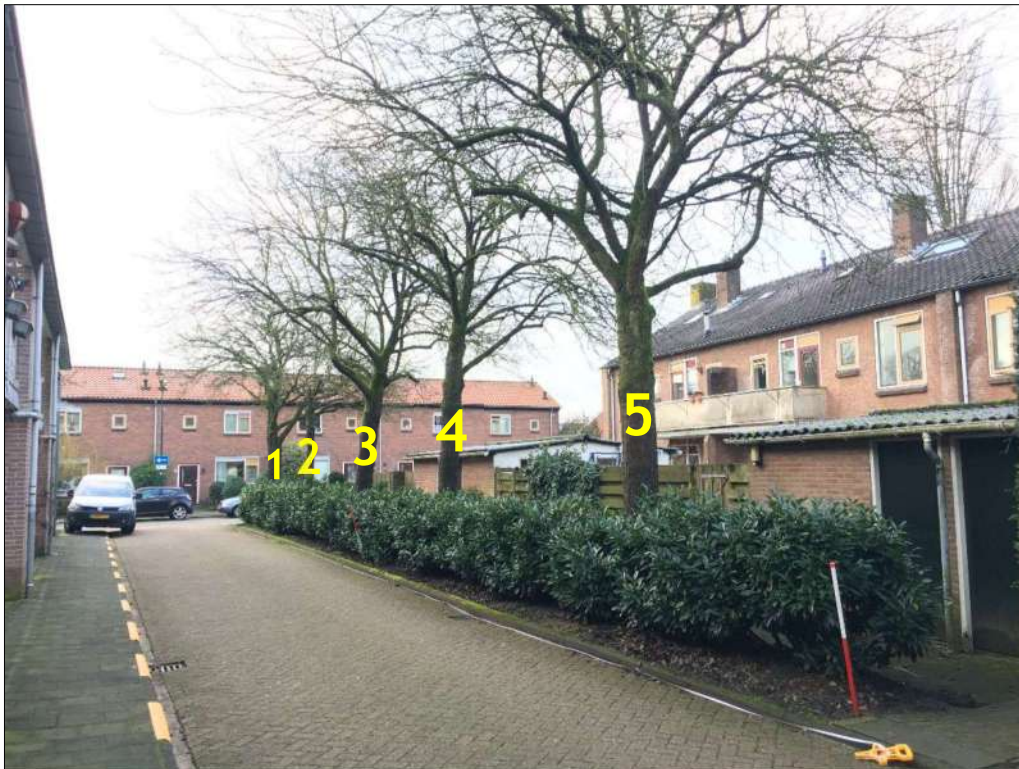
Afbeelding 6: De 5 peren bevinden zich in een heestervak met een breedte van 1,5-2 meter

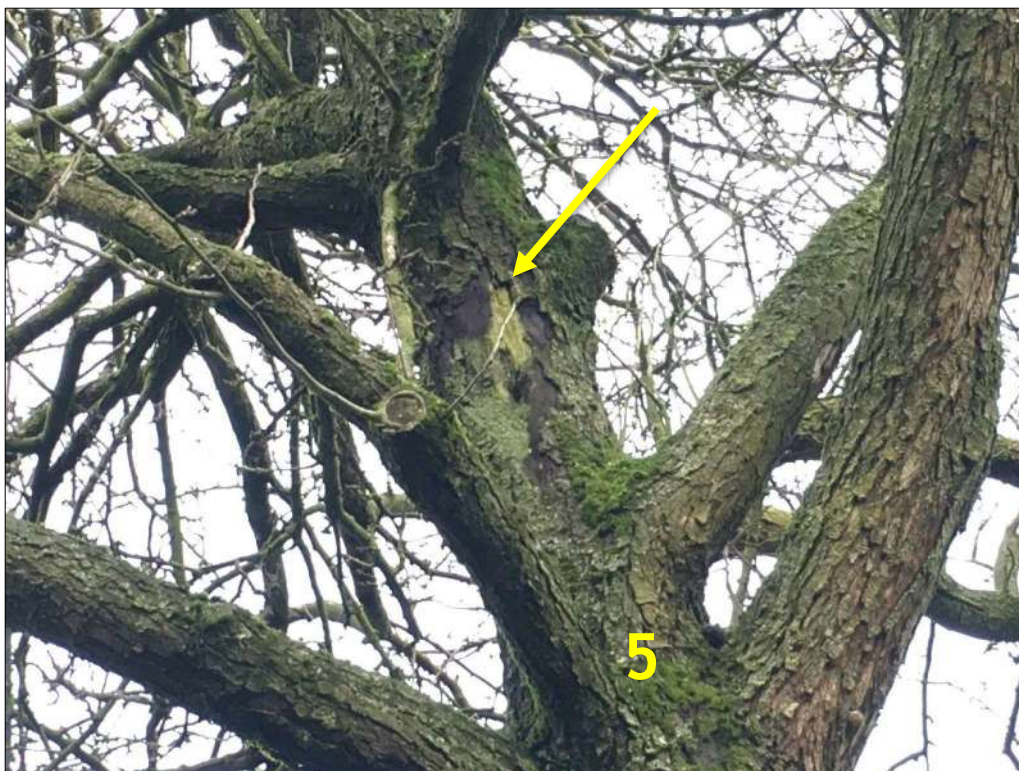
| Boomnr. | 1 | 2 | 3 | 4 | 5 |
|---|---|---|---|---|---|
| Gebreken | - | Afstervend | - | - | Houtrot kroon |

Afbeelding 7: Houtrot in de kroon bij boom 5

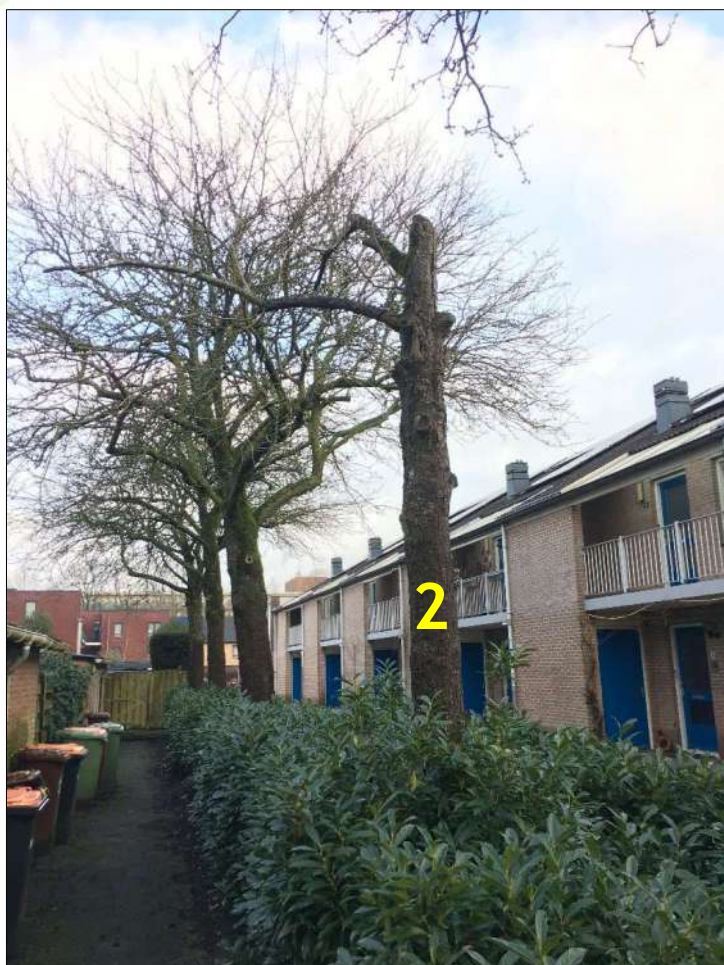
| Boomnr. | 1 | 2 | 3 | 4 | 5 |
|---|---|---|---|---|---|
| Conditie | Voldoende | Slecht | Voldoende | Voldoende | Voldoende |

*Afbeelding 8: Boom 2 vertoont afstervingsverschijnselen;*

De leeftijd van de bomen wordt geschat op 50-60 jaar hetgeen voor deze boomsoort een hoge leeftijd is. De kwaliteit van boom 2 is dermate slecht dat geadviseerd wordt om deze boom op voorhand te verwijderen.

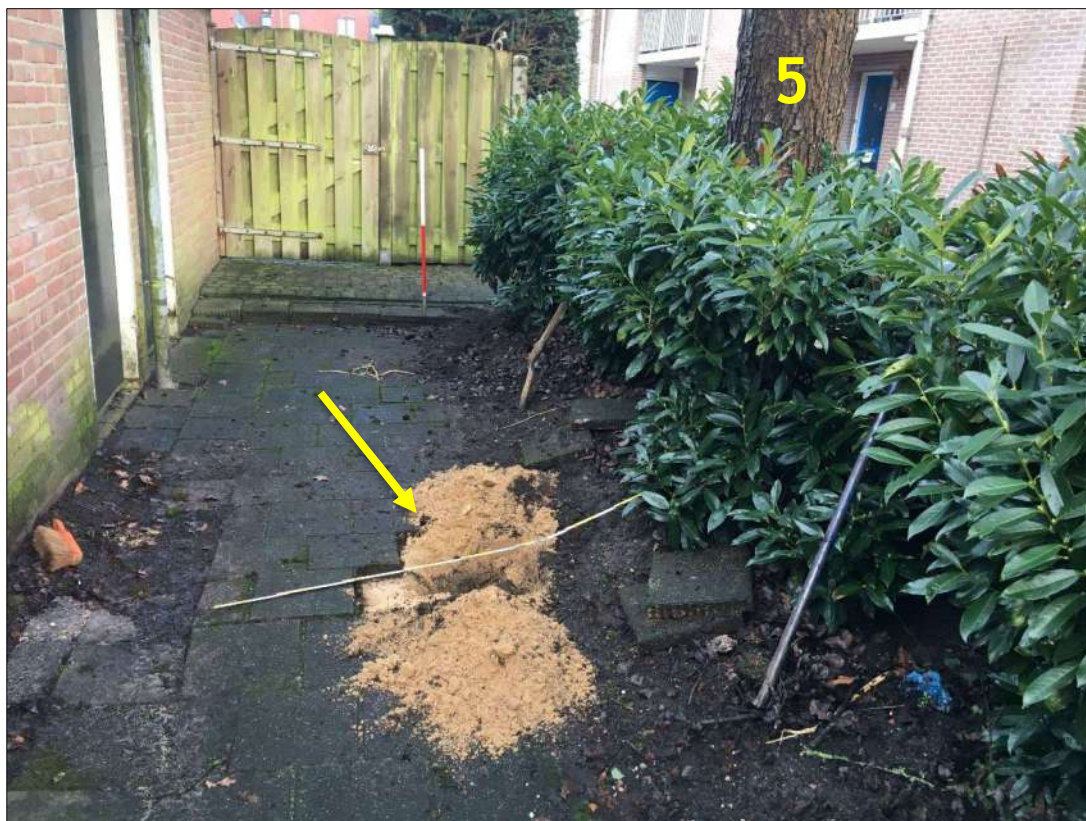
Bij de bomen 1 t/m 5 is in de nieuwe situatie sprake van een verbetering van de groeiplaats. Door de omvorming van de verharding naar groen neemt de bewortelbare ruimte toe. Bij boom 5 is ter beoordeling van de beworteling (ter hoogte van een verhardingsopdruk) een bewortelingsonderzoek uitgevoerd. Het resultaat wordt toegelicht aan de hand van onderstaande afbeeldingen.

*Afbeelding 12: Bewortelingsonderzoek ter hoogte van opgedrukte verharding;*

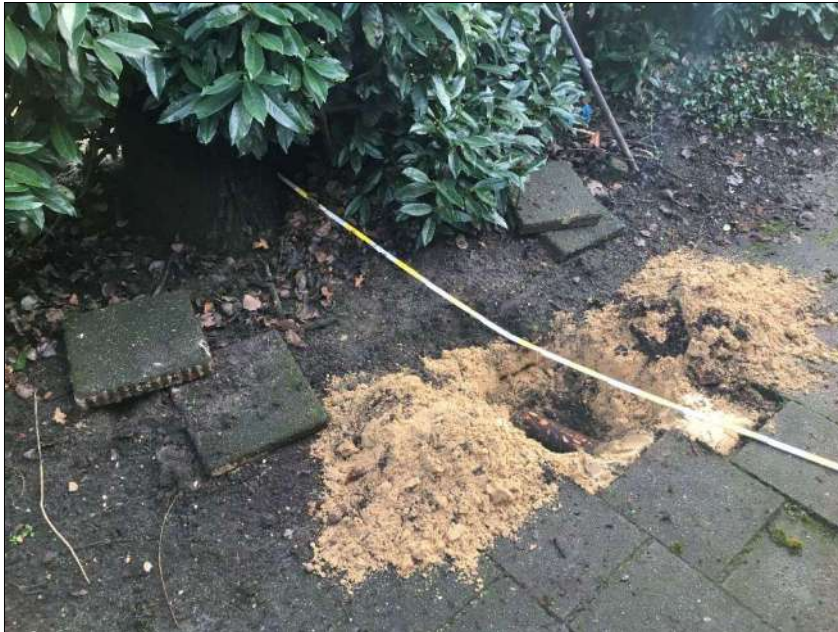
*Afbeelding 13: Oppervlakkige , horizontaal georiënteerde stabiliteitswortel*

De beschikbare bewortelbare ruimte in het heestervak is inmiddels te klein voor bomen van dit formaat. Daarom hebben de wortels zich ontwikkeld onder de verharding richting de achtertuinen.

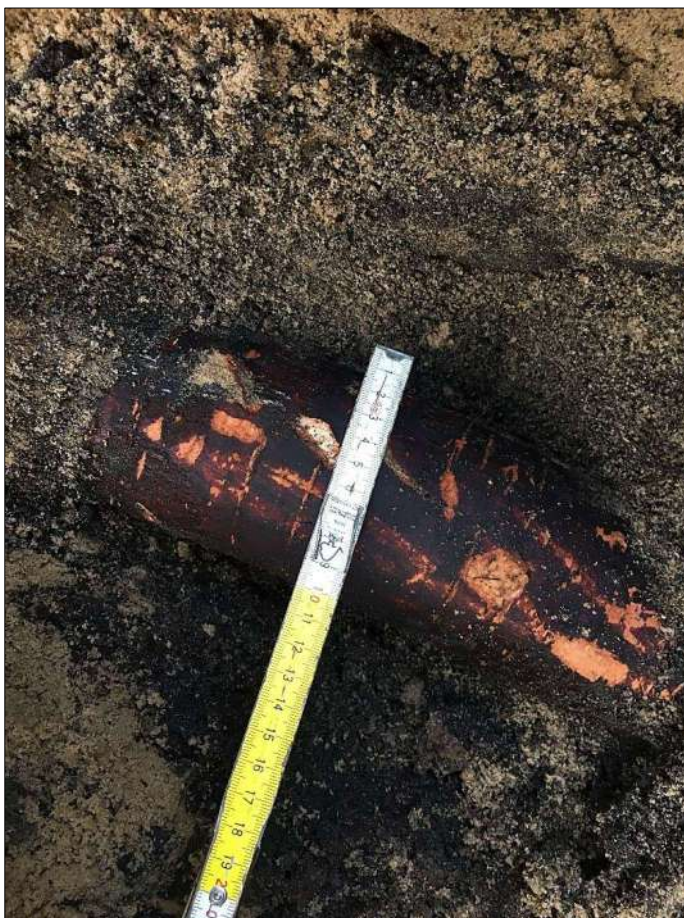
*Afbeelding 14: Detail wortel: diameter 11 cm*

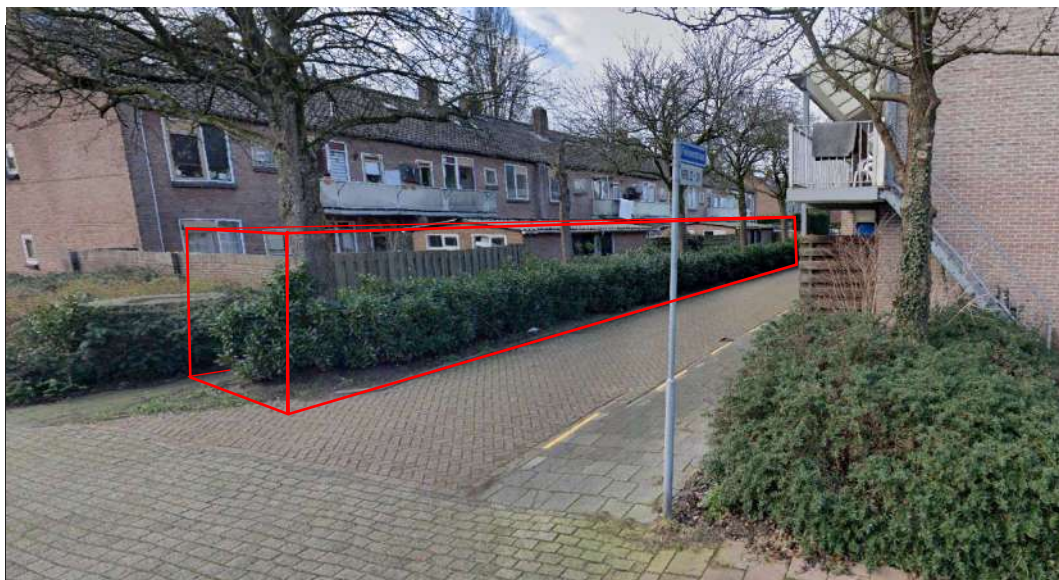
De kans op beschadiging van stam, stamvoet en groeiplaats is groot bij de voorgenomen ingrijpende sloop en nieuwbouw. Het betreft hier aan- en afvoer, opslag en gebruik van bouwmaterieel en - materiaal.

*Afbeelding 15: Globale locatie boombescherming (niet verplaatsbaar bouwhek 2 m hoog)*

De optimale bescherming hiertegen bestaat uit het plaatsen van voldoende hoge, niet verplaatsbare bouwhekken op de randen van het huidige heestervak.
