# Onderzoeksrapportage

In opdracht van:  
Van der Wardt Ontwikkeling BV

Onderwerp:  
Boom effect analyse Bosstraat te Soest

Martijn van der Spoel  
19 november 2010

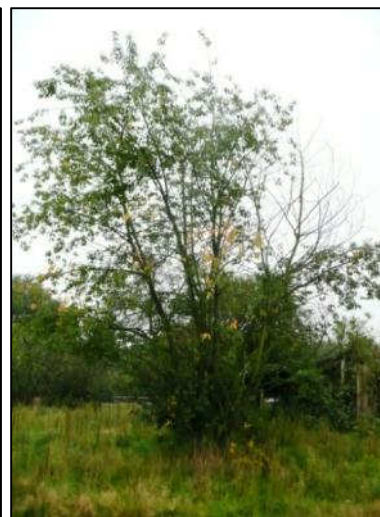
**Foto 3:** boom 22

Geadviseerd wordt, vanwege de redelijk tot goede toekomstverwachting, de bomen te handhaven. Uitzondering hierop vormt boom 22. Men kan overwegen deze boom te vellen.

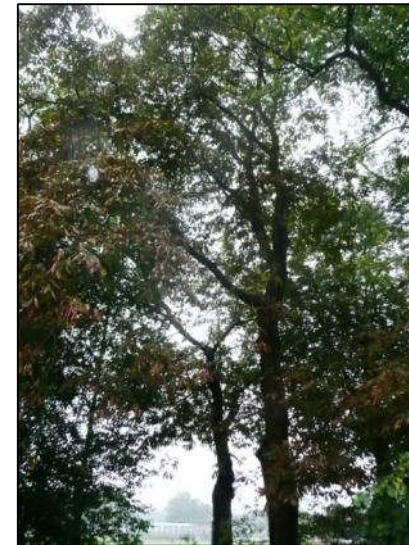
**Foto 13:** boom 78

| Boomnr. | Boomsoort | Diameter | Conditie | Mechanische kwaliteit. | Toekomst-verwachting | Opmerkingen |
|---|---|---|---|---|---|---|
| 78. | <i>Aesculus hippocastanum</i> | 45 cm | Goed | Goed | Goed | Beperkte aantasting mineermot |

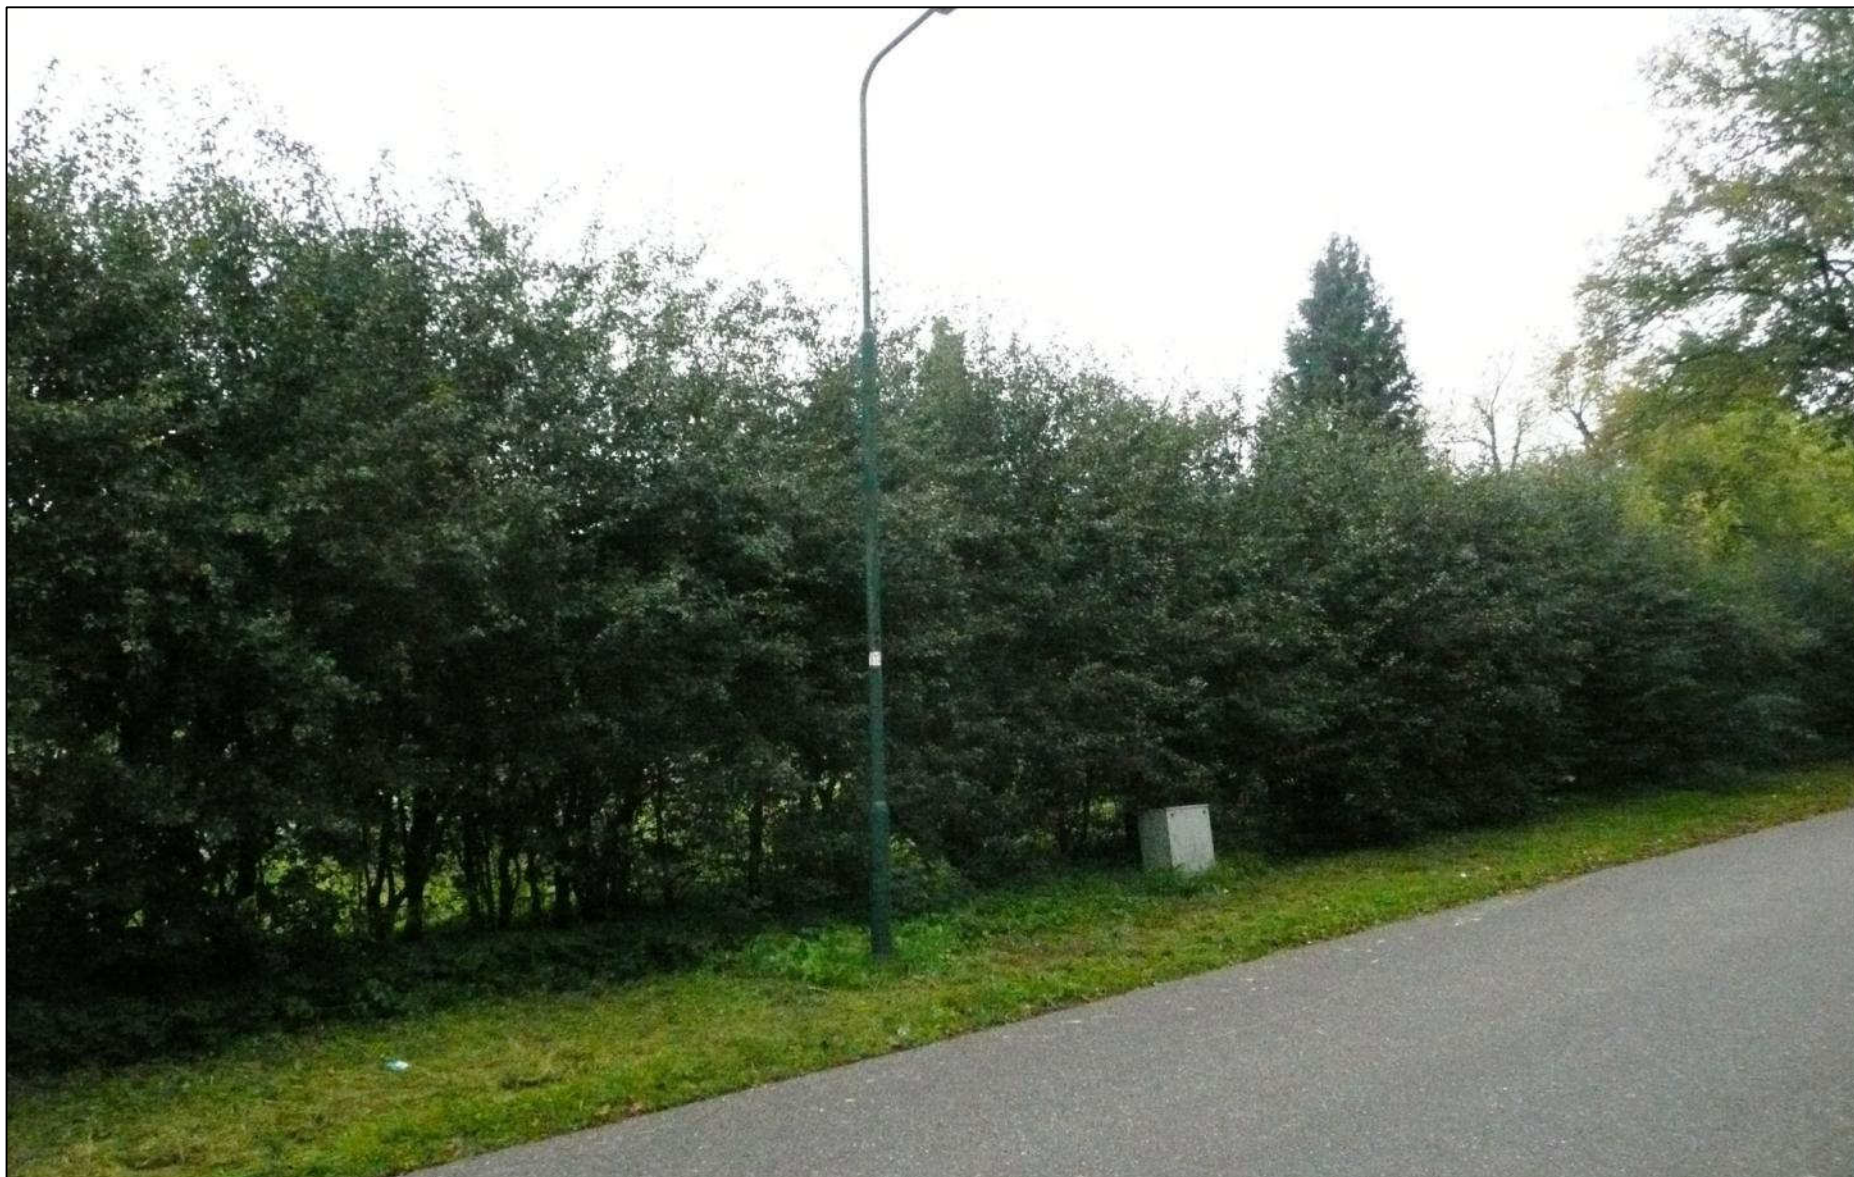
| Boomnr. | Boomsoort | Diameter | Conditie | Mechanische kwaliteit. | Toekomst-verwachting | Opmerkingen |
|---|---|---|---|---|---|---|
| N.V.T. | <i>Crataegus monogyna</i> | 10 cm | Goed | Goed | Goed | Haag met bijzondere status |

**Foto 14:** de meidoornhaag

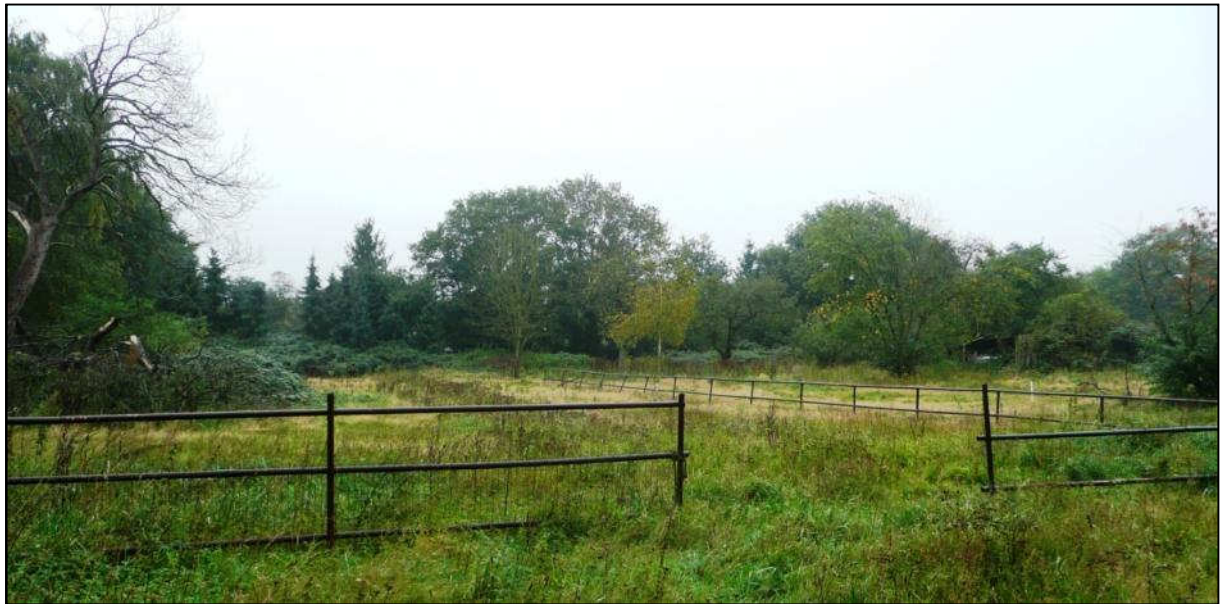
Verreweg de meeste bomen hebben een open groeiplaats waar deze niet door bebouwing en dergelijke worden belemmerd in hun ontwikkeling (zie **foto 15**).

**Foto 15:** open groeiplaats van een groot deel van de bomen

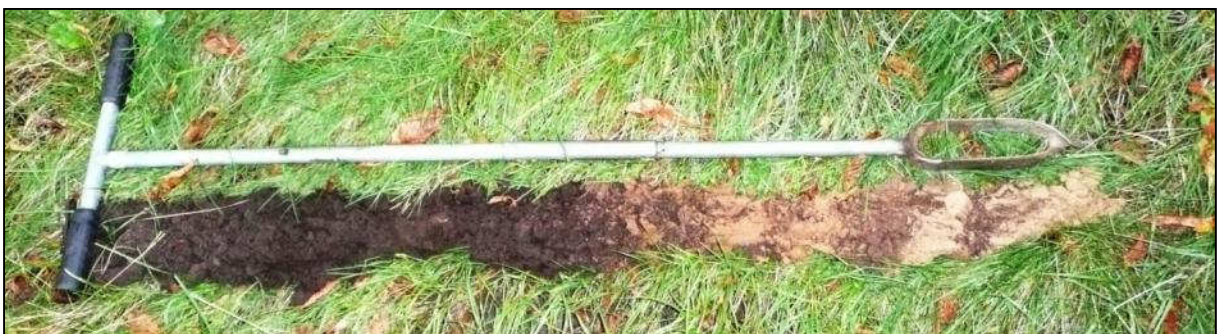
De bodem bestaat gemiddeld genomen uit een zeer humusrijke, zanderige toplaag met een dikte van 5 centimeter. Hierin bevinden zich veel wortels van de lage vegetatie zoals grassen en kruiden. Vanaf een diepte van 5 centimeter tot 60 centimeter bestaat de bodem uit een humusrijke, fijnkorrelige zandgrond. In deze grondlaag zijn zeer veel wortels aangetroffen van zeer uiteenlopende diameters. Vanaf 60 centimeter tot 70 centimeter diepte gaat de bodem van de humusrijke zandgrond over naar een (zeer) humusarm zand. Hier is slechts een zeer beperkte hoeveelheid wortels aangetroffen. Van 70 centimeter tot 130 centimeter diepte bestaat de bodem uit (zeer) humusarm zand. In deze bodemlaag zijn nagenoeg geen wortels aangetroffen.

**Foto 16:** indicatie van het aangetroffen bodemprofiel

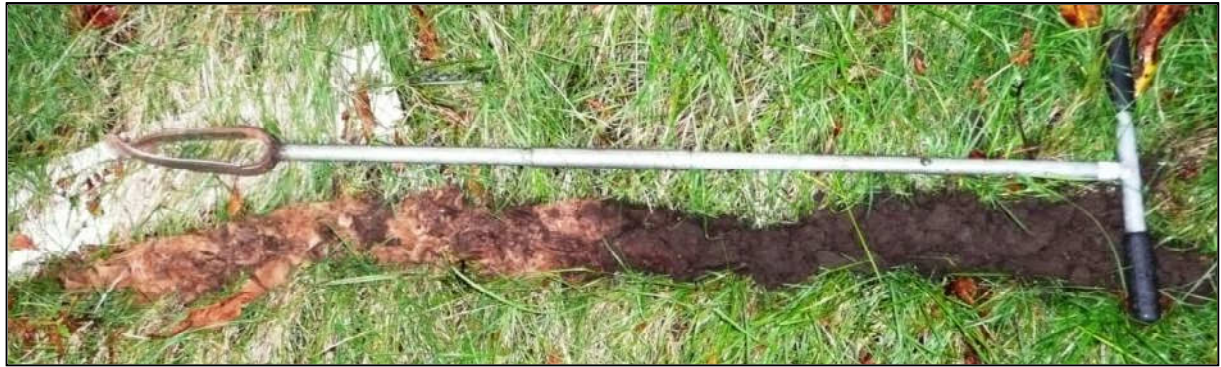
**Foto 17:** indicatie van het aangetroffen bodemprofiel

Uit diverse grondboringen is gebleken dat de beworteling reikt tot aan de kroonrand. De beworteling reikt tot een diepte van ongeveer 60 tot 70 centimeter. Dieper zijn slechts sporadisch enkele wortels aangetroffen.
