Bomen Effect Analyse  
Beukenrij  
Weegbreestraat Soest

Betreft : BEA Weegbreestraat  
Ons kenmerk : 36734  
Datum : 29 januari 2009

Aan de Weegbreestraat in Soest staat een rij van 35 beuken. In opdracht van de gemeente Soest heeft Cobra boomadviseurs hiervoor een Bomen Effect Analyse opgesteld.

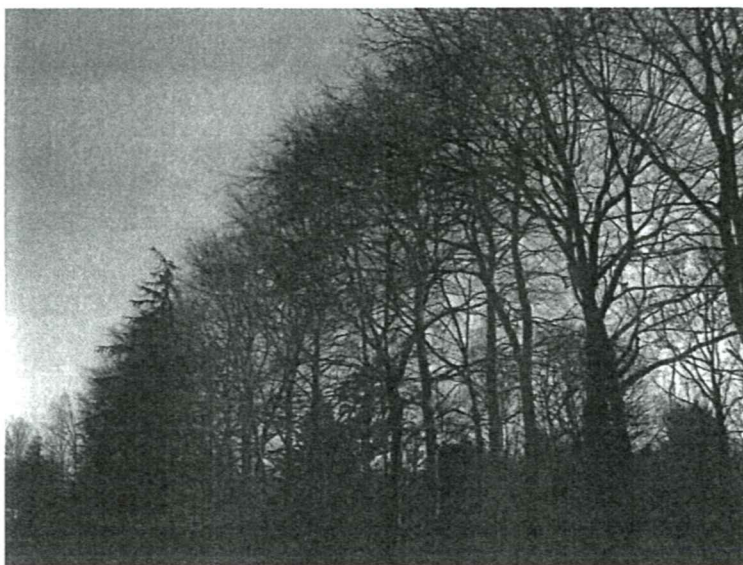
Foto 1. Overzicht van de beukenrij

Op een terrein aan de Weegbreestraat in Soest staan 35 beuken. De beuken staan vrijuit groeiend in een rij. Aan de zuidzijde van de bomen ligt een gazon. Aan de noordzijde staan opgaande heesters met daaronder een natuurlijke strooisellaag. Foto 1 geeft een beeld van de rij beuken. Een overzichtstekening is weergegeven in bijlage 1. Hierop is ook het voorlopig ontwerp zichtbaar.

De beuken hebben een normale (lees; goede) conditie. De hoogte van de bomen is circa 22 m, de kroonbreedte circa 18 m. In de kronen is sporadisch dood hout aanwezig. Er zijn geen ernstige gebreken aangetroffen die de boomveiligheid beïnvloeden.

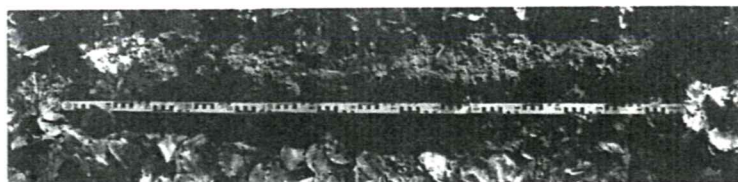
Foto 2. Booruitleg

Binnen de kroonprojectie van de bomen hebben wij grondboringen gemaakt en profielsleuven gegraven om de opbouw en samenstelling van de bodem te beoordelen. De resultaten zijn samengevat weergegeven in tabel 1. Een uitleg van een profielboring is te zien op foto 2. Het onderzoek van de groeiplaats is vooral gericht op de zuidzijde, waar de ontsluitingsweg is gepland.

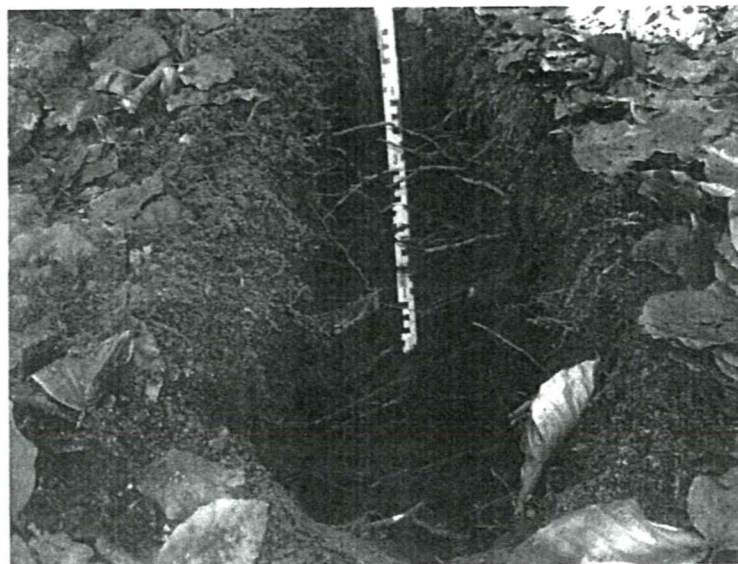
Foto 3. Profielsleuf

De beworteling is met name direct onder de strooisellaag en in de bovenste 50 cm van het profiel aangetroffen. Dit is te zien in de profielsleuf op foto 3. De beworteling is vooral in de breedte ontwikkeld tot voorbij de rand van de kronen. De belangrijkste haarwortels bevinden zich ter hoogte van de kroonrand op circa 9 m uit de stamvoet.
