Bomeneffectanalyse

Beukenrij  
Weegbreesstraat  
Soest

Wageningen, 6 februari 2012

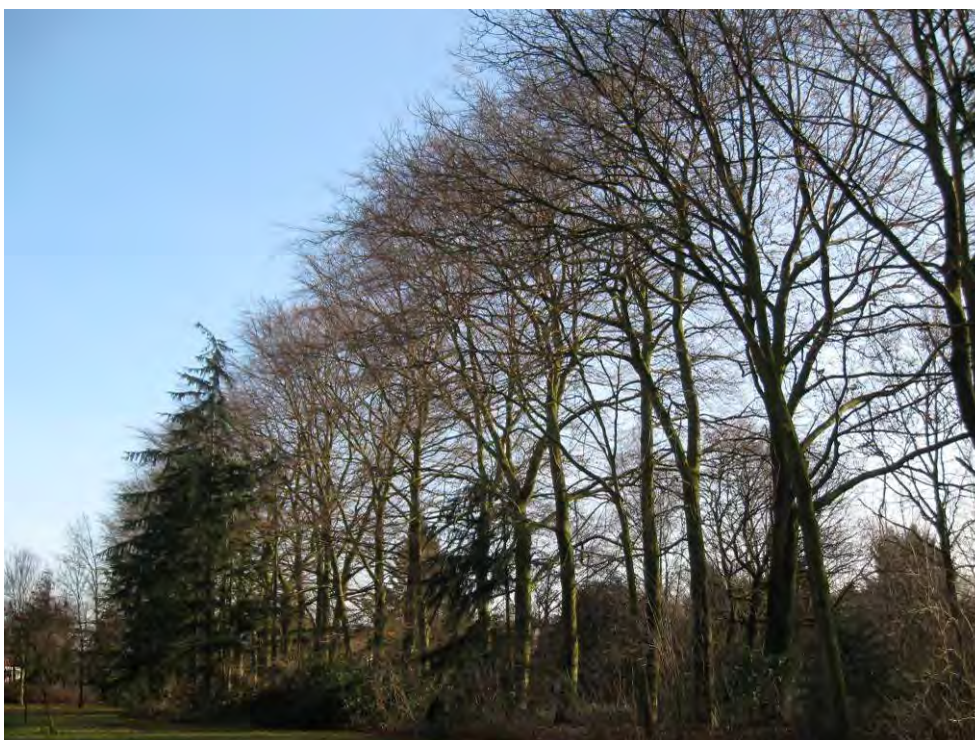
**Foto 1.** Overzicht van de beukenrij

Op een terrein aan de Weegbreestraat in Soest staan 35 beuken. De beuken staan vrijuit groeiend in een rij. Aan de zuidzijde van de bomen ligt een gazon. Aan de noordzijde staan opgaande heesters met daaronder een natuurlijke strooisellaag. Foto 1 geeft een beeld van de rij beuken. Een overzichtstekening is weergegeven in bijlage 1. Hierop is ook het voorlopig ontwerp zichtbaar.

De beuken hebben een normale (lees: goede) conditie. De hoogte van de bomen is circa 22 m, de kroonbreedte circa 18 m. In de kronen is sporadisch dood hout aanwezig. Er zijn geen ernstige gebreken aangetroffen die de boomveiligheid beïnvloeden.

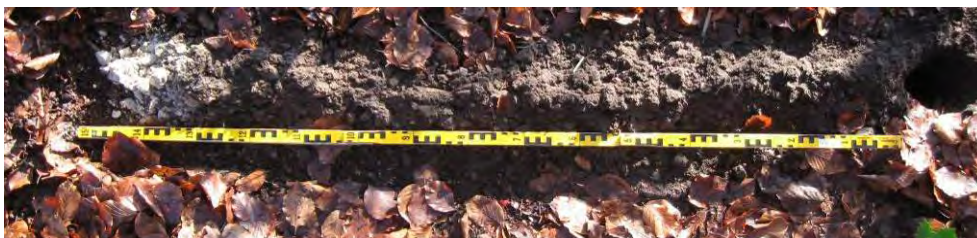
Foto 2. Booruitleg

Binnen de kroonprojectie van de bomen hebben wij grondboringen gemaakt en profielsleuven gegraven om de opbouw en samenstelling van de bodem te beoordelen. De resultaten zijn samengevat weergegeven in tabel 1. Een uitleg van een profielboring is te zien op foto 2. Het onderzoek van de groeiplaats is vooral gericht op de zuidzijde, waar de ontsluitingsweg is gepland.

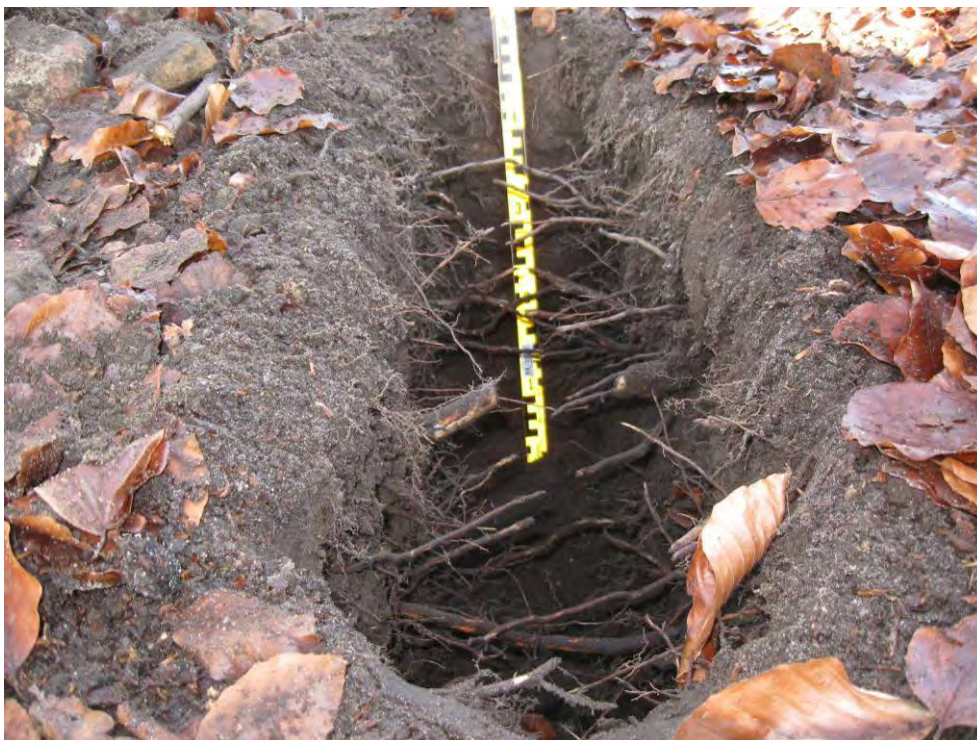
Foto 3. Profielsleuf

De beworteling is met name direct onder de strooisellaag en in de bovenste 50 cm van het profiel aangetroffen. Dit is te zien in de profielsleuf op foto 3. De beworteling is vooral in de breedte ontwikkeld tot voorbij de rand van de kronen. De belangrijkste haarwortels bevinden zich ter hoogte van de kroonrand op circa 9 m uit de stamvoet.

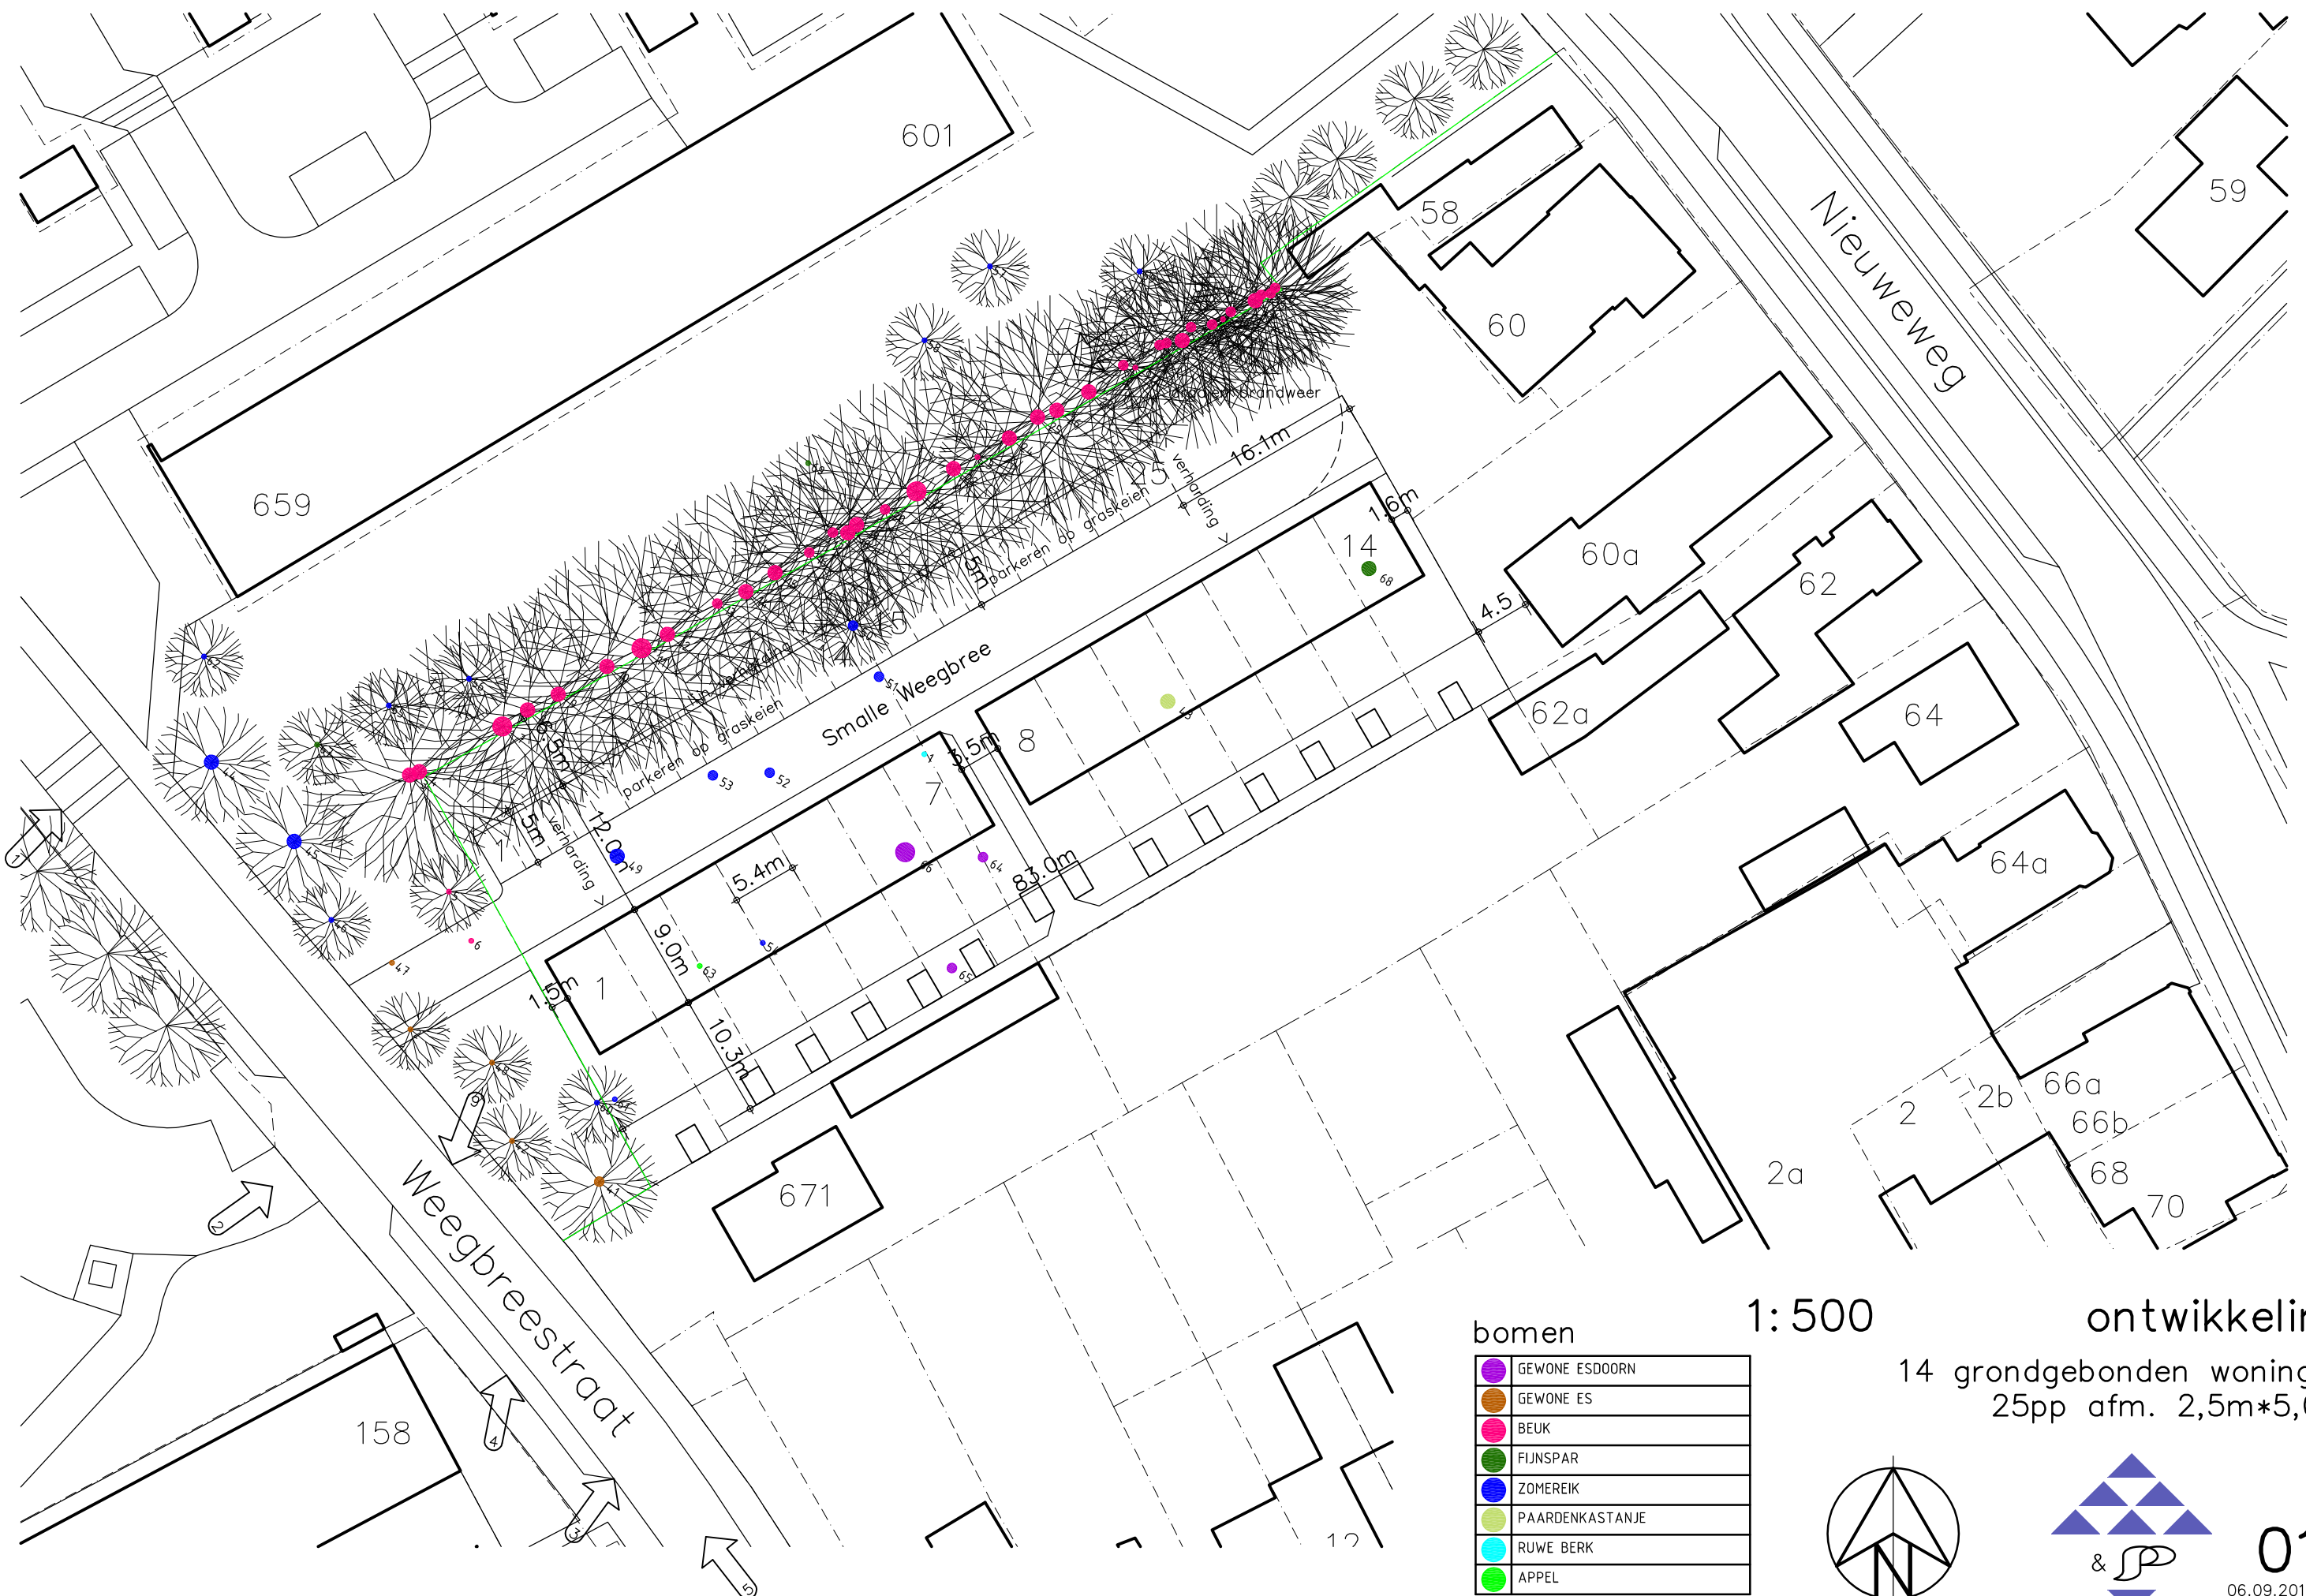
Overzichtstekening

Voor ontsluiting van de toekomstige woningen is naast de beukenrij een weg en met langsparkeervakken gepland. De afstand tussen stamvoet en rand verharding bedraagt circa 6 m. Ter hoogte van bouwnummer 14 is een rotonde voor de brandweer gepland. Deze wordt aangebracht tot dicht tegen de stamvoeten van de bomen. De rotonde wordt echter geconstrueerd op een drukverdelingsconstructie en is met kunststof grasplaten afgewerkt. De grasplaten worden afgestrooid met teelaarde en ingezaaid. Een overzicht van het voorgenomen plan is weergegeven in bijlage 1.

Wij adviseren de graszoden van het bestaande maaiveld te verwijderen. Aansluitend kan de ophoging worden aangebracht met daarop de drukverdelingsconstructie. Het nieuwe profiel dient als volgt te zijn opgebouwd:

- tegen de taludzijde een verticale drukverdelingsmat, type Enkadrain: ter bescherming van de wortelvoet;
- samenstelling van zand voor ophoging: zoet zand, m50 cijfer 300 tot 550, D60/d10 getal maximaal 3.
