## **BOOM EFFECT ANALYSE**

Betreft: Bomen effect analyse (BEA), Birkstraat 86, Soest

Datum van uitvoering: 23 maart 2016

Door: T. Katerberg, European Tree Technician.

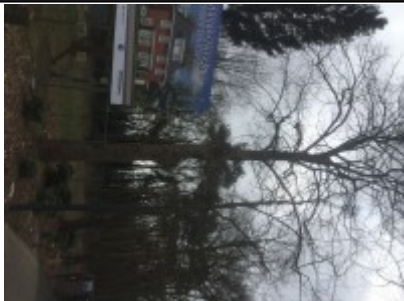
| Boomsoort Nederlandse benaming | Hollandse linde | Monument | Nee |

| Kwaliteit Kroon | Goed | | Boomveiligheid | | Geen verhoogd risico | |

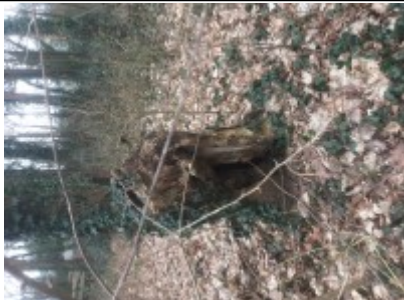
| Afwijkingen Kroon | Mechanisch defect | Afgestorven tak | Hoogte [m] | | Windrichting | |
| Afwijkingen Stam | Mechanisch defect | Holte | Hoogte [m] | 3 | Windrichting | Oost |
| | Mechanisch defect | Holte | Hoogte [m] | 2 | Windrichting | Zuid |
| Afwijkingen Stamvoet | Mechanisch defect | Rotting | Hoogte [m] | | Windrichting | |

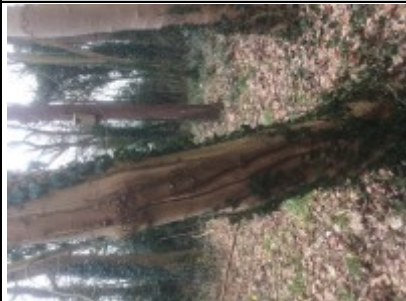
| Afwijkingen Kroon | Mechanisch defect | Afgestorven tak | Hoogte [m] | | Windrichting | |
| Afwijkingen Stam | Mechanisch defect | Houtscheur | Hoogte [m] | 2 | Windrichting | Noord |

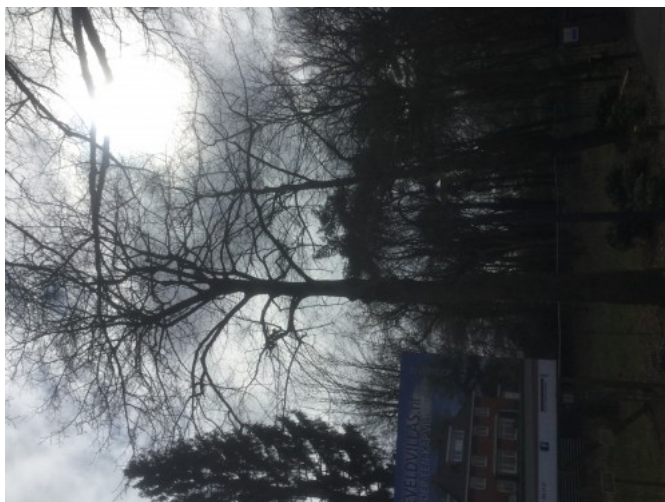
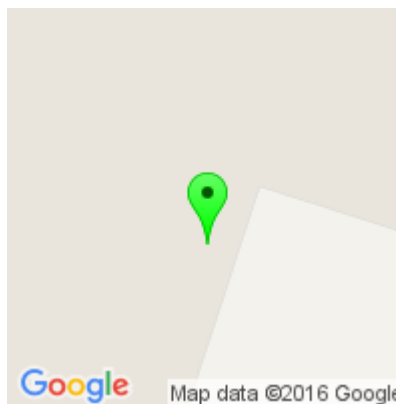
## Object: 01 - Linde

In verband met de aanleg van een gezamenlijke oprit ontstaat er een conflict met boom 01, een linde. Deze is zo gesitueerd dat de oprit onder de kroonprojectie en bijna tegen de wortelvoet van de boom komt te liggen. Bomen 02 en 03, de fijnspar en de leilinde, staan op de plaats waar de woning moet komen. Bomen 22 en 23 staan op korte afstand van de te bouwen woning binnen de kroonprojectie. Voor de overige bomen geldt dat deze buiten de invloedsfeer van de te bouwen woningen staan.

Een groot deel van de wortels, ca. 40%, zal als gevolg van de huidige plannen moeten worden verwijderd t.b.v. de aanleg van de gezamenlijke oprit. Tevens zal de boom moeten worden gesnoeid om het zwaar materieel dat tijdens de bouw nodig is een vrije doorgang te kunnen bieden.

Onderzocht moet worden of de oprit naar de nieuw te bouwen woningen kan worden verlegd in oostelijke richting.

Indien de oprit verplaatst wordt, dan zal de boom alsnog gesnoeid moeten worden t.b.v. het zware materieel dat nodig is tijdens de bouwwerkzaamheden. Tevens zullen beschermende maatregelen moeten worden getroffen om de stam en het wortelpakket te beschermen. Dit kan door de stam te beschermen met bouwhekken en binnen de kroonprojectie gebruik te maken van rijplaten. Ook zal er met de aanleg van de oprit rekening gehouden moeten

worden met wortelpakket van de boom, indien deze in de kroonprojectie komt. Bij de aanleg hiervan mogen geen wortels van >5 cm Ø verwijderd worden.

Indien de oprit niet verplaatst kan worden of dit niet wenselijk is, is het lastig om goede beschermende maatregelen te treffen om deze boom op deze plaats te behouden. Door de te treffen boom beschermende maatregelen wordt het vrijwel onmogelijk de bouwplaats te bereiken met zwaar materieel dat tijdens de bouw nodig is. Een eventueel alternatief zou zijn de boom te verplanten naar elders op het perceel maar gezien de beschikbare- en benodigde ruimte voor de bouwwerkzaamheden is dit een weinig succesvolle optie. Ook zal er dan moeten worden onderzocht of er kabels en leidingen liggen die het verplanten tot een optie maken.

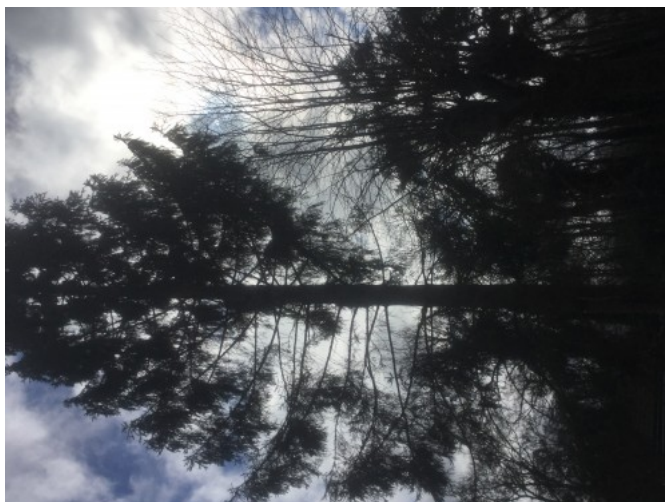
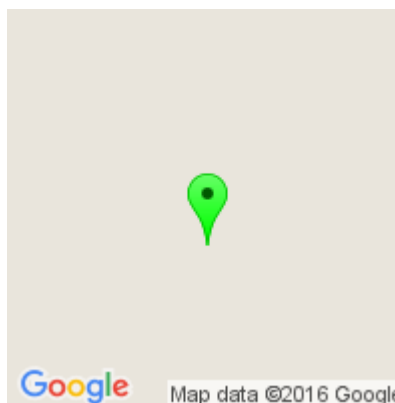
## Object: 02 - Spar

De fijnspar(02) en de leilinde(03) moeten voor de realisatie van de woningen sowieso gerooid worden. Deze staan op de plaats waar de woningen moeten komen.

De gevolgen voor deze bomen zijn desastreus.

Deze staan in de bouwput. Verplanten van deze bomen is gezien de toekomstverwachting en de wortelschade een kostbare en weinig zinvolle actie.

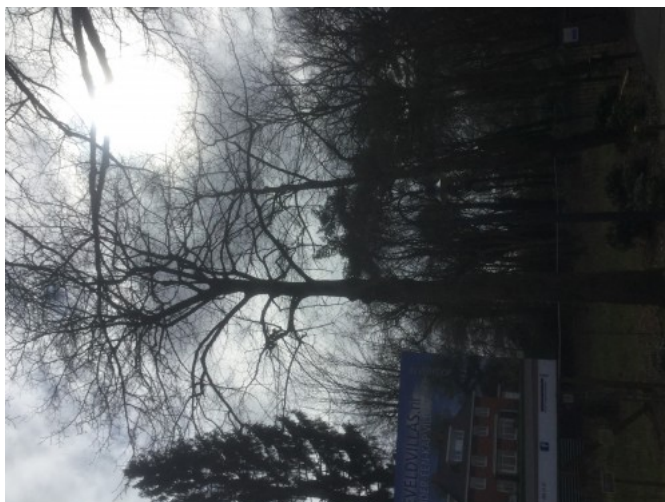
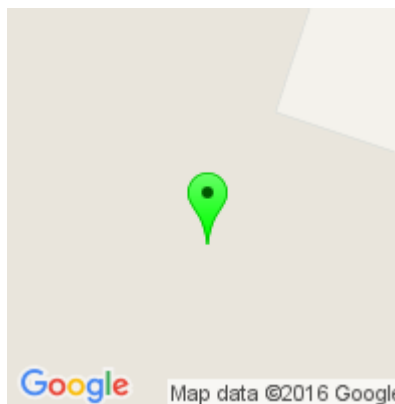
## Object: 22 - Linde

Om voldoende werkruimte te generen zullen deze bomen gesnoeid moeten worden. Tevens is het te verwachten dat een klein deel van het wortelpakket beschadigd wordt tijdens de graafwerkzaamheden.

Voorafgaande aan de bouwwerkzaamheden snoeien, rekening houdend met de te verwachten benodigde ruimte tijdens de bouw. Daarbij niet meer snoeien dan 30% van het kroonvolume. Bij de graafwerkzaamheden zal er een minimale afstand tot de stam moeten worden aangehouden van 2 meter en zullen eventuele af te zagen wortels moeten worden verwijderd door een ETW-er. Tevens zullen beschermende maatregelen moeten worden getroffen om de stam en het wortelpakket te beschermen. Dit kan door de stam te beschermen met bouwhekken en binnen de kroonprojectie gebruik te maken van rijplaten. Alle wortel- en boomsnoei werkzaamheden moeten worden uitgevoerd door een European Treeworker(ETW-er).
