## Beoordeling vloeren

Nieuwegein, 8 maart 2010

Kenmerk : V037339abA3.mj

Project : Bestemmingsplan / Dutch HealthTec Academy

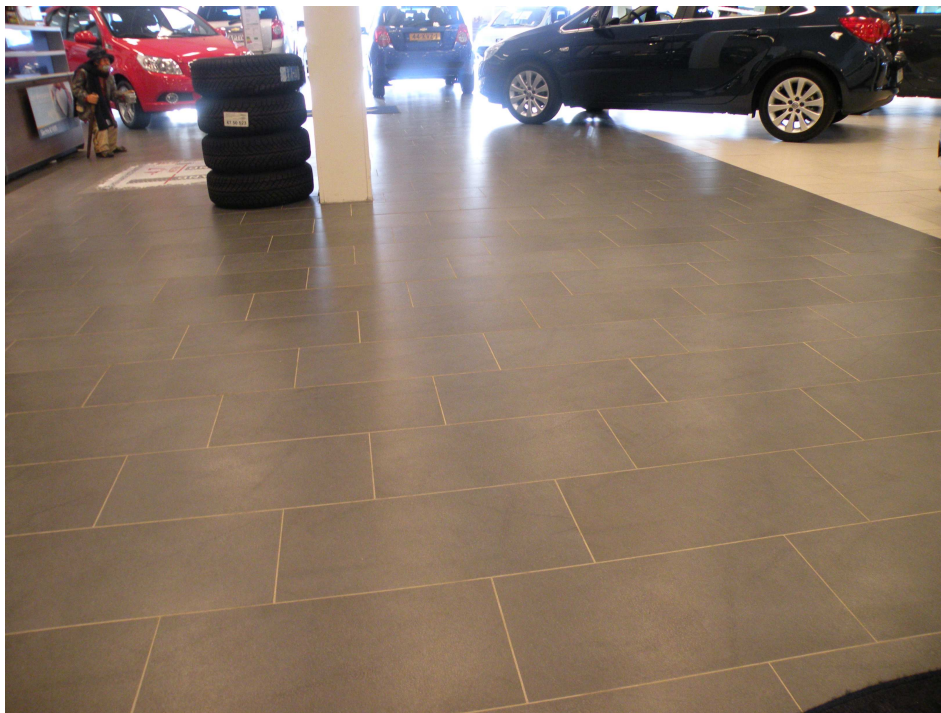
Foto 1

Het zuidelijk deel van het pand wordt gebruikt door een garagebedrijf. Dit deel bestaat uit een showroom en een werkplaats. In de showroom staan nieuwe auto's. De vloer bestaat uit keramische tegels met cementgebonden voeg (zie foto 1). Het gebruik van de showroom is zodanig dat er geen sprake is van potentieel bodembedreigende activiteiten.

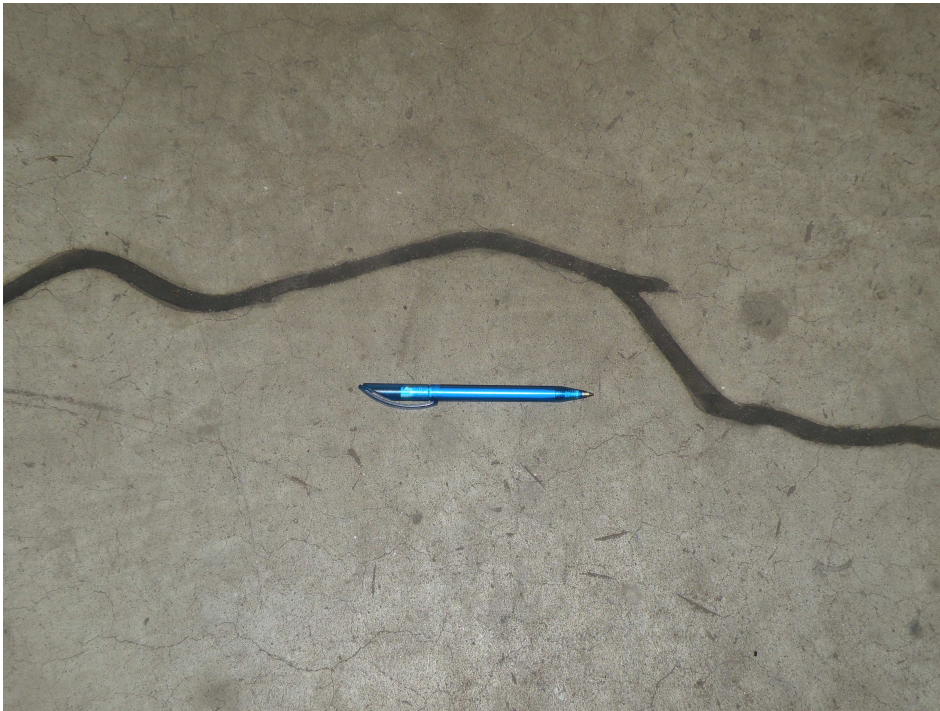
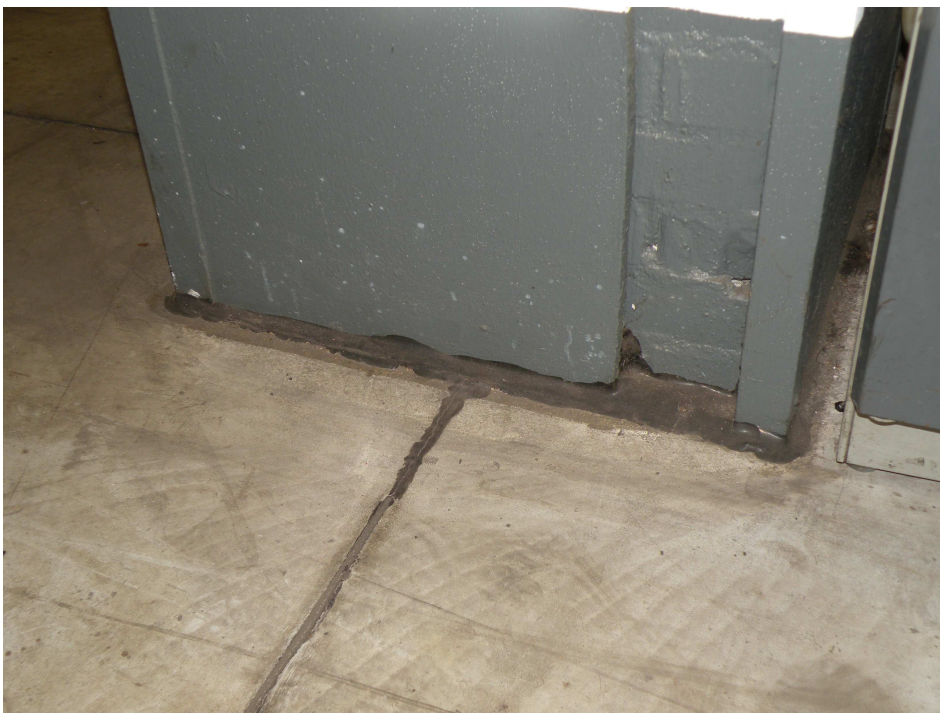
In de werkplaats vinden activiteiten plaats zoals het wisselen van banden, olie en oliefilter en tevens is er een opslag van olie. De vloer bestaat uit aaneengesloten vloeistofdicht beton. Scheuren die in de loop van de tijd in het beton zijn ontstaan zijn vakkundig hersteld met kit (zie foto's 2 en 3).

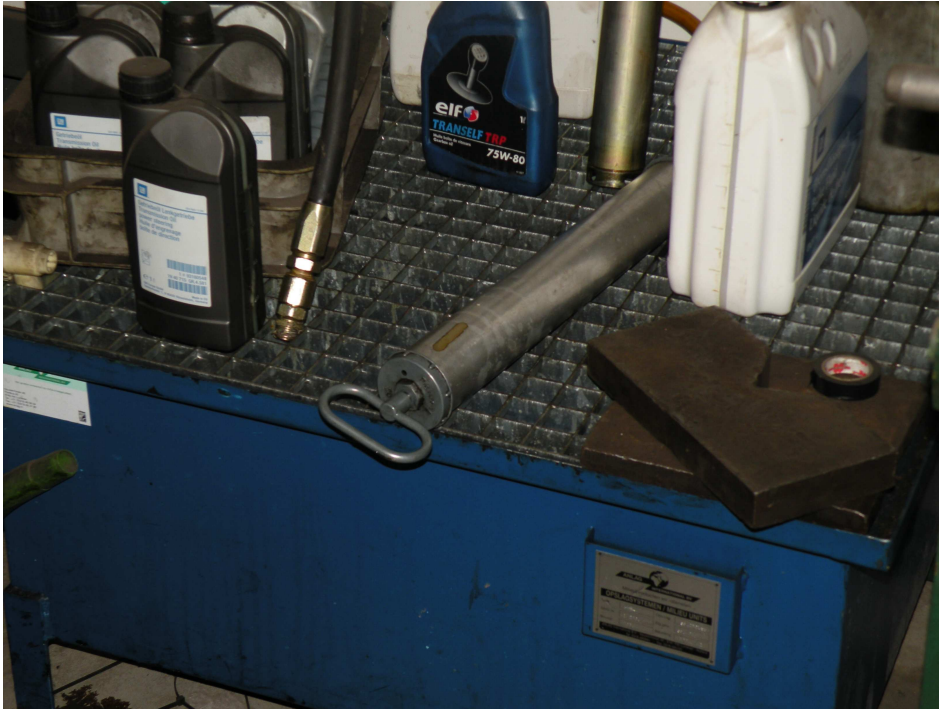
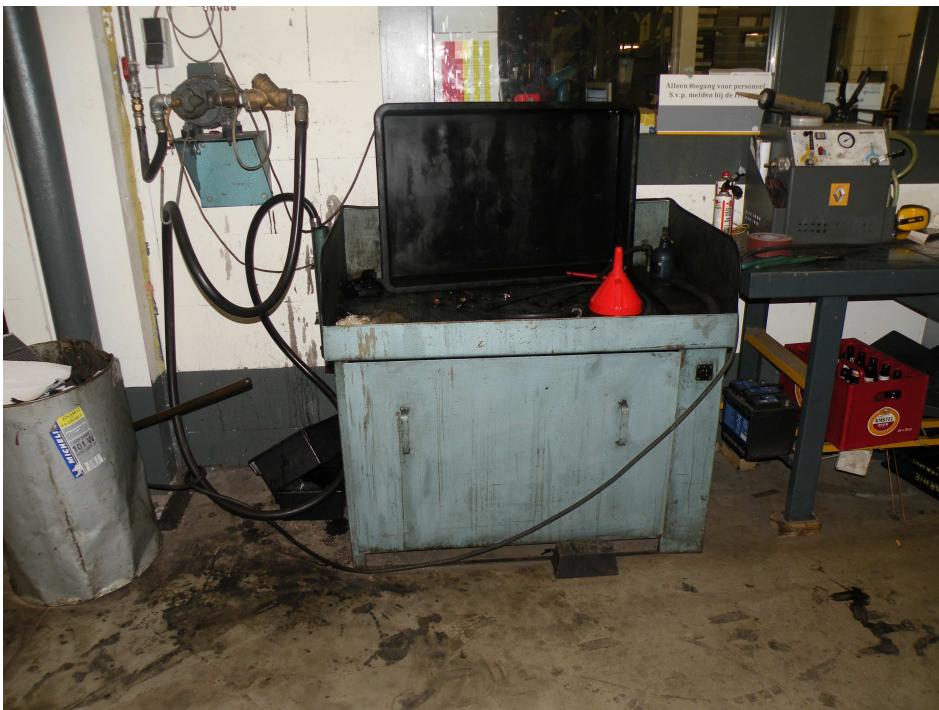
Opslag van olie en ontvetter vindt plaats boven lekbakken (foto 4 en 5).

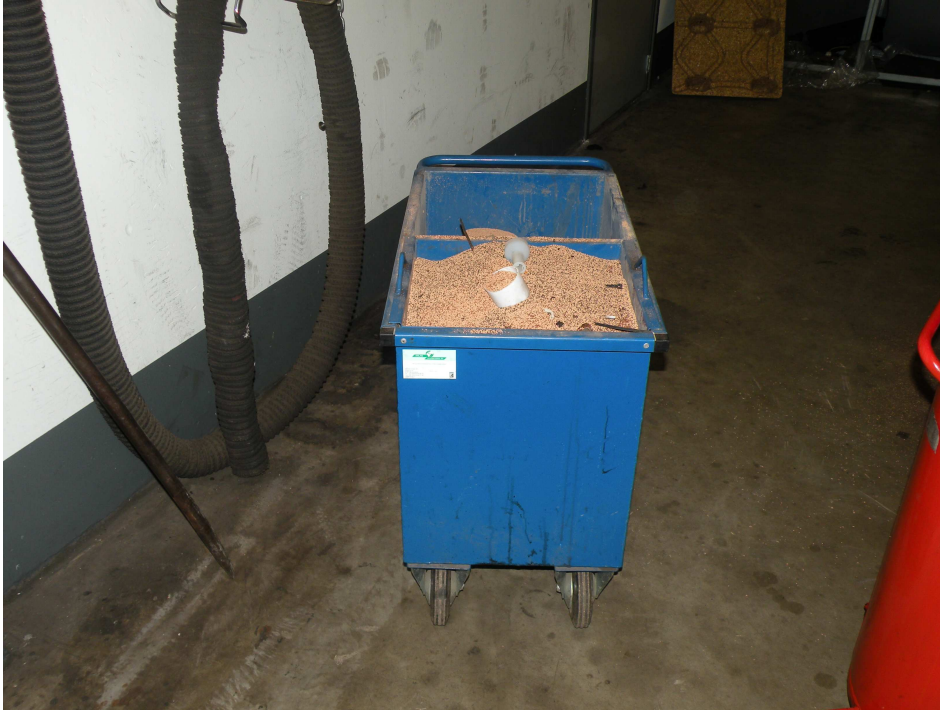
Foto 6

Daarnaast zijn er op de werkvloer voldoende absorptiemiddelen aanwezig (foto 6). Daar waar de betonnen vloer is verdiept (b.v. onder een autobrug) is een stalen lekbakconstructie aangebracht.

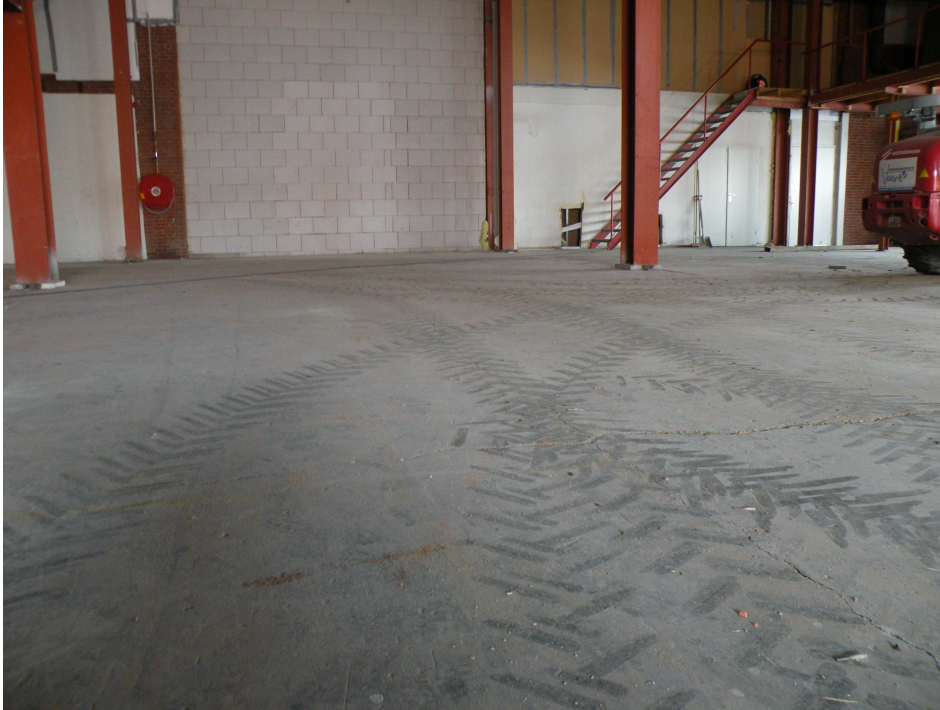
Foto 7

De vloer in het noordelijk deel van het pand is bestaat uit aangesloten vloestofdicht beton (foto 7).

Op verschillende locaties zijn delen van de cementgebonden deklaag afwezig. Delen van de betonnen vloer zijn verzakt geweest. De vloer is daarom recentelijk op gelijk niveau gebracht door onder de vloer een schuimvormend middel te injecteren. Hierdoor zijn op diverse locaties scheuren in de vloer ontstaan.

Bij de inrichting van dit deel van het pand zal een volledige nieuwe deklaag aangebracht worden.

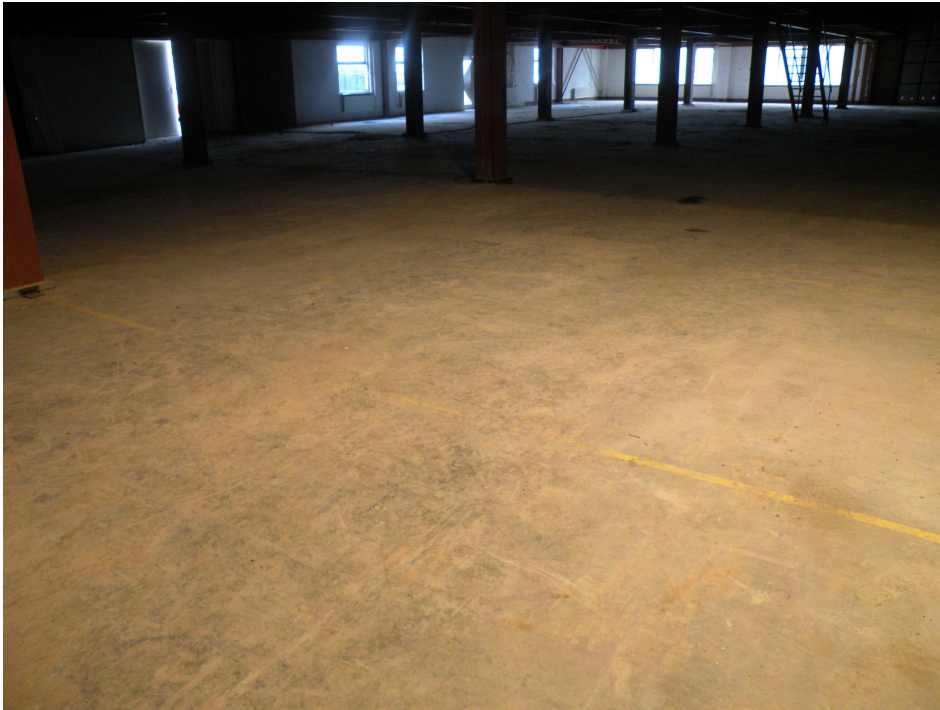
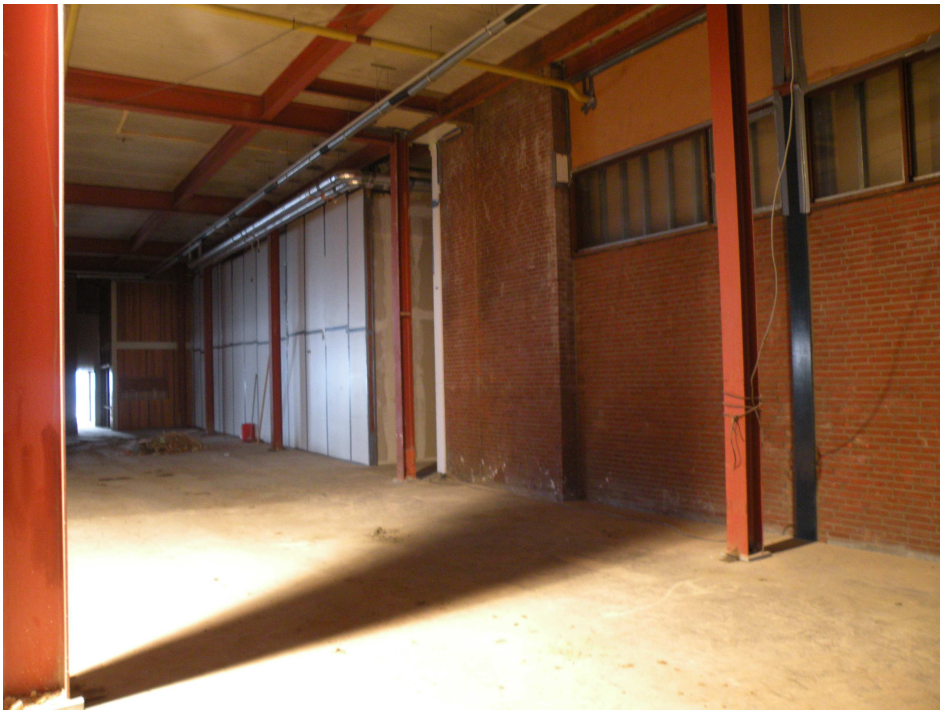
Dit deel van het pand is alleen in gebruik geweest als expeditieruimte en opslag van producten (niet zijnde potentieel bodembedreigende stoffen) en instrumenten. De ruimte is nooit in gebruik geweest als productieruimte (visueel zijn er geen kenmerken waar te nemen die duiden op de aanwezigheid van machines en/of leidingen, foto 8 en 9). In het noordelijk deel hebben derhalve geen potentieel bodembedreigende activiteiten plaatsgevonden.
