## **Boom Effect Analyse**

Cartesiusdriehoek 3b en 10

## **Pius Floris Boomverzorging Veenendaal**

Datum: 6 april 2018

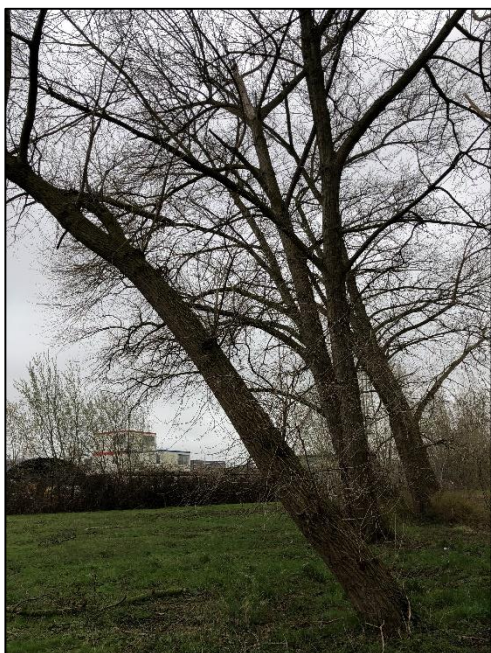
**Figuur 3 Populieren scheefstand, kroonshade. De kwaliteit is matig.**

De in het gebied aanwezige populieren komen, vanwege de leeftijd en dikte, aan het eind van hun omlooptijd. Tevens zijn ze van matige kwaliteit. Hierdoor zijn ook deze bomen mogelijk niet toepasbaar (boomnummers 156-157-158-159-160-161-162-177).

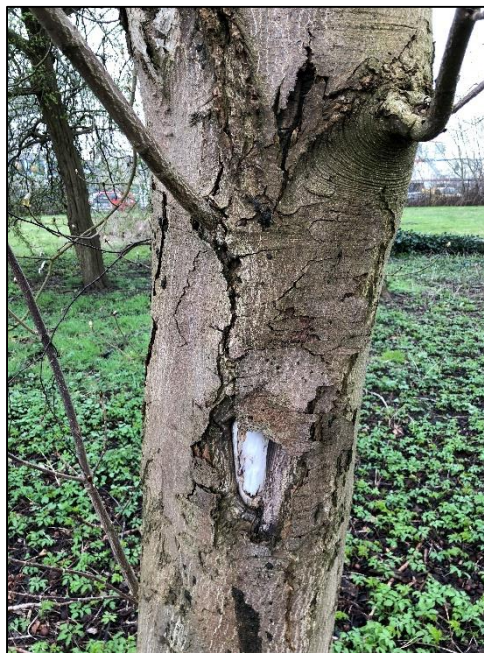
**Figuur 2 Aantasting kastanjabloedingsziekte. Toekomstverwachting van deze boom wordt hierdoor sterk negatief beïnvloed.**

30 bomen zijn goedgekeurd. Deze vertonen geen symptomen van verzwakking. 4 bomen, waaronder 1 boom met kastanjabloedingsziekte (lichte aantasting), zijn aangewezen als attentieboom.

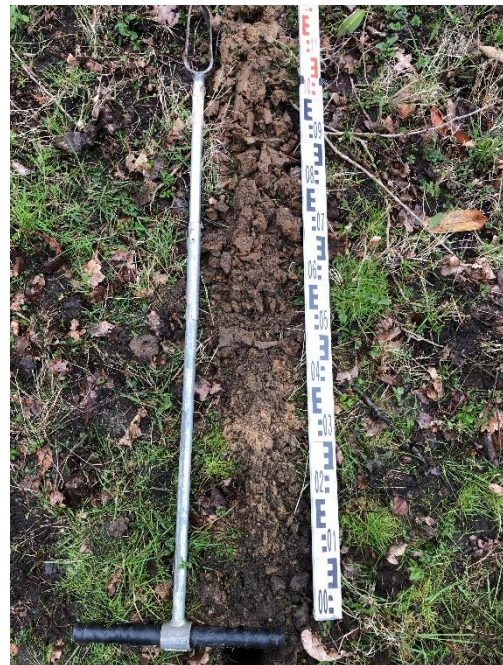
Er zijn verschillende proefsleuven gegraven en boringen uitgevoerd om de ondergrondse groeiplaats te beoordelen. Over het algemeen heeft de bodem de [redacted] de bovenste 10-20 cm bestaat uit humeus zand. Na deze laag bevindt zich tot 40 a 50 cm een sterk geroerde kleiige zandlaag. Na 50 cm komt men in een enigszins verdichte kleilaag met zeer sterke roestverkleuring (tot op grote diepte). Roestverkleuring duidt vaak op de aanwezigheid van grondwater, of een storende laag, maar dit is niet aangetroffen tot 1,20 m-mv diepte.

**Figuur 4 Bodemopbouw nabij boom 165**
