# Algemene informatie boom

| Boom id | 1866470 | Conversie ID | AC-1257831 |

# Inspectierapport

Datum 7-4-2014 0:00:00

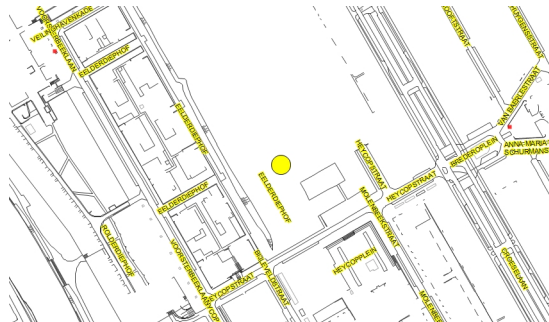
| Boom id | 1877361 | Conversie ID | AC-1257835 |

Mechanische overbelasting

☒

Boomveiligheidsklasse

risicoboom

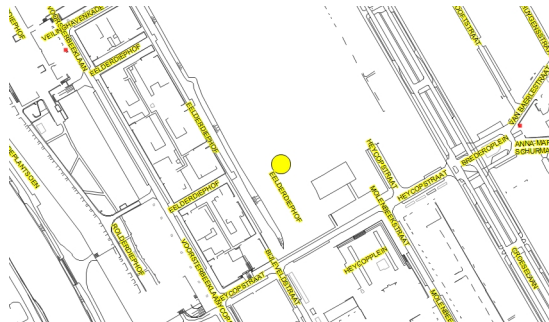
| Boom id | 1900529 | Conversie ID | AC-1257826 |

Conditieklasse

onvoldoende

Toekomstverwachting

slecht

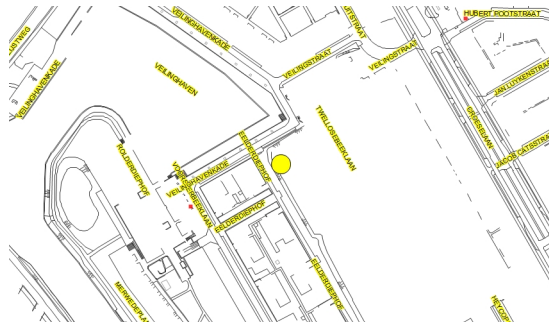
| Boom id | 1904471 | Conversie ID | AC-1166397 |

Dood hout

☒

Zichtbelemmerende klimbeplanting
