## ONDERZOEKSRAPPORT

### Mitros Verplantbaarheidsonder zoek Johan Wagenaarkade

#### Boomonderzoek

Rapportnummer: 210431  
Datum: 20-07-2021

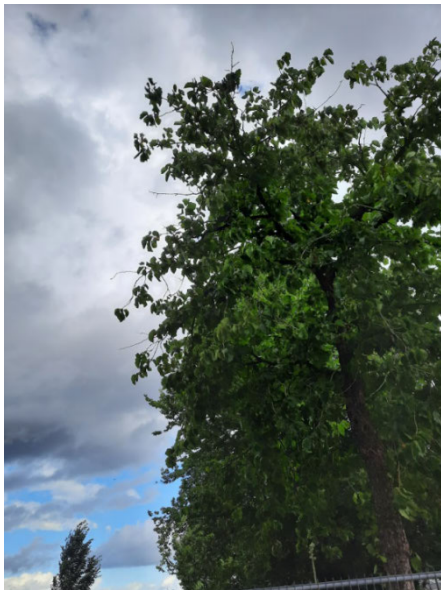
De drie hazelaars van de gemeente hebben een verminderde conditie. Boom 30 heeft een dode top en ook bij de bomen 31 en 32 is te zien dat er afstervende twijgen aanwezig zijn in de kroonperiferie. Hierdoor wordt het afgeraden deze bomen te verplanten. Een betere oplossing is om bij de kweker gezonde nieuwe bomen te kopen die mogelijk al dezelfde boomhoogte hebben dan op dit moment te investeren in bomen met een verminderde conditie, waarbij de kans aanwezig is dat de bomen de verplanting niet overleven.

*Afbeelding 5: Dode twijgen kroonperiferie boom 32*

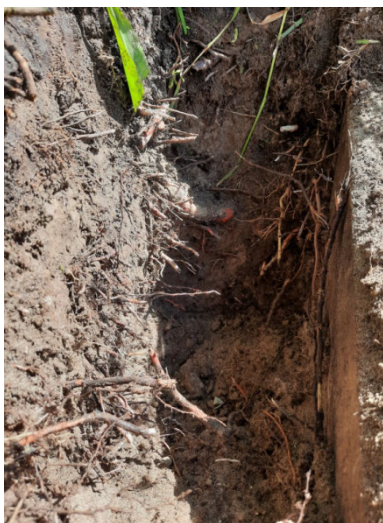
Alle bomen in de voormalige particuliere tuinen staan in de open grond. De bodem bij deze bomen is kleiïg. Enkel de drie hazelaars staan in een boomspiegel van ca. 2\*2m in de asfaltverharding. Er is net aan de rand van deze boomspiegel bewortelingsonderzoek uitgevoerd. De bodem binnen de boomspiegel bestaat uit een humeus donker zand. Binnen de boomspiegel is de bodem intensief fijn en grof beworteld. De drie hazelaars zijn hierdoor technisch wel te verplanten. Alleen doordat de bomen een matige conditie hebben wordt het afgeraden om deze bomen te verplanten (biologische verplantbaarheid). De kans dat deze bomen de verplantschock overleven is daardoor klein.

*Afbeelding 6: Intensieve beworteling binnen het plantvak*

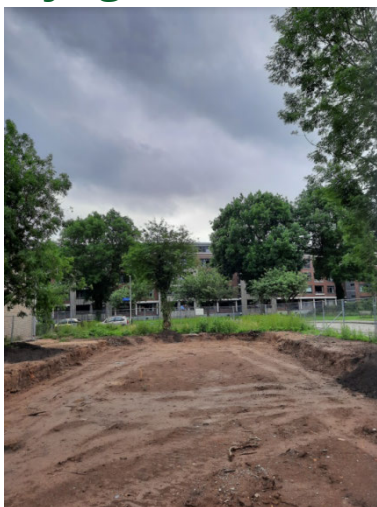
*Afbeelding 7: p.1*

| Boomid | Soort | stamØ | Boom hoogte | Conditie | Kwaliteit | Toekomst verwachting | In geval van verplanting: methode | Conclusie |
|---|---|---|---|---|---|---|---|---|
| p.1 | Sorbus aucuparia | 27 cm | 6-9 m | Matig | Matig | Redelijk | Verplantschap | Niet verplantbaar |

| Boomid | Soort | Biologisch verplantbaar | Technische verplantbaar | Conclusie |
|---|---|---|---|---|
| p.1 | Sorbus aucuparia | Nee | Ja | Niet verplantbaar |

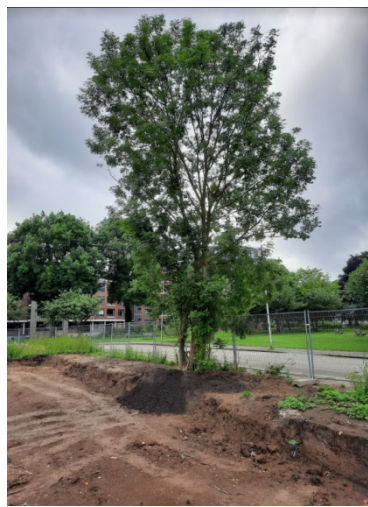
*Afbeelding 8: p.6 en p.7*

| Boomid | Soort | stamØ | Boom hoogte | Conditie | Kwaliteit | Toekomst verwachting | In geval van verplanting: methode | Conclusie |
|---|---|---|---|---|---|---|---|---|
| p.6 | Fraxinus excelsior | 18 cm | 9-12 m | Redelijk | Matig | Redelijk | Verplantschap | Niet verplantbaar |
| p.7 | Fraxinus excelsior | 18 cm | 9-12 m | Redelijk | Matig | Redelijk | Verplantschap | Niet verplantbaar |

| Boomid | Soort | Biologisch verplantbaar | Technische verplantbaar | Conclusie |
|---|---|---|---|---|
| p.6 | Fraxinus excelsior | Nee | Ja | Niet verplantbaar |
| p.7 | Fraxinus excelsior | Nee | Ja | Niet verplantbaar |

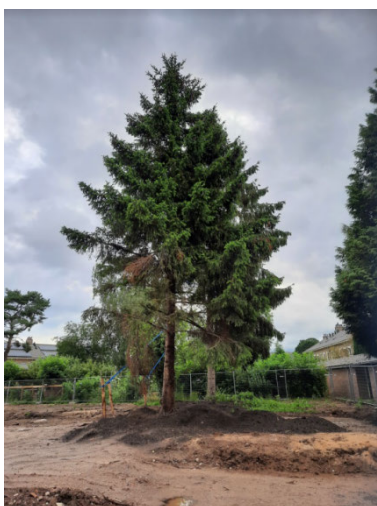
*Afbeelding 9: p.10*

| Boomid | Soort | stamØ | Boom hoogte | Conditie | Kwaliteit | Toekomst verwachting | In geval van verplanting: methode | Conclusie |
|---|---|---|---|---|---|---|---|---|
| p.10 | Picea abies | 30 cm | 15-18 m | Redelijk | Redelijk | Redelijk | Hijsen | Niet verplantbaar |

| Boomid | Soort | Biologisch verplantbaar | Technische verplantbaar | Conclusie |
|---|---|---|---|---|
| p.10 | Picea abies | Ja | Nee | Niet verplantbaar |

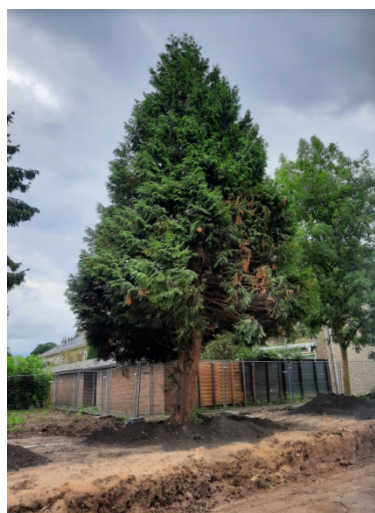
*Afbeelding 10: p.11*

| Boomid | Soort | stamØ | Boom hoogte | Conditie | Kwaliteit | Toekomst verwachting | In geval van verplanting: methode | Conclusie |
|---|---|---|---|---|---|---|---|---|
| p.11 | Chamaecyparis lawsoniana | 45 cm | 12-15 m | Redelijk | Redelijk | Redelijk | Hijsen | Niet verplantbaar |

| Boomid | Soort | Biologisch verplantbaar | Technische verplantbaar | Conclusie |
|---|---|---|---|---|
| p.11 | Chamaecyparis lawsoniana | Ja | Nee | Niet verplantbaar |

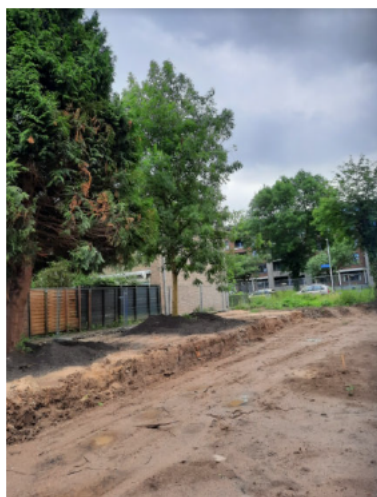
*Afbeelding 11: p.13*

| Boomid | Soort | stamØ | Boom hoogte | Conditie | Kwaliteit | Toekomst verwachting | In geval van verplanting: methode | Conclusie |
|---|---|---|---|---|---|---|---|---|
| p.13 | Fraxinus excelsior | 20 cm | 9-12 m | Redelijk | Redelijk | Redelijk | Verplantschap | Niet verplantbaar |

| Boomid | Soort | Biologisch verplantbaar | Technische verplantbaar | Conclusie |
|---|---|---|---|---|
| p.13 | Fraxinus excelsior | Nee | Ja | Niet verplantbaar |

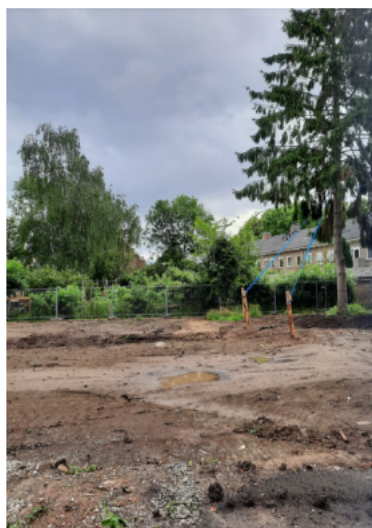
*Afbeelding 12: p.14*

| Boomid | Soort | stamØ | Boom hoogte | Conditie | Kwaliteit | Toekomst verwachting | In geval van verplanting: methode | Conclusie |
|---|---|---|---|---|---|---|---|---|
| p.14 | Prunus serrulata | 32 cm | 0-6 m | Slecht | Matig | Matig | Hijsen | Niet verplantbaar |

| Boomid | Soort | Biologisch verplantbaar | Technische verplantbaar | Conclusie |
|---|---|---|---|---|
| p.14 | Prunus serrulata | Nee | Ja | Niet verplantbaar |

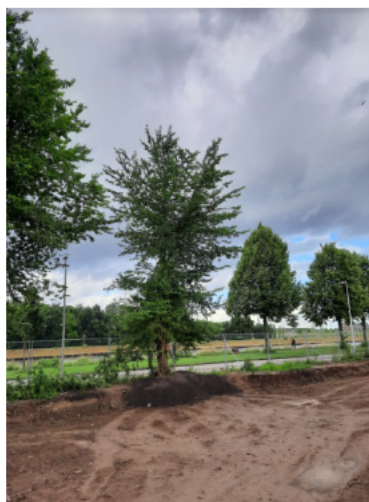
*Afbeelding 13: p.17*

| Boomid | Soort | stamØ | Boom hoogte | Conditie | Kwaliteit | Toekomst verwachting | In geval van verplanting: methode | Conclusie |
|---|---|---|---|---|---|---|---|---|
| p.17 | Ulmus 'Dodoens' | 27 cm | 15-18 m | Redelijk | Matig | Redelijk | Verplantschap | Niet verplantbaar |

| Boomid | Soort | Biologisch verplantbaar | Technische verplantbaar | Conclusie |
|---|---|---|---|---|
| p.17 | Ulmus 'Dodoens' | Nee | Ja | Niet verplantbaar |

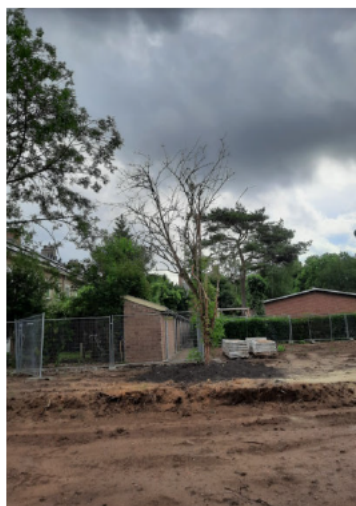
*Afbeelding 14: p.29*

| Boomid | Soort | stamØ | Boom hoogte | Conditie | Kwaliteit | Toekomst verwachting | In geval van verplanting: methode | Conclusie |
|---|---|---|---|---|---|---|---|---|
| p.29 | Sambucus nigra | 29 cm | 0-6 m | Dood | Dood | Dood | Verplantschap | Niet verplantbaar |

| Boomid | Soort | Biologisch verplantbaar | Technische verplantbaar | Conclusie |
|---|---|---|---|---|
| p.29 | Sambucus nigra | Nee | Ja | Niet verplantbaar |

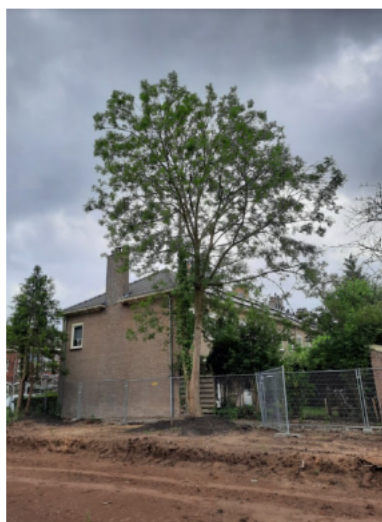
*Afbeelding 15: p.31*

| Boomid | Soort | stamØ | Boom hoogte | Conditie | Kwaliteit | Toekomst verwachting | In geval van verplanting: methode | Conclusie |
|---|---|---|---|---|---|---|---|---|
| p.31 | Fraxinus excelsior | 32 cm | 12-15 m | Redelijk | Redelijk | Matig | Hijsen | Niet verplantbaar |

| Boomid | Soort | Biologisch verplantbaar | Technische verplantbaar | Conclusie |
|---|---|---|---|---|
| p.31 | Fraxinus excelsior | Nee | Ja | Niet verplantbaar |

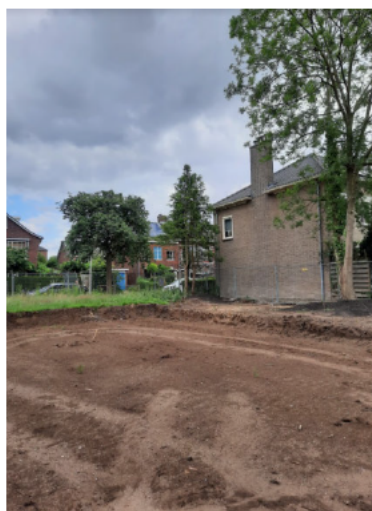
*Afbeelding 16: p.37 en p.38*

| Boomid | Soort | stamØ | Boom hoogte | Conditie | Kwaliteit | Toekomst verwachting | In geval van verplanting: methode | Conclusie |
|---|---|---|---|---|---|---|---|---|
| p.38 | Chamaecyparis lawsoniana | 15 cm | 0-6 m | Redelijk | Matig | Redelijk | Verplantschap | Niet verplantbaar |

| Boomid | Soort | Biologisch verplantbaar | Technische verplantbaar | Conclusie |
|---|---|---|---|---|
| p.38 | Chamaecyparis lawsoniana | Nee | Ja | Niet verplantbaar |

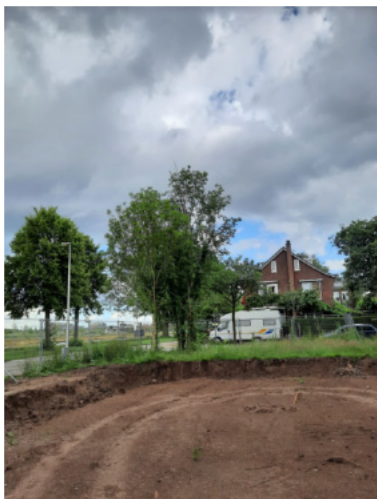
Afbeelding 17: bomen p.53, p.55 en p.56

| Boomid | Soort | stamØ | Boom hoogte | Conditie | Kwaliteit | Toekomst verwachting | In geval van verplanting: methode | Conclusie |
|---|---|---|---|---|---|---|---|---|
| p.53 | Chamaecyparis lawsoniana | 22 cm | 6-9 m | Redelijk | Matig | Redelijk | Verplantschap | Niet verplantbaar |
| p.55 | Fraxinus excelsior | 23 cm | 6-9 m | Redelijk | Matig | Redelijk | Verplantschap | Niet verplantbaar |

| Boomid | Soort | Biologisch verplantbaar | Technische verplantbaar | Conclusie |
|---|---|---|---|---|
| p.53 | Chamaecyparis lawsoniana | Nee | Ja | Niet verplantbaar |
| p.55 | Fraxinus excelsior | Nee | Ja | Niet verplantbaar |

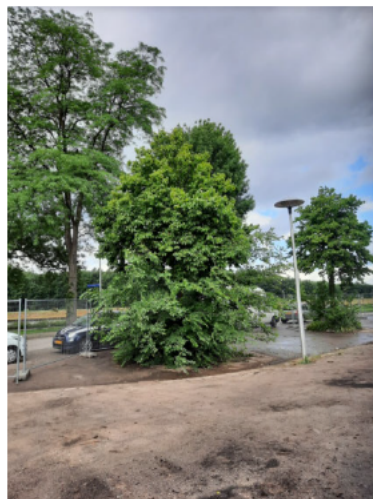
Afbeelding 18: 30

| Boomid | Soort | stamØ | Boom hoogte | Conditie | Kwaliteit | Toekomst verwachting | In geval van verplanting: methode | Conclusie |
|---|---|---|---|---|---|---|---|---|
| 30 | Corylus colurna | 24 cm | 0-6 m | Matig | Redelijk | Matig | Verplantschap | Niet verplantbaar |

| Boomid | Soort | Biologisch verplantbaar | Technische verplantbaar | Conclusie |
|---|---|---|---|---|
| 30 | Corylus colurna | Nee | Ja | Niet verplantbaar |

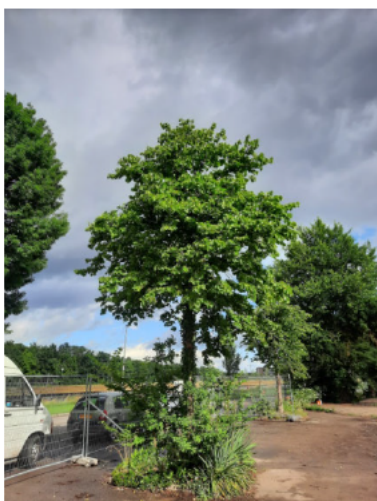
Afbeelding 19: 31

| Boomid | Soort | stamØ | Boom hoogte | Conditie | Kwaliteit | Toekomst verwachting | In geval van verplanting: methode | Conclusie |
|---|---|---|---|---|---|---|---|---|
| 31 | Corylus colurna | 21 cm | 0-6 m | Matig | Redelijk | Matig | Verplantschap | Niet verplantbaar |

| Boomid | Soort | Biologisch verplantbaar | Technische verplantbaar | Conclusie |
|---|---|---|---|---|
| 31 | Corylus colurna | Nee | Ja | Niet verplantbaar |

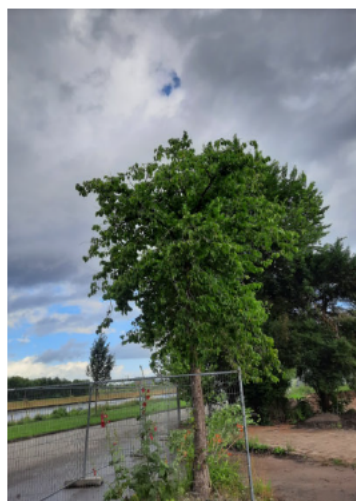
Afbeelding 20: 32

| Boomid | Soort | stamØ | Boom hoogte | Conditie | Kwaliteit | Toekomst verwachting | In geval van verplanting: methode | Conclusie |
|---|---|---|---|---|---|---|---|---|
| 32 | Corylus colurna | 19 cm | 0-6 m | Matig | Redelijk | Matig | Verplantschap | Niet verplantbaar |

| Boomid | Soort | Biologisch verplantbaar | Technische verplantbaar | Conclusie |
|---|---|---|---|---|
| 32 | Corylus colurna | Nee | Ja | Niet verplantbaar |
