**Rapport Wettelijke Eindcontrole na asbestsanering  
conform NEN2990:2012.**Pagina 1 van 4  
24 juni 2019

Projectnummer PLM Lab 1807461  
Projectnummer opdrachtgever 2019S016HOO

Adres van onderzoek Nedereindseweg 511 te Utrecht  
Omschrijving locatie Schuren en omliggend terrein  
Accreditatie Wettelijke eindcontrole, onder accreditatie.  
Inventarisatierapport RPA-Advies  
Type werk of sanering Buiten  
Risicoklasse=2A

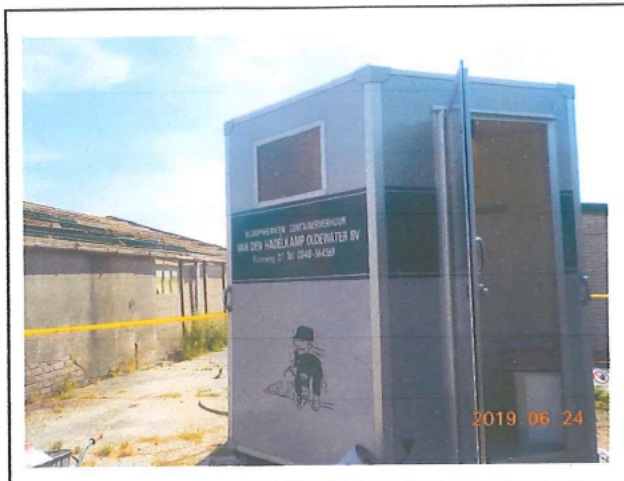
Foto 2: Deco-unit

| Omschrijving | Aanwezig | Segment(en) | Waarneming | Conclusie |
|---|---|---|---|---|
| Deco, transitsluis- en routes | Ja | 1 | Schoon | Akkoord |

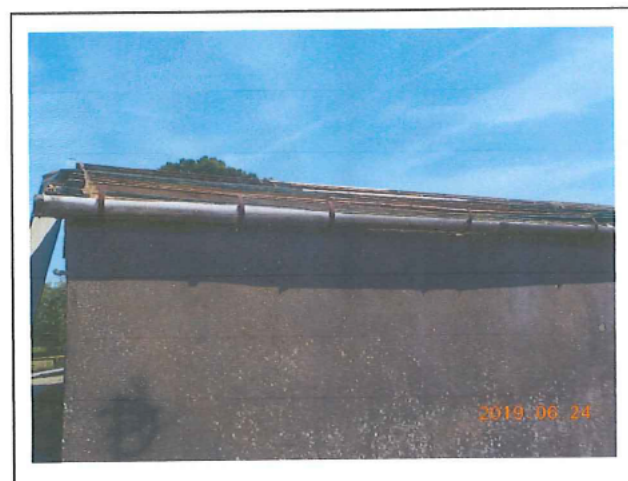
| Broncode | Omschrijving | Resultaat |
|---|---|---|
| M1RPA,M2RPA,M3RPA & M6RPA | Golfplaten, 752,6 m2, chrysotiel / crocidoliet, 10-15/2-5%, Hechtgebonden, Bron volledig weg. | Voldoet. |

Foto 3: Locatie verwijderde bron mm01

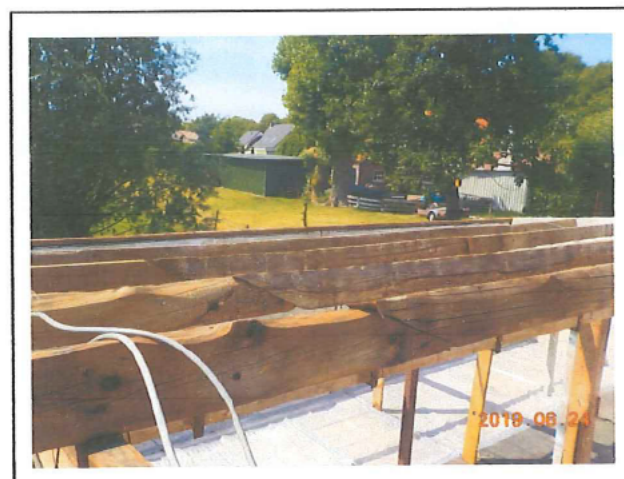
Foto 4: Locatie verwijderde bron mm6

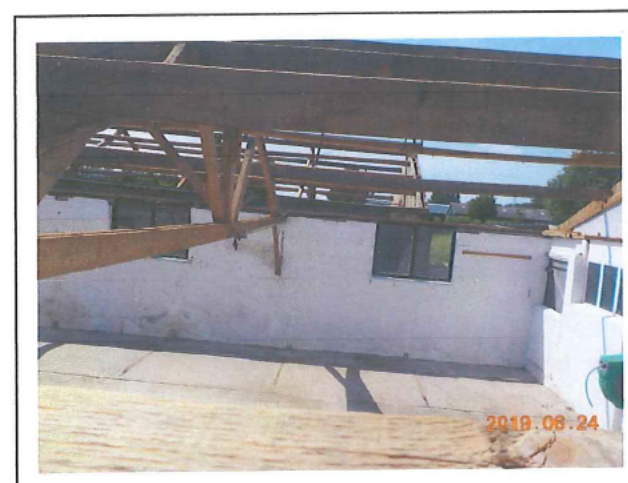
| M4RPA & M5RPA | golfplaten & Windveren , 275 m2, chrysotiel, 10-15%, Hechtgebonden, Bron volledig weg. | Voldoet. |

Foto 5: Locatie verwijderde bron MM02, MM04 & MM05

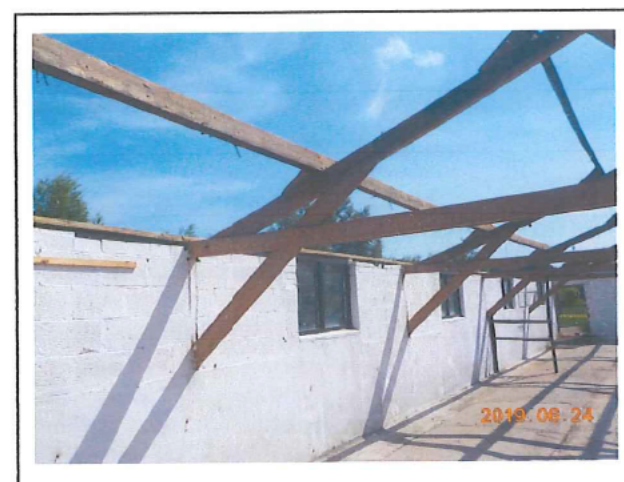
Foto 6: Locatie verwijderde bron MM02

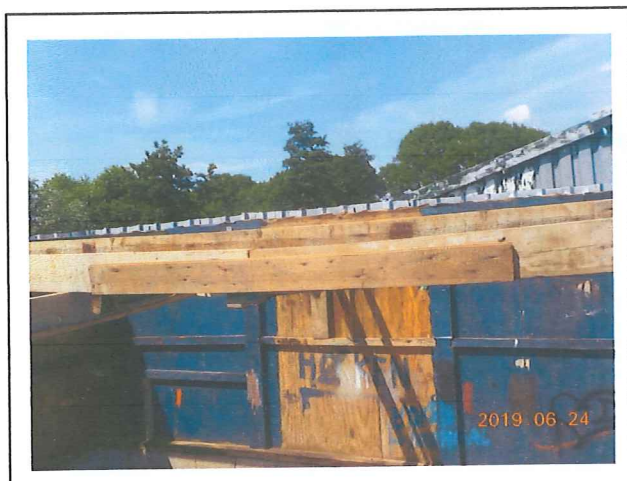
Foto 9: Locatie verwijderde bron MM03
