# BOOM EFFECT ANALYSE; RELAISHUIS 100, LOCATIE VOETBALKOOI TE UTRECHT

ANDE(R)S Boomtechnisch Advies  
Harold Schoenmakers

26 april 2012  
ABT/2012/012-035

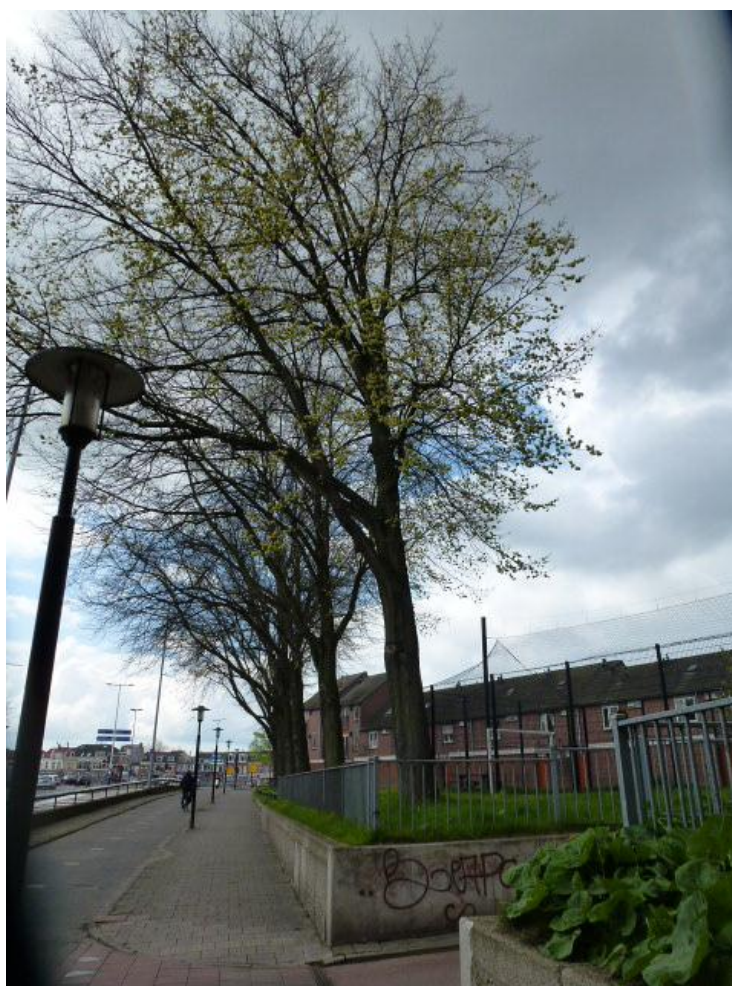
*Foto 1, De onderzochte iep. Rechts is het nieuwe Relaishuis gepland.*

| <b>Boomsoort</b> | iep ( <i>Ulmus glabra</i> ) |
| <b>Stamdiameter</b> | 57 cm |
| <b>Hoogte</b> | 17 meter |
| <b>Kroonprojectie</b> | Richting voetbalkooi 3 meter (takdikte 5 tot 10 cm),<br>Richting rijweg 8 meter (takdikte 10 tot 20 cm) |
| <b>Conditie</b> | Goed |
| <b>Structuur kroon</b> | Goed |
| <b>Kwaliteit stam</b> | Goed |
| <b>Kwaliteit stamvoet</b> | Goed |

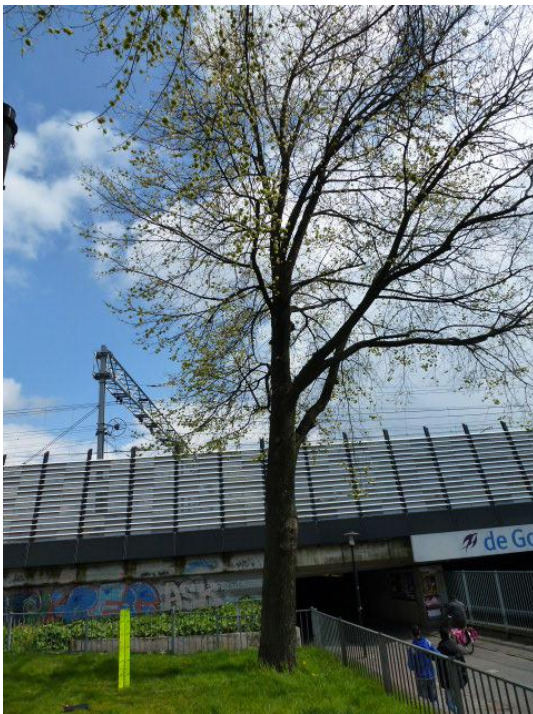
Foto 2, Rand gebouw op 2,5 m hart stam

De rand van het geplande gebouw komt op 2,5 meter uit hart stam te liggen. Dit is 2,1 meter uit de stamvoet.

Optie 1 is uitvoerbaar, mits aan de voorwaarden uit hoofdstuk 4 wordt voldaan. Bij deze optie gaat circa 15% van de beworteling verloren. Het betreft voornamelijk haarbeworteling. De stabiliteit komt niet in het gevaar bij het doorsnijden/afknippen van de wortels.

- Tussen de aangegeven rand werk (muur + 0,20 meter, 1,9 meter uit de stam oftewel 2,3 uit hart stam) worden geen andere werkzaamheden uitgevoerd of andere acties ondergrond gepland. Ook de aanleg van bijvoorbeeld kabelgoten of kabelkokers zijn uit den boze.

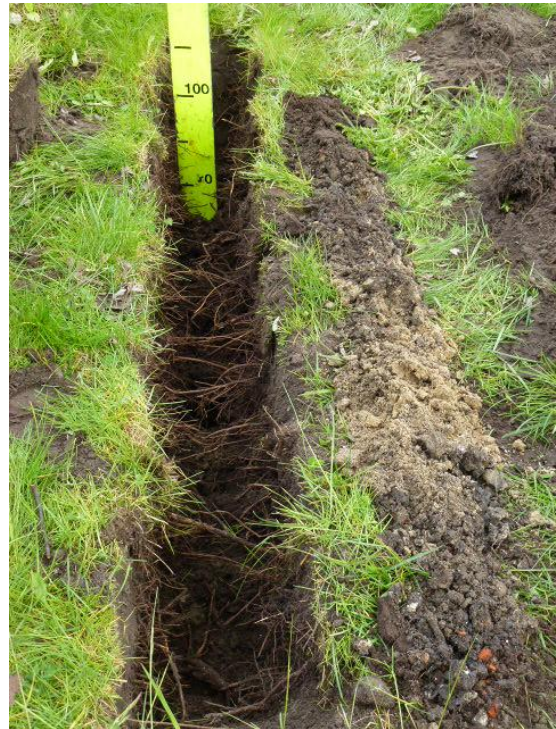
Foto 3, Sleuf op rand gebouw-20 cm

De onderzoeken hebben plaatsgevonden op een afstand van 1,9 meter en 1,1 meter uit de stamvoet.

Uit vergelijking van de data blijkt dat beide sleuven een homogene bodemopbouw, beworteling en bodemvochtigheid hebben.

Het profiel bestaat vanaf het maaiveld tot 50 cm-mv uit humeus matig fijn zand en bevat veel puin. Deze laag is zwart gekleurd en lijkt het meest op teelaarde. Van 50 tot 90 cm diepte bevindt zich matig grof gelig zand, wat zeer humusarm tot humusloos is. Het zand is enigszins kleiig. Ook in deze laag bevindt zich puin. Vanaf 90 cm diepte is het zand weer matig fijn, licht humeus en kleihoudend. Ook hier is puin aangetroffen.

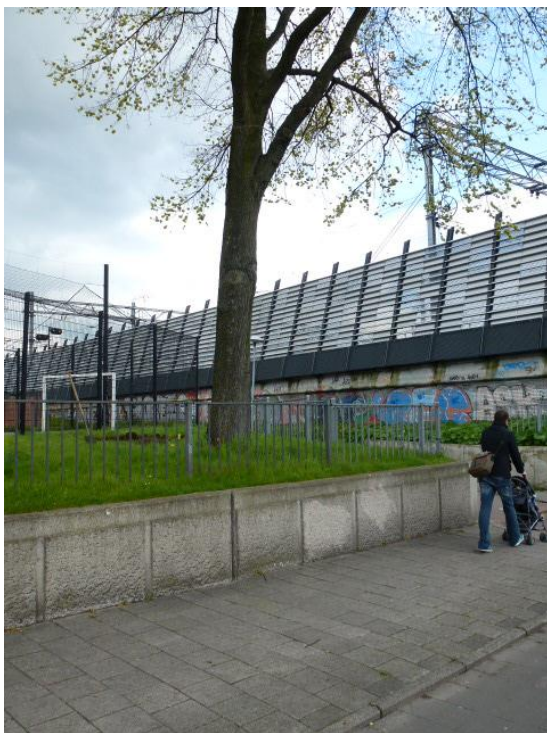
De beoordeelde iep staat op de rand van een gazon tussen de voetbalkooi en de rijweg. De rijweg en trottoir liggen circa één meter lager dan het maaiveld van de iep. De boom maakt onderdeel uit van een éénrijige boombeplanting.

Foto 4, De rijweg en trottoir liggen 1 meter lager.

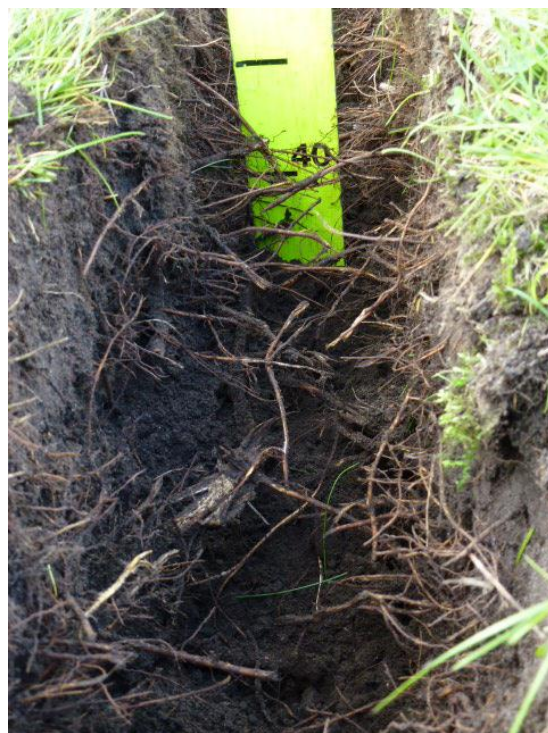
Foto 5, De sleuf zit vol wortels.

Het gehele profiel vanaf het maaiveld tot circa 110 cm-mv is doorworteld. De bovenste 50 cm van het profiel zijn zeer intensief beworteld met voornamelijk haarwortels en fijne wortels tot 2 cm dik. Van 50 tot 90 cm is de beworteling extensief. Maar in de laag tussen 90 en 110 weer intensief.

Ten tijde van het onderzoek was het profiel (licht) vochtig tot een diepte van 90 cm. van 90 tot 120 cm-mv was het profiel vochtig. In de laag tussen 90 en 100 cm zijn reductievlekken aangetroffen. Reductievlekken indiceren de bovenste grondwaterstand in de bodem, het is roest van de zandhuidjes.

- Controle op beschadigingen van stam, kroon en wortels.
- Beworteling dikker dan drie cm doorsnee moet vlak en correct afgezet worden. Dit dient met behulp van een zaag te gebeuren onder leiding van of door een deskundig boomverzorgster en/of de Bomenwacht (European Treeworker, European Treetechnician).

- Bij de aanwezigheid van beworteling wordt de open sleuf aan de boomzijde afgedekt met bijv. kunststoffolie om uitdroging van de wortels te voorkomen.
