# Boom Effect Analyse

## Rotsoord - Briljantlaan Utrecht

Project: Boom Effect Analyse Rotsoord – Briljantlaan Utrecht

Datum: 18-02-2026

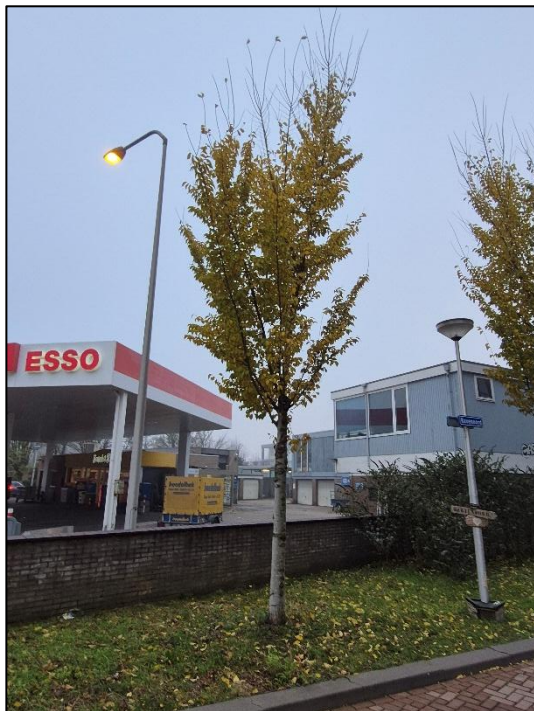
Afbeelding 4: Eén van de twee iepen (boom 1).

Voor drie bomen wordt de impact als 'fataal' ingeschat. Deze bomen komen buiten de toekomstige plantvakken terecht. Voor boom 1 geldt bovendien dat deze te dicht op de nieuwbouw staat en daarom niet ter plaatse kan worden gehandhaafd.

- Voor boom 1 is verplanten een mooie kans om de boom elders in het plangebied een tweede leven te geven. De boom is hier nog jong genoeg voor en beschikt over een goede conditie. De boom is zonder voorbereiding te verplanten met een optimal-verplantmachine (minimale kluiddiameter 200 cm);

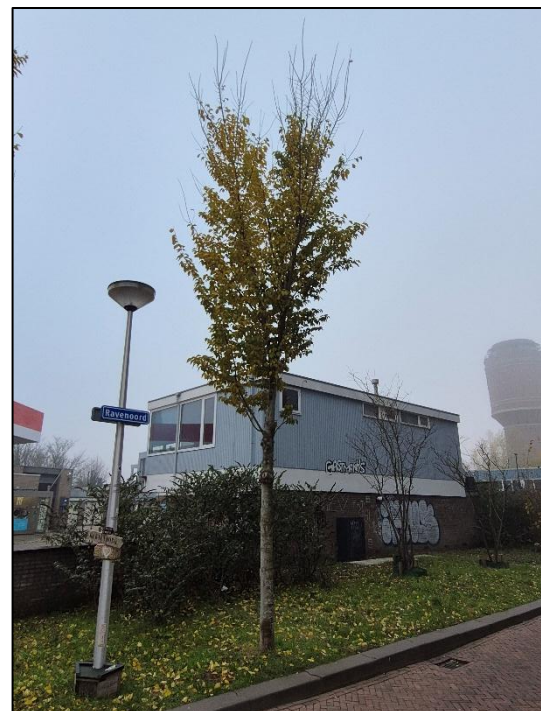
Afbeelding 5: Iep (boom 2).

Voor boom 2 t/m 5 is de verwachte impact beperkt. Ook deze bomen blijven in een (toekomstig) groenvak staan, maar deze wordt wel kleiner. Hierdoor beschikken de bomen straks over minder doorwortelbare ruimte. Het is echter groot genoeg om de bomen goed te kunnen laten ontwikkelen. De voorwaarde is wel dat de groeiplaatsen worden verbeterd (zie paragraaf 5.1). Een ander aspect is de kroonbreedte. Deze zal door de ontwerpaanpassing eerder en vaker buiten het plantvak/ boven verharding gaan groeien. Regelmatig snoeien zal nodig zijn om de bomen 'in toom te houden'.

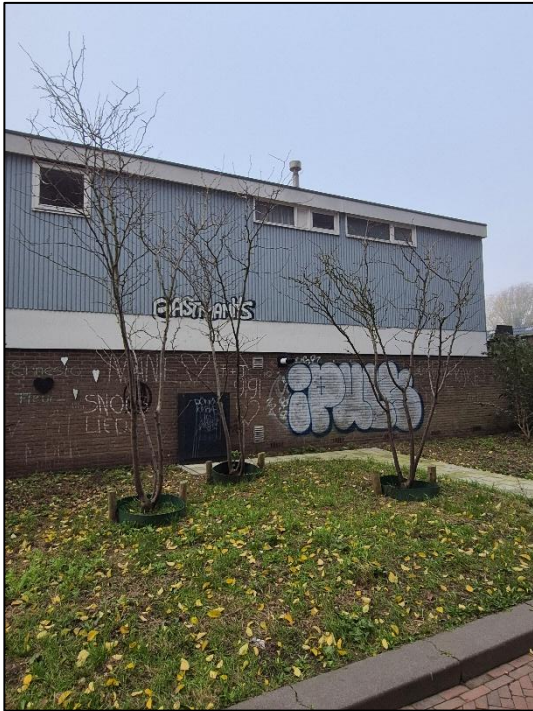
Afbeelding 6: Drie Gleditsia's (boom 3 t/m 5).

- Boom 3 t/m 5 blijven uiteraard doorgroeien. Op het moment dat de herinrichting daadwerkelijk gaat beginnen zijn ze weer een stuk breder en hoger gegroeid. Snoei zal dan nodig zijn om te voorkomen dat er takken buiten het plantvak groeien;

- Indien deze ontwerpaanpassing niet mogelijk of wenselijk is, dan zijn deze drie bomen uiteraard ook goed te verplanten. Ze staat er pas net en kunnen zonder voorbereiding met een optimal-verplantmachine worden verplant (minimale kluiddiameter 150 cm);

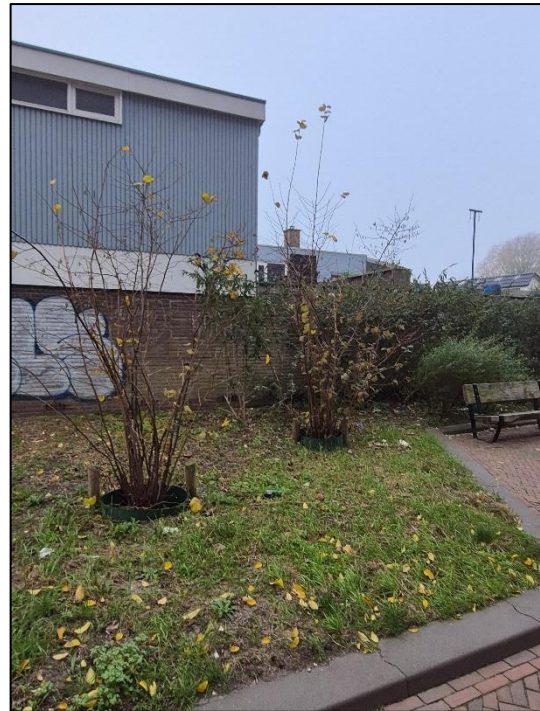
Afbeelding 7: Twee struikazelaars (boom 6 en 7).

Boom 6 staat op de rand van het nieuwe plantvak. De aanleg van de verharding zal wortelschade veroorzaken. Bovendien is het een breed uitgroeiende struikazelaar die rondom vrij zou moeten staan zodat de takken niet over de verharding gaan groeien.

- Om boom 6, 8 en 11 op hun huidige standplaats te kunnen behouden is een aanpassing van het ontwerp noodzakelijk. De groenvakken dienen dusdanig te worden uitgebreid dat de bomen minimaal 2 meter uit de verharding komen te staan;

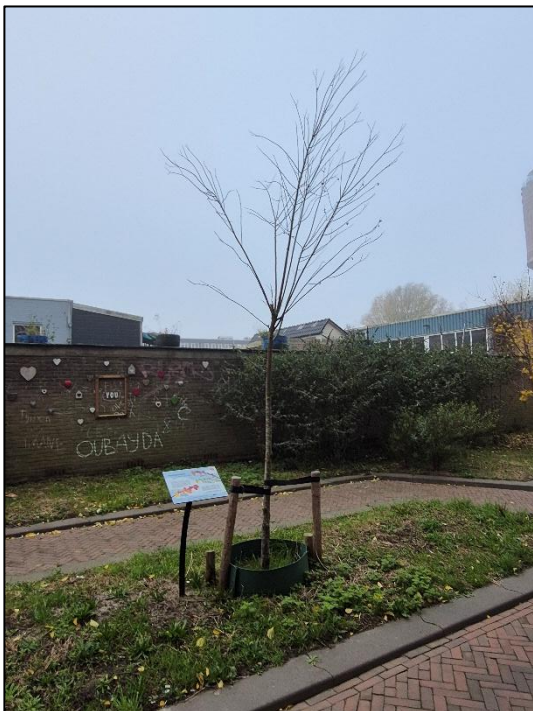
Afbeelding 8: Katsuraboom (boom 8).

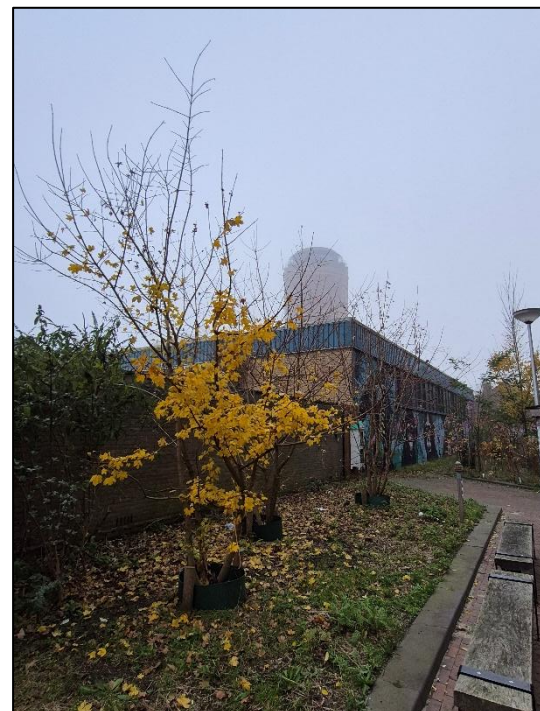
Afbeelding 9: Drie veldesdoorns (boom 9 t/m 11).

Voor boom 7, 9 en 10 wordt geen impact verwacht. De bomen blijven in een (toekomstig) groenvak staan.

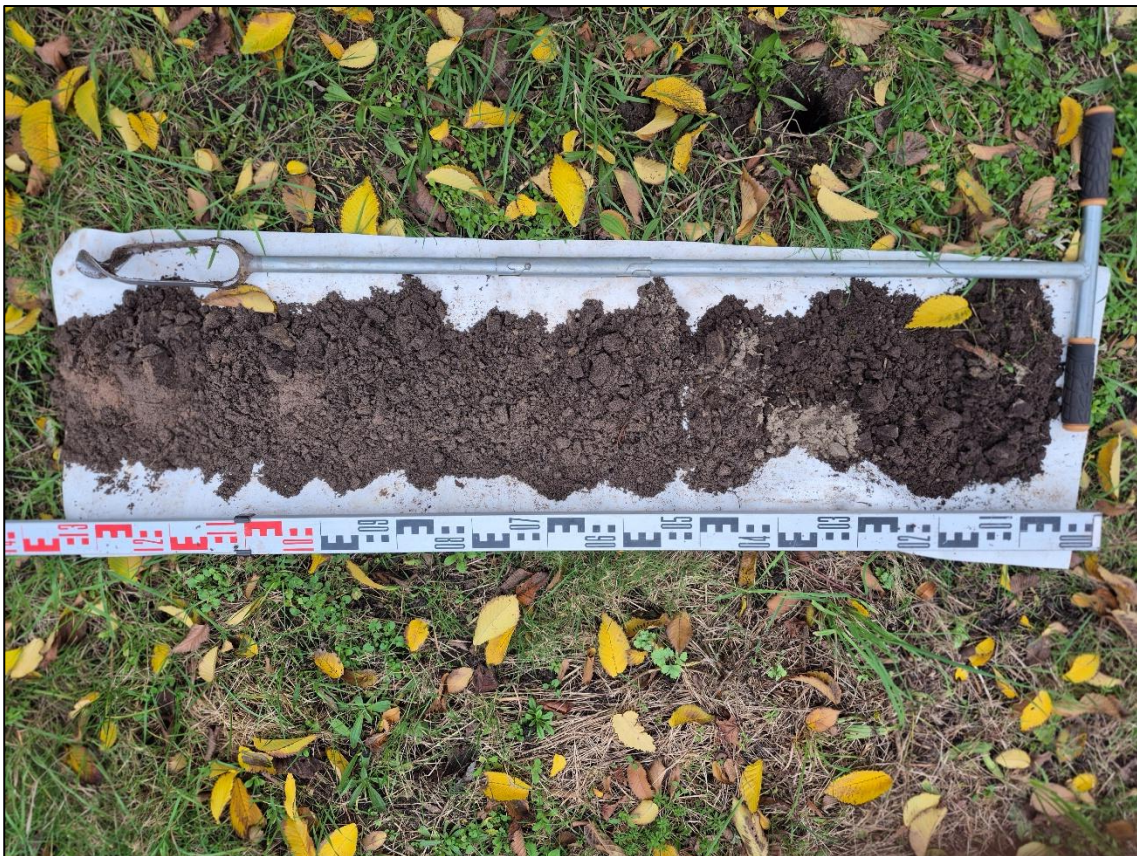
Boring 1 (groeiplaats boom 1 en 2):

- Humeuze toplaag van 30 cm;
- Daaronder humusarm zand tot een diepte van 120 cm;
- Geen grondwater aangetroffen.

*Afbeelding 10: Zandprofiel met afnemend gehalte organische stof.*

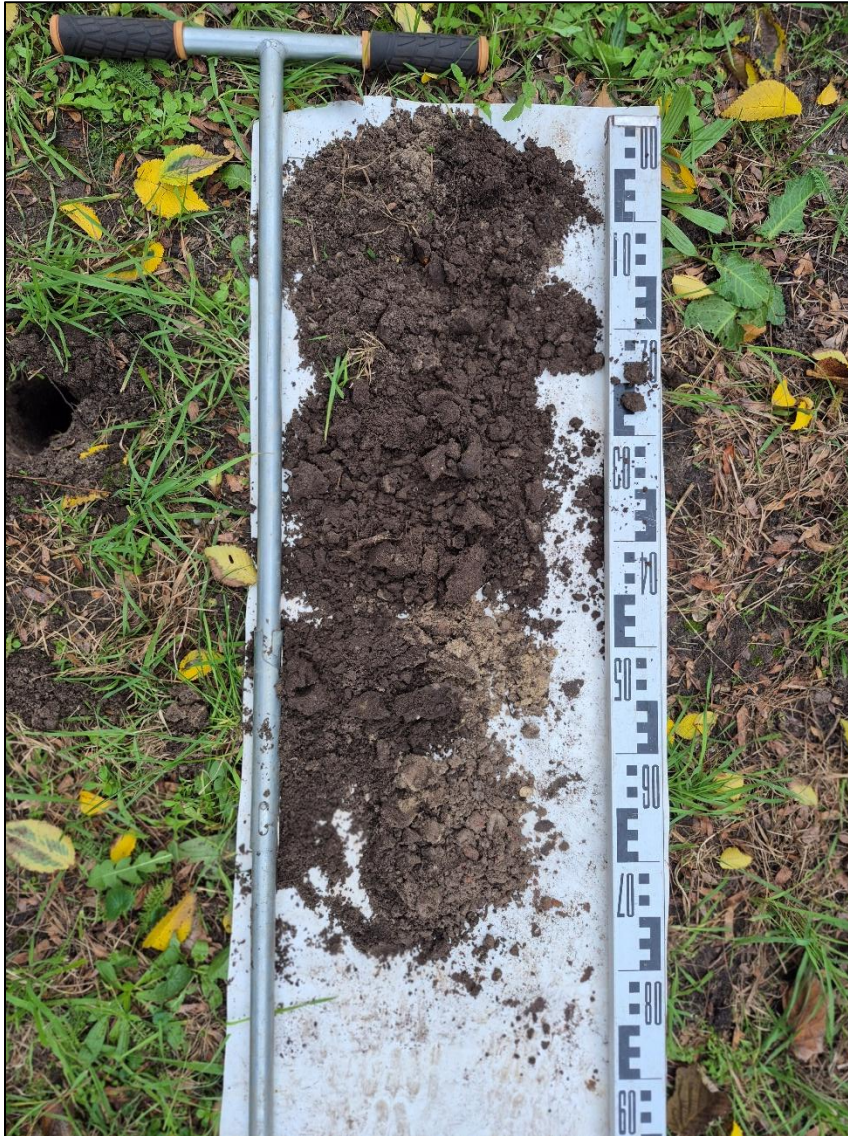
Boring 2 (groeiplaats boom 3 t/m 7):

- Humusarme zandprofiel tot 60 cm diepte;
- Op 60 cm storende laag van puin en grof humusarm zand;
- Dieper boren was hierdoor niet mogelijk.

*Afbeelding 11: Verdichte puinlaag op 60 cm diepte.*

- In algemene zin wordt geadviseerd de kwaliteit van de groeiplaatsen te verbeteren door middel van gronduitwisseling. Het gaat dan met name om die laag 30-100 cm die doorgaans humusarm is en daarmee niet geschikt is als groeisubstraat voor bomen. Ook kan dan de storende puinlaag bij boom 3 t/m 7 worden verwijderd. De toplaag kan weer worden hergebruikt na de gronduitwisseling. Het is wel van belang om minimaal 100 cm van te behouden bomen te blijven met de graafwerkzaamheden om wortelschade te voorkomen;

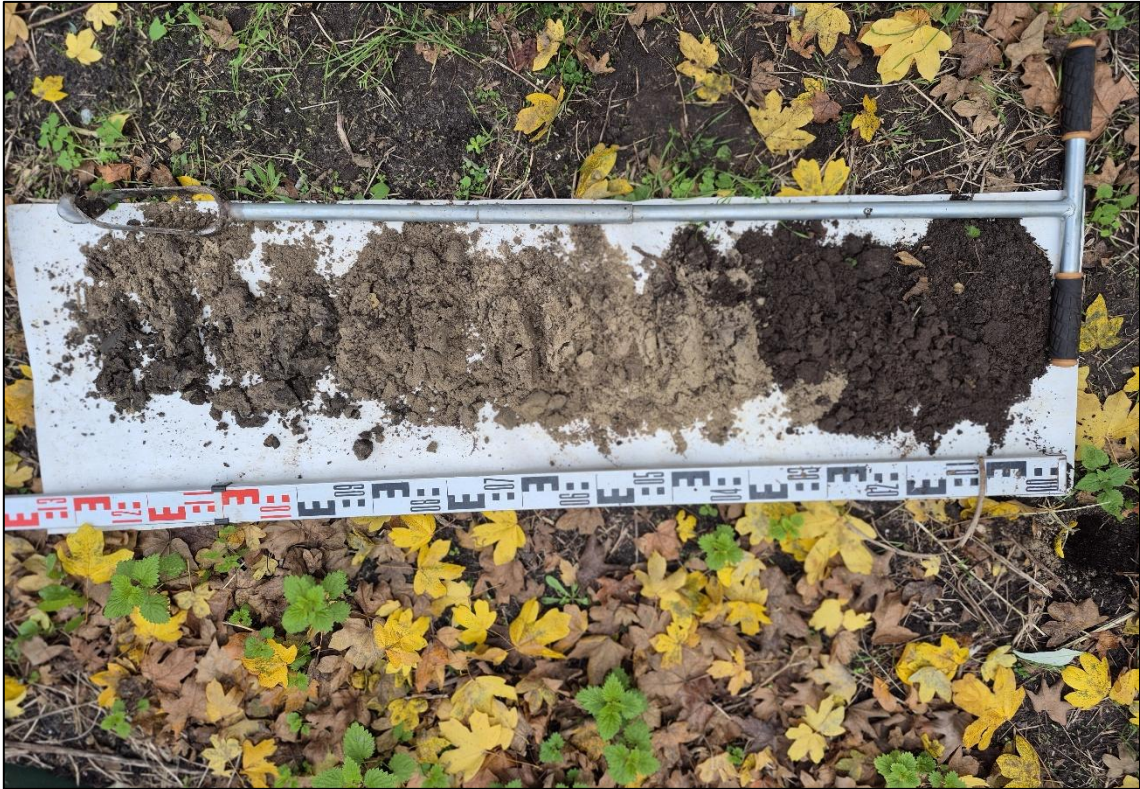
Boring 3 (groeiplaats boom 9 t/m 11):

- Humushoudende toplaag (0-30 cm);
- Humusarm zandpakket (30-100 cm);
- Kleigrond, zeer vochtig (100-120 cm).

*Afbeelding 12: Alleen de toplaag is ingericht als groeiplaats. Dit is voor bomen niet ideaal.*

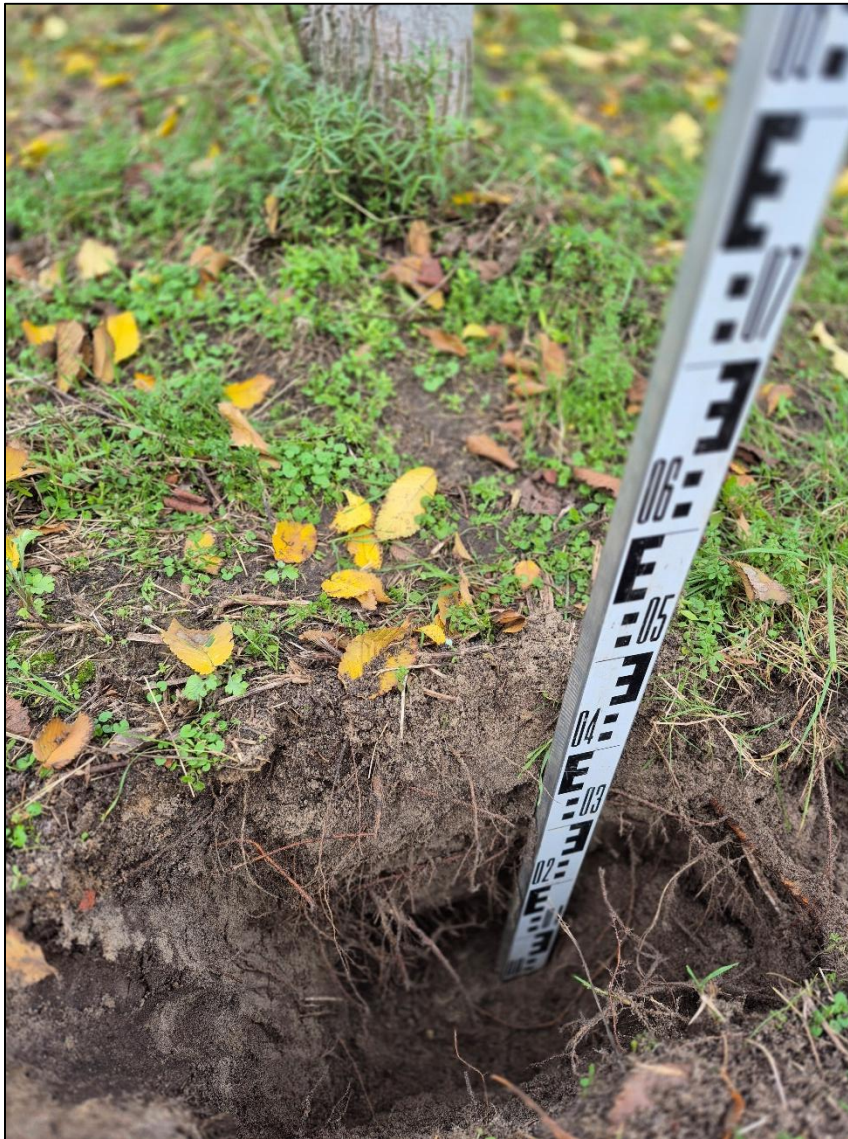
#### Proefsleuf bij boom 1

- Deze boom komt in aanmerking om verplant te worden;
- Op 70 cm van de stam is intensieve fijne beworteling aangetroffen, hetgeen een gunstig perspectief geeft voor verplanting.

*Afbeelding 13: Fijne beworteling.*
