## Boom effect analyse Kögliaan - Manegelaan Utrecht Versie 2

Boomtechnisch onderzoek

Versie 2: 29-10-2025

| <b>Projectnaam</b> | <b>Herinrichting Kögllaan Utrecht</b> |

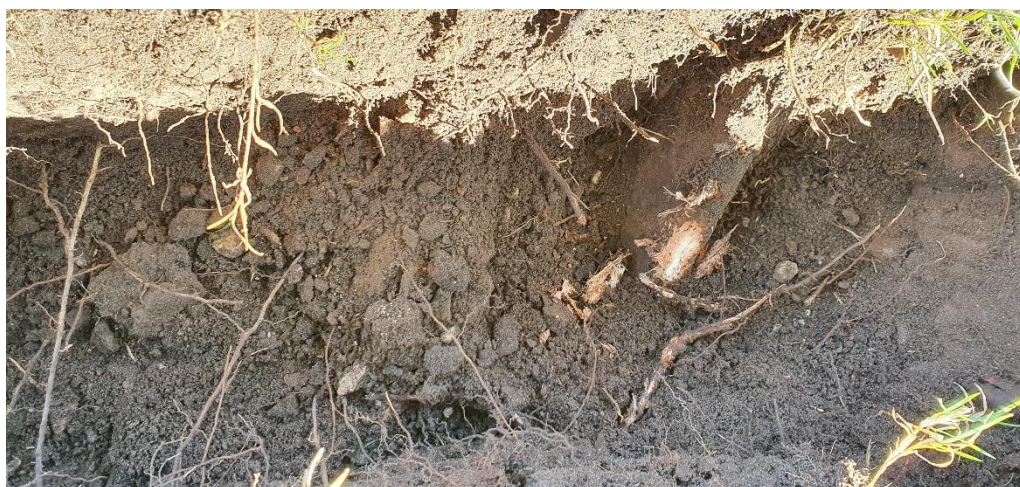
Bij het graven van de kuilen komt vrijwel overal een eenduidig beeld naar voren, van een zeer sterk doorwortelde bovenlaag van minimaal 50 cm. Bij het verwijderen van de eerste centimeters gazon, komen de eerste dikke wortels al bloot te liggen en maakt dieper graven, zonder de beworteling af te zetten, in sommige gevallen niet mogelijk. In de kuilen is gezonde beworteling gevonden tot ca. 8 cm diameter.

Afbeelding 5: Beworteling profielkuil 1, wortel met diameter ca.8cm.

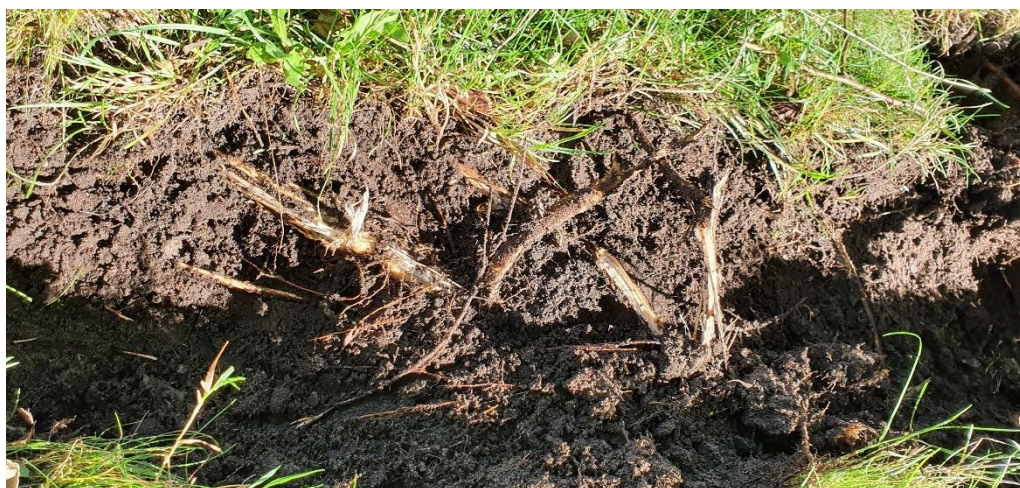
Afbeelding 6: Beworteling profielkuil 2

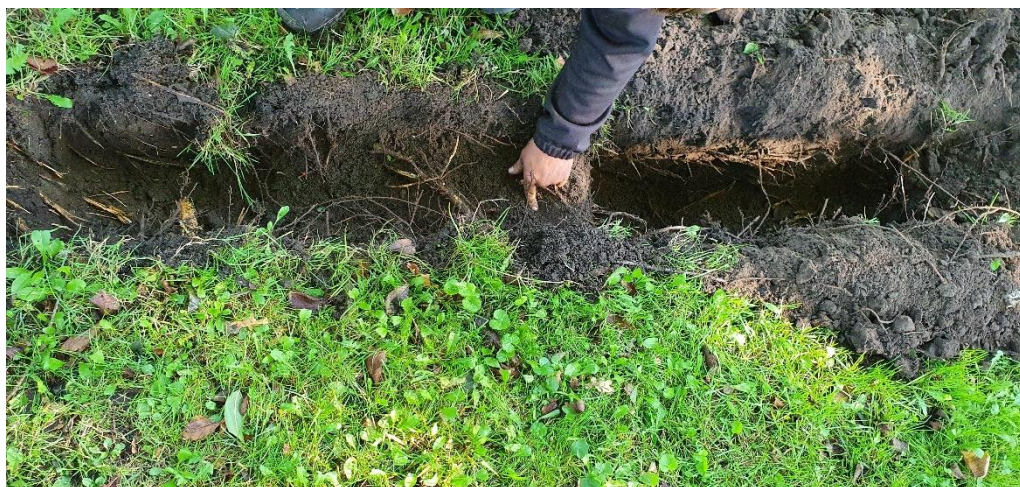
Afbeelding 7: Beworteling profielkuil 3, wortel met diameter >8cm.

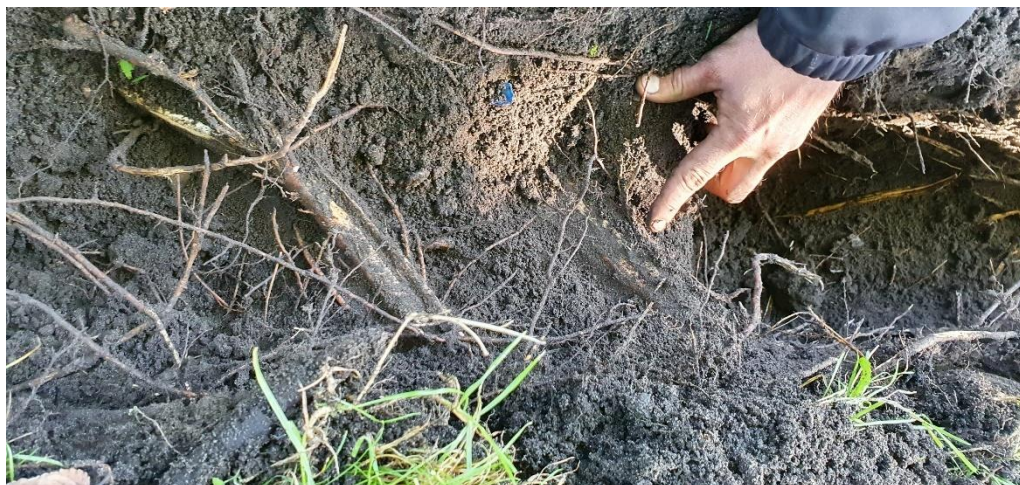
Afbeelding 8: Beworteling profielkuil 4, wortel met diameter >8cm.

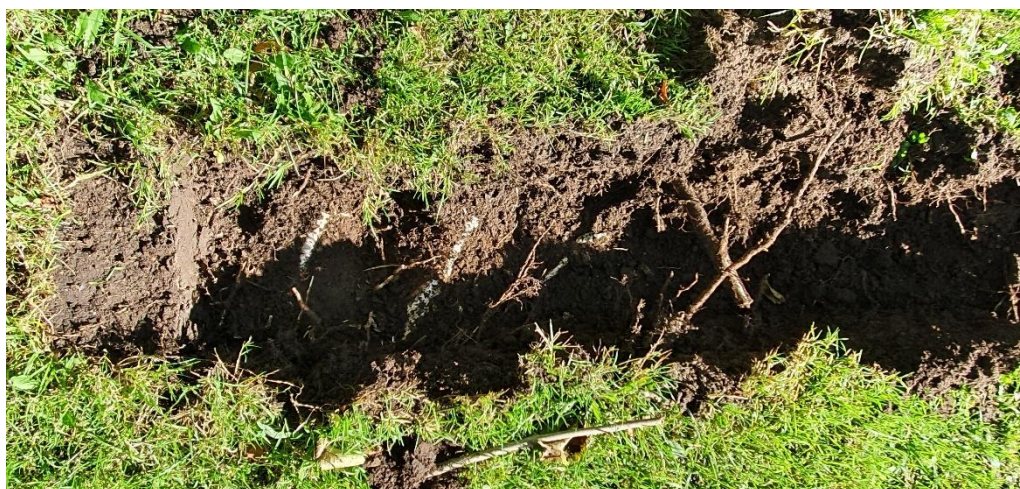
Afbeelding 9: Beworteling profielkuil 4, wortel met diameter >8cm.
