# INVENTARISATIE BOMEN GEVANGENIS WOLVENPLEIN

Onderzoek en advies: [REDACTED] Boomverzorging

Datum veldwerk: 26-09-2022

Project: Gevangenis Wolvenplein Utrecht

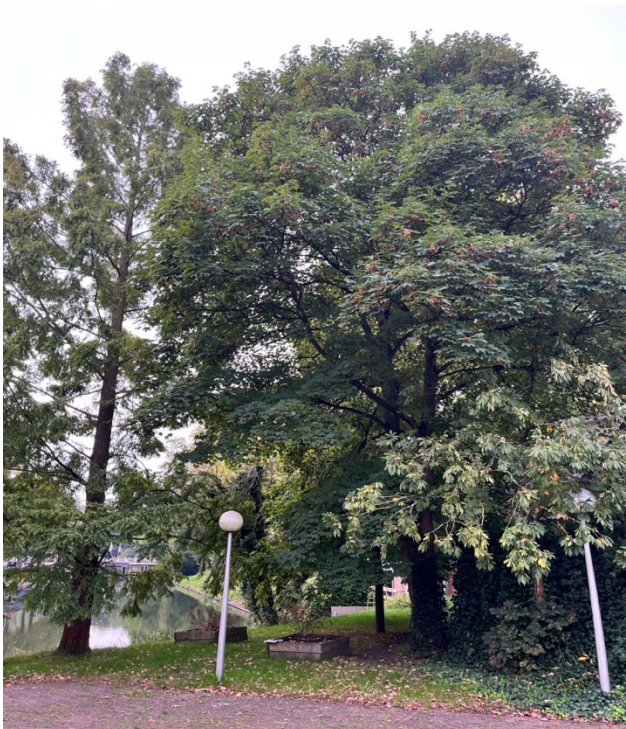
Bomengroep 1 t/m 5

De bomengroep aan de zuidzijden van het terrein langs de singel bestaan uit esdoorn, paardenkastanje, moerascypres en vlier. De bomen grenzen aan de woningblok naastliggend aan de tuinen. De vlier (boom 5) en de kleine gele paardenkastanje (boom 4) hebben een slechte en onvoldoende conditie. De toekomstverwachting is daarom ook laag. De overige bomen vertonen geen zichtbare gebreken en hebben dan ook een hoge toekomstverwachting.

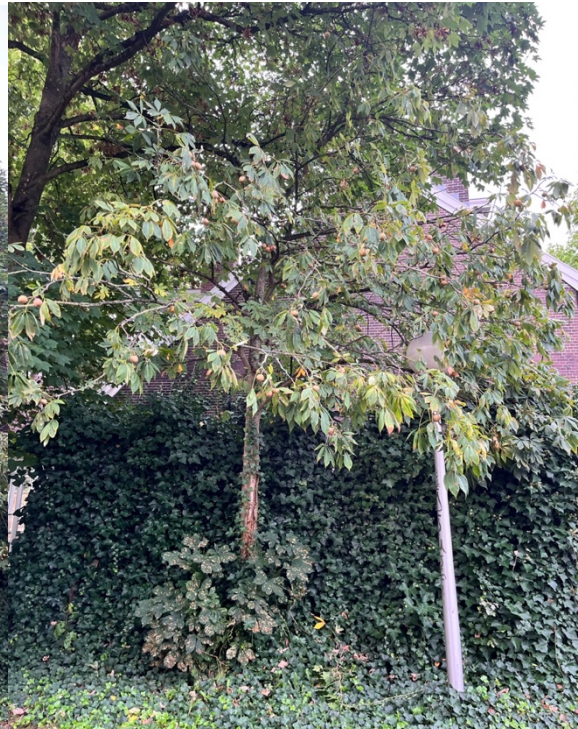
| boomnummer | Boomsort | Wetenschappelijke naam | Hoogte in m. | Diameter in cm. | Kroondiameter | Standplaats | Conditie | Opmerkingen en gebreken | Toekomstverwachting |
|---|---|---|---|---|---|---|---|---|---|
| 4 | Gele paardenkastanje | Aesculus flava | 5 | 14 | 4 | beplanting | onvoldoende | onderstallig, roting stam | laag (<5 jaar) |

Gele paardenkastanje (boom 4) onvoldoende conditie / rotting Stam.

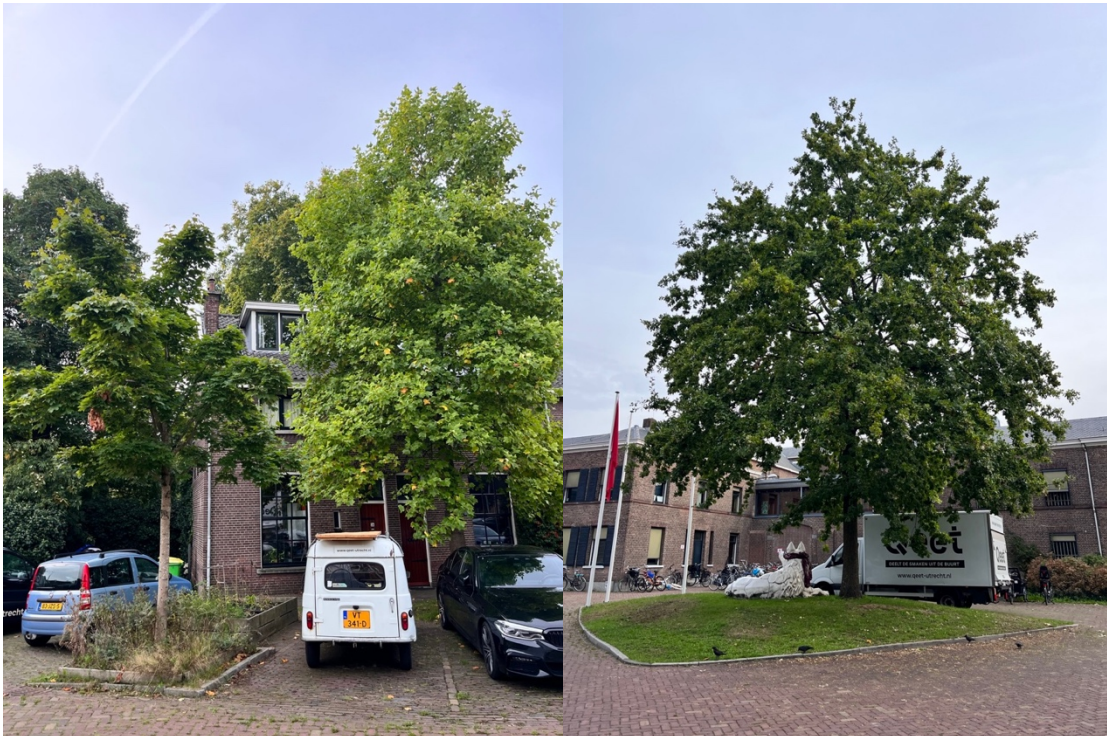
De twee bomen voor de woningen bestaan uit een kleine Noorse esdoorn en een tulpenboom. De conditie is voldoende tot goed. Er zijn geen zichtbare gebreken waargenomen. De bomen hebben een hoge toekomstverwachting. De beeldbepalende zomereik bij de hoofdingang staat op een terp en heeft een iets mindere conditie. Door een groeiplaatsverbetering toe te passen kan dit verbeteren. De boom heeft een hoge toekomstverwachting.

De esdoorn en tulpenboom aan voorzijde woningen (boom 8 & 9)

Beeldbepalende zomereik bij de hoofdingang (boom 10)

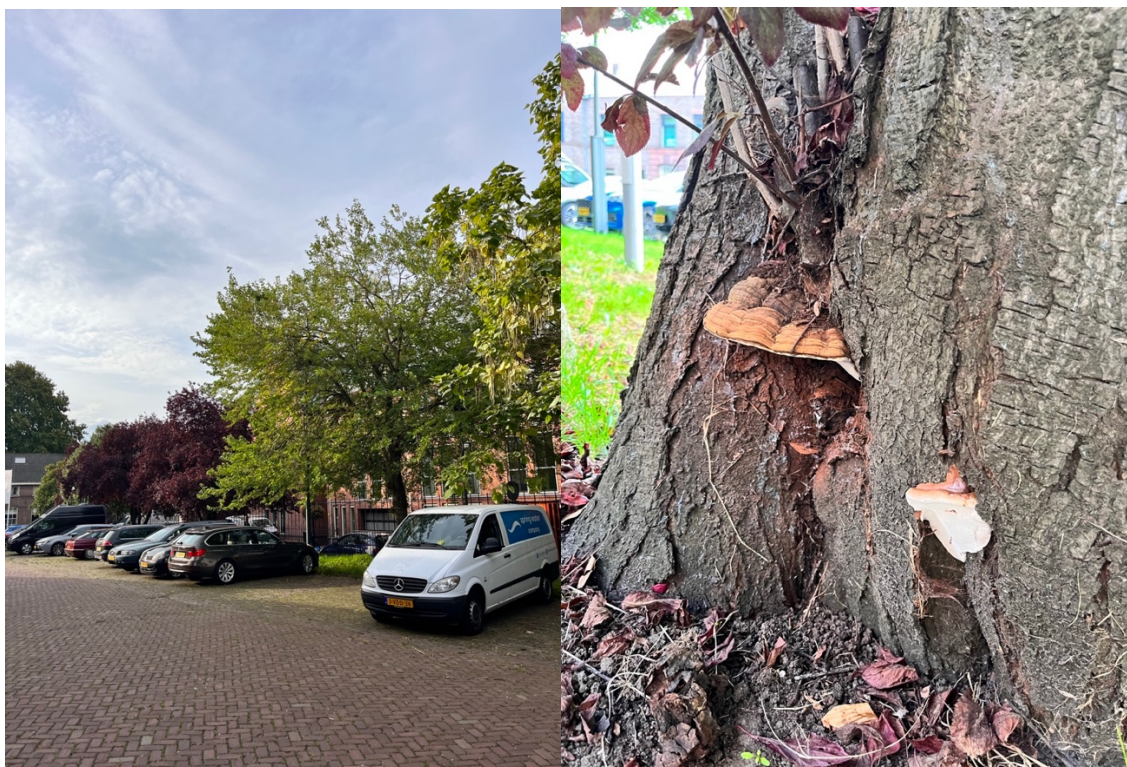
Parallel aan de Wolvenplein langs de parkeerplaatsen staat een bomenrij met verschillende boomsoorten zoals Gele paardenkastanje, Rode kerspruim, Es, moerbeï en Catalpa. De hoogtes variëren van 7 tot 11 meter. De conditie van de bomen is voldoende met uitzondering van de Rode kerspruimen. Deze bomen zitten in de aftakelingsfase. Op de stam en stamvoet zijn vruchtlichamen van tonderzwam waar te nemen. Deze bomen hebben dan ook een lage toekomstverwachting. De bomen zijn boven de weg en boven de parkeervakken zeer laag vertakt. Er is op meerdere plaatsen wortelopdruk in de bestrating. Het vergroten van plantvakken kan hier een oplossing voor zijn. De oude appelboom is sterk uit gegroeid en de boomspiegel erg klein.

Bomenrij langs Wolvenplein en parkeerplaatsen. (boom 11 t/m 18) Vruchtlichamen van tonderzwam op Rode kerspruim.

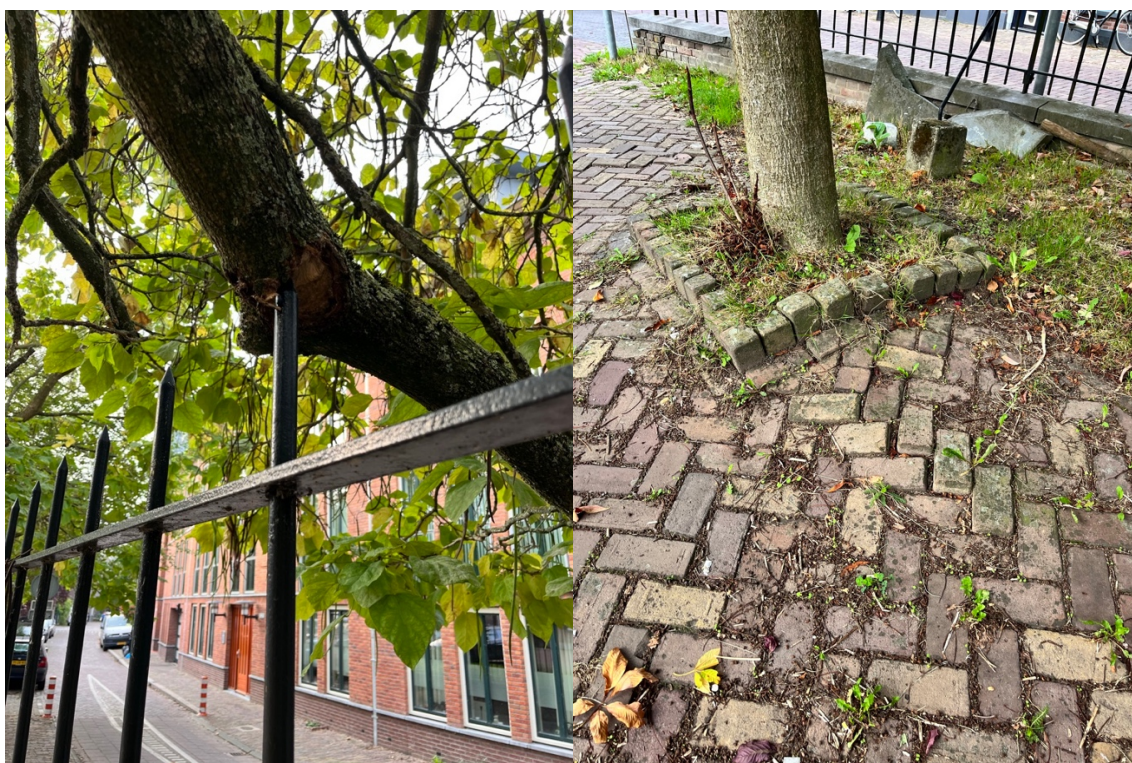
Laaghangende takken van Catalpa leunen op het hek. (boom 17) Te kleine boomspiegels kan tot wortelopdruk leiden. (boom 11)

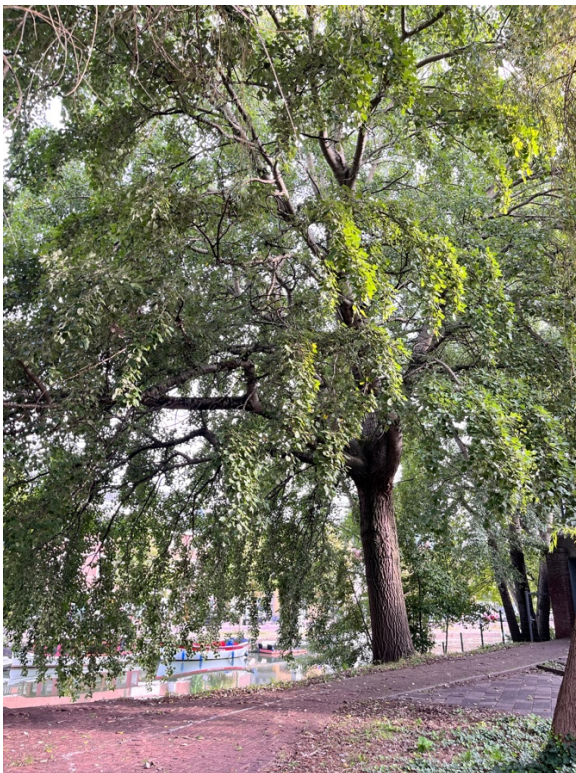
Grote Abeel (boom 22) met zware uitzakkende takken.

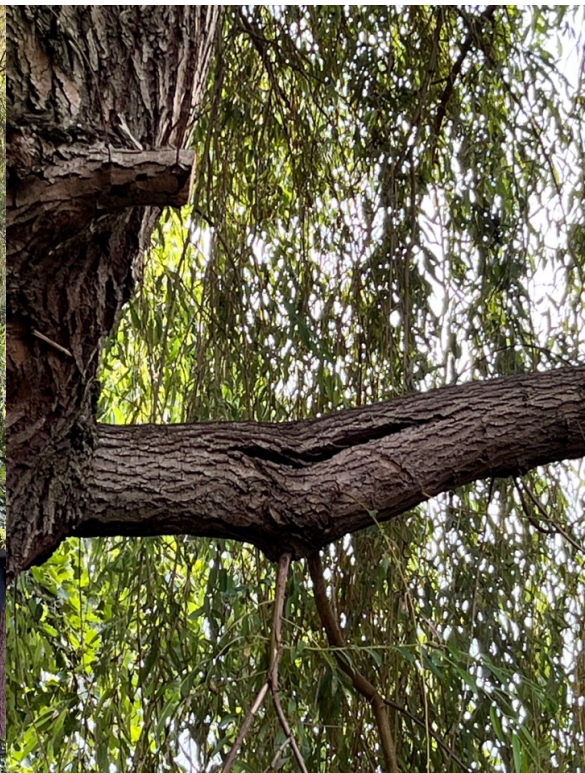
De twee treurwilgen (boom 20 en 21) hebben een snoeiachterstand. Er zitten grote scheuren (pechbalken) in zware gesteltakken. Recent zijn er takken uitgebroken. De bomen hebben onderhoud nodig. Een andere optie is de bomen te verwijderen. Op de locatie waar de nieuwe brug gepland staat een groep zeer grote grauwe abelen. (bomen 22 t/m 27) Twee bomen staan zeer scheef richting het water en de nieuw te plaatsen brug. Het advies is deze te verwijderen. De grote abelen hebben zware gesteltakken die moeten worden uitgelicht om eventueel takbreuk te voorkomen. Langs het water staat een es (boom 29) met essentaksterfte. De toekomstverwachting van deze boom is laag.

Scheur in tak bij treurwilg (boom 21)

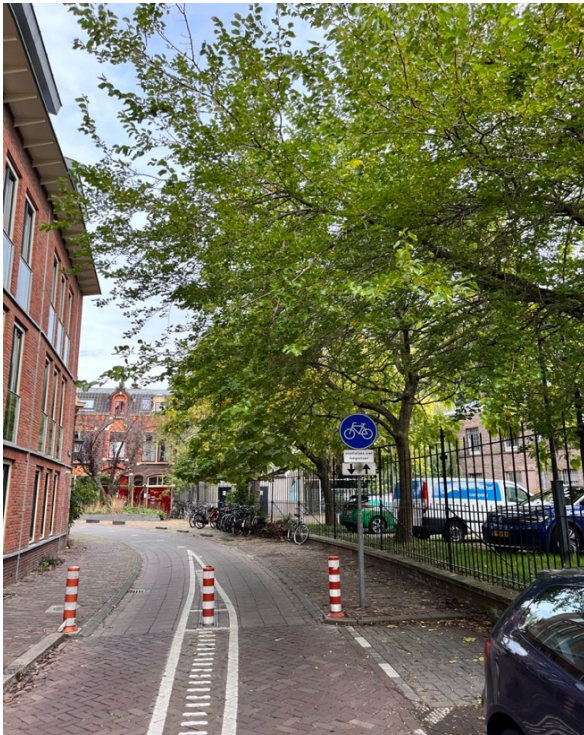
Laag hangende takken in het rijprofiel zorgen voor onveilige situatie.

Om aan de algemene zorgplicht te voldoen dien je als boomeigenaar regulier en regelmatig onderhoud te laten plaatsvinden aan de bomen. De bomen op het Wolvenplein zijn lang niet onderhouden.
