Bomeninventarisatie

Mineurslaan 500

Utrecht

20495.001

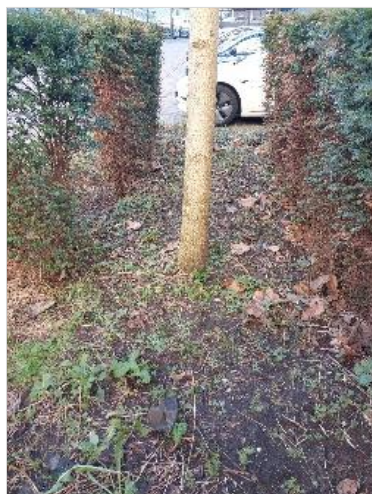
Figuur 4.1 Plantsoen.

De standplaats van de bomen is wisselend binnen het geïnventariseerde bomenbestand. Een aantal bomen bevindt zich in een plantsoen (13 bomen, figuur 4.1) of vrij plantvak (4 bomen, figuur 4.2), dit zijn relatief ruimte standplaatsen. De overige bomen hebben een beperkte standplaats in kleine plantvakken nabij parkeervakken (17 bomen, figuur 4.3) en in plantenbakken op de stoep (11 bomen).

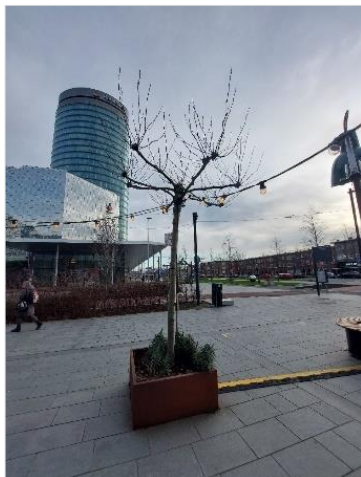
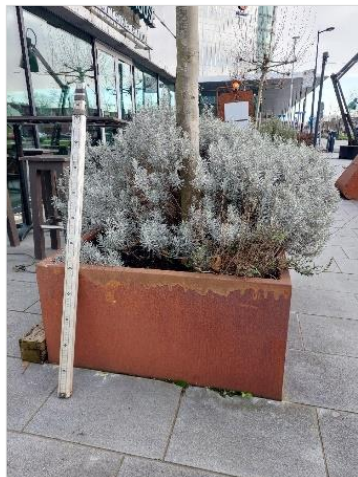
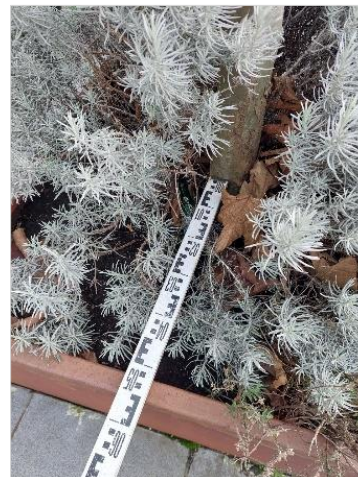
Een aantal platanen met redelijke tot goede conditie staat in plantenbakken (boom 35 t/m 44, figuur 4.4 t/m 4.6). Bij deze bakken is op basis van bovengronds onderzoek niet te bepalen hoe de ondergrondse situatie is

van het wortelgestel, omdat niet te zien is of de onderkant van de plantenbakken is aangesloten op de onderliggende bodem of niet. Een aanvullend ondergronds onderzoek kan (net als bij de bomen met een positief verplantbaarheidsadvies) uitsluitsel geven over de kwaliteit van de groeiplaats en daarmee de verplantbaarheid van deze bomen.

Figuur 4.4 Dakplaat in plantenbak.

Figuur 4.5 Plantenbak detail.

Figuur 4.6 Plantenbak detail.

Voor de platanen in de plantenbakken (boom 35 t/m 44) geldt dat ze waarschijnlijk goed te verplanten zijn, omdat de verplantkluit bij alle bomen binnen de randen van de bak valt. Voorbereidingstijd van deze bomen op verplanting is daarom niet nodig.

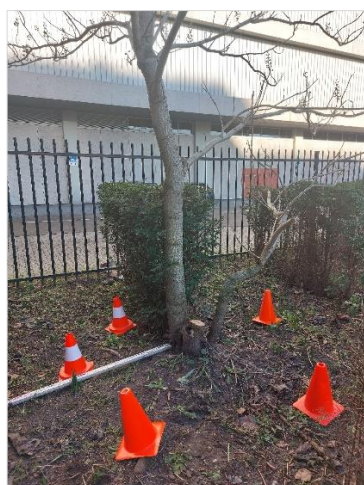
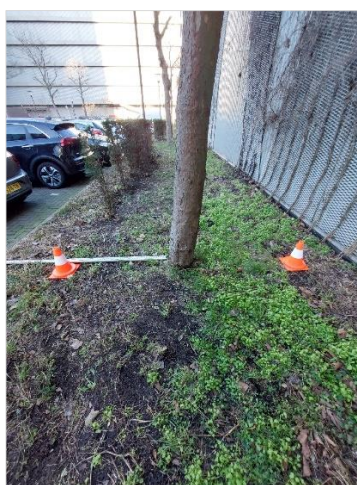
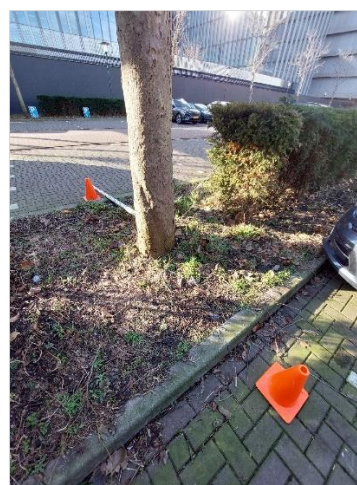
De verplantkluiten van de bomen op de onderzoekslocatie zijn berekend (zie methodiek H3) en in het veld uitgezet met baak en pionnen. Onderstaande foto's (figuur 4.7 t/m 4.9) geven voorbeelden van verplantkluiten in het plantsoen, in een ruim plantvak en in een beperkt plantvak. In de plantenbakken geldt dat de verplantkluit in alle gevallen binnen de randen van de plantenbak viel.

Figuur 4.7 Een uitgezette verplantkluit in het plantsoen.

Figuur 4.8 Een uitgezette verplantkluit in een ruim plantvak.

Figuur 4.9 Een uitgezette verplantkluit in een beperkt plantvak.

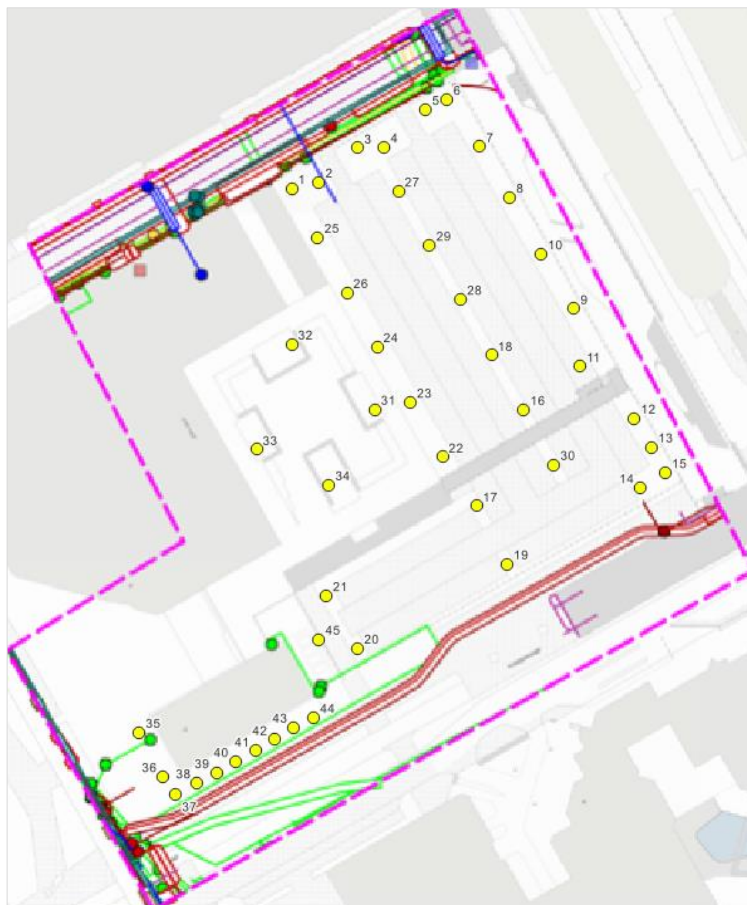
Figuur 4.10 Kabels en leidingen onder boompunten.

De kabels en leidingen binnen de onderzoekslocatie zijn, samen met de ingemeten boompunten, op kaart weergegeven in figuur 4.10. Enkele verplantkluiten komen dicht in de buurt van kabels en leidingen die bekend zijn bij het kadaster. Daarmee vormt de ondergrondse infrastructuur bij de bomen 2, 35 en 37 t/m 44 een mogelijke belemmering voor het verplanten.

Kabels en leidingen in het projectgebied zelf die zich niet op openbaar gebied bevinden zijn niet zichtbaar in de klic tekening. Ze zijn daarom niet meegenomen in bovenstaande beoordeling. In de praktijk moet echter nog wel rekening gehouden worden met mogelijk ondergrondse infrastructuur zoals laagspanningskavels, straatverlichting, huisaansluitingen en hemelwaterafvoer.
