# BOOMTOTAALZORG

Boominventarisatie  
Het Zand De Meern,  
project 17294

| Onderwerp | Boominventarisatie Het Zand De Meern |

17-05-2017

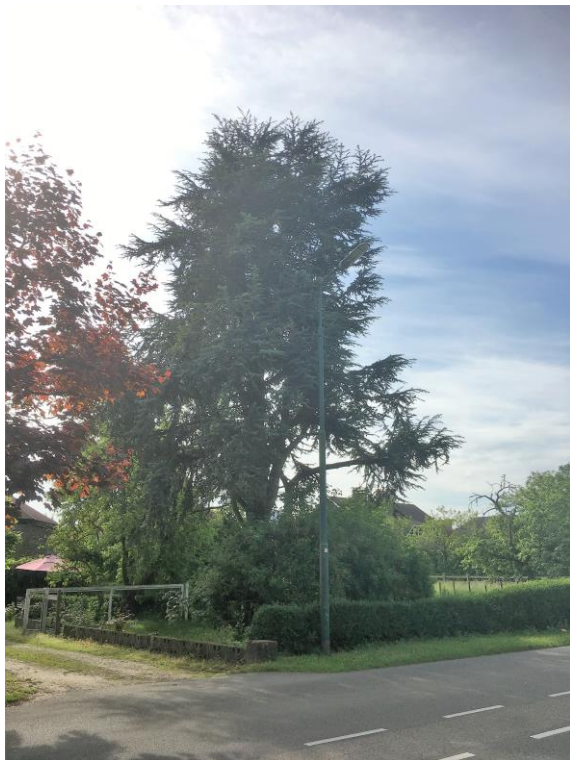
Boomnr 1., Boomsoort *Cedrus libani* 'Glauca'

| MSLinknr. | Soort | | Stamdoorsnede | Kroonprojectie | Leeftijd | Standplaats | Conditie | Kwaliteit | Verplantbaar | | Opmerkingen | | |
|---|---|---|---|---|---|---|---|---|---|---|---|---|---|
| 1. | Cedrus libani 'Glauc' | Blauwe atlasceder | 0,58 | 9 | 45 | Beplanting | Redelijk | Redelijk | Nee | Niet verplantbaar, vanwege grootte. | Laag zwaar vertakt, tuin zijde | | |

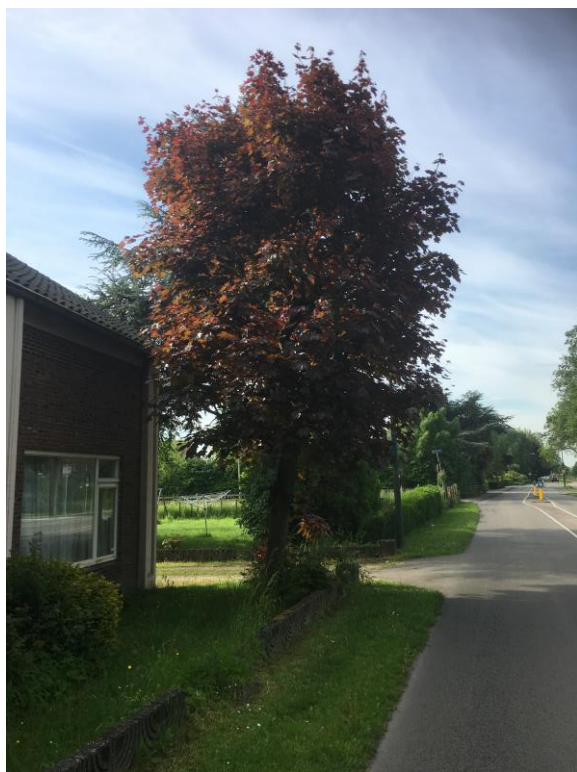
Boomnr 2., Boomsoort *Acer rubrum*

| MSLinknr. | Soort | | Stamdoorsnede | Kroonprojectie | Leeftijd | Standplaats | Conditie | Kwaliteit | Verplantbaar | | Opmerkingen | | |
|---|---|---|---|---|---|---|---|---|---|---|---|---|---|
| 2. | Acer rubrum | Rode Esdoorn | 0,33 | 7 | 30 | Gras | Redelijk | Matig | Nee | Niet verplantbaar vanwege matige kwaliteit | Kroon rondom ingenomen | | |

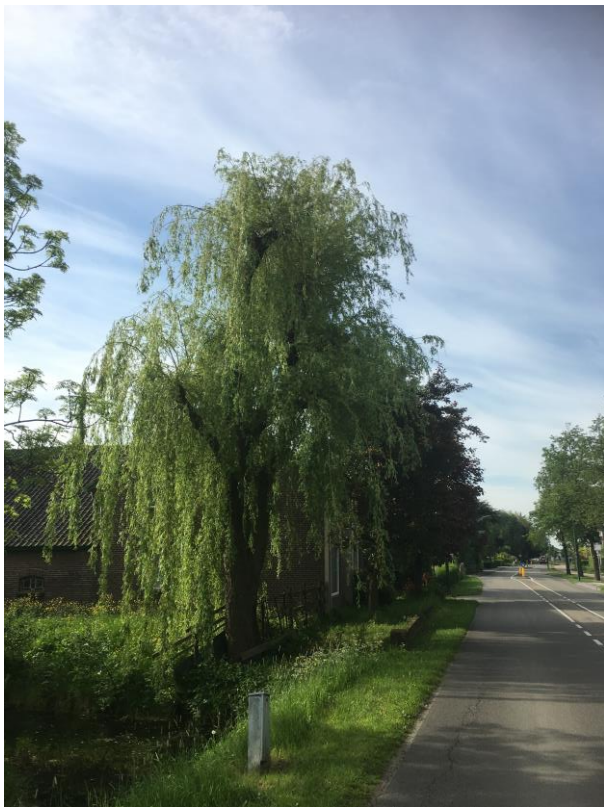
Boomnr 3., Boomsoort *Salix sepulcralis* 'Tristis'

| MSLinknr. | Soort | | Stamdoorsnede | Kroonprojectie | Leeftijd | Standplaats | Conditie | Kwaliteit | Verplantbaar | | Opmerkingen | | |
|---|---|---|---|---|---|---|---|---|---|---|---|---|---|
| 3. | Salix sepulcralis 'Tristis' | Treurwilg | 0,81 | 12 | 45 | Gras | Goed | Matig | Nee | Niet verplantbaar, vanwege grootte en matige kwaliteit | zwam snoeiwond wegzijde, gekandelaberde boom | | |

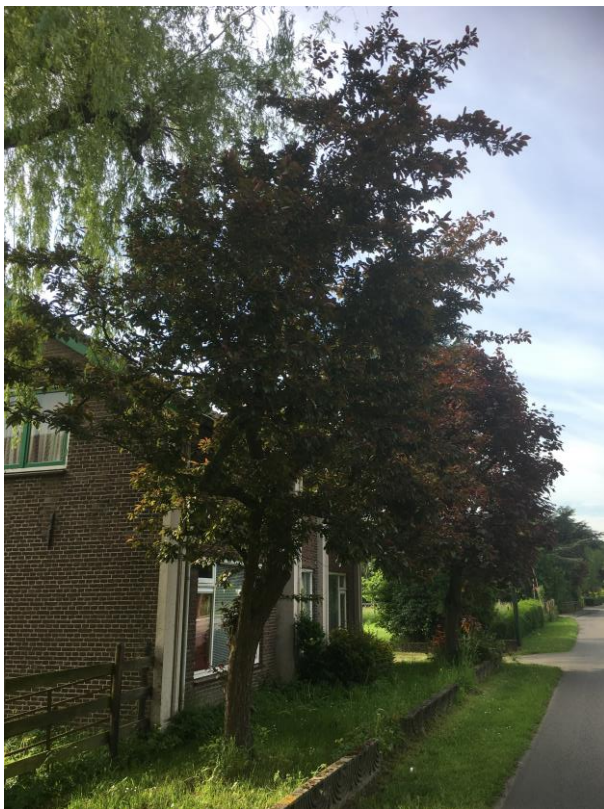
Boomnr 5., Boomsoort *Malus Domestica*

| MSLinknr. | Soort | | Stamdoorsnede | Kroonprojectie | Leeftijd | Standplaats | Conditie | Kwaliteit | Verplantbaar | | Opmerkingen | | |
|---|---|---|---|---|---|---|---|---|---|---|---|---|---|
| 5. | Malus Domestica | Sierappel | 0,29 | 7 | 30 | Gras | Redelijk | Redelijk | Nee | Vanuit boomtechnisch en economisch oogpunt, boom niet verplanten maar vervangen voor jonge boom | | | |

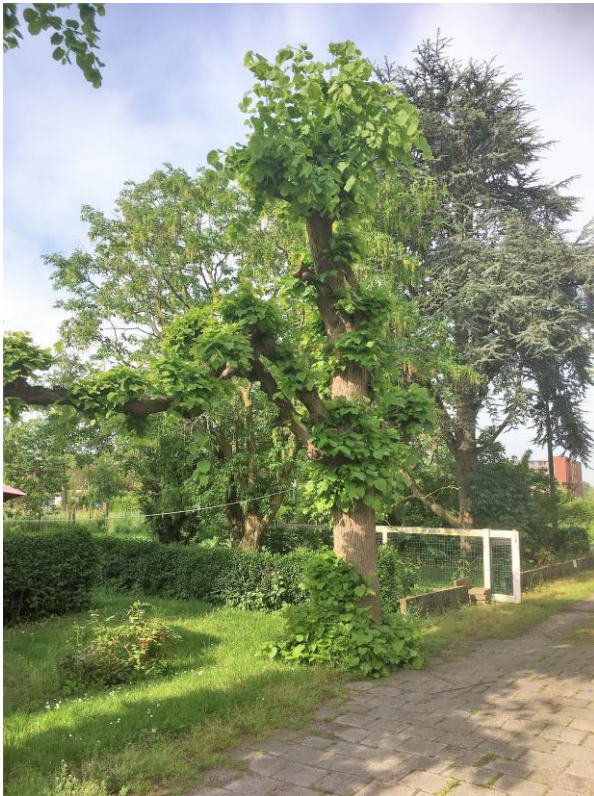
Boomnr 7.1, Boomsoort Tilia europea

| MSLinknr. | Soort | | Stamdoorsnede | Kroonprojectie | Leeftijd | Standplaats | Conditie | Kwaliteit | Verplantbaar | | Opmerkingen | | |
|---|---|---|---|---|---|---|---|---|---|---|---|---|---|
| 7.1 | Tilia europea | Leilinde | 0,54 | 6 | 80 | Gras | Redelijk | Slecht | Nee | Niet verplantbaar vanwege slechte kwaliteit. | Holte/ inrottingen in stam, beperkte restwand | | |

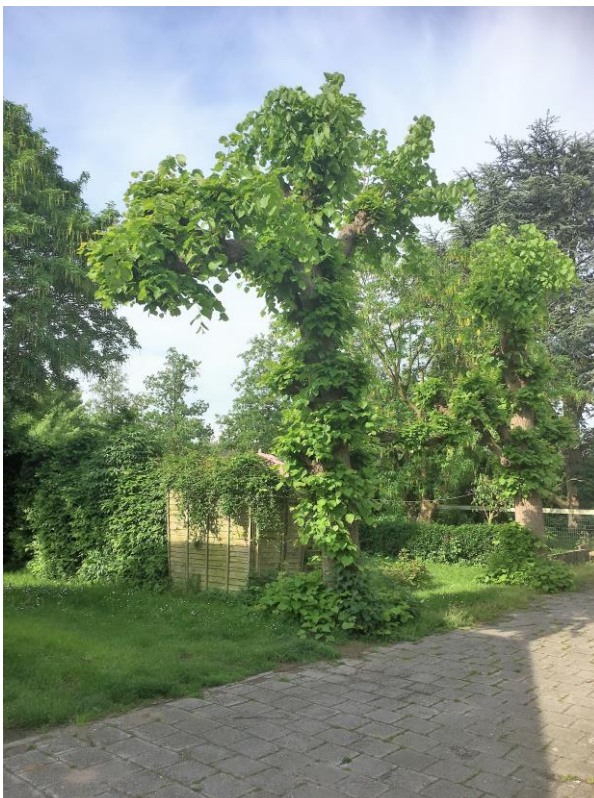
Boomnr 7.2, Boomsoort Tilia europaea

| MSLinknr. | Soort | | Stamdoorsnede | Kroonprojectie | Leeftijd | Standplaats | Conditie | Kwaliteit | Verplantbaar | | Opmerkingen | | |
|---|---|---|---|---|---|---|---|---|---|---|---|---|---|
| 7.2 | Tilia europaea | Leilinde | 0,54 | 6 | 80 | Gras | Redelijk | Slecht | Nee | Niet verplantbaar vanwege slechte kwaliteit. | holte inrottingen, beperkte restwand | | |

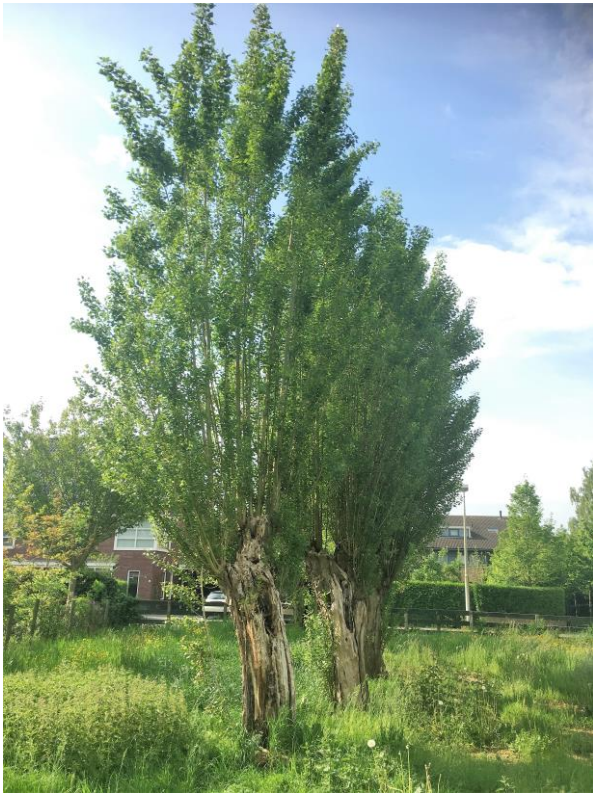
Boomnr 10.1, Boomsoort *Populus nigra* 'Italica'

| MSLinknr. | Soort | | Stamdoorsnede | Kroonprojectie | Leeftijd | Standplaats | Conditie | Kwaliteit | Verplantbaar | | Opmerkingen | | |
|---|---|---|---|---|---|---|---|---|---|---|---|---|---|
| 10.1 | Populus nigra 'Italica' | Italiaanse populier | 0,54 | 4 | 50 | Gras | Matig | Slecht | Nee | Niet verplantbaar vanwege slechte kwaliteit. | Holte/ inrottingen in stam, beperkte restwand | | |

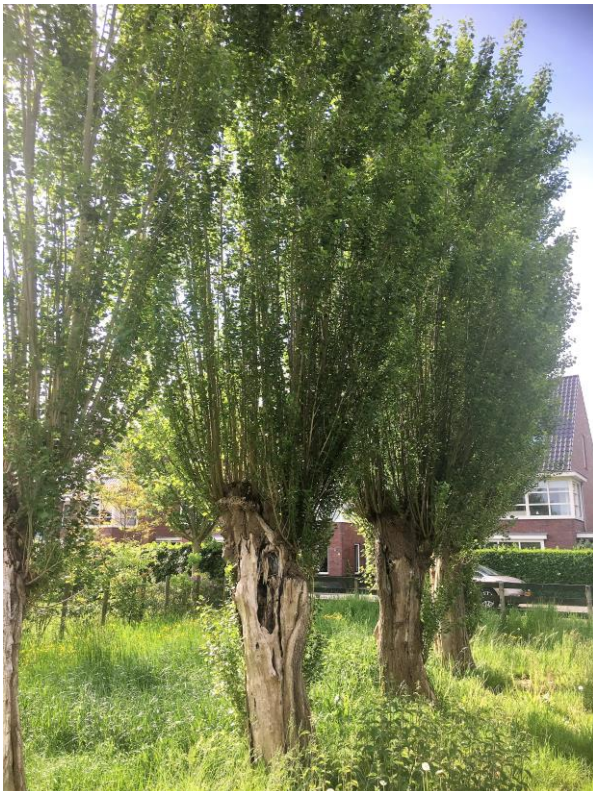
Boomnr 10.2, Boomsoort *Populus nigra* 'Italica'

| MSLinknr. | Soort | | Stamdoorsnede | Kroonprojectie | Leeftijd | Standplaats | Conditie | Kwaliteit | Verplantbaar | | Opmerkingen | | |
|---|---|---|---|---|---|---|---|---|---|---|---|---|---|
| 10.2 | Populus nigra 'Italica' | Italiaanse populier | 0,54 | 4 | 50 | Gras | Matig | Slecht | Nee | Niet verplantbaar vanwege slechte kwaliteit. | Holte/ inrottingen in stam, beperkte restwand | | |

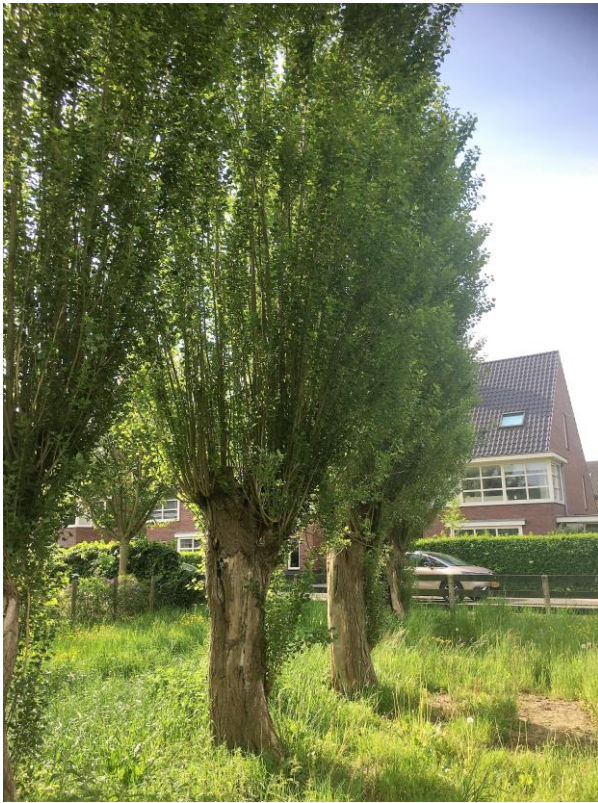
Boomnr 10.3, Boomsoort *Populus nigra* 'Italica'

| MSLinknr. | Soort | | Stamdoorsnede | Kroonprojectie | Leeftijd | Standplaats | Conditie | Kwaliteit | Verplantbaar | | Opmerkingen | | |
|---|---|---|---|---|---|---|---|---|---|---|---|---|---|
| 10.3 | Populus nigra 'Italica' | Italiaanse populier | 0,51 | 4 | 50 | Gras | Matig | Slecht | Nee | Niet verplantbaar vanwege slechte kwaliteit. | Holte/ inrottingen in stam, beperkte restwand | | |

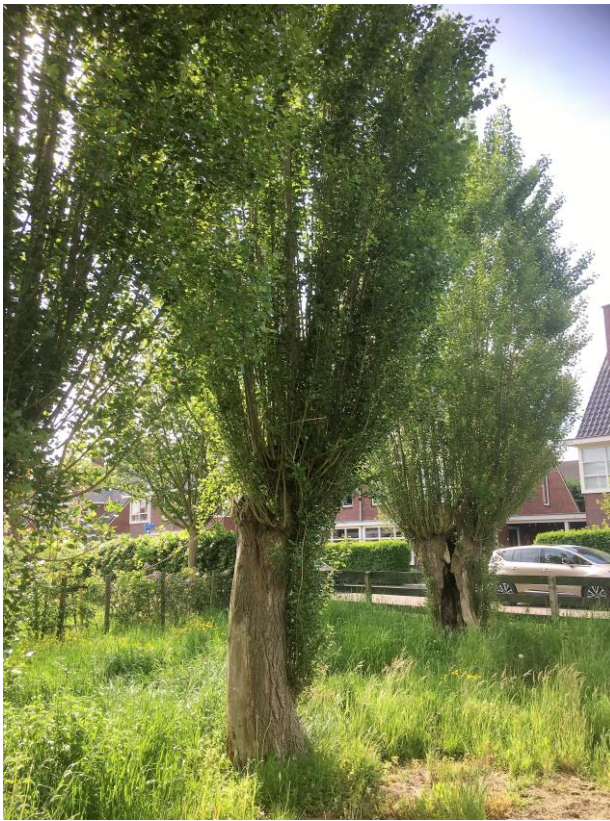
Boomnr 10.4, Boomsoort *Populus nigra* 'Italica'

| MSLinknr. | Soort | | Stamdoorsnede | Kroonprojectie | Leeftijd | Standplaats | Conditie | Kwaliteit | Verplantbaar | | Opmerkingen | | |
|---|---|---|---|---|---|---|---|---|---|---|---|---|---|
| 10.4 | Populus nigra 'Italica' | Italiaanse populier | 0,56 | 4 | 50 | Gras | Matig | slecht | Nee | Niet verplantbaar vanwege slechte kwaliteit. | Holte/ inrottingen in stam, beperkte restwand | | |

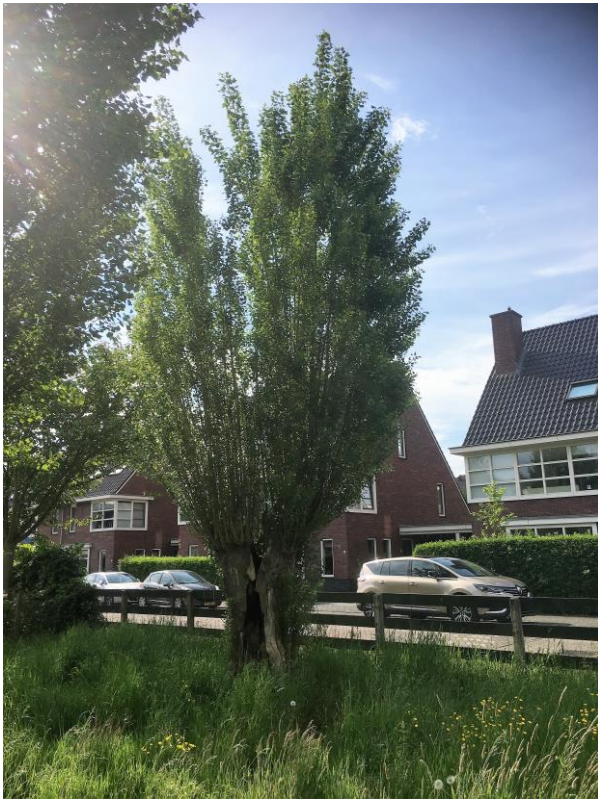
Boomnr 10.5, Boomsoort *Populus nigra* 'Italica'

| MSLinknr. | Soort | | Stamdoorsnede | Kroonprojectie | Leeftijd | Standplaats | Conditie | Kwaliteit | Verplantbaar | | Opmerkingen | | |
|---|---|---|---|---|---|---|---|---|---|---|---|---|---|
| 10.5 | Populus nigra 'Italica' | Italiaanse populier | 0,75 | 5 | 50 | Gras | Matig | Slecht | Nee | Niet verplantbaar vanwege slechte kwaliteit. | Holte/ inrottingen in stam, beperkte restwand | | |

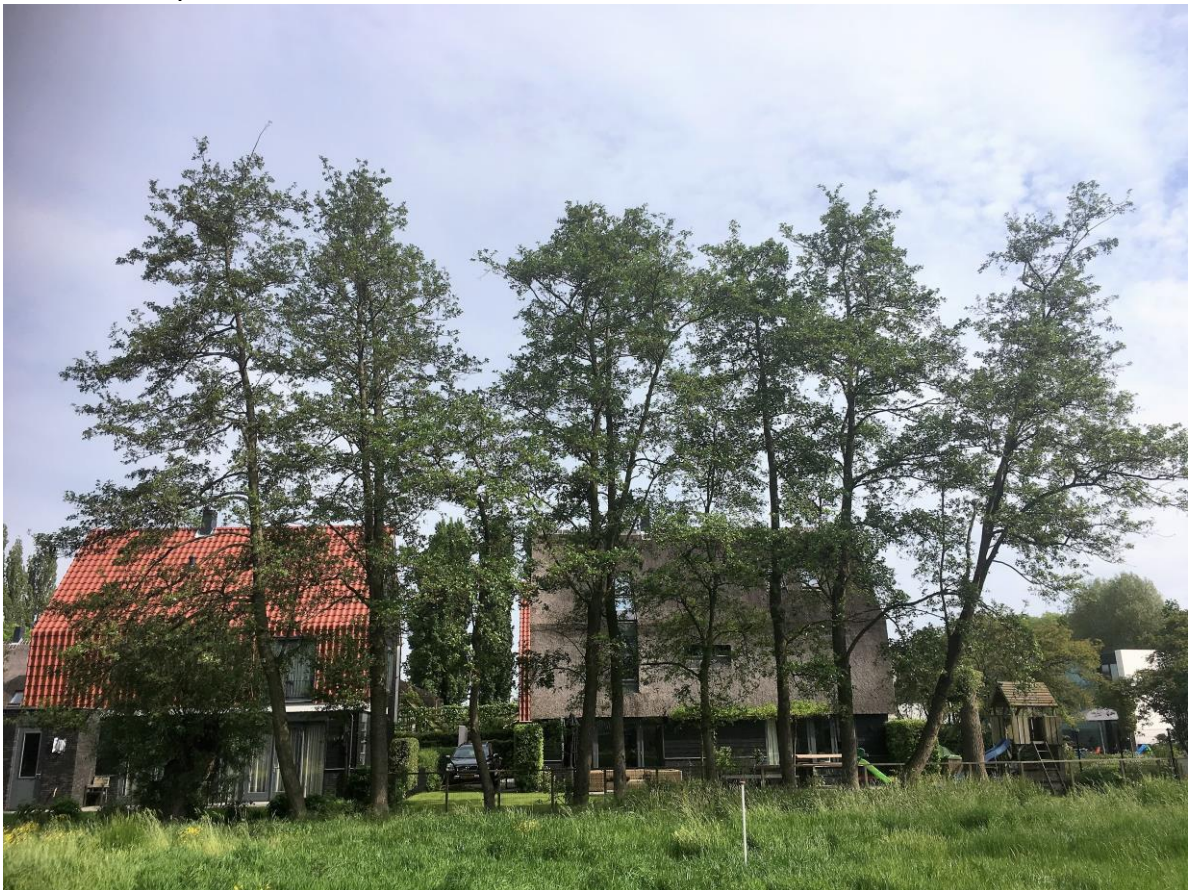
Boomnr 11.1 t/m 11.9 Boomsoort *Alnus glutinosa* 11.1 rechts op foto, 11.9 links op foto

| MSLinknr. | Soort | | Stamdoorsnede | Kroonprojectie | Leeftijd | Standplaats | Conditie | Kwaliteit | Verplantbaar | | Opmerkingen | | |
|---|---|---|---|---|---|---|---|---|---|---|---|---|---|
| 11.1 | Alnus glutinosa | Zwarte els | 0,37 | 10 | 35 | Gras | Redelijk | Redelijk | Nee | Niet verplantbaar, gelet op korte afstand water en beperkte bewortelingsdiepte en onderlinge plantafstand kan geen verplantkluit worden gemaakt. | slingergroei | | |
| 11.9 | Alnus glutinosa | Zwarte els | 0,35 | 10 | 35 | Gras | Redelijk | Redelijk | Nee | Niet verplantbaar, gelet op korte afstand water en beperkte bewortelingsdiepte en onderlinge plantafstand kan geen verplantkluit worden gemaakt. | slingergroei | | |

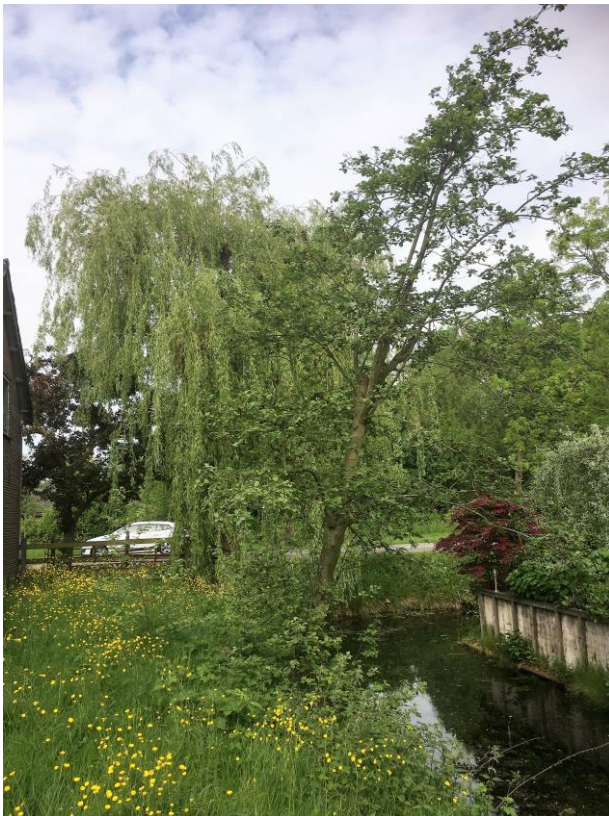
Boomnr 11.13, Boomsoort *Alnus glutinosa*

| MSLinknr. | Soort | | Stamdoorsnede | Kroonprojectie | Leeftijd | Standplaats | Conditie | Kwaliteit | Verplantbaar | | Opmerkingen | | |
|---|---|---|---|---|---|---|---|---|---|---|---|---|---|
| 11.13 | Alnus glutinosa | Zwarte els | 0,24 | 6 | 35 | Gras | Redelijk | Matig | Nee | Niet verplantbaar, gelet op korte afstand water en beperkte bewortelingsdiepte en onderlinge plantafstand kan geen verplantkluit worden gemaakt. | Geen doorgaande top | | |

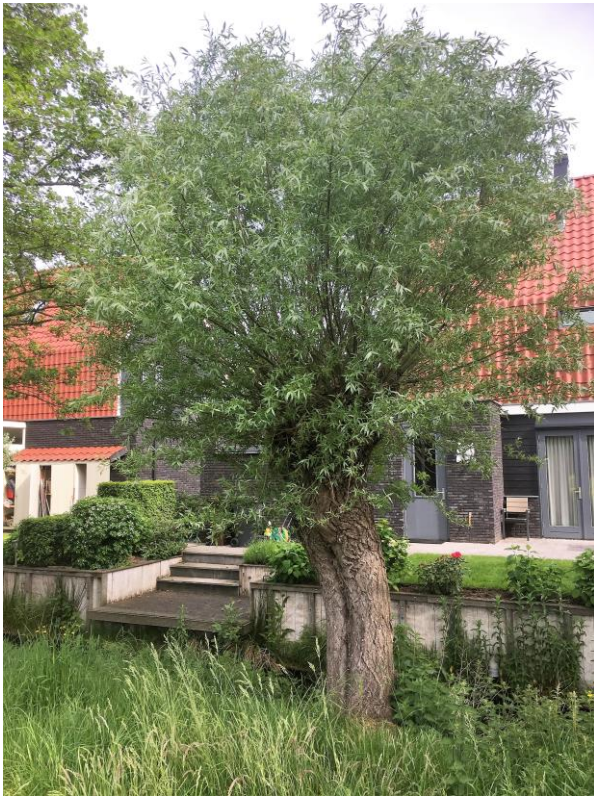
Boomnr 12.1, Boomsoort Salix alba

| MSLinknr. | Soort | | Stamdoorsnede | Kroonprojectie | Leeftijd | Standplaats | Conditie | Kwaliteit | Verplantbaar | | Opmerkingen | | |
|---|---|---|---|---|---|---|---|---|---|---|---|---|---|
| 12.1 | Salix alba | Knotwilg | 0,73 | 5 | 50 | Gras | Redelijk | Slecht | Nee | Niet verplantbaar vanwege slechte kwaliteit. | | | |

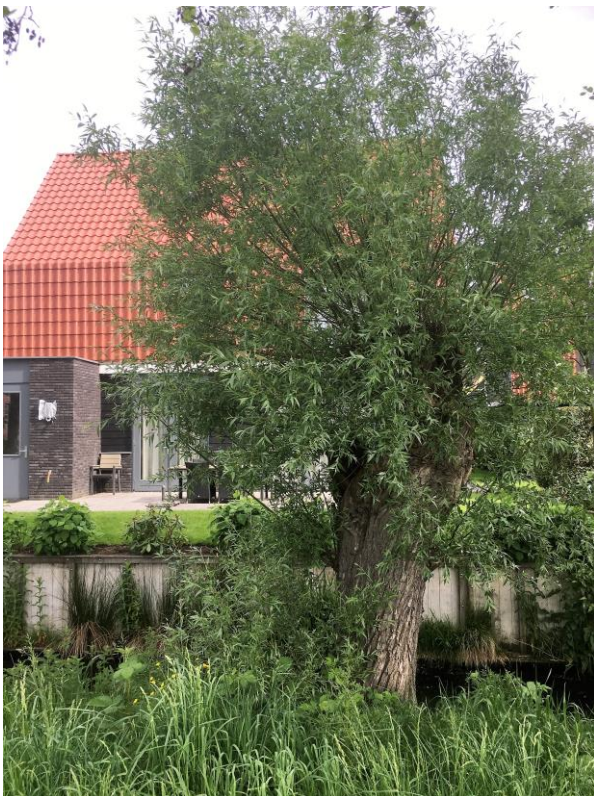
Boomnr 12.2, Boomsoort Salix alba

| MSLinknr. | Soort | | Stamdoorsnede | Kroonprojectie | Leeftijd | Standplaats | Conditie | Kwaliteit | Verplantbaar | | Opmerkingen | | |
|---|---|---|---|---|---|---|---|---|---|---|---|---|---|
| 12.2 | Salix alba | Knotwilg | 0,67 | 5 | 50 | Gras | Redelijk | Slecht | Nee | Niet verplantbaar vanwege slechte kwaliteit. | | | |

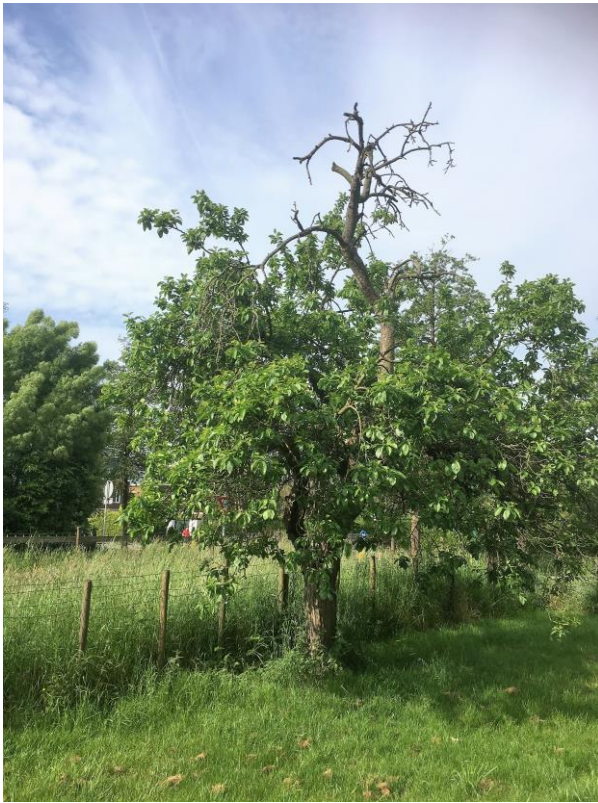
Boomnr 13., Boomsoort Prunus Domestica

| MSLinknr. | Soort | | Stamdoorsnede | Kroonprojectie | Leeftijd | Standplaats | Conditie | Kwaliteit | Verplantbaar | | Opmerkingen | | |
|---|---|---|---|---|---|---|---|---|---|---|---|---|---|
| 13. | Prunus Domestica | Pruim | 0,39 | 7 | 45 | Gras | Slecht | Slecht | Nee | Niet verplantbaar vanwege slechte kwaliteit. | Terugstervende kroon, inrottingen stam | | |

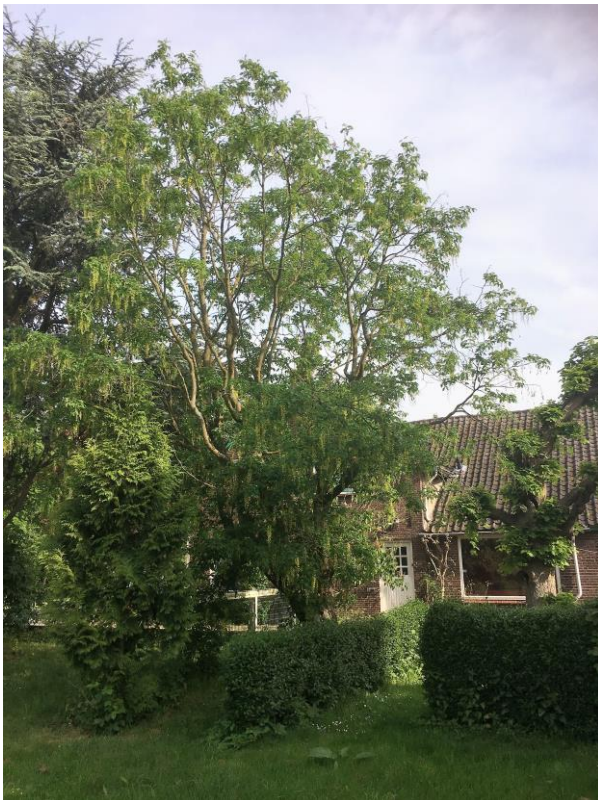
Boomnr 14.1, Boomsoort Laburnum x watereri 'Vossii'

| MSLinknr. | Soort | | Stamdoorsnede | Kroonprojectie | Leeftijd | Standplaats | Conditie | Kwaliteit | Verplantbaar | | Opmerkingen | | |
|---|---|---|---|---|---|---|---|---|---|---|---|---|---|
| 14.1 | Labumum x watereri "Vossii" | Goudenregen | 0,39 | 8 | 45 | Gras | Redelijk | Redelijk | Nee | Niet verplantbaar, vanwege grootte. | zware lage vertakking | | |

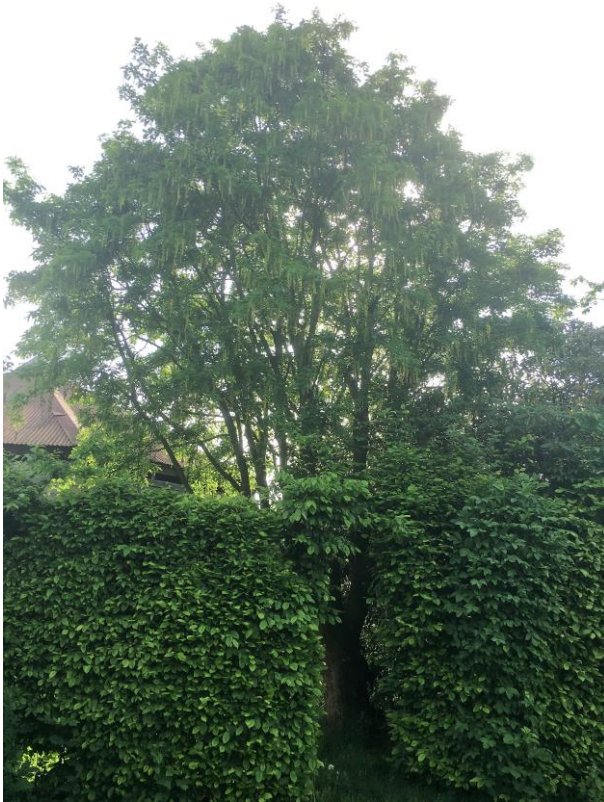
Boomnr 14.2, Boomsoort Laburnum x watereri 'Vossii'

| MSLinknr. | Soort | | Stamdoorsnede | Kroonprojectie | Leeftijd | Standplaats | Conditie | Kwaliteit | Verplantbaar | | Opmerkingen | | |
|---|---|---|---|---|---|---|---|---|---|---|---|---|---|
| 14.2 | Labumum x watereri "Vossii" | Goudenregen | 0,73 | 10 | 45 | Gras | Redelijk | Matig | Nee | Niet verplantbaar vanewge matige kwaliteit | zware lage vertakking, met matige aanhechting, lichte scheefstand | | |

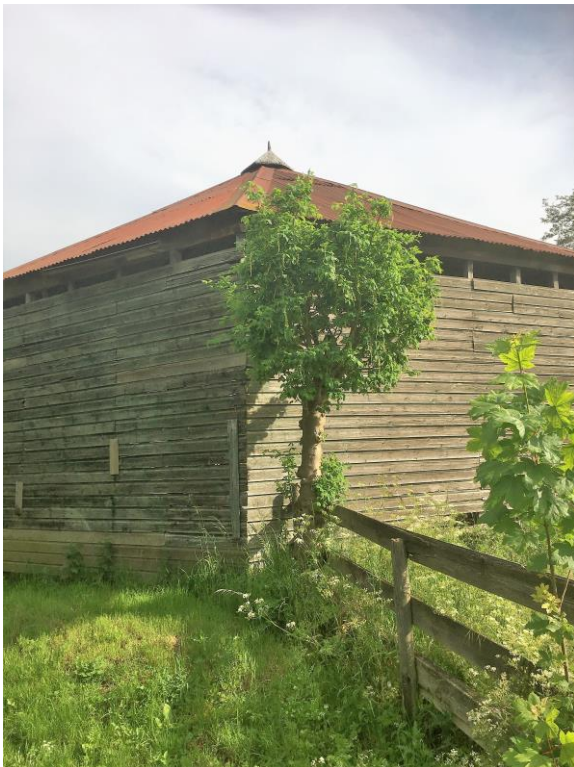
Boomnr 14.3, Boomsoort Laburnum x watereri 'Vossii'

| MSLinknr. | Soort | | Stamdoorsnede | Kroonprojectie | Leeftijd | Standplaats | Conditie | Kwaliteit | Verplantbaar | | Opmerkingen | | |
|---|---|---|---|---|---|---|---|---|---|---|---|---|---|
| 14.3 | Labumum x watereri "Vossii" | Goudenregen | 0,19 | 1,5 | 30 | Gras | Goed | Slecht | Nee | Niet verplantbaar vanwege slechte kwaliteit. | inrottingen, ingegroeid ijzerdraad, geknotte boom | | |

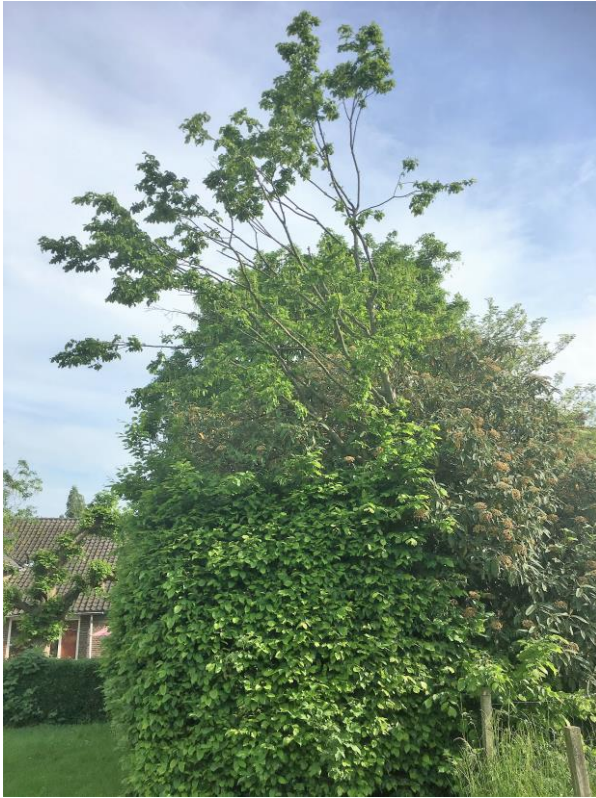
Boomnr 15., Boomsoort *Carpinus betulus*

| MSLinknr. | Soort | | Stamdoorsnede | Kroonprojectie | Leeftijd | Standplaats | Conditie | Kwaliteit | Verplantbaar | | Opmerkingen | | |
|---|---|---|---|---|---|---|---|---|---|---|---|---|---|
| 15. | Carpinus betulus | Haagbeuk | 0,17 | 5 | 20 | Beplanting | Redelijk | Matig | Nee | Niet verplantbaar vanewge matige kwaliteit | doorgegroeide oorspomkelijk aangeplant als haag | | |
