## ASBESTINVENTARISATIE

3 schuren

**Meent 2a en 4**

kenmerk PJ Milieu BV: 1749802K

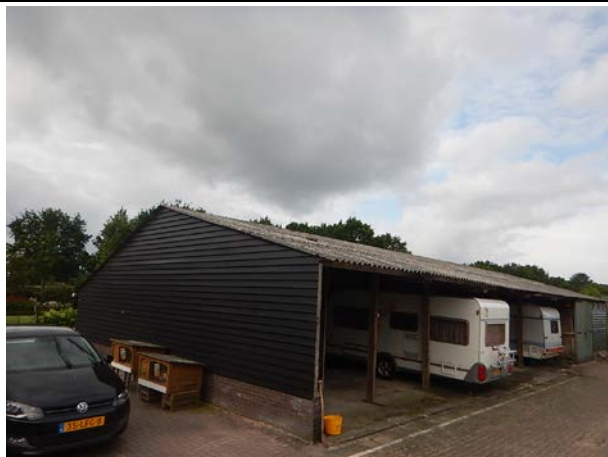
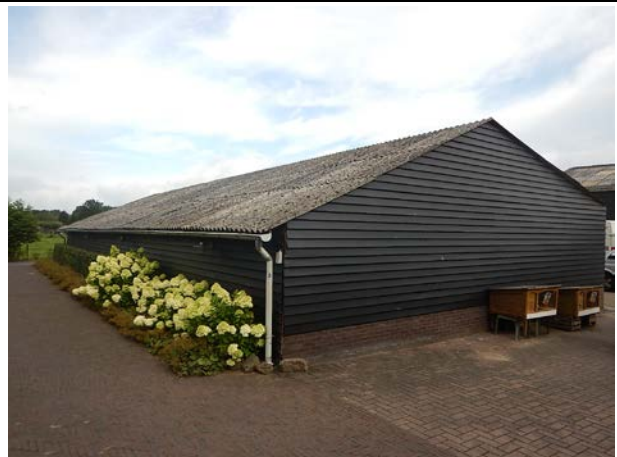
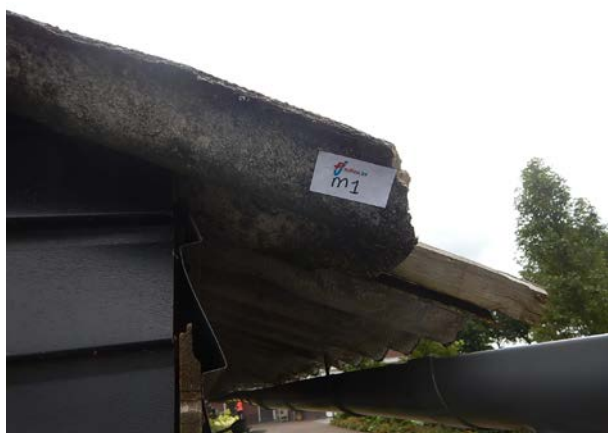
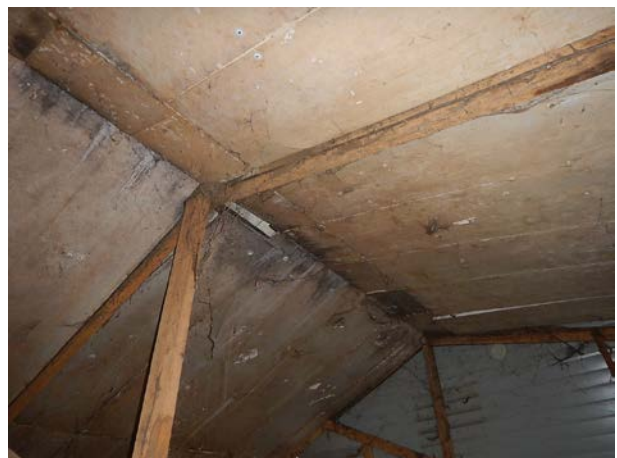
| Plaats van voorkomen | Schuur C, golfplaat dakbeplating |
| Materiaal | Golfplaat |
| Hoeveelheid | ± 250 m <sup>2</sup> |
| Percentage en type asbest | 10-15% chrysotiel |
| Beschadiging | Ernstig |
| Verwering | Ernstig |
| Risicoklasse verwijdering | 2 |
| Aanbevelingen | Het asbesthoudende materiaal is ernstig beschadigd en verweerd. Emissie van asbestvezels of actuele risico's zijn naar verwachting op dit moment niet aanwezig. Geadviseerd wordt het materiaal op korte termijn te verwijderen of beheersmaatregelen te nemen om verdere beschadiging te voorkomen. |

| Verwijderingsmethode | Afbakenen en markeren, demontage |

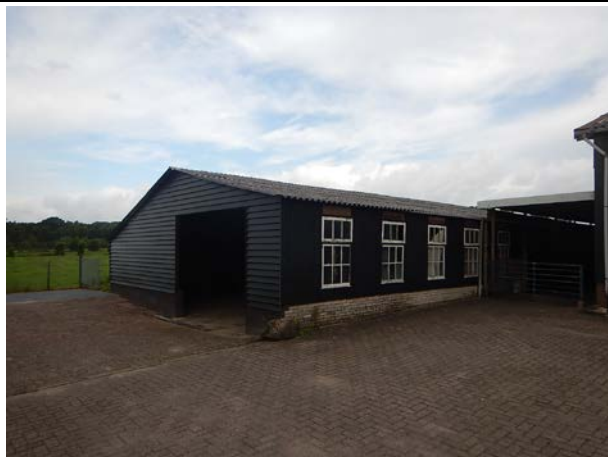
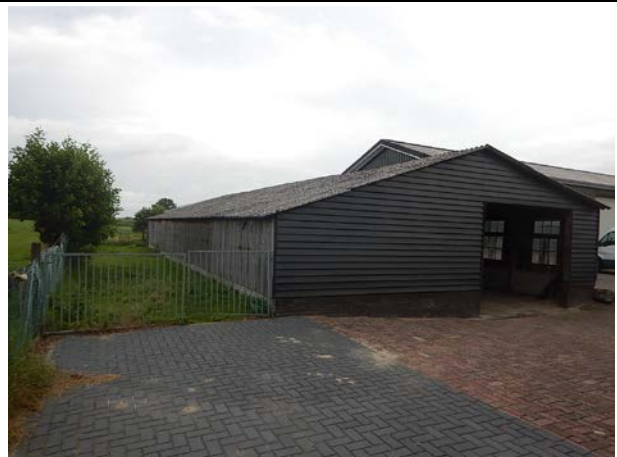
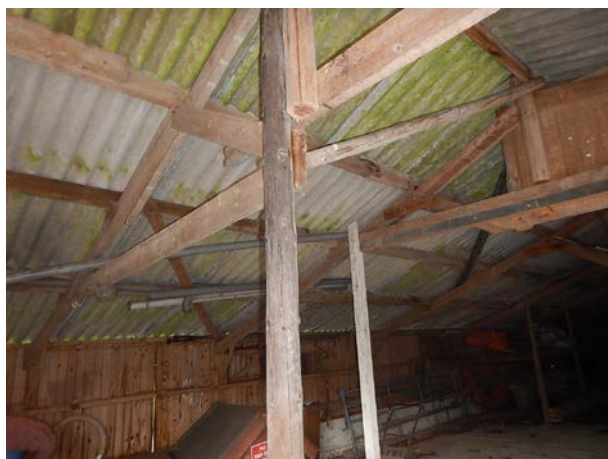
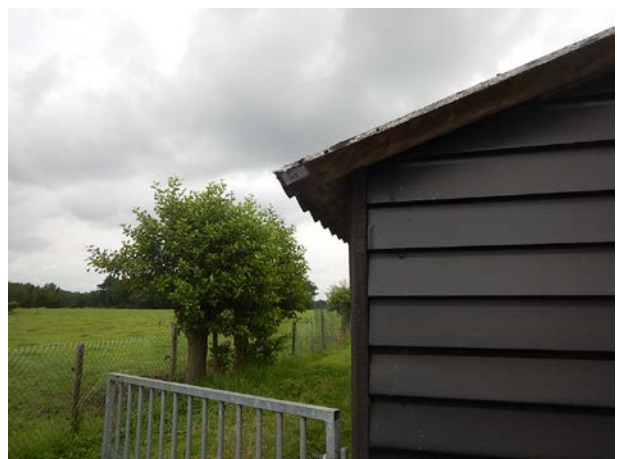
| Plaats van voorkomen | Schuur I, golfplaat dakbeplating |
| Materiaal | Golfplaat |
| Hoeveelheid | ± 220 m <sup>2</sup> |
| Percentage en type asbest | 10-15% chrysotiel |
| Beschadiging | Licht |
| Verwerking | Ernstig |
| Risicoklasse verwijdering | 2 |
| Aanbevelingen | Het asbesthoudende materiaal is licht beschadigd en ernstig verweerd. Emissie van asbestvezels of actuele risico's zijn naar verwachting op dit moment niet aanwezig. Geadviseerd wordt het materiaal op korte termijn te verwijderen of beheersmaatregelen te nemen om verdere beschadiging te voorkomen. |

| Verwijderingsmethode | Afbakenen en markeren, demontage |
