## CERTIFICAAT EINDCONTROLE NA ASBESTVERWIJDERING

CBR11944  
datum 4-09-2015  
inspecteur C. Broek

omschrijving object/bouwwerk: voormalige kapschuur  
adres Rijndijk 5 Wijk bij Duurstede  
aanvangstijd 11:31 uur eindtijd 12:30 uur  
inspectietijd onder asbestcondities 00:10 uur

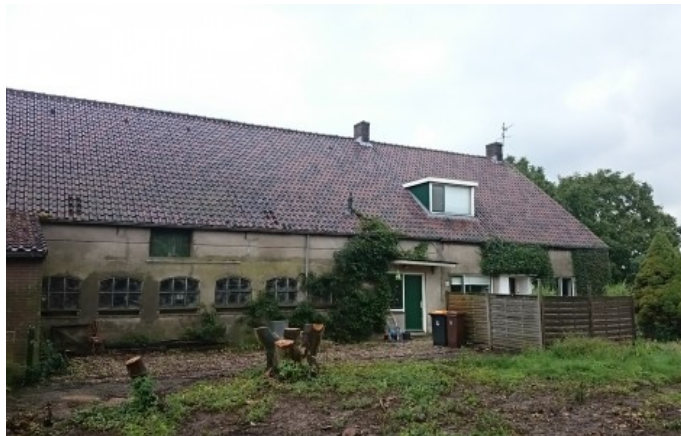
toelichting foto: vooraanzicht

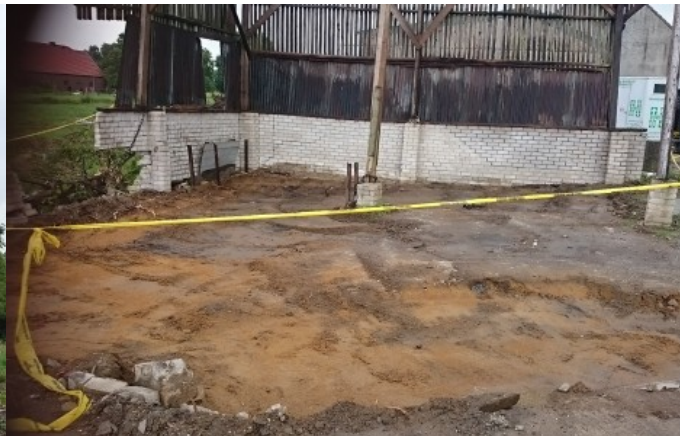
toelichting foto: gebied onder de voormalige kapschuur

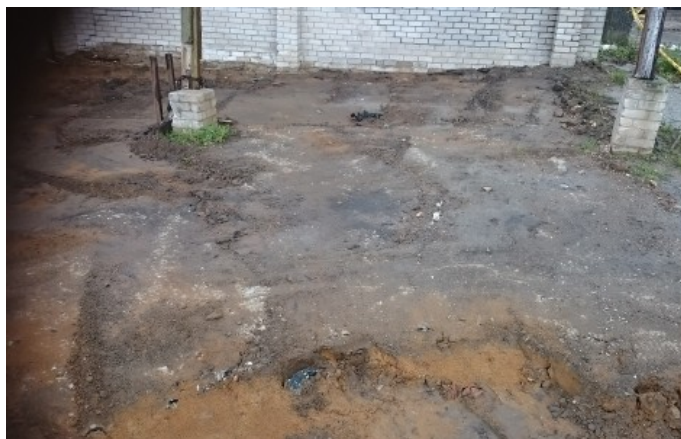
toelichting foto: restanten verwijderd - toplaag afgegraven

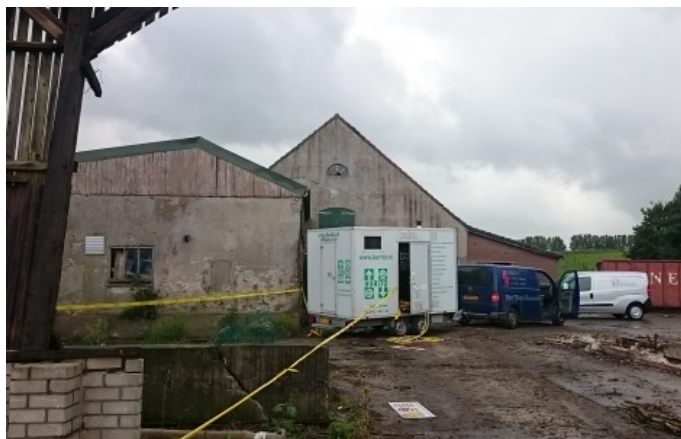
toelichting foto: deco aan gebied

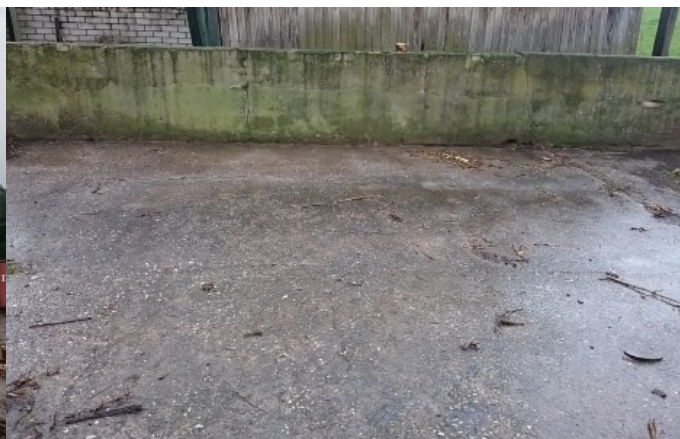
toelichting foto: restanten verwijderd van de betonplaat
