**ASBESTINVENTARISATIE (type A)**  
**Brandweerkazerne en groenekruisgebouw**  
**Doornseweg 32 en Julianalaan 2-4**  
**Langbroek**

Kenmerk: 0922302K

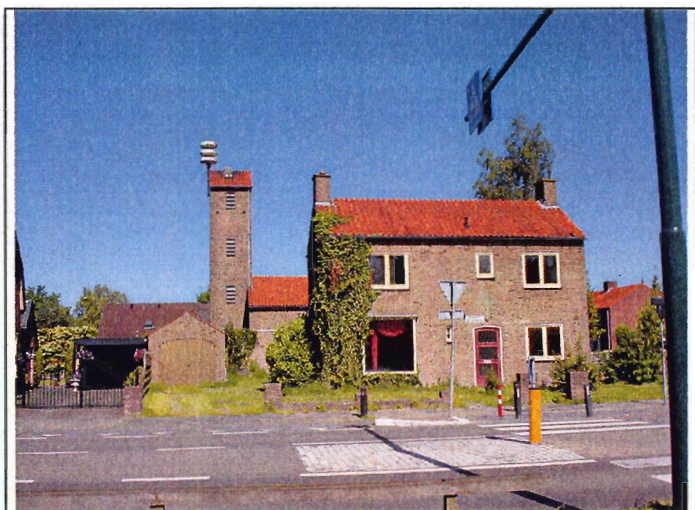
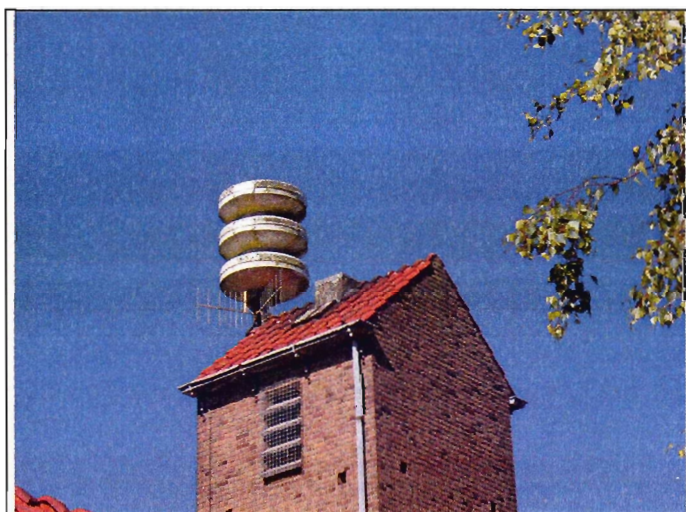
| Plaats van voorkomen | Materiaal | Hoeveelheid | Bevestiging | Code | Foto nr. | Asbest* | Hechtgebonden | Risicoklasse |
|---|---|---|---|---|---|---|---|---|
| slangentoren, dakdoorvoer | plaat | nv | nb | M-7 | 1, 16 | nb | ja | 2 |

nb = niet bereikbaar voor monsternamen, het betreft vermoedelijk asbest cement beplating van een dakdoorvoer/ventilatiekoker.

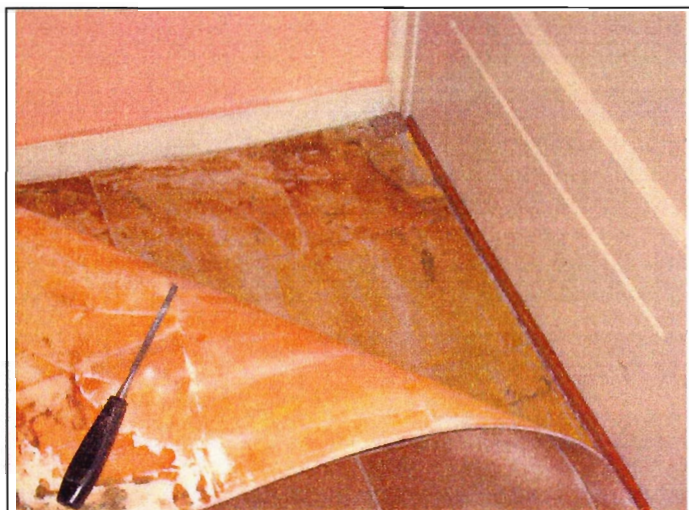
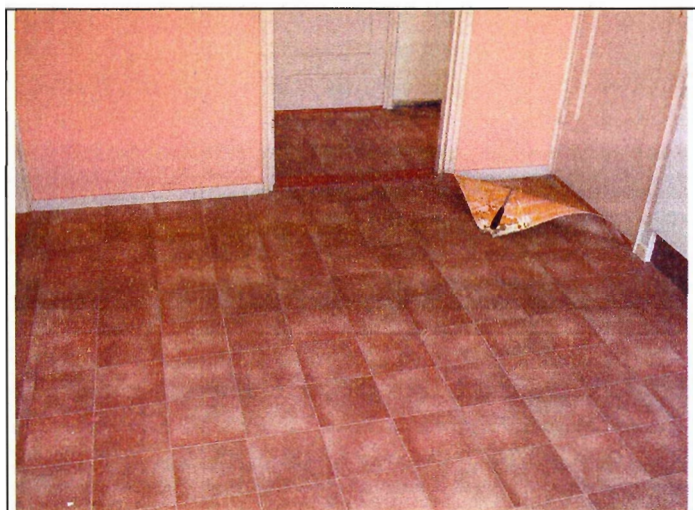
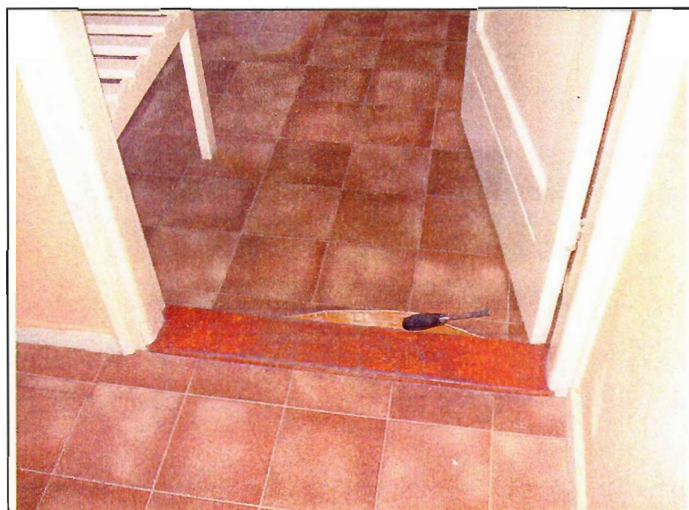
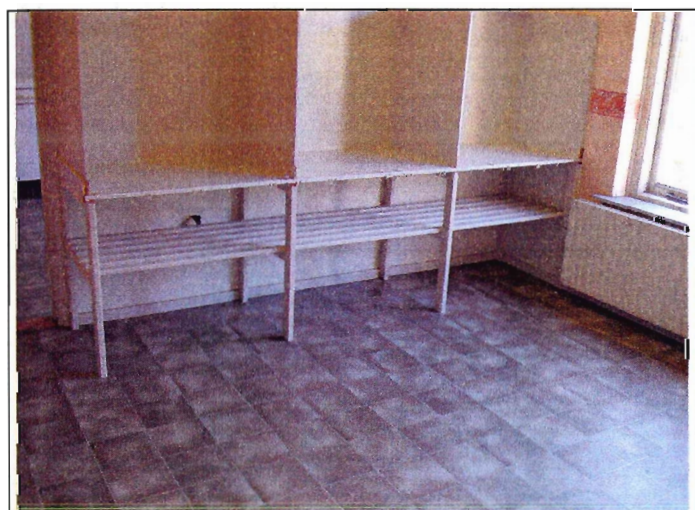
| Plaats van voorkomen | Materiaal | Hoeveelheid | Bevestiging | Code | Foto nr. | Asbest* | Hechtgebonden | Risicoklasse |
|---|---|---|---|---|---|---|---|---|
| begane grond, vloer 4 vertrekken | colovinyl en zwarte lijmlaag | ± 45 m <sup>2</sup> | gekleefd | M-1 | 2-5 | 0,1-2 chr. | ja | 2 |

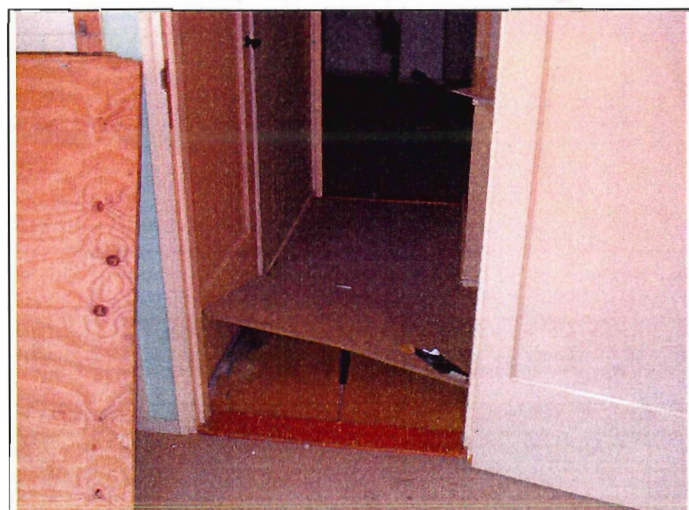
*Foto 06*

| Plaats van voorkomen | Materiaal | Hoeveelheid | Bevestiging | Code | Foto nr. | Asbest* | Hechtgebonden | Risicoklasse |
|---|---|---|---|---|---|---|---|---|
| verdieping, vloer overloop | zeil | ± 4 m <sup>2</sup> | gekleefd | M-2 | 6 | na | - | - |

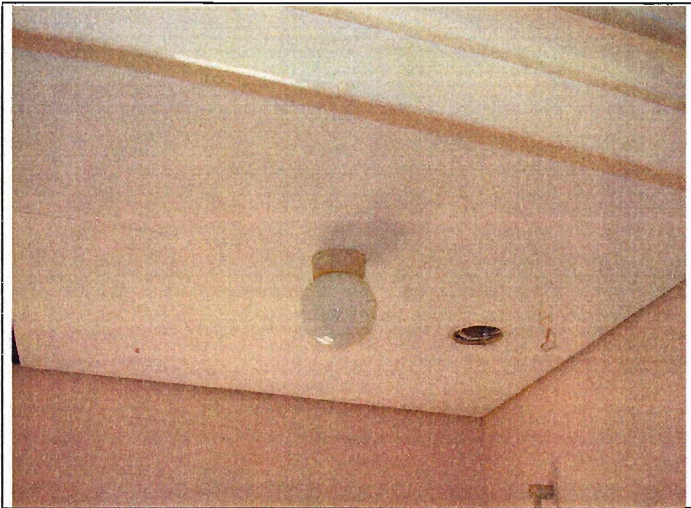
Foto 07

| Plaats van voorkomen | Materiaal | Hoeveelheid | Bevestiging | Code | Foto nr. | Asbest* | Hechtgebonden | Risicoklasse |
|---|---|---|---|---|---|---|---|---|
| verdieping, plafond badkamer | plaat | ± 2,5 m <sup>2</sup> | geniet/gespijkerd | M-3 | 7 | na | - | - |

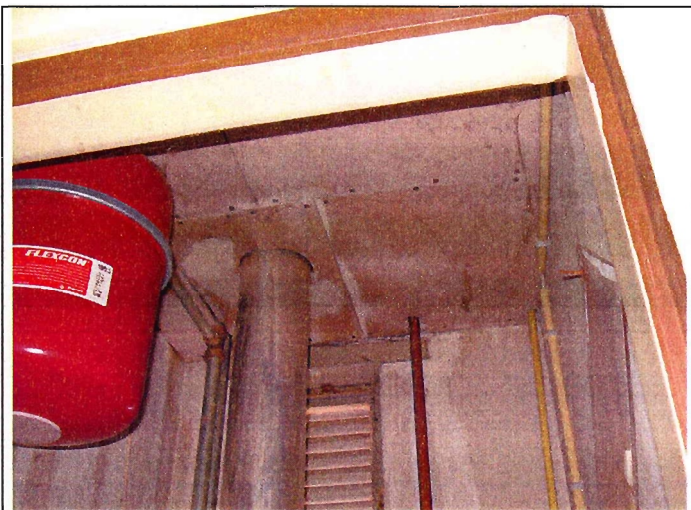
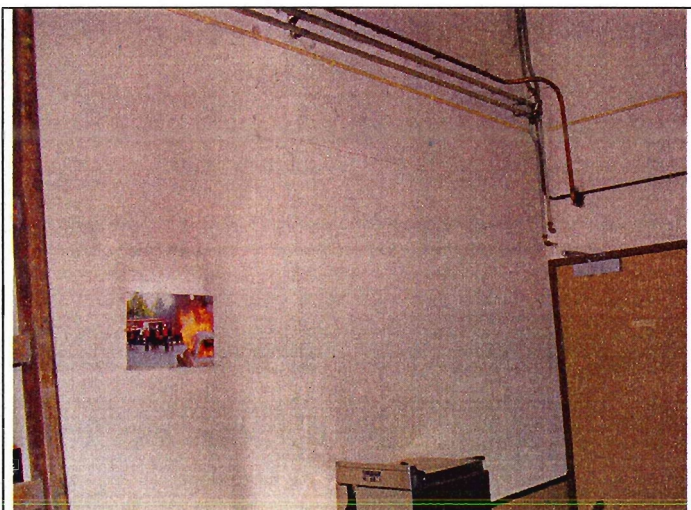
| Plaats van voorkomen | Materiaal | Hoeveelheid | Bevestiging | Code | Foto nr. | Asbest* | Hechtgebonden | Risicoklasse |
|---|---|---|---|---|---|---|---|---|
| CV-kast, plafond en plaat onder CV en werkplaats wand voormalig buitenkozijn | plaat | ± 3,2 m <sup>2</sup> | gespijkerd | M-4 | 9-11 | 2-5 chr<br>15-30 amo. | nee | 3 |

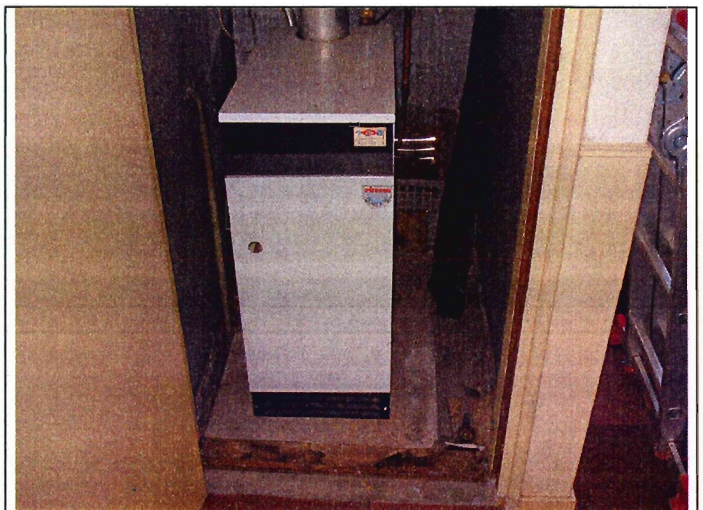
Foto 10

| Plaats van voorkomen | Merk/type | Bouwjaar | Asbesthoudend | Code | Foto nr. | Risicoklasse |
|---|---|---|---|---|---|---|
| Brandweer, CV-kast, CV-ketel | Rheem HG 22 PC | 1979 | (1) | T-1 | 10 | - |

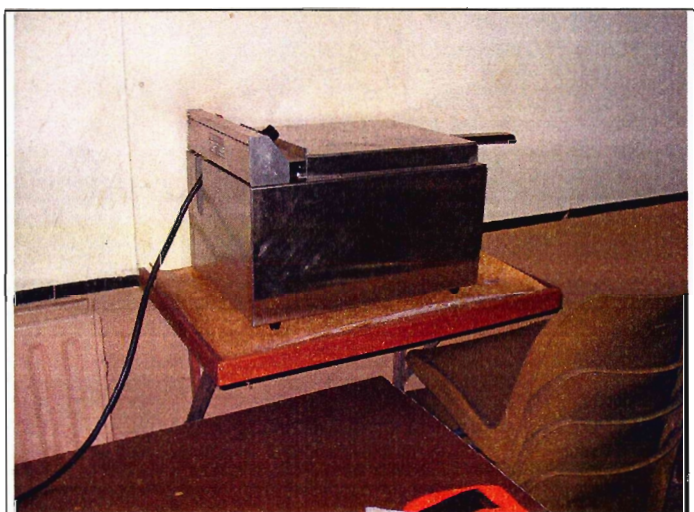
Foto 15

| Plaats van voorkomen | Materiaal | Hoeveelheid | Bevestiging | Code | Foto nr. | Asbest* | Hechtgebonden | Risicoklasse |
|---|---|---|---|---|---|---|---|---|
| werkplaats, zeil onder frituurpan | zeil | ± 0,25 m <sup>2</sup> | gekleefd | M-6 | 15 | na | - | - |

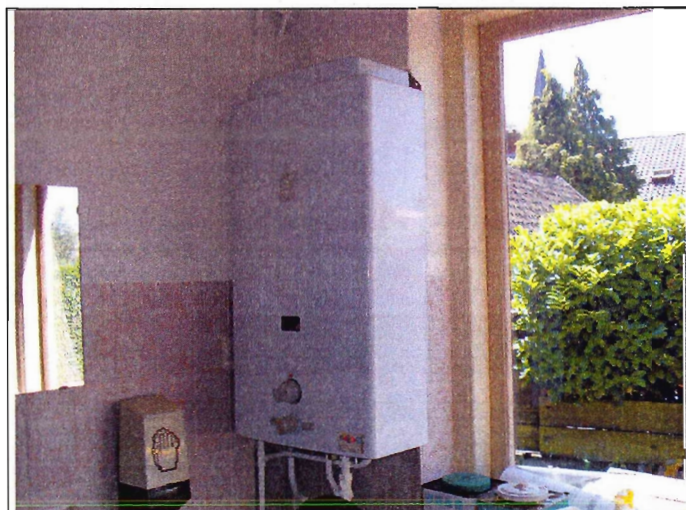
Foto 18

| Plaats van voorkomen | Merk/type | Bouwjaar | Asbesthoudend | Code | Foto nr. | Risicoklasse |
|---|---|---|---|---|---|---|
| Brandweer, portaal, geiser | Vaillant MAG-sine 205/7 | 1988 | ja | T-2 | 18 | 1 |
