# Bomeneffectanalyse 8 bomen

## Duinweg 5 in Zeist

| | Datum | 8 juni 2013 |

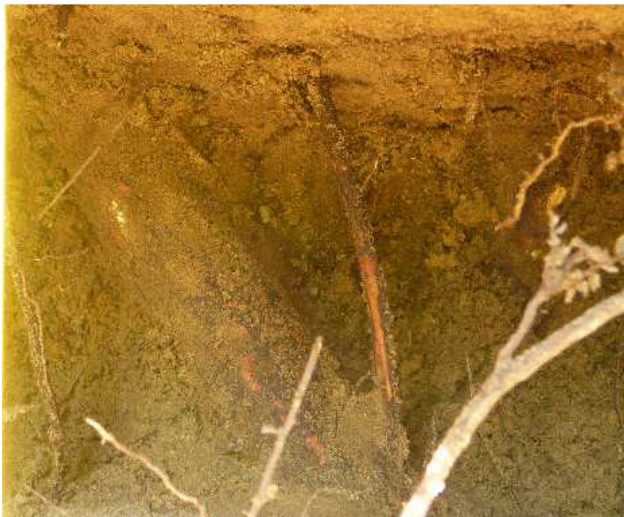
foto 10: dikke wortel zichtbaar op 50 cm diepte

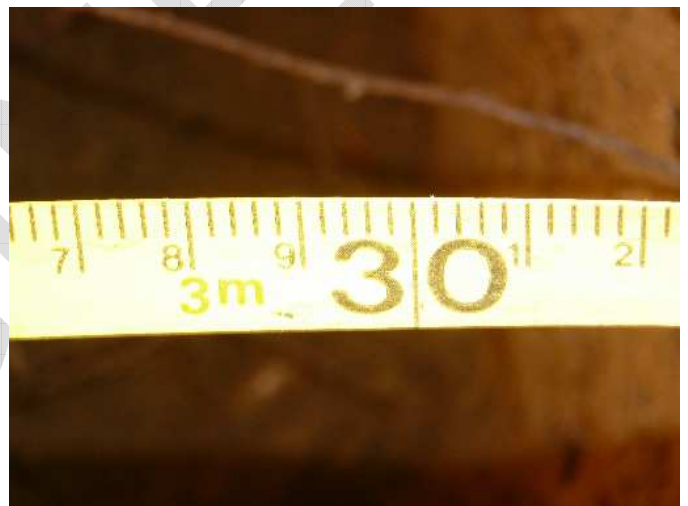
foto 11: afstand profielkuil van 3.30 m van stamvoet

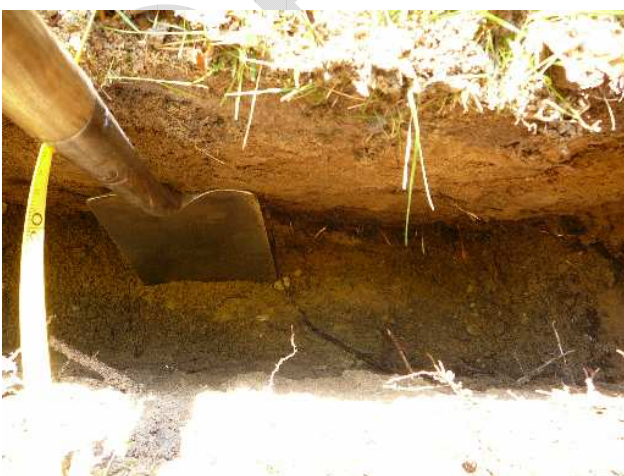
foto 12: geen dikke wortels meer aanwezig

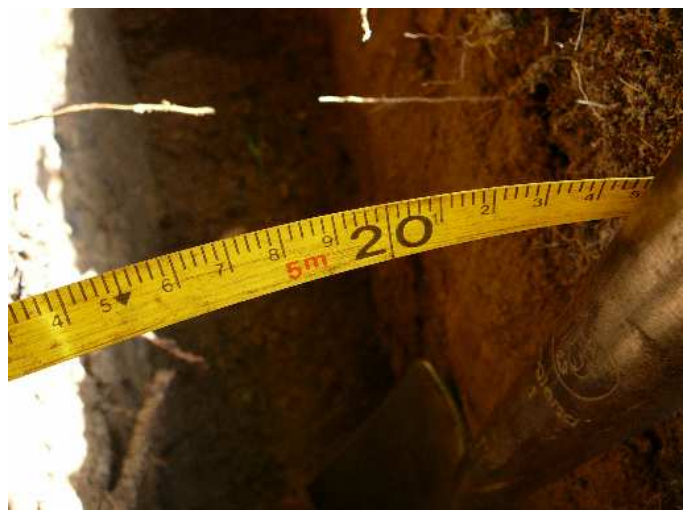
De bomen doorwortelen de bodem tot globaal tot aan de kroonprojectie tot ± 4,50 m van de stam. Daarbuiten zijn er nagenoeg geen belangrijke wortels meer aanwezig.

foto 13: afstand profielkuil van 5.20 m van stamvoet

Op het perceel Duinweg 5 te Zeist kan in de buurt van de bovengenoemde beuken gebouwd worden mits dat buiten een straal van 5 meter gerekend vanaf de stamvoet plaatsvindt exclusief benodigde werkruimte.

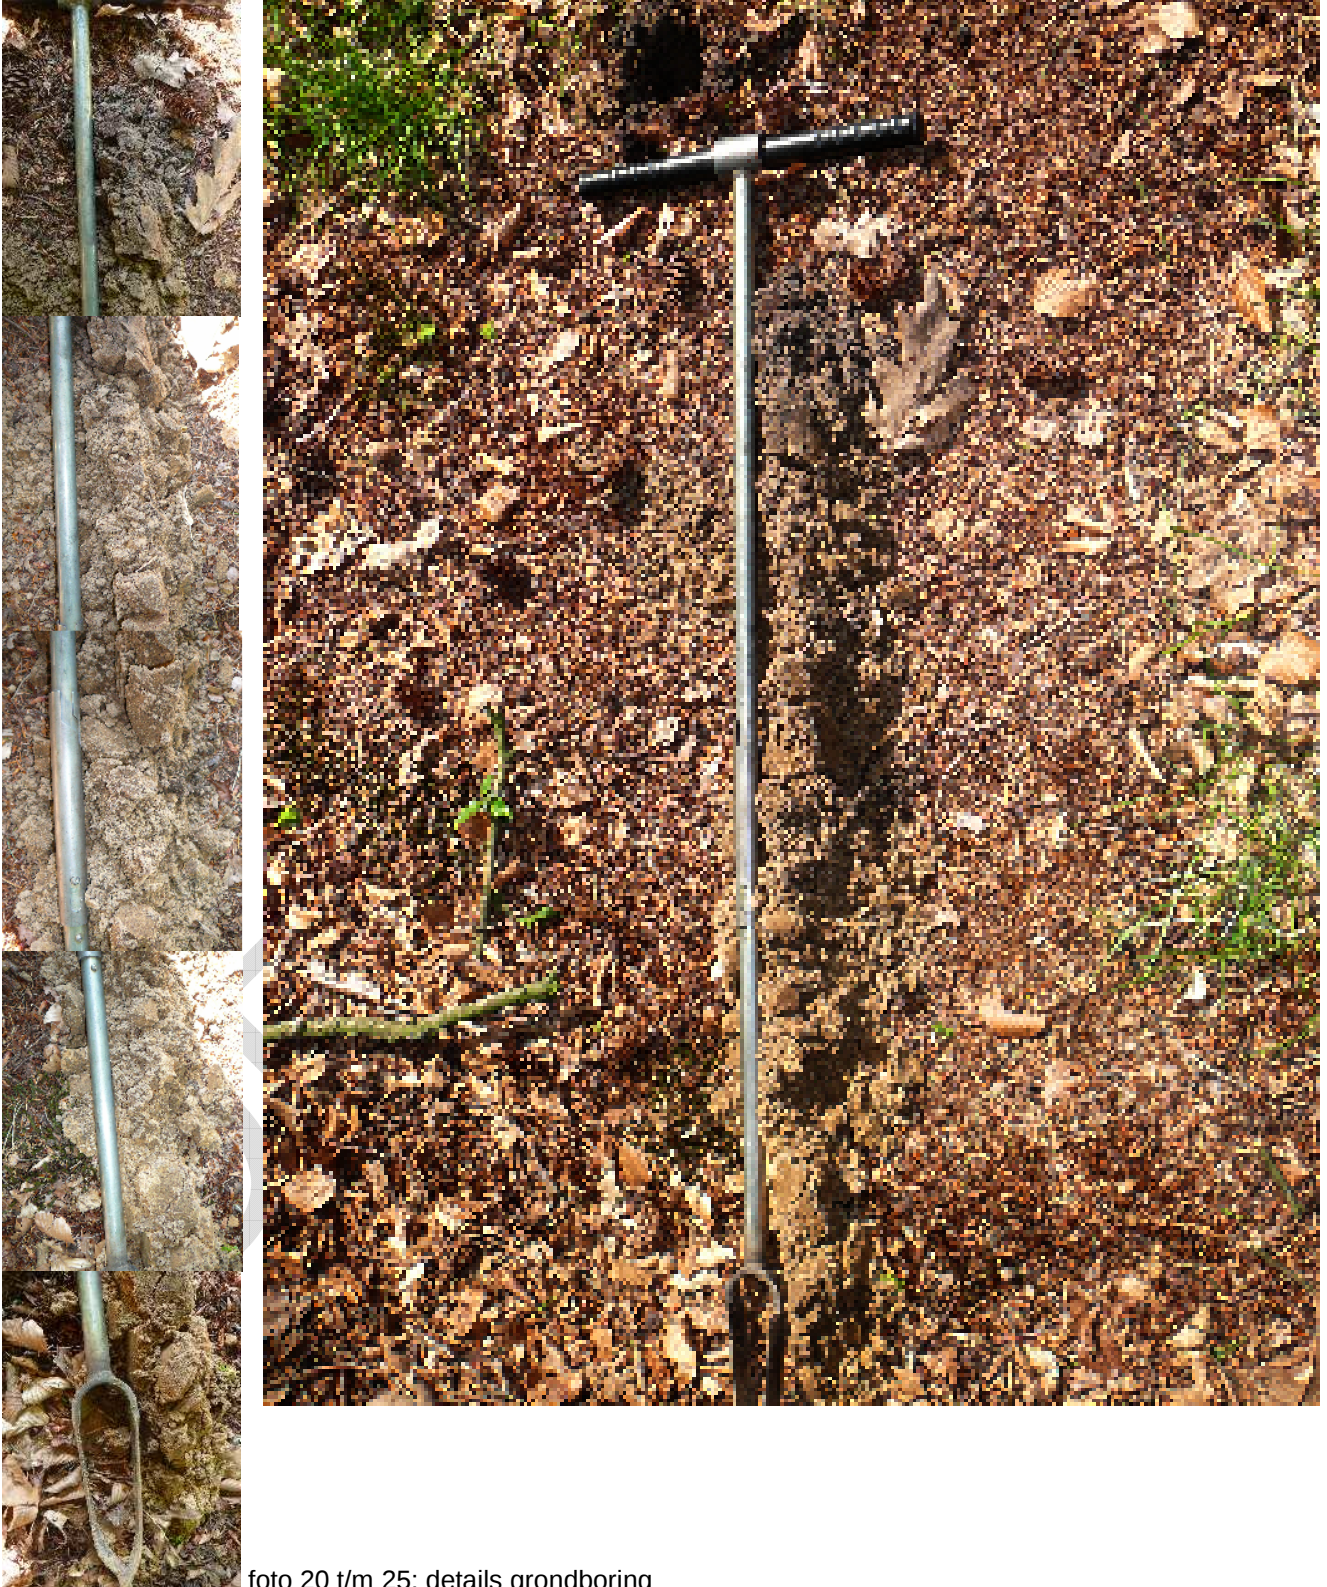
De bodem bestaat voor de bovenste 15 cm uit humusrijk fijn zand; daaronder is er een laag van 50 cm van licht humeuze goed doorwortelbare fijne grond; de volgende 50 cm bestaat uit humusarm fijn zand waar sporadisch wat kleine wortels aanwezig zijn. Daaronder bestaat de bodem uit een mengsel van grinddelen en humusloos fijn zand.

foto 20 t/m 25: details grondboring
