**LOO PLAN**  
voor bos, natuur en landschap

## BEPLANTING EIKENSTEIN

*Omgang met beplanting;  
Selectie bomen voor  
BoomEffectAnalyse*

Ons kenmerk : 2022-101042-5063  
Datum : 2 juni 2022

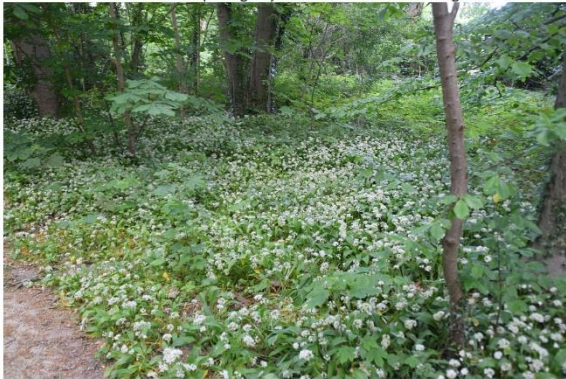
1. Daslook is pleksgewijs dominant in de kruidlaag.

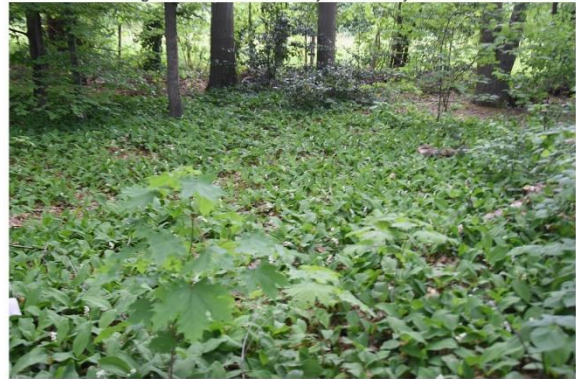
2. Langs de Laan van Eikenstein staat lelietje van dalen

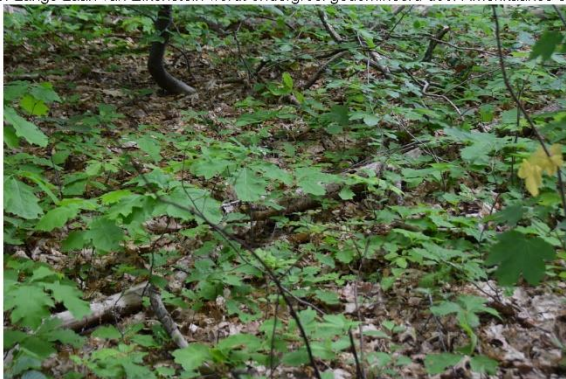
3. Langs Laan van Eikenstein wordt ondergroei gedomineerd door Amerikaanse eik

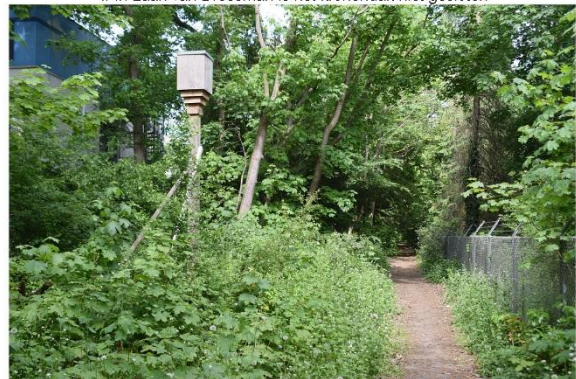
4. In Laan van Dreesman is het kronendak niet gesloten

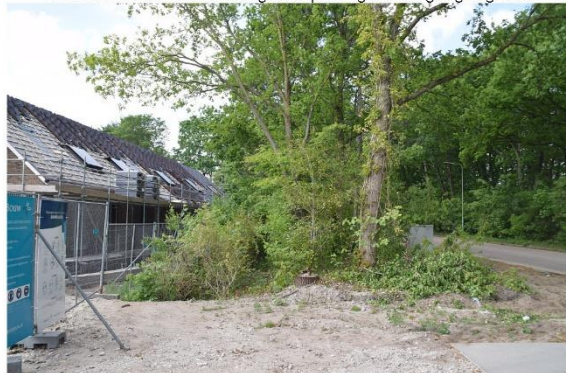
7. De afstand tussen bebouwing en beplanting in naastgelegen gebied

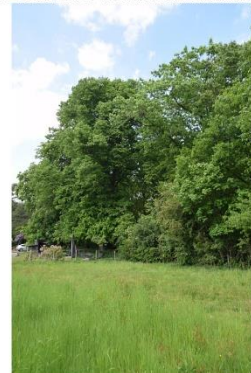
8. Lang Laan van Eikenstein is bosrand buiten studie gebied soortenrijker

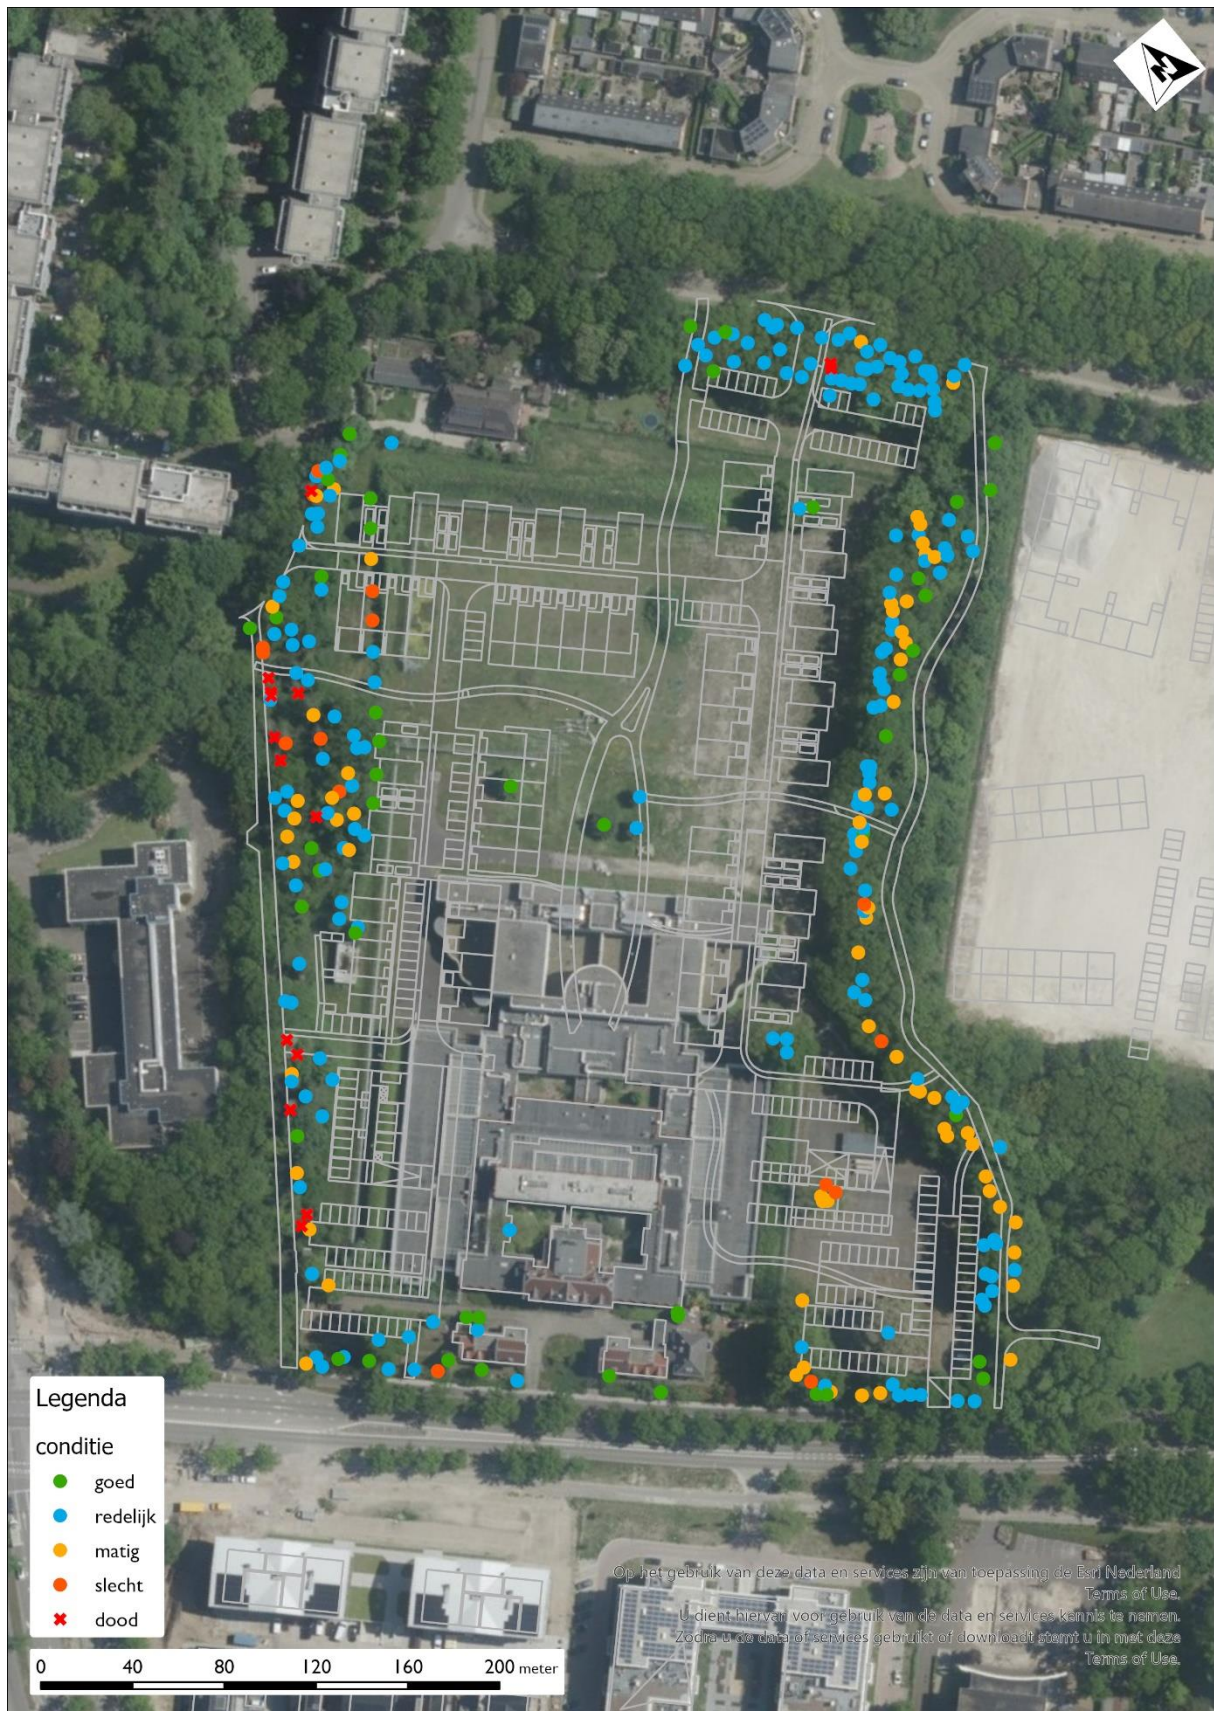
Figuur 2 Geografische spreiding boomconditie.

Er zijn veel aspecten die invloed hebben op de conditie. Een van die aspecten is de beschikbare groeiruimte. Voor het gebied Eikenstein is het duidelijk dat het onderhoud van de bomen de afgelopen decennia tot het hoogst noodzakelijke is beperkt. Mogelijk zijn er bomen met gevaar voor de omgeving geveld, maar een planmatige dunning waarbij gestuurd wordt op de boomsoortenverdeling is achterwege gebleven. Hierdoor hebben concurrentiekrachtige soorten op veel plaatsen hun kroon kunnen expanderen (Amerikaanse eik, esdoorn) en hebben minder concurrentiekrachtige soorten (zoals zomereik) steeds minder ruimte gekregen wat ten koste gaat van de productiecapaciteit en daarmee de conditie. De verwachting is dat een deel (schatting 30%) van de bomen met een matige of redelijke conditie met gerichte maatregelen (naastgelegen boom die de kroonontwikkeling het meeste remt; kappen) een vitaliteitsklasse zouden kunnen stijgen. Maar veel is afhankelijk van de weersomstandigheden; een paar droge zomers kan de invloed van de extra groeiruimte geheel teniet doen.

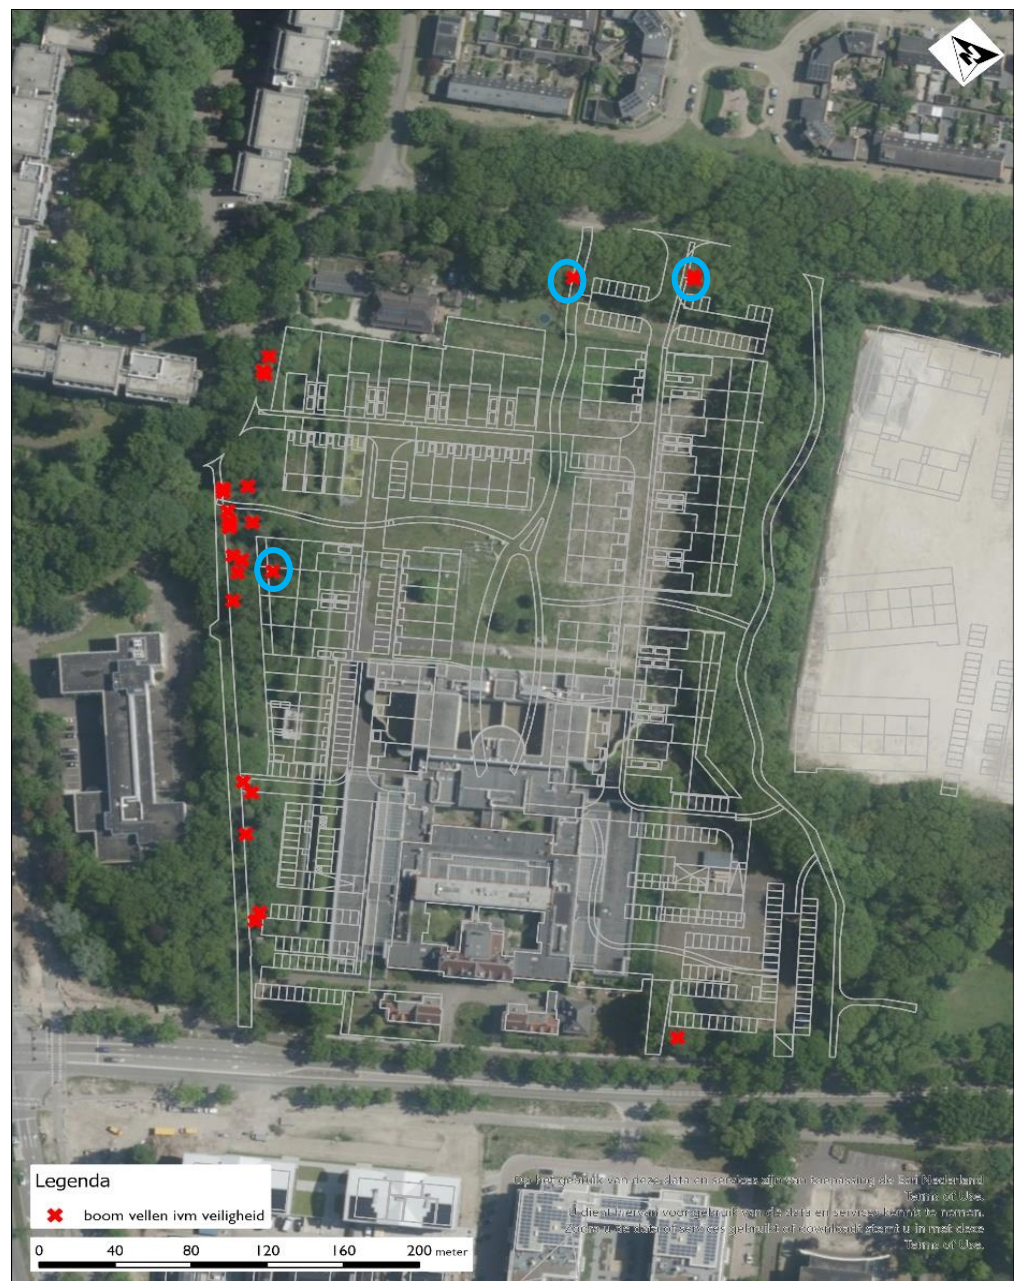
Figuur 4 De te vellen bomen (fase 1).

Bij de uitvoering van de inventarisatie is vastgesteld dat een deel van de bomen gevaar voor de omgeving oplevert. Vooral voor wandelaars door de bosstroken en de wandelaars en fietsers langs de Utrechtseweg. Het gaat hierbij om bomen die dood zijn, of door andere oorzaken (bv. schimmelaantastingen, mechanische gebreken) een gevaar voor de omgeving opleveren. Deze bomen zijn in figuur 4 rood gemarkeerd. Met het uitgangspunt dat de huidige padenstructuur behouden blijft, moeten deze 22 bomen binnen enkele maanden geveld worden in verband met de gevaarzetting voor mens en omgeving in het kader van de aansprakelijkheid. Voor 3 bomen (blauwe cirkel) is velling pas noodzakelijk bij realisatie van de nieuwe ontsluiting. Gezien de afstand tot de openbare ruimte wordt aanbevolen deze bomen ook in fase I te vellen.

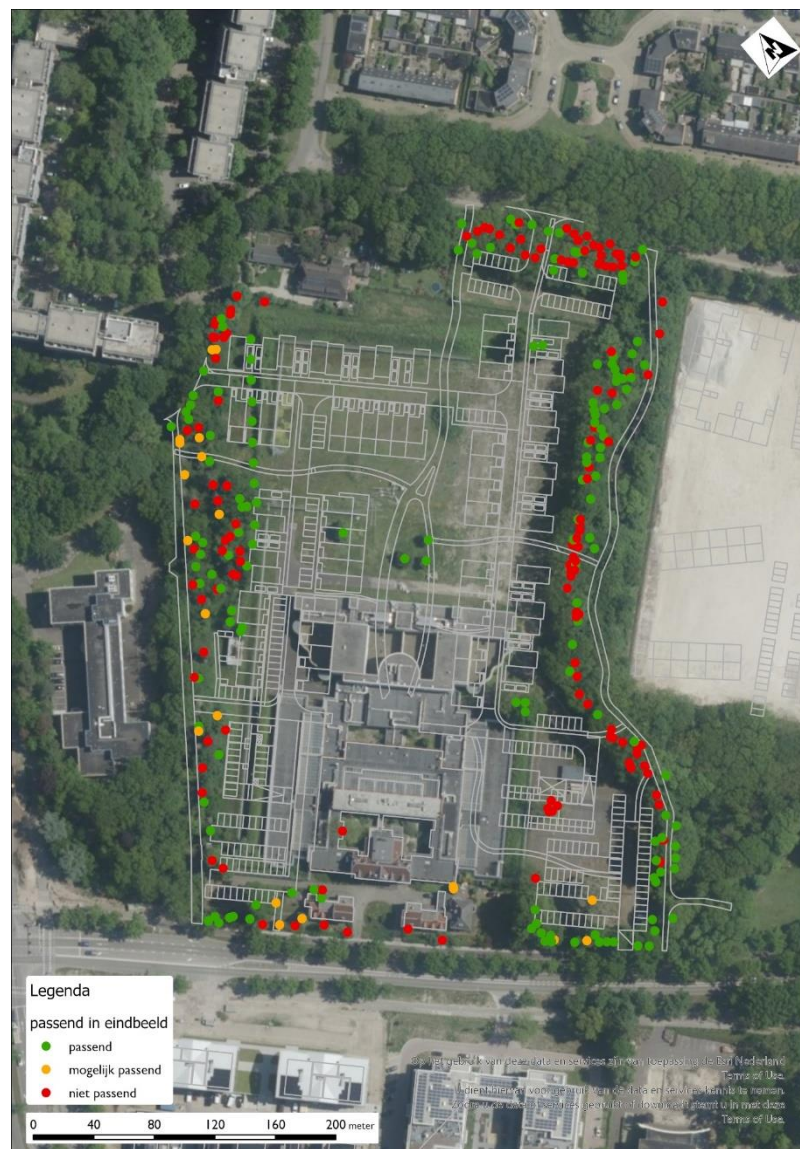
Figuur 5 Boomsoorten die niet in het eindbeeld passen.

Uit de tabel blijkt dat bijna 50% van de bomen inheems is. 10% van de niet inheemse soorten bomen past vanuit cultuurhistorisch perspectief binnen het eindbeeld dat de gemeente voor ogen staat. Dus ruim 40% van de aangetroffen bomen past niet of slechts in zeer lage dichtheden binnen het eindbeeld. Belangrijk om te constateren: er is nu al een hoofdstructuur met boomsoorten die in het eindbeeld passen!

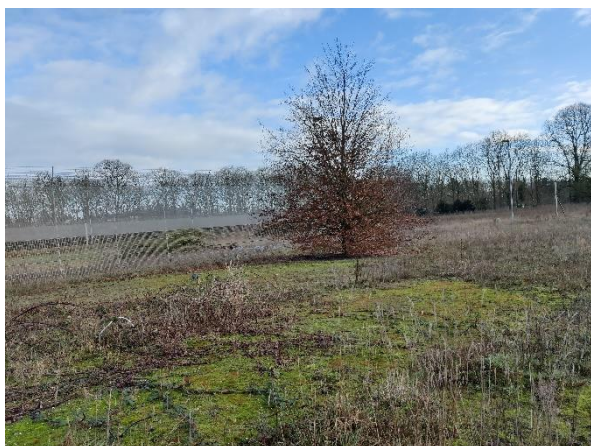
*Figuur 6 De te verplanten boom.*

Een deel van de bomen is niet te handhaven in het getoetste ontwerp. Een enkele boom heeft een bijzondere kwaliteit en zou elders in het ontwerp kunnen worden toegepast. Om de kansrijkdom van het verplanten beter in beeld te krijgen, is het gewenst een verplantingsonderzoek uit te laten voeren voor één boom.

Als de boom verplantbaar is, biedt de bosstrook aan de zuidwest zijde een goede locatie voor herplant. Immers, hier wordt een aantal bomen gekapt vanuit boomveiligheid. Door herplant met een groot formaat boom worden het bosbeeld en de natuurkwaliteit direct na het vellen hersteld.

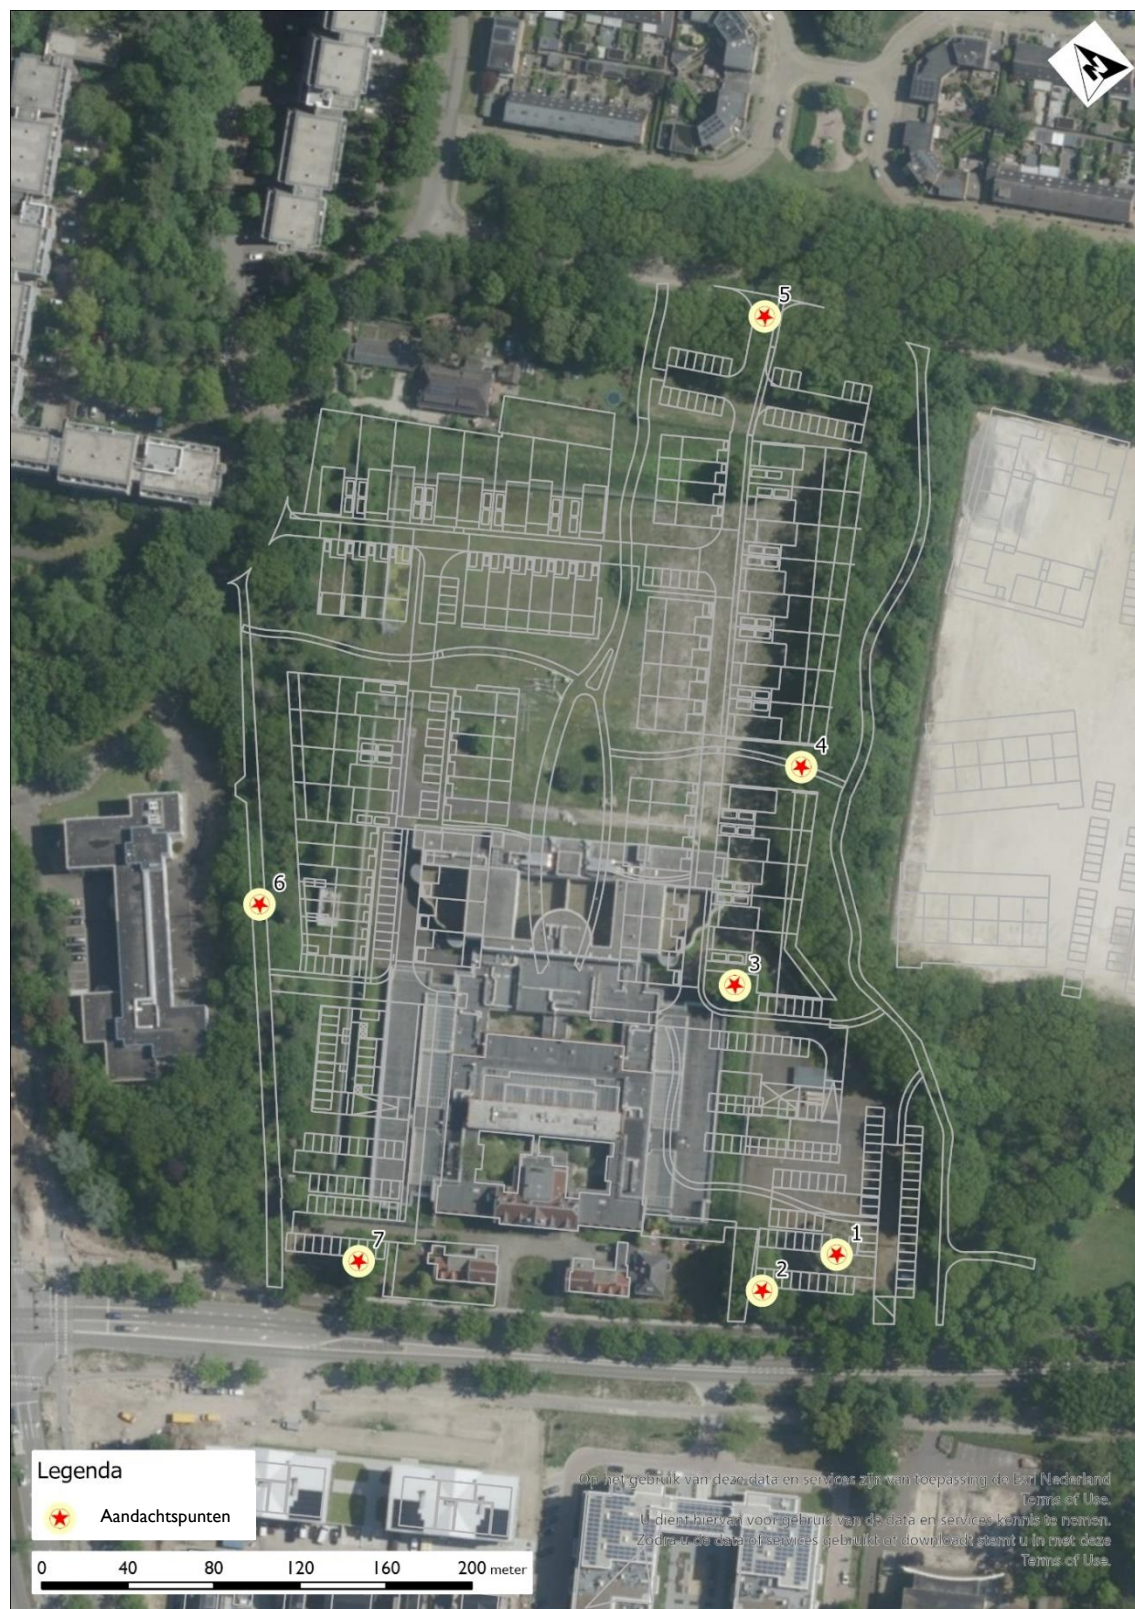
Figuur 7 Overzicht aandachtspunten.

| Punt | Beschrijving | Keuzemoment | Oplossingsrichting | Voorgestelde keuze | Reactie gemeente |
|---|---|---|---|---|---|
| 1. | Paardenkastanje op parkeerplaats | Veel paardenkastanjes in Nederland vallen ten prooi aan de kastanje-bloedingsziekte. Hoeveel ga je investeren in het behoud van zo'n soort? | <ol style="list-style-type: none"> <li>1. Anticiperen op landelijke trend en geen maatregelen treffen; de boom is (op termijn) verloren.</li> <li>2. Huidige status handhaven.</li> <li>3. Kijken naar mogelijkheden groeiplaats te optimaliseren om levensverwachting te verlengen. Mocht de boom alsnog dood gaan, dan is er een mooie groeiplaats voor nieuwe aanplant.</li> </ol> | Boom is actueel vitaal. Wordt gezien als belangrijke drager van de groenstructuur en blijft gehandhaafd. BEA uitvoeren om te bepalen of de groeiplaats / levensverwachting kan worden verbeterd door aanpassing van het type verharding of door nog iets te schuiven in ontwerp. Verbetering huidige groeiplaats staat gelijk aan realisatie goede groeiplaats nieuwe aanplant. | Benaderingswijze is akkoord. We wachten de aanbevelingen vanuit de BEA af. |
| 2 | Beuken bij parkeerplaats | Kan met een aanpassing van het ontwerp parkeerplaatsen of het type verharding van de parkeerplaats de levensverwachting worden verlengd? | <ol style="list-style-type: none"> <li>1. Een van de oude beuken is aangetast door korsthoutskoolzwam. Deze boom moet geveld worden. Gezien de verminderde vitaliteit (droge zomers) is er een reële kans dat de andere bomen ook aangetast zijn door deze schimmel.</li> </ol> | Uitvoeren BEA met gerichte vragen:<br>-Kans op aantasting korsthoutskoolzwam van nog niet zichtbaar aangetaste bomen?<br>-Kan de levensduur worden verlengd door aanpassing huidige verharding?<br>-Onder welke voorwaarde kan een kwalitatief hoogwaardiger verharding worden gerealiseerd? | Benaderingswijze is akkoord. We wachten de aanbevelingen vanuit de BEA af. |
| 3 | Boomgroep bij huidige achteringang | Boomgroep draagt in hoge mate bij aan de groene structuur. Op deze locatie is bebouwing gepland. Is de boomgroep te behouden? | <ol style="list-style-type: none"> <li>1. Verlies aan groene kwaliteit accepteren en ontwerp voortzetten.</li> <li>2. Aanpassen ontwerp waarin de boomgroep duurzaam in stand gehouden kan worden.</li> </ol> | Ontwerp is aangepast en een woning is komen te vervallen; boom staat op gemeenschappelijk eigendom. In het aangepaste ontwerp wordt nog nabij de bomen geparkeerd. Uitvoeren van een BEA om invloed parkeren te bepalen. Bij negatieve invloed kijken naar technische oplossingen om deze invloed te verkleinen of kijken naar ontwerp om bv. parkeerplaats te verplaatsen. | Goede keuze om het ontwerp aan te passen en deze bomen te handhaven. De nu gekozen benaderingswijze is akkoord. We wachten de aanbevelingen vanuit de BEA af. |

| 4 | Bosstrook aan ZO-zijde | Op welke wijze de strook te versterken? | <ol style="list-style-type: none"> <li>1. Door bij aansluiting wandelpad vanuit de nieuwbouw een mantel-zoomvegetatie de wijk in te trekken.</li> <li>2. Niet binnen het eindbeeld passende boomsoorten die passende boomsoorten in ontwikkeling hinderen z.s.m. vellen. Vrijkomende ruimte gebruiken voor aanplant van struiksoorten.</li> <li>3. Bestrijding ongewenste opslag van gewone esdoorn (na verwijderen zaadbomen).</li> <li>4. Mantel-zoomvegetatie ontwikkelen tussen woningen en eigendomsgrens.</li> <li>5. Actieve aanplant van gewenste boomsoorten (bv. zomereik, linde, beuk, berk) op locaties met voldoende licht (na verwijderen ongewenste soorten).</li> <li>6. Afscheiding tussen privé en gemeenschappelijk uitwerken. En tussen gemeenschappelijk (mandelig) en openbaar.</li> </ol> | <ol style="list-style-type: none"> <li>1. Ontwerper werkt een voorstel uit voor een geleidelijke overgang van 'natuur' naar cultuur.</li> <li>2. Wordt uitgevoerd.</li> <li>3. Verwijderen opslag esdoorn is enkel zinvol als zaaddragende boomvormers worden verwijderd. Hiervoor overleggen met de eigenaren van de aanliggende bouselementen.</li> <li>4. Uitwerking door ontwerper.</li> <li>5. Na verwijdering van ongewenste bomen.</li> <li>6. Opgave voor ontwerper.</li> </ol> | De uitwerking lijkt goed invulling te geven aan de geformuleerde voorwaarden vanuit de gemeente. In het veld wordt geconstateerd dat de uitwerking bij een paar woningen extra aandacht vraagt. Hier moet een detailontwerp voor worden uitgewerkt. Ook de aansluiting van het pad uit het plangebied naar de bosstrook (hoe sluit de natuur van de bosstrook aan op de cultuur van het binnenterrein) vraagt om een detailuitwerking. Voor de rest van de strook volstaat een globale detaillering op basis van het voorstel van de planontwikkelaar. |

| 5 | Ontsluitingsweg<br>Laan van<br>Eikenstein | De bosstrook langs de Laan van Eikenstein wordt gedomineerd door Amerikaanse eik. Met huidige ligging ontsluitingsweg worden 2 gewenste boomsoorten gehinderd in de groei. Wat zijn de mogelijkheden de inheemse bomen te ontzien? | <ol style="list-style-type: none"> <li>1. Uitvoeren BEA om te kijken of de invloed van de weg wezenlijk is en of er technische mogelijkheden zijn om deze invloed te beperken waardoor een duurzaam behoud mogelijk is.</li> <li>2. Verleggen ontsluitingsweg zodat beide of voor minimaal 1 van de bomen een duurzame instandhouding gegarandeerd is.</li> </ol> | Uitvoeren BEA. Met gerichte opgave of en zo ja onder welke voorwaarden beide bomen duurzaam behouden kunnen blijven. | De nieuwe aansluiting vanuit het plangebied moet loodrecht op de Laan van Eikenstein aansluiten. Er kan nog wel geschoven worden om een van de bomen te handhaven. Op basis van o.a. de BEA zal de gemeente het ontwerp beoordelen. |
| 6 | Laantje van<br>Dreesman | Het stedenbouwkundige plan is hier verschillende malen aangepast. In het vastgestelde ontwerp ontstaat hier ruimte om de bosrand te versterken volgens het gewenste eindbeeld. | <ol style="list-style-type: none"> <li>1. Uitvoering BEA om invloed te bepalen voor de bomen op 8-12 meter afstand van de bebouwing.</li> <li>2. Door de geringe actuele kwaliteit beplanting ruime mogelijkheden om een mantel-zoomvegetatie tot ontwikkeling te brengen. De aanplant van stinsenplanten is hierbij mogelijk.</li> </ol> | <p>1. Uitvoering BEA. Met gerichte onderzoeksvragen:</p> <ul style="list-style-type: none"> <li>-Onder welke voorwaarden zijn deze bomen duurzaam te handhaven?</li> <li>-Wat is de invloed van het afsterven van de omliggende bomen?</li> </ul> <p>2. Ontwerper en ecoloog maken een uitwerking. Hierbij wordt ook de kansen van het doortrekken van het vormelement 'aarden walletje' onderzocht. Uitgangspunt is een goed ontwikkelde struik- en kruidlaag met een ijle boomlaag (onderlinge boomafstand in eindbeeld 8-12 meter) van inheemse soorten.</p> | Het voorstel van de planontwikkelaar geeft een goede invulling aan de geformuleerde voorwaarden vanuit de gemeente. De gemeente ontvangt graag een uitgewerkt ontwerp voor deze strook ter beoordeling |
| 7 | Linde bij<br>parkeerplaats | De linde staat actueel zeer dicht bij de verharding. Zijn er mogelijkheden om de levensverwachting te verlengen? | <ol style="list-style-type: none"> <li>1. Uitvoeren BEA.</li> <li>2. Verplaatsen een of meerdere parkeerplaatsen.</li> </ol> | <ol style="list-style-type: none"> <li>1. Afhankelijk van uitkomsten BEA ontwerp aanpassen of techniek toepassen. Duurzame handhaving van de boom is een randvoorwaarde.</li> </ol> | Benaderingswijze is akkoord. We wachten de aanbevelingen vanuit de BEA af. |

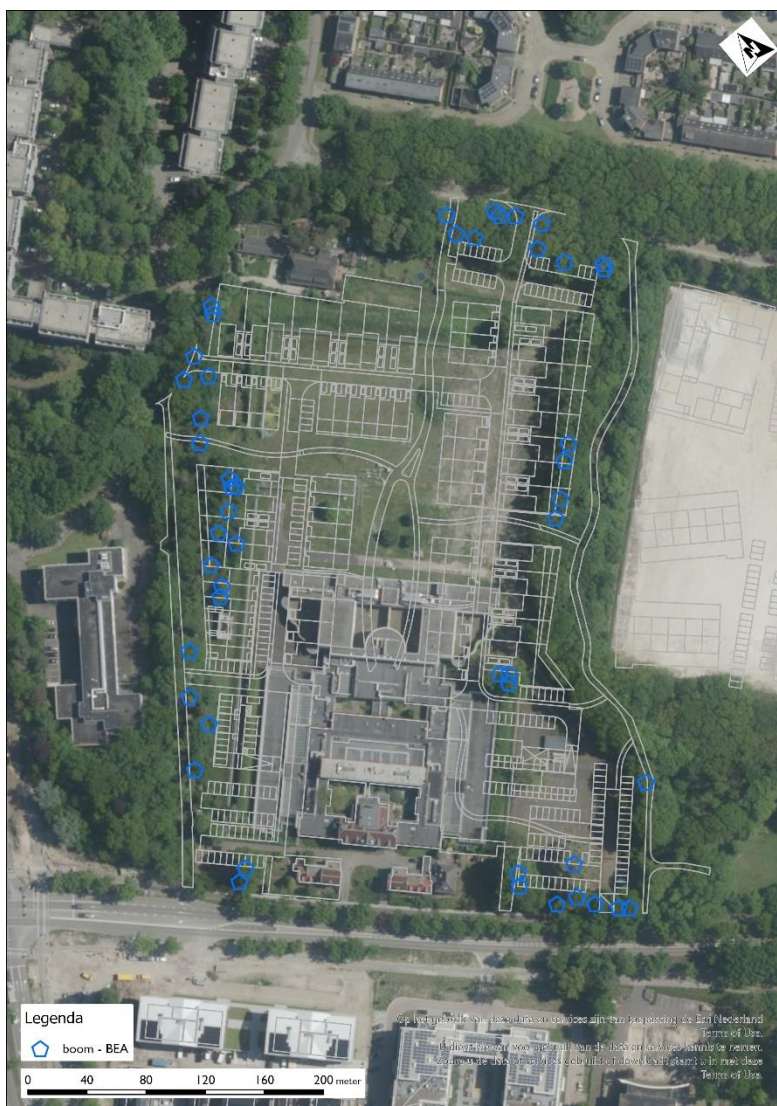
*Figuur 8 Bomen waarbij een BoomEffectAnalyse wordt uitgevoerd.*

1. binnen 12 meter vanaf nieuwe bebouwing staan;
2. binnen 12 meter vanaf bestaande, nieuwe of aan te passen verharding staan;
3. inheems zijn;
4. een redelijke of goede conditie hebben;
5. dikker zijn dan 20 cm op borsthoogte of
6. binnen het eindbeeld passen, beeldbepalend of karakteristiek zijn.

Binnen dit project voldoen bijna 50 bomen aan bovenstaande criteria.

Een drietal zomereiken in de singel aan de oostzijde staan wel binnen 8 meter van de nieuwe verharding, maar omdat het hier om een nieuw bospad gaat, is het te verwachten effect op de bomen minimaal.
