## **Boom Effect Analyse**

Ontwikkeling Dolderseweg 54, Huis ter Heide

Projectnummer: PFBV.21.TH.111

Datum: 28 september 2022

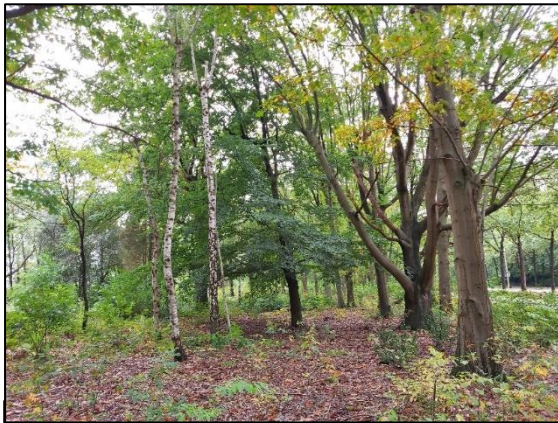
De bomen in het projectgebied staan voor het grootste deel in een bossituatie (*figuur 3*). Bomen staan vaak dicht op elkaar er is veel onderlinge concurrentie om voldoende licht te kunnen bereiken. Hierdoor hebben veel van de geïnventariseerde bomen éézijdige kronen, (grof) dood hout ontwikkeld of is zijn de bomen onderstandig aan elkaar. Daarnaast zijn veel bomen in het verleden op ongeveer 8 meter hoogte afgezet geweest. Dit in verband met het landen van vliegtuigen op de naastgelegen landingsbaan (*figuur 4*) van voormalig vliegbasis Soesterberg. Deze bomen hebben na deze ingreep een matige tot slechte kroon gevormd. Tijdens de inventarisatie zijn 160 bomen als risicoboom beoordeeld (het gaat vaak om een tijdelijk verhoogd risico). Dit in de meeste gevallen door de aanwezigheid van (grof) dood hout in de kroon. Na gerichte snoei [REDACTED] hout kunnen de meeste risicobomen goedgekeurd worden betreffende boomveiligheid. Bij enkele risicobomen is een andere vervolgactie nodig, zoals het rooien van een slechte boom (conditie of grof gebrek).

**Figuur 3: Bomen in bossituatie**

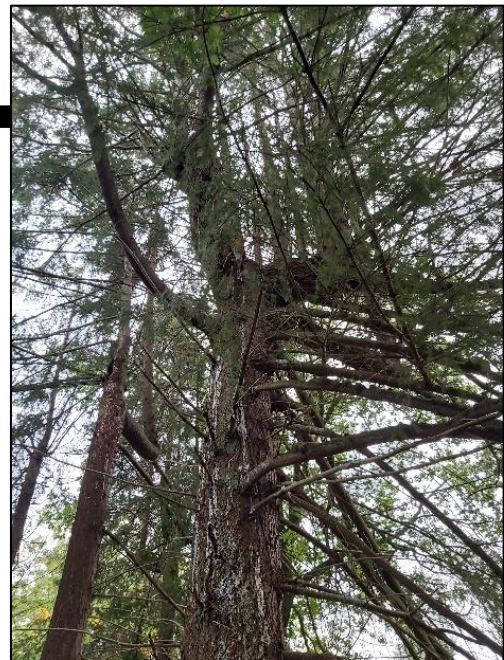
De staat van onderhoud van de bomen is achterstallig tot verwaarloosd. Veel bomen bevatten (grof) dood hout dat gesnoeid dient te worden. Dit dode hout is een normaal verschijnsel, doordat de bomen in een bossituatie staan. Daarnaast dienen veel bomen opgekroond te worden om een goede doorrijdhoogte te bereiken bij inritten etc. Afhankelijk van de uiteindelijke plaatsing van de inritten, dienen wellicht dikke zijarmen van enkele bomen afgezet te worden. Dit komt de toekomstverwachting van de bomen echter niet ten goede.

**Figuur 4: Boom op 8m afgezet geweest**

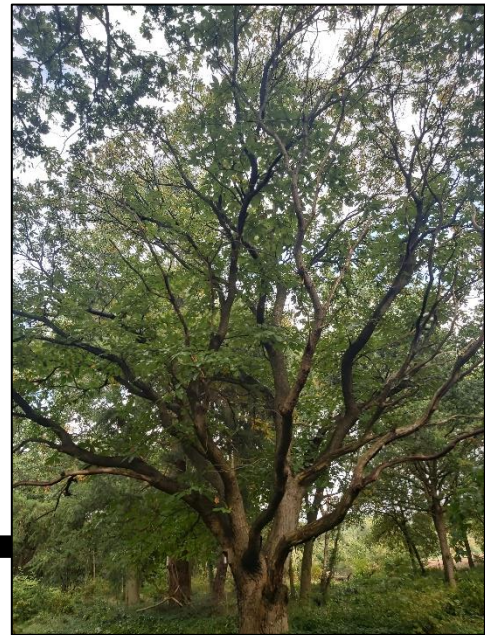
**Figuur 6 Boom 98**

Daarnaast biedt **boom 98** een kans om een boom van monumentale kwaliteit duurzaam in te passen in de bouwvelden (*figuur 6*). Deze oude tamme kastanje komt zeer goed tot zijn recht wanneer deze solitair komt te staan.

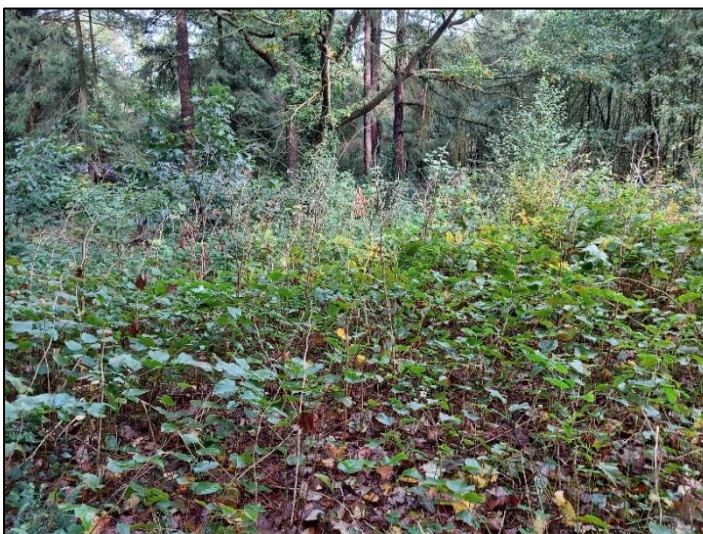
In de noordoostelijke hoek van het perceel groeit veel Japanse duizendknoop (*figuur 7*). Deze **oerle** is een invasieve exoot gerekend (WUR, 2019). De plant is in staat om schade aan gebouwen en infrastructuur te veroorzaken en moet dus bestreden worden. Om verspreiding te voorkomen, dient met de aanwezigheid van de Japanse duizendknoop rekening gehouden te worden en maatregelen tegen verspreiding getroffen te worden tijdens de werkzaamheden. Tijdens de update van de BEA bleek dat de Japanse duizendknoop zich verder uitbreid over het projectgebied.

**Figuur 7 Japanse duizendknoop in de noordoostelijke hoek**
