**AANVULLENDE BOMEN EFFECT  
ANALYSE & FLORA EN FAUNA  
QUICKSCAN  
UTRECHTSEWEG ZEIST**

**RHO Adviseurs B.V.**

**BTL Bomendienst**

| Datum aanvulling | : 25 september 2017 |

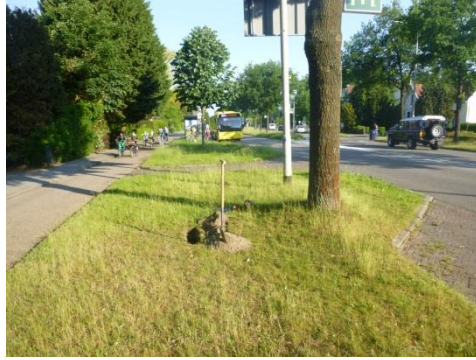
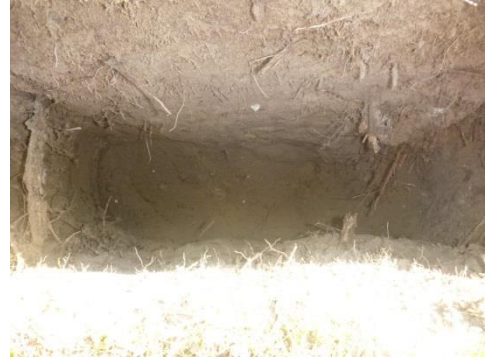
**Profielsleuf 1: 2,5 m uit kant verharding, 2 m uit hart boom (boom 99).**

Links: graaflocatie ligt gelijk met de grens waar in het ontwerp de nieuwe kant verharding beoogd is.

Rechts: intensieve, maar fijne wortels in de toplaag. Daarna weinig wortels aangetroffen in de sleuf.

De bermen aan de zuidzijde van de Utrechtseweg, ter hoogte van de parallelbaan zijn intensief en oppervlakkig doorworteld. Het betreft hier enkel fijne opnamewortels. Stabiliteitswortels zijn tot 1 m –mv niet aangetroffen.

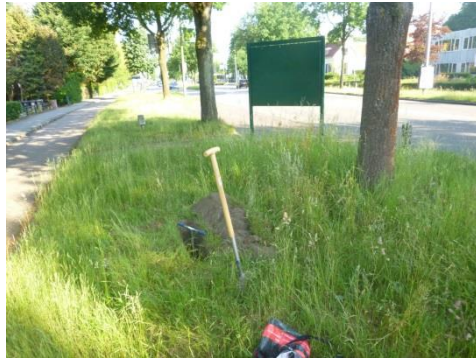
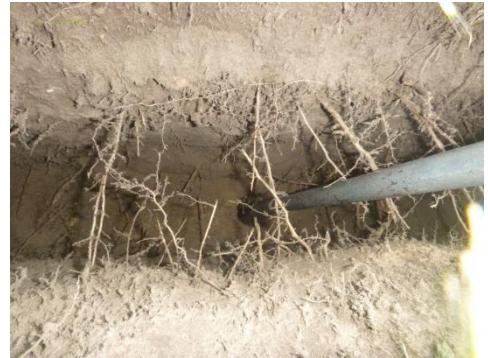
**Profielsleuf 2: 2 m uit kant verharding, 2 m uit hart boom (boom 101).**

Links: graaflocatie ligt gelijk met de grens waar in het ontwerp de nieuwe kant verharding beoogd is.

Rechts: intensieve, maar fijne wortels in de toplaag. Daarna geen wortels aangetroffen in de sleuf.

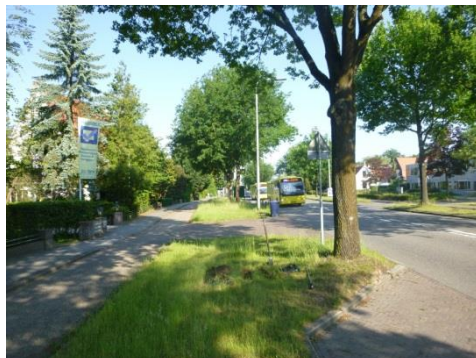
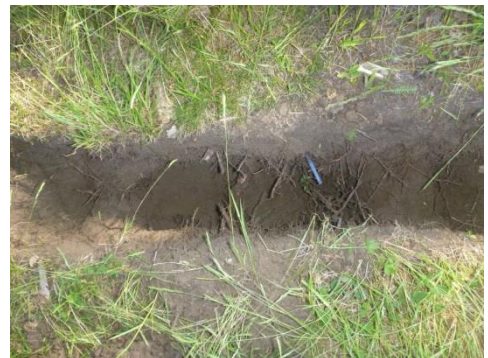
**Profielsleuf 3: 2 m uit kant verharding, 2 m uit hart boom (boom 102).**

Links: graaflocatie ligt gelijk met de grens waar in het ontwerp de nieuwe kant verharding beoogd is.

Rechts: intensieve, maar fijne wortels in de toplaag. Daarna geen wortels aangetroffen in de sleuf.

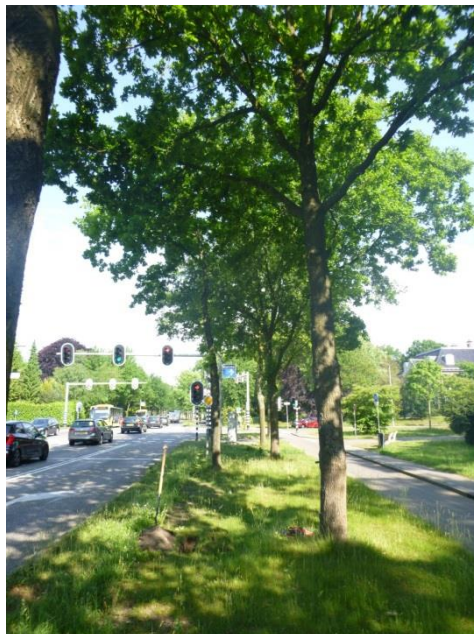
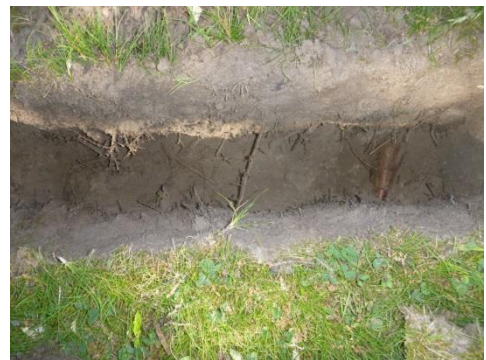
#### Profielsleuf 4: 1,5 m uit kant verharding, 2 m uit hart boom (boom 35).

Links: graaflocatie is gelijk aan de toekomstige kant van de verharding.

Rechts: de stabiliteitswortel ligt rechts in de sleuf en heeft een diameter van ca. 7 cm. Verder is een intensief doorworteld profiel aangetroffen van opnamewortels.

In de sleuf is op 40 cm diepte een stabiliteitswortel aangetroffen van ca. 7 cm diameter. Op deze diepte is ook een intensief doorwortelde laag aangetroffen van opnamewortels. In het profiel zijn geen sporen van grondwater aangetroffen.

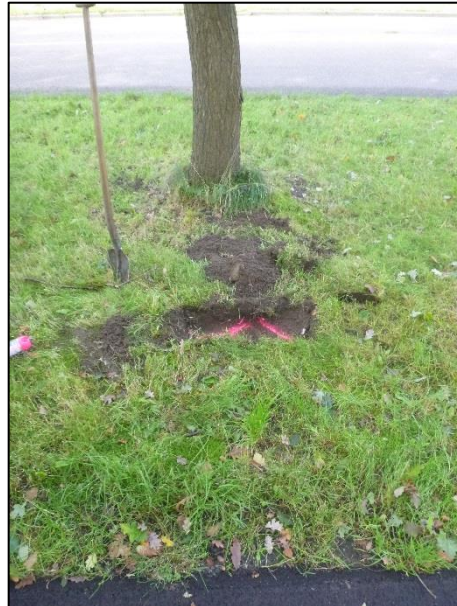
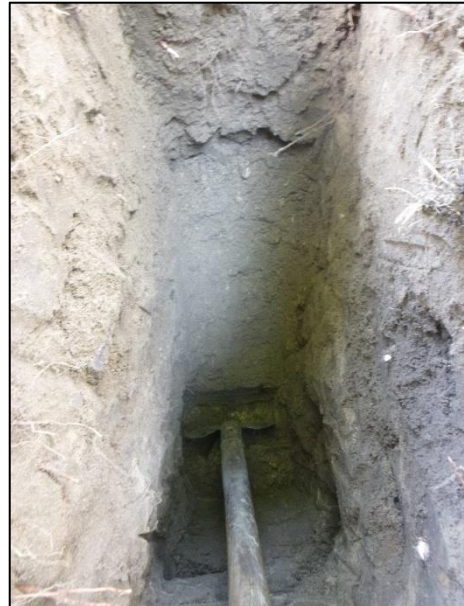
**Profielsleuf A**

| <b>Opbouw bodemprofiel</b> | <b>0 – 110 centimeter</b><br>Humusrijk, vochtig, puinhoudend, fijn zandige grond<br><b>&gt; 110 centimeter</b><br>Humusloos, vochtig, grof zand. |
| <b>Opmerking</b> | Tot 120 centimeter vanaf het fietspad kan gegraven worden. |

Foto links locatie profielsleuf. Foto rechts overzichtsfoto profielsleuf.

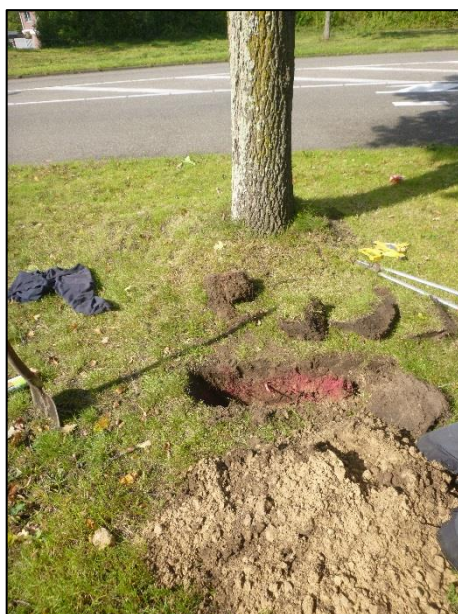
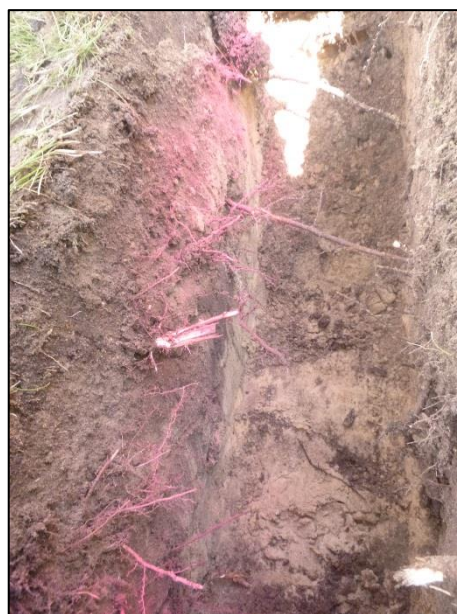
**Profielsleuf**

| <b>Opbouw bodemprofiel</b> | <b>0 – 30 centimeter</b><br>Licht humeus, vochtig, grof zandige grond.<br><b>30 – 85 centimeter</b><br>Humusloos, vochtig, puinhoudend grof zand.<br><b>85 – 120 centimeter</b><br>Humusloos, gortdroog fijn zand. |
| <b>Opmerking</b> | Graven is mogelijk. Minimale graafafstand is 1 meter van de stamvoet af. |

Foto links locatie profielsleuf. Foto rechts aangetroffen beworteling.

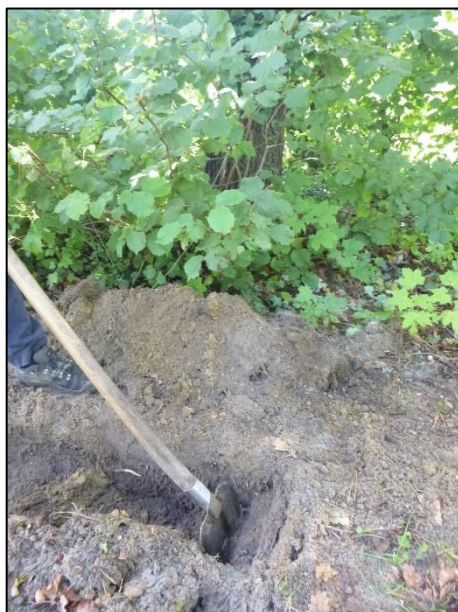
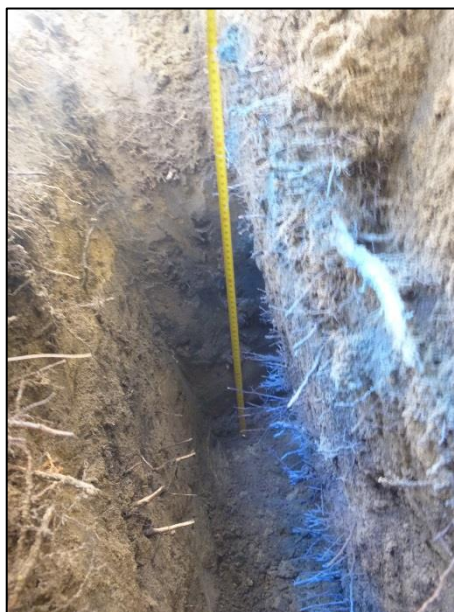
| <b>Opmerking</b> | Oude graafschade aan beworteling met een doorsnede van 1 cm. op 45 centimeter diepte.<br>Graven mogelijk. |

Foto links locatie profielsleuf. Foto rechts aangetroffen beworteling.

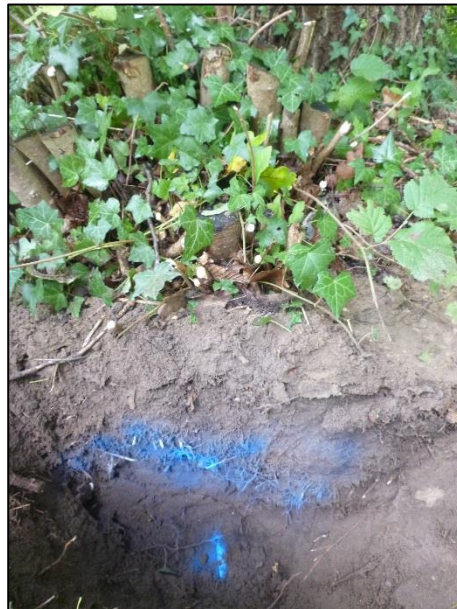
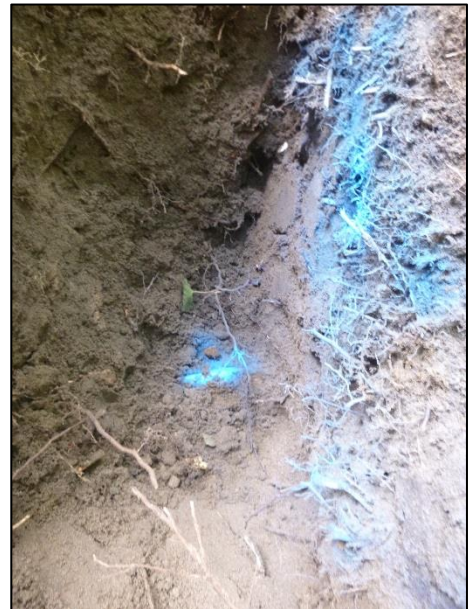
**Profielsleuf D**

Vanwege het ontbreken van essentiële beworteling in profielsleuf C, is er een tweede profielsleuf gegraven in de richting van boom 121.

Foto links locatie profielsleuf. Foto rechts aangetroffen beworteling.

| <b>Opmerking</b> | 75 centimeter is de minimale graafafstand.<br>Aanwezige beworteling verantwoord afzetten. |

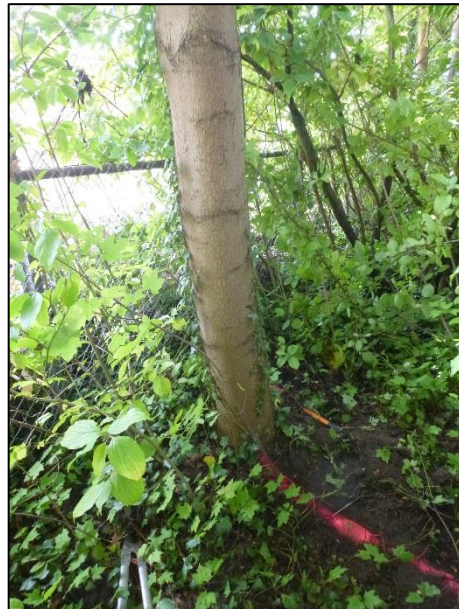
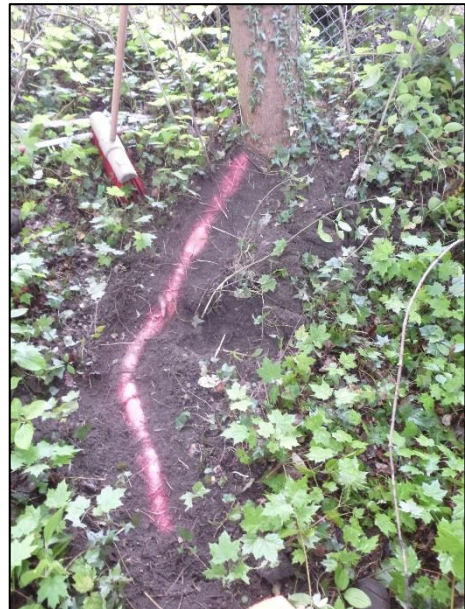
**Profielsleuf E**

| <b>Opmerking</b> | Scheefgroei door lichtconcurrentie. Door oppervlakkige stabiliteitsworteling en zeer beperkte bewortelingsruimte buiten het plantsoen (55 cm. vanaf hekwerk) is handhaven niet reëel (de boom is hoogstwaarschijnlijk een zaailing). |

Foto links standplaats boom en oppervlakkige beworteling. Foto rechts oppervlakkige beowrteling.

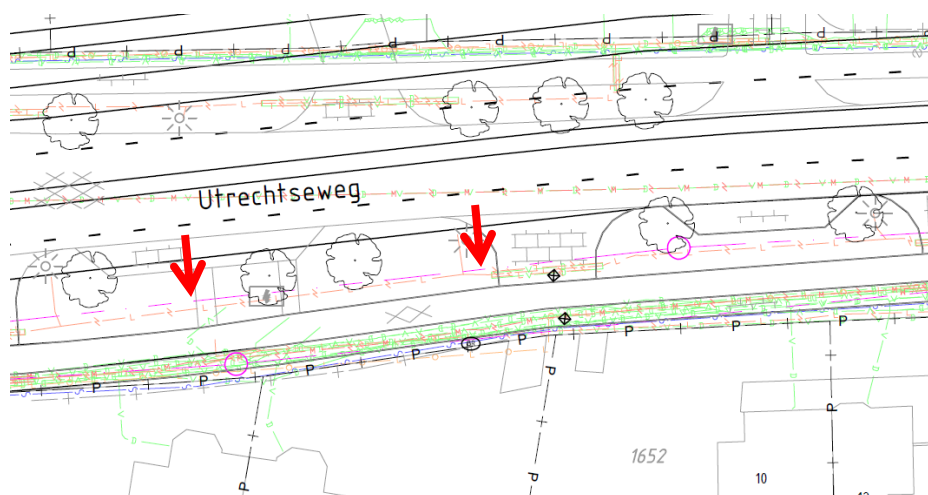
- Met de geplande ligging van de kant verharding verliezen de eiken met boomnr's 99 t/m 103 ca. 2 tot 2,5 m aan doorwortelde berm. Dit resulteert in een wortelverlies van ca. 30-35% (opnamewortels).
- Door dit verlies zal de boom, gezien het gebrek aan vocht in de bodem, te kampen krijgen met een beperkte vochtopname. Dit zal terug te zien zijn in een (tijdelijke) achteruitgang van de conditie.
- Er loopt 1 laagspanningskabel en 1 rioleringspijp door de berm ter hoogte van de geplande kant verharding (zie afbeelding).

Rode pijlen geven de ligging van de riolering en laagspanningskabel aan.

Het inpassen van deze bomen in de nieuwe situatie is haalbaar. Hiervoor dienen echter een aantal maatregelen in acht te worden genomen:

- De bodem in de lengte van de berm (het gedeelte dat intact blijft) dient te worden voorzien van 1 meter diepe voedingspijlers (1 per m<sup>2</sup>) bestaande uit wormencompost (55% organisch materiaal). Deze maatregel dient op korte termijn te gebeuren, zodat wortelgroei in de blijvende berm gestimuleerd wordt.

- Tijdens de graafwerkzaamheden dient een toezichthouder bomen aanwezig te zijn die erop toeziet dat er geen onnodige wortelschade optreedt als gevolg van de graafwerkzaamheden.

- Onder de parallelweg dient extra groeiruinimte voor de bomen te worden gerealiseerd. Wij adviseren daarom om een laag van ca. 80 cm gekeurd bomengranulaat aan te brengen (om de 30 cm verdichten). Deze af te dekken met een scheidingstextiel zodat daarop de verharding kan worden aangebracht.
- In de eerste 2 jaar na afgraven adviseren wij om de bomen regelmatig op vochtgebrek te monitoren en indien nodig te voorzien van watergiften.

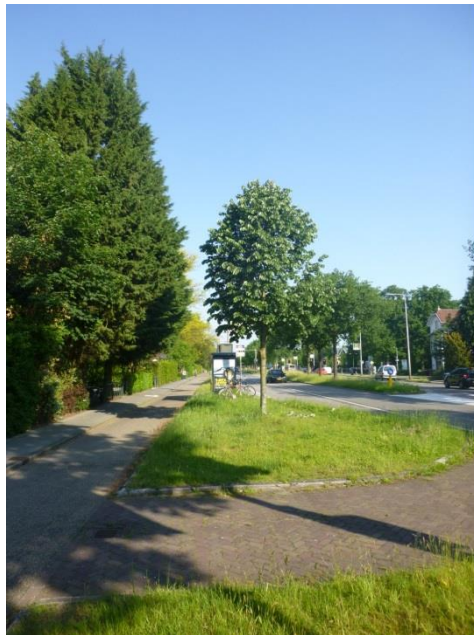
#### AANVULLEND ADVIES - LINDE BOOMNR. 98

De linde in de berm staat te dicht op de toekomstige verharding om te kunnen blijven staan. De boom is in goede conditie en heeft een goede vorm en leeftijd om te kunnen verplanten.

De linde aan de zuidzijde van de Utrechtseweg met boomnr. 98 komt te kort langs de geplande bestrating te staan. Behouden van deze boom is daarom niet mogelijk.

De boom heeft een goede kroonvorm en een goede leeftijd en maat om te verplanten. Daarnaast is de soort vanwege zijn hoge regeneratief vermogen, uitermate geschikt om te verplanten. Om deze reden adviseren wij dan ook om deze boom te verplanten.

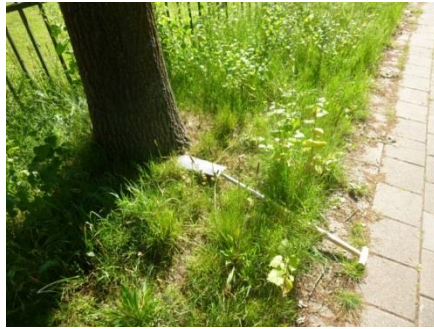
#### AANVULLEND ADVIES - ZOMEREIK BOOMNR. 13

Het toekomstig trottoir komt te kort op de stam van de boom. Hierdoor zullen teveel wortels in de stabiliteitskluit van de boom moeten wijken. De boom kan niet behouden blijven in de huidige planvorming.

Het voetpad langs de zomereik met boomnummer 13 komt in de huidige plannen op 25 cm uit het hart van de boom te liggen. De boom heeft een stamdiameter van 40 cm. Dit zou betekenen dat rand verharding op 5 cm uit de zijkant stam komt te liggen.

Gezien het huidige hoogteverschil tussen stamvoet en verharding (ca. 20 cm) en de onmogelijkheid om rondom de stamvoet af te graven (hoogteverschil is ontstaan door omhooggekomen wortels) kan deze boom in de huidige plannen niet behouden blijven.

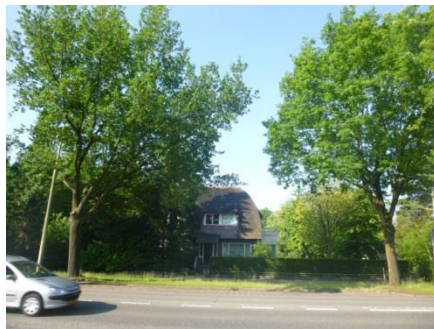
Te weinig ruimte tussen de twee eiken (boomnr. 102-103) om een nieuwe boom aan te planten. Dit is tevens het geval tussen boomnr. 103-104.

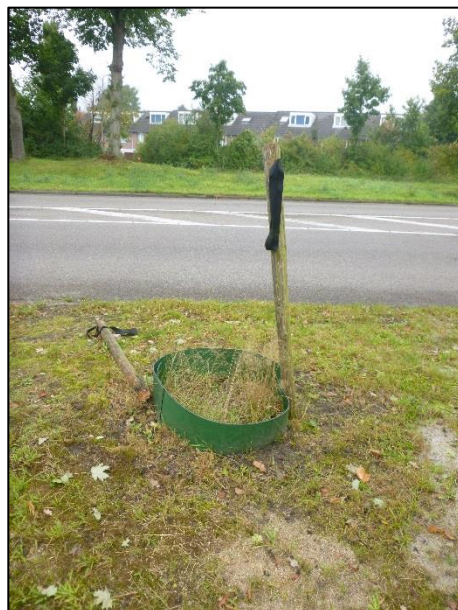
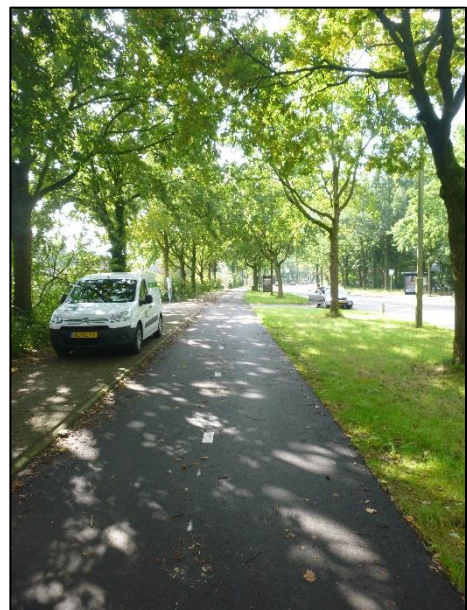
Voor de bomen die in de tussenberm staan zullen de beoogde werkzaamheden geen gevolgen hebben voor het duurzaam voortbestaan van de bomen. Er is geen essentiële beworteling aangetroffen op een afstand van meer dan 1 meter uit de kant van het fietspad. Het asfalt van het fietspad is waarschijnlijk zeer recent aangebracht inclusief belijning. Boom nummer 67 is niet meer aanwezig.

Foto links reeds verwijderde boom. Foto rechts recent geasfalteerd fietspad.

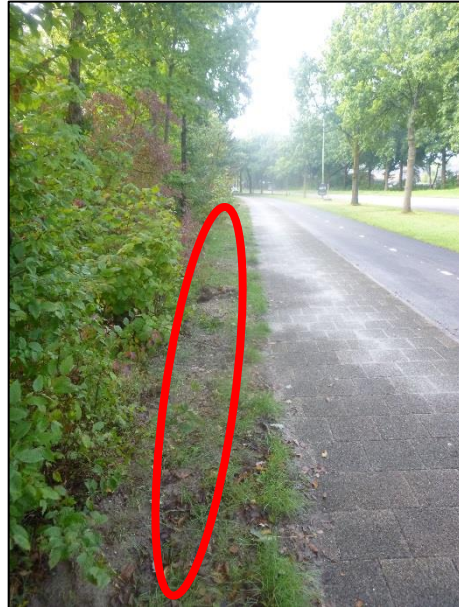
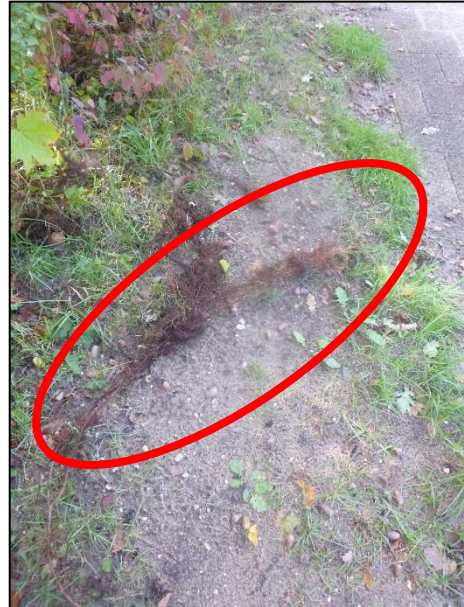
Tussen het trottoir en het plantsoen zijn tekenen van recente graafwerkzaamheden waargenomen. Zo is er een strook zichtbaar waar geen gras groeit en zijn er haarwortels aangetroffen die verwijderd zijn.

Foto links tekenen van recente graafwerkzaamheden. Foto rechts losse worteldelen.

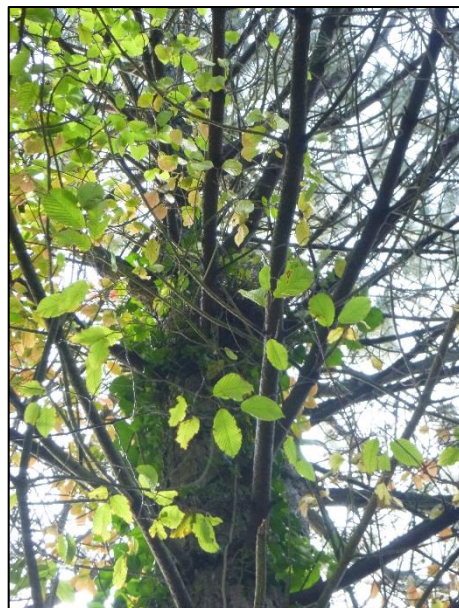
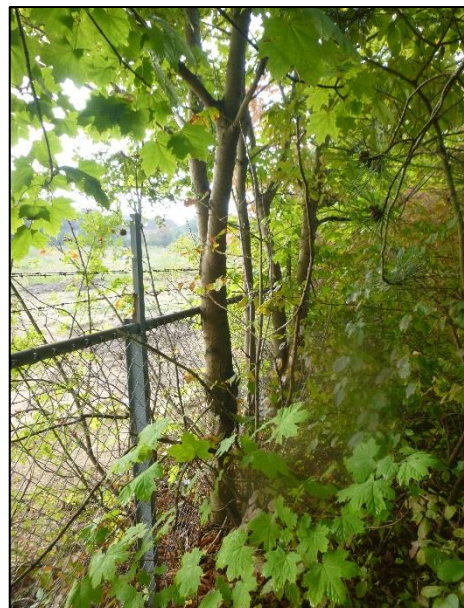
De meeste boomvormers zijn naar alle waarschijnlijkheid zaailingen, enkel bomen zijn aantoonbaar aangeplante laanbomen van een kwekerij. De meeste bomen hebben nooit snoei in de vorm van begeleiding naar een probleemtak-vrije boom ondervonden. Dit maakt ze ook niet geschikt voor verplanting. De boomvormers aan de grens van het perceel zijn door het hekwerk gegroeid. Er is enkel in boom 139 een faunaverblijfplaats aangetroffen, dit betreft een verlaten duivennest. In de overige beplanting zijn geen tekenen aangetroffen die de aanwezigheid van fauna vermoeden.

Foto links aangetroffen nest. Foto rechts zaailingen nabij en door hekwerk.

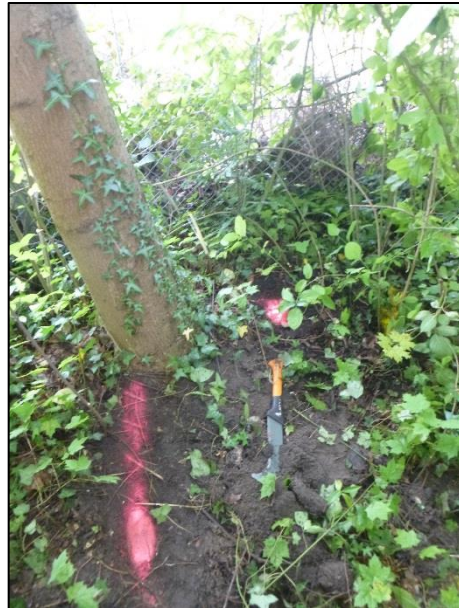
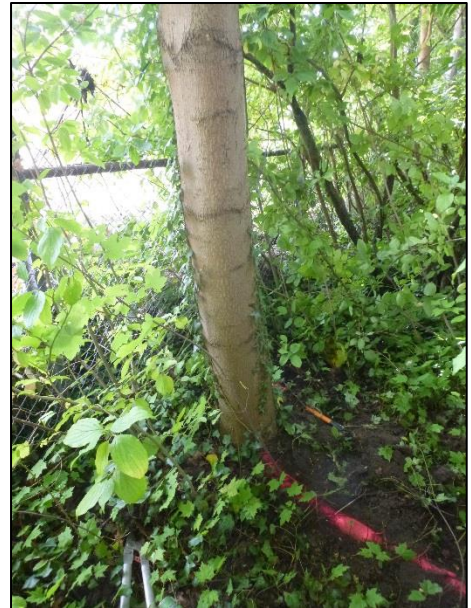
Boom 122 heeft een dermate oppervlakkige beworteling dat de realisatie van het fietspad de restlevensduur van deze esdoorn aanzienlijk verkort. De standplaats nabij het hekwerk op de erfgrens maakt dat de voornaamste beworteling zich in het plantsoen bevindt. De zone achter de erfgrens ligt lager dan het plantsoen. De kroonopbouw is minder geschikt als solitaire boom naast het fietspad.

**Foto's Links en rechts oppervlakkige beworteling en standplaats nabij hekwerk boom 122.**

Het is niet raadzaam maatregelen te nemen om de bomen 122, 123, 124 & 125 in te passen. De combinatie met de bovenstaand beschreven bevindingen tezamen met het feit dat de bomen door lichtconcurrentie, en gebrek aan begeleidingssnoei, geen duurzame kroonopbouw bezitten maakt vellen van deze bomen het meest reële advies.

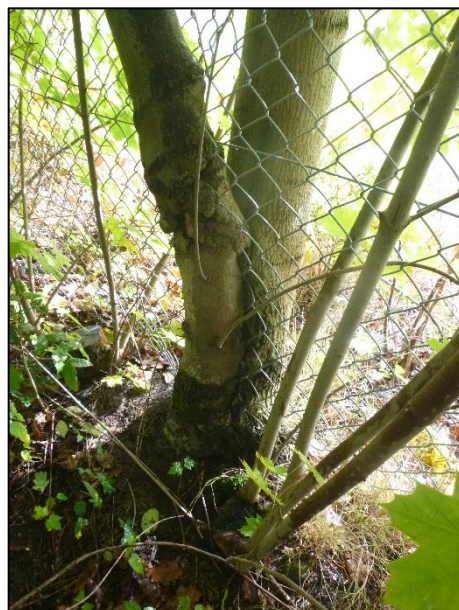
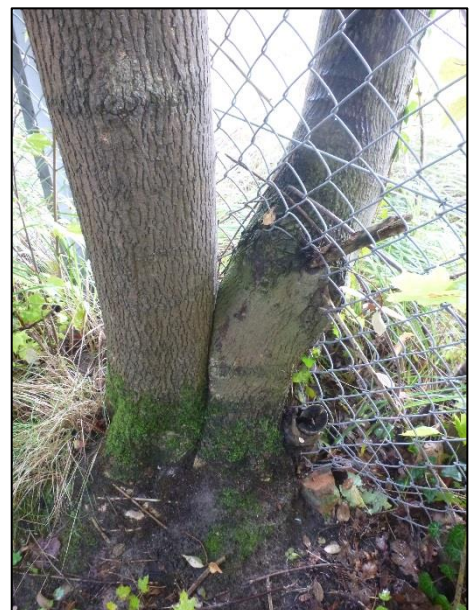
De bomen 123, 124 en 125 zijn naar alle waarschijnlijkheid zaailingen. Door het beheer als bosplantsoenbeplanting, zijn deze bomen niet geschikt als solitaire boom in de nabijheid van een fietspad. De kroonopbouw en het ingroeien van (delen van) de boom door het hekwerk maakt deze bomen als niet geschikt als duurzaam te behouden bomen.

**Foto links standplaats en ingroei hekwerk boom 123.  
Foto rechts standplaats en ingroei hekwerk boom 124.**
