# BOUWKUNDIG ONDERZOEK

Kenmerk KG2100059

Datum 7/12/2021

Schoolstraat 3a  
Nieuwegein

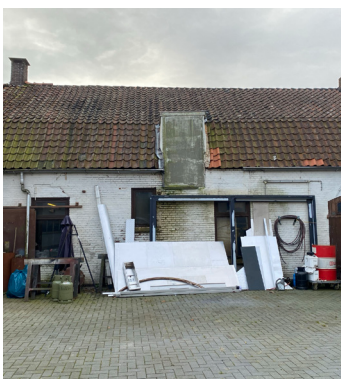
### **Kap en metselwerk in slechte staat**

Algemene bouwkundige staat is slecht  
Nok is opvallend recht

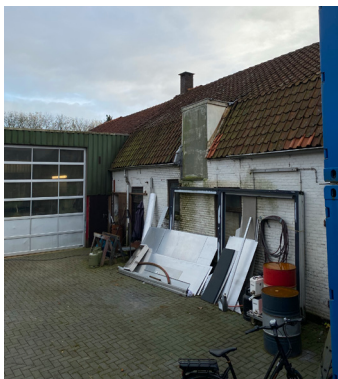
### **Gebouw loopt door achter loods**

Gebouw in 3 delen gescheiden door stabiele gemetstelde wanden

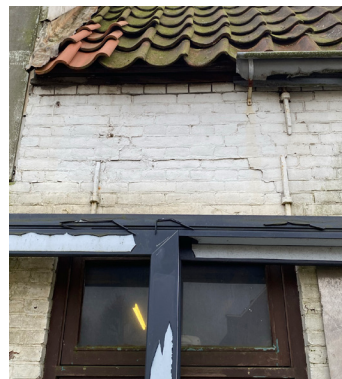
De kapconstructie drukt de bouwmuren naar buiten. De vloerbalklaag vangt de spatkrachten niet genoeg op.

### **Scheurvorming door zetting kap**

De spatkrachten van de kap drukken de lichte bouwmuren naar buiten. Corrosie van de anker veroorzaakt scheuren

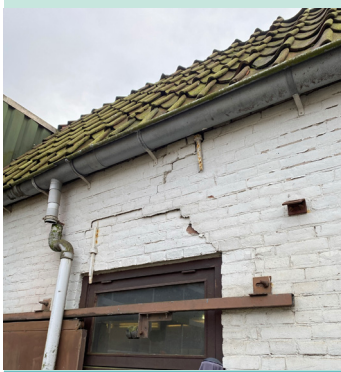
### **Scheuren door spatkrachten**

Door rot en aantasting houtworm ver gaande zetting van de constructie

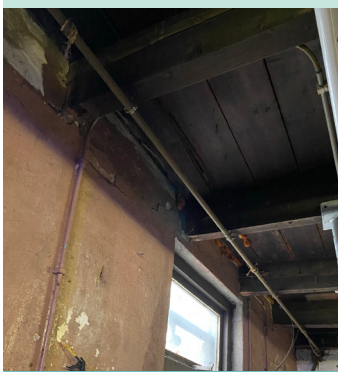
### **Oplegging balken in steens muur**

Verbindingen tussen ankers vloer en kap verzwakt door aantasting hout en staal.

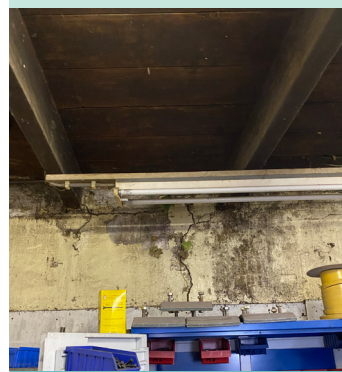
De vloer buigt door bij belopen. De opleggingen in de bouwmuren zijn rot en verzwakt door lekkages aan goten.

De vloerbalklaag vangt een deel van de spatkrachten op. De scheuren in de bouwmuren wijzen op een verminderde werking.

### **Vloerbalklaag aangetast en verzwakt**

Spatkrachten worden niet meer goed opgenomen door de verzwakte vloer.

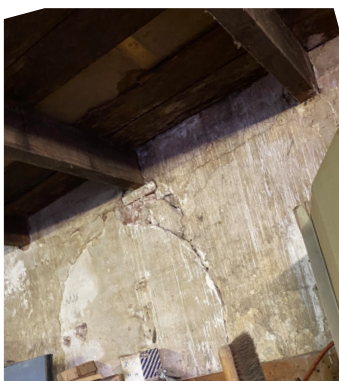
### **Scheurvorming rond oude ramen**

Dichtgemetselde ramen. scheurvorming door balklaag.

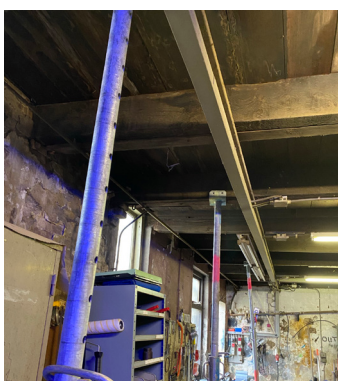
Door aanhoudende lekkage van goten en hemelwaterafvoeren is houtrot aan de balkkoppen ontstaan. Opleggingen nu onderstud met stempels.

### **Balklaag ondersteund**

Om instorten te voorkomen is de balklaag deels ondersteund

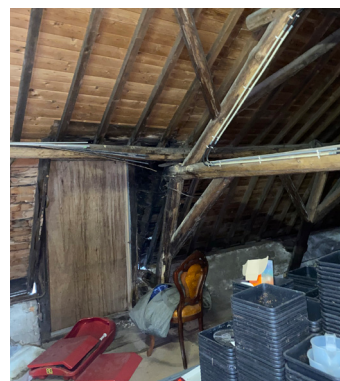
In de vloeren balklaag en spanten is actieve houtworm vastgesteld. Door het gehele pand is boorstof aanwezig.

Spanten en vloerdelen ernstig aangetast.

### **Rondhout spanten stramien 4200mm**

Lichte naaldhouten spant. veel aantasting met houtworm. actief. boorstof op vloeren.

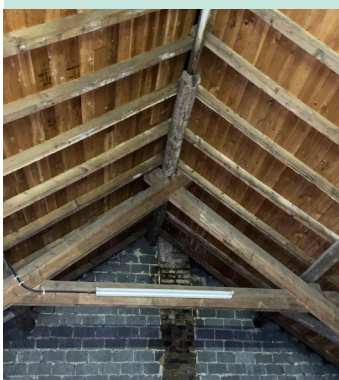
### **Dakbeschot aangebracht**

Op de sporen is later dakbeschot aangebracht. deels nog goed

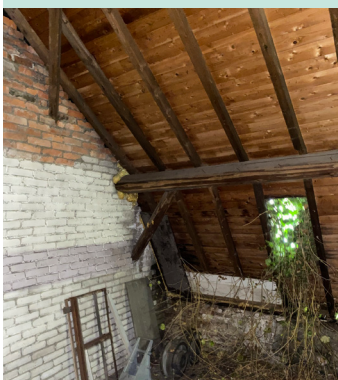
### **Gordingen en muurplaat rot**

Door lekkage zijn de muurplaten en deels de gordingen gaan rotten

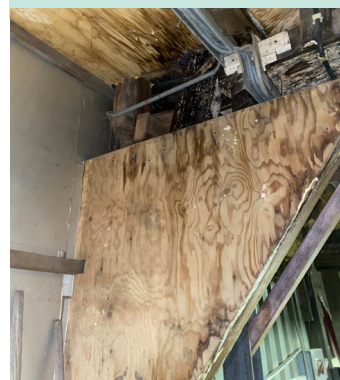
De aansluiting tussen beide gebouwen is lek. Door lekkage is schade aan tijdelijke hulpconstructies ontstaan.

### **Aantasting constructie door lekkages**

In voorste bouwdeel aantasting van hulpconstructies door lekkages

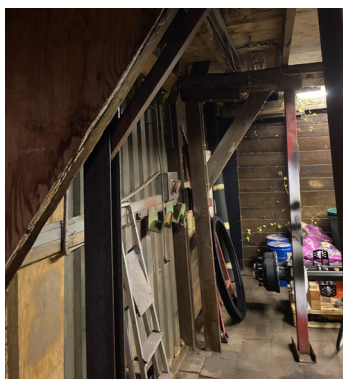
### **Hulpconstructie voor houtconstructie**

De houtconstructie ernstig aangetast door rot en houtworm

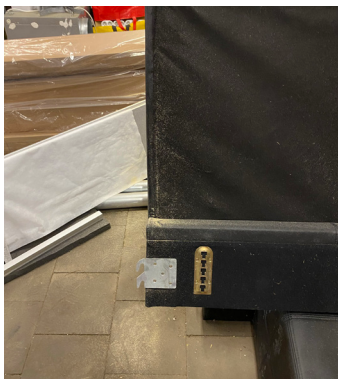
### **Boorstof actieve houtworm**

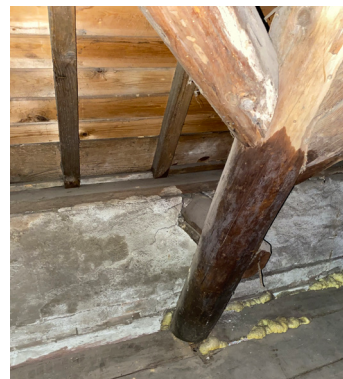
De verbindingen van de spanten op de vloeren en muurplaten zijn zwak.

De constructie verliest hierdoor zijn samenhang

### **Vochtige en gedegradeerde verbindingen**

Constructieve aansluitingen verzwakt

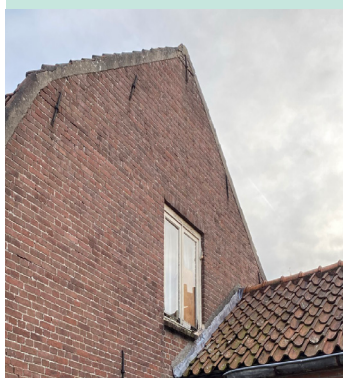
### **Boven woning niet gecontroleerd**

De constructie van de later gebouwde woning beperkt bereikbaar

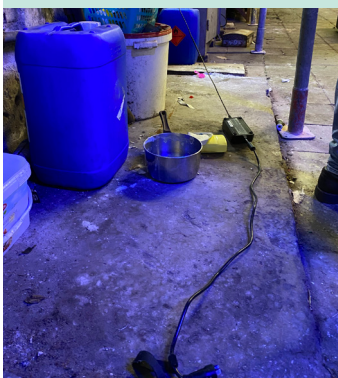
### **Lichte lokale fundering onder bouwmuur**

Lichte balkfundering zonder vloer, vloer op zand, oogt redelijk stabiel voor lichte belasting

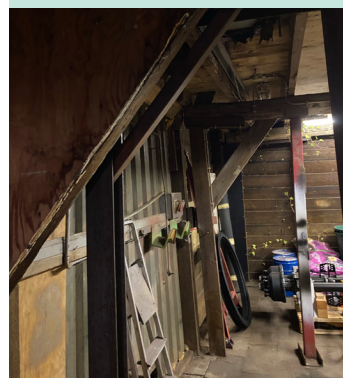
De poeren onder de houten kolomen draaien weg. Kolommen worden naar binnen geduwd, mogelijk door de fundering van de aangebouwde loods

### **Lichte poerfundering**

Fundering onder houten kolommen zakken weg.
