## Asbestinventarisatierapport

**Opstallen (woonhuis + loodsen) gelegen op het terrein  
aan de Schoolstraat 3A te Nieuwegein**

**Projectnummer:** 2104007  
**Versienummer:** 1  
**Project:** Opstallen (woonhuis + loodsen) gelegen op het terrein aan de Schoolstraat 3A te Nieuwegein

**Datum:** 05-05-2021

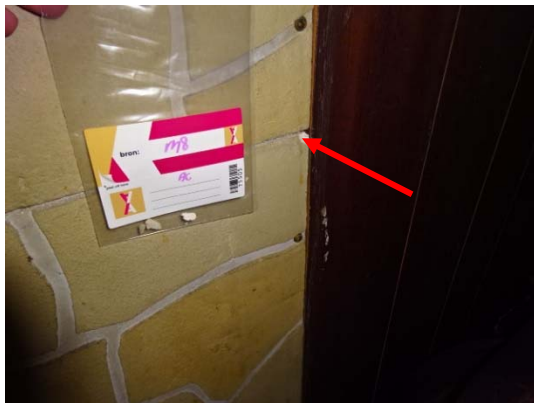
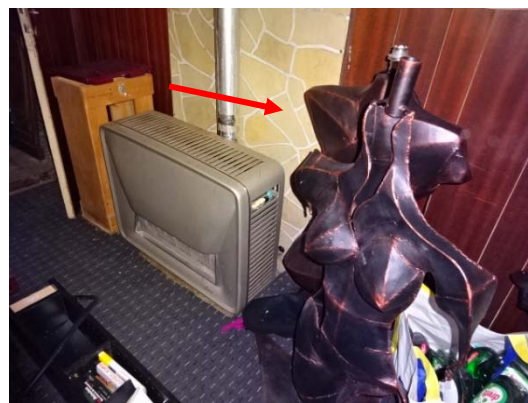
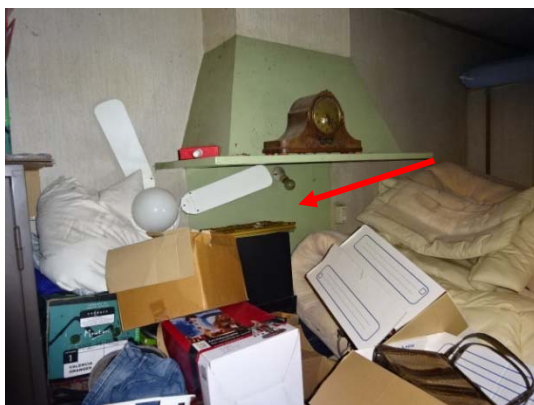
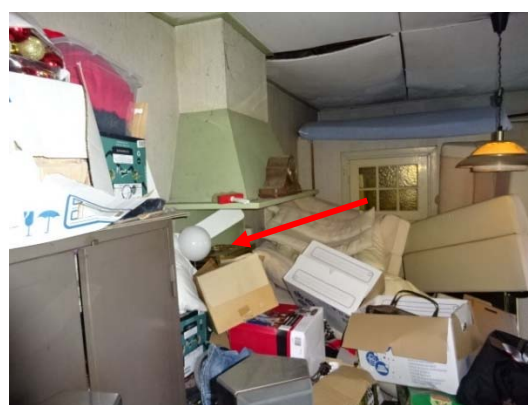
| <b>Bronnummer</b> | <b>: 1</b> | Certificaat- + monsternummer: A00057784.1 (M-8) |

| Materiaal (brontype) | : AC-decorplaat / hitteschild | |
| Verdieping | : begane grond | |
| Plaats | : schouw in keuken + achterkamer van het woonhuis | |
| Hoeveelheid | : 2m <sup>2</sup> + 2m <sup>2</sup> | |
| Structuur | : hechtgebonden | |
| Beschadigd | : niet | |
| Verweerd | : niet | |
| Gehalte + asbestsoort | : 10% - 15% chrysotiel | |
| Bevestiging | : geschroefd | |
| Risicoklasse | : 2 (containment) | |

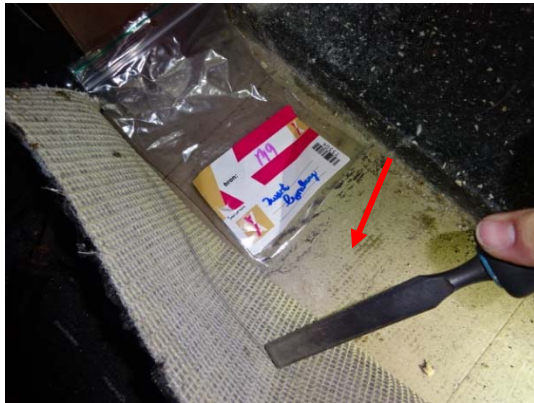
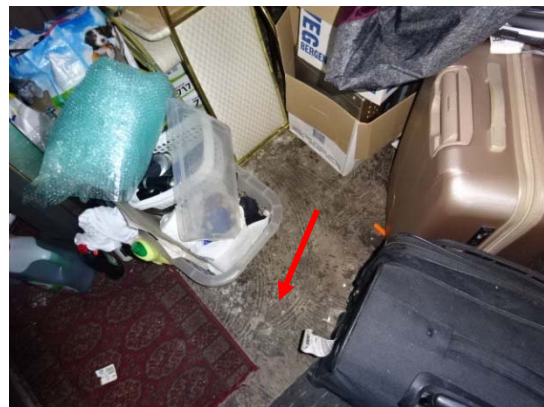
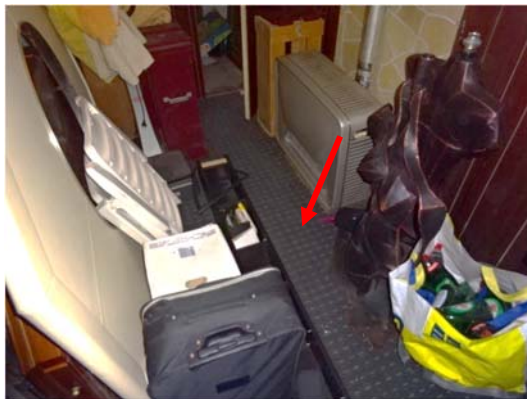
| <b>Bronnummer</b> | <b>: 2</b> | Certificaat- + monsternummer: A00057784.1 (M-9) |

| Materiaal (brontype) | : zwarte lijmlaag (+ colovinyltegels) | |
| Verdieping | : begane grond | |
| Plaats | : in keuken + achterkamer + traphal van het woonhuis | |
| Hoeveelheid | : resp.: 20m <sup>2</sup> + 12m <sup>2</sup> + 2m <sup>2</sup> | |
| Structuur | : hechtgebonden | |
| Beschadigd | : licht | |
| Verweerd | : niet | |
| Gehalte + asbestsoort | : 2% - 5% chrysotiel | |
| Bevestiging | : gelijmd op beton | |
| Risicoklasse | : 2 (containment) | |

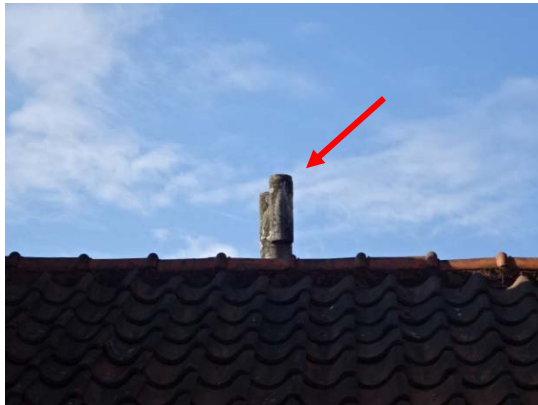
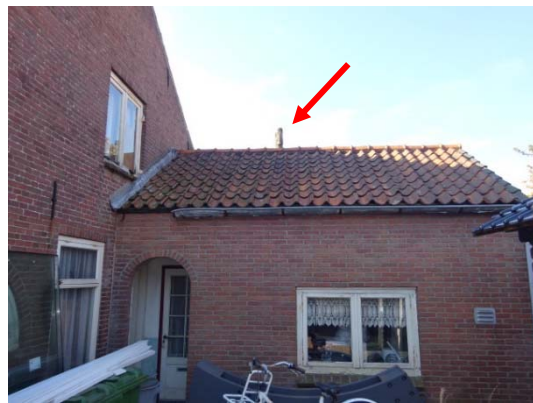
**Bronnummer** : 3                      Certificaat- + monsternummer: xx  
**Materiaal (brontype)** : AC H stuk  
**Verdieping** : dak / schoorsteen  
**Plaats** : op greskoker schoorsteenkoker van het woonhuis  
**Hoeveelheid** : 1st  
**Structuur** : hechtgebonden  
**Beschadigd** : niet  
**Verweerd** : ernstig  
**Gehalte + asbestsoort** : niet bemonsterd  
**Bevestiging** : geklemd / geschoven over gresbuis  
**Risicoklasse** : 2A (buitensanering)  
**Opmerkingen** : niet bereikbaar voor monsternamen

- 2) Het verweerde H-stuk en de verweerde dekplaat op de schoorsteen van resp.: het woonhuis + loods 2 waren onbereikbaar voor monsternamen. Hierom wordt er "worst-case" van uitgegaan dat de betreffende bronnen daadwerkelijk amfibolen asbestvezels bevatten, en valt de sanering daarmee onder Risicoklasse 2A (buiten).

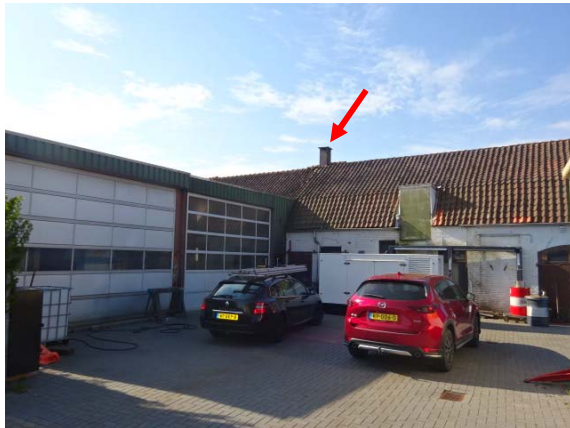
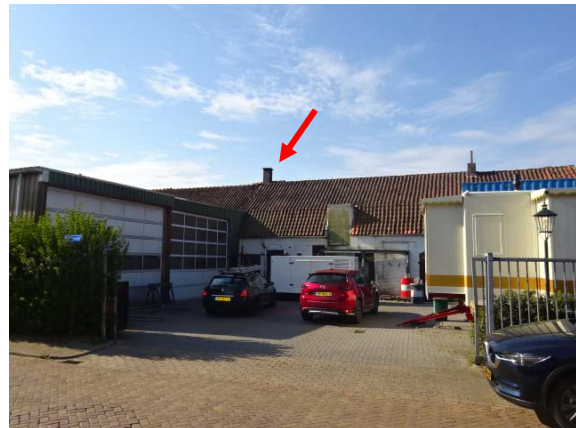
| <b>Bronnummer</b> | <b>: 4</b> | Certificaat- + monsternummer: xx |

| Materiaal (brontype) | : AC dekplaat | |
| Verdieping | : dak / schoorsteen | |
| Plaats | : op gemetselde schoorsteen van loods 4 | |
| Hoeveelheid | : 1st / 0,5m <sup>2</sup> | |
| Structuur | : hechtgebonden | |
| Beschadigd | : niet | |
| Verweerd | : ernstig | |
| Gehalte + asbestsoort | : niet bemonsterd | |
| Bevestiging | : geklemd | |
| Risicoklasse | : 2A (buitensanering) | |
| Opmerkingen | : niet bereikbaar voor monsternamen | |

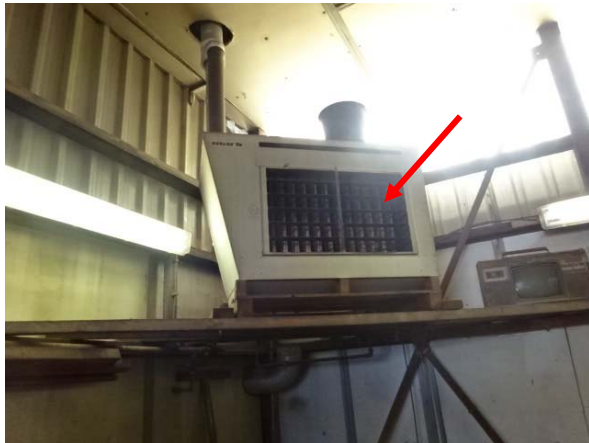
**Bronnummer** : 5                      Certificaat- + monsternummer: xx  
**Materiaal (brontype)** : Luchtverhitter "MARK"  
**Verdieping** : bovenin loods 2  
**Plaats** : loods 2  
**Hoeveelheid** : 1st  
**Structuur** : niet hechtgebonden / echter wel volledig afgeschermd  
**Beschadigd** : niet  
**Verweerd** : niet  
**Gehalte + asbestsoort** : niet bemonsterd  
**Bevestiging** : gekoppeld aan leidingwerk  
**Risicoklasse** : 1 (in zijn geheel inpakken en afvoeren)  
**Opmerkingen** : Type en of bouwjaar niet herleidbaar

- 3) Van de aangetroffen luchtverhitter "MARK" in loods 2 en de haard- + gevelkachels "BENRAAD" + "DRU" in het woonhuis zijn het bouwjaar en/of type niet te achterhalen in het "Handboek Asbest" of op het typeplaatje van de objecten zelf. Hierdoor is niet met zekerheid te stellen dat de objecten daadwerkelijk asbesthoudend (pakking-)materiaal bevatten. In dit rapport wordt dan ook de "worst-case" situatie gehanteerd, waarmee wordt aangenomen dat de objecten daadwerkelijk asbesthoudend zijn, en onder Risicoklasse 1 in hun geheel kunnen worden ingepakt en afgevoerd.

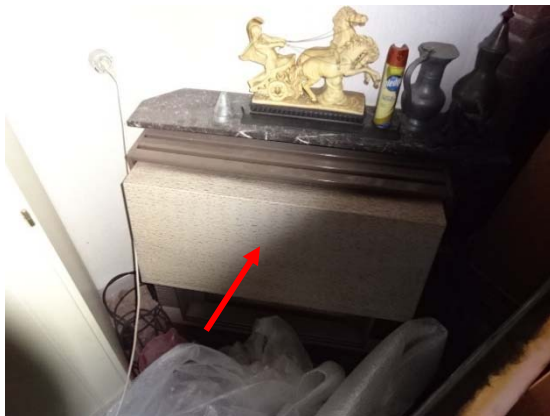
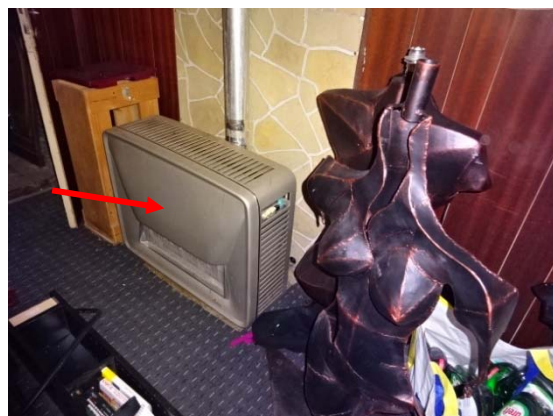
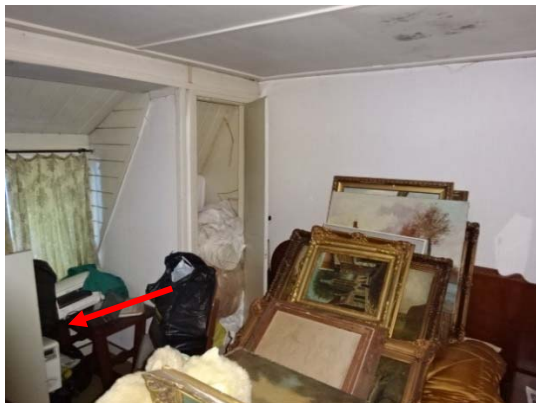
**Bronnummer** : 6                      Certificaat- + monsternummer: xx  
**Materiaal (brontype)** : Haard- en gevelkachels "BENRAAD" en "DRU"  
**Verdieping** : begane grond + 1<sup>e</sup>-verdieping  
**Plaats** : woonkamer + achterkamer + slaapkamer 2  
**Hoeveelheid** : 3st  
**Structuur** : niet hechtgebonden / echter wel volledig afgeschermd  
**Beschadigd** : niet  
**Verweerd** : niet  
**Gehalte + asbestsoort** : niet bemonsterd  
**Bevestiging** : gekoppeld aan leidingwerk / losstaand  
**Risicoklasse** : 1 (in zijn geheel inpakken en afvoeren)  
**Opmerkingen** : Type en of bouwjaar niet herleidbaar

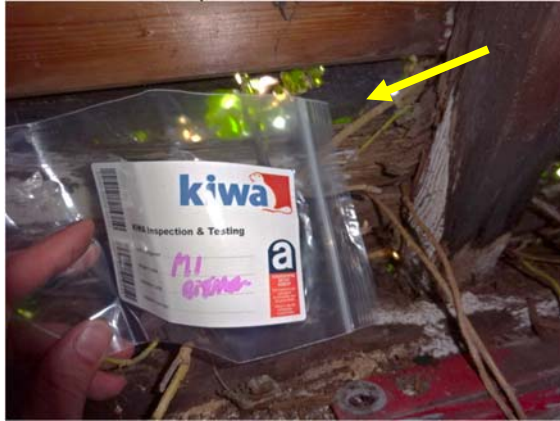
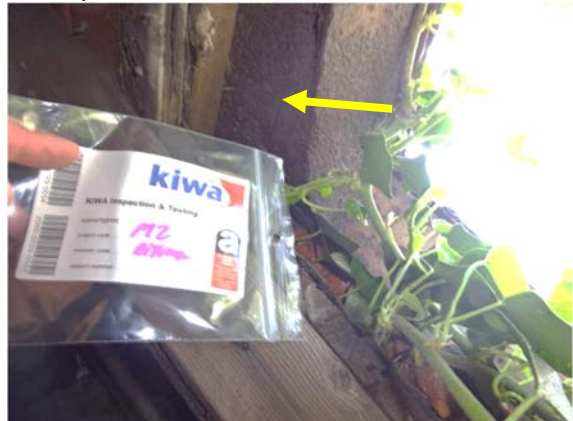
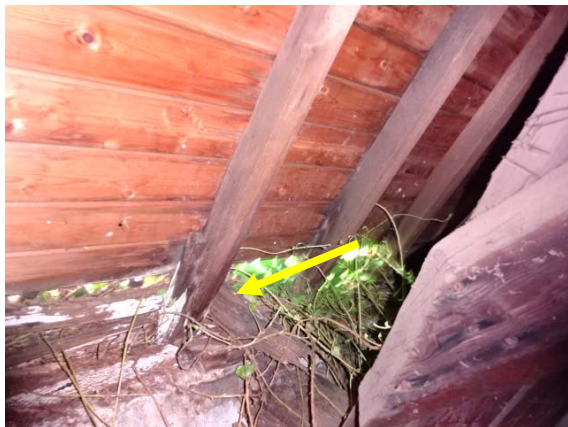
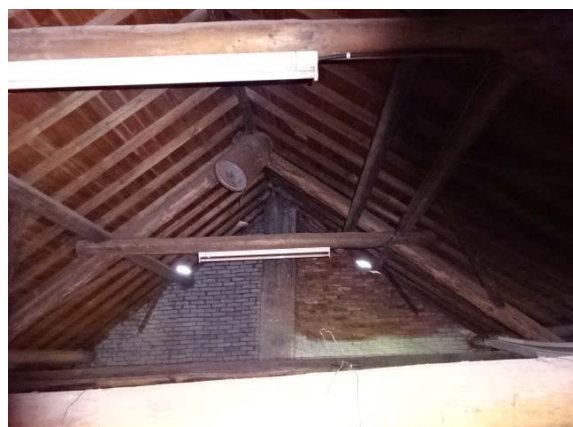
Foto 1: Bitumen tussen hout dakbeschot + dakpannen van loods 4  
(niet asbesthoudend / zie M-1 + M-2)

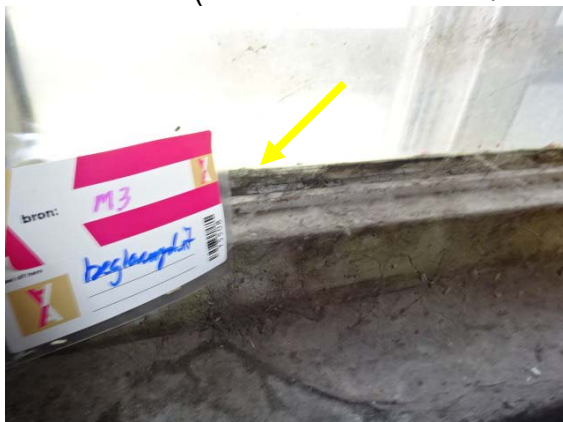
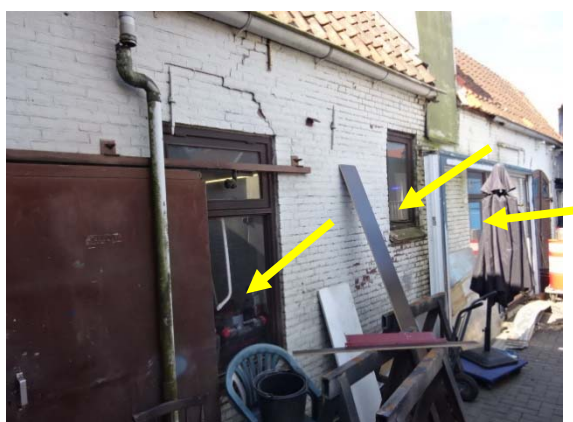
Foto 2: Beglazingskit in kozijnwerk van loods 4  
(niet asbesthoudend / zie M-3)

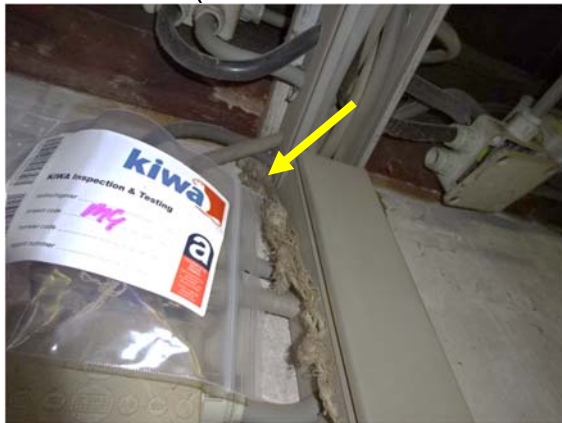
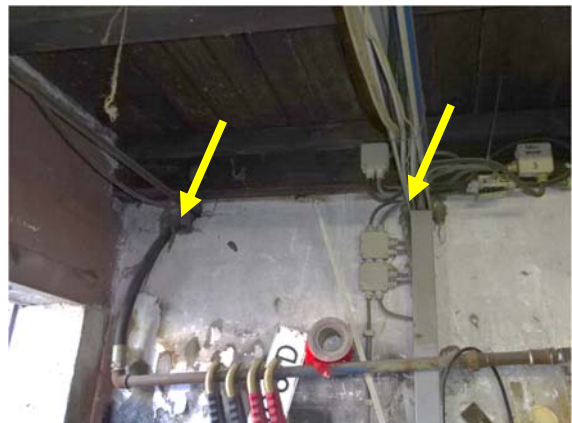
Foto 3: Koord / touw in muurdoorvoeren van loods 4  
(niet asbesthoudend / zie M-4)

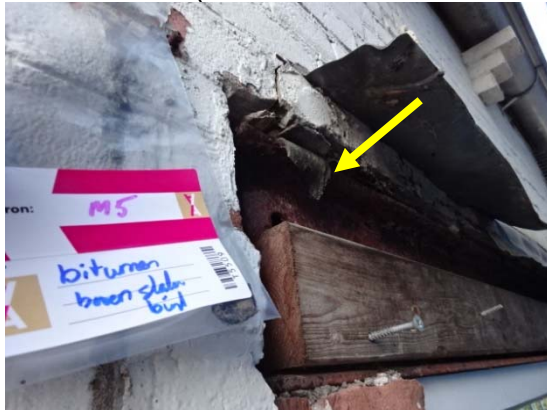
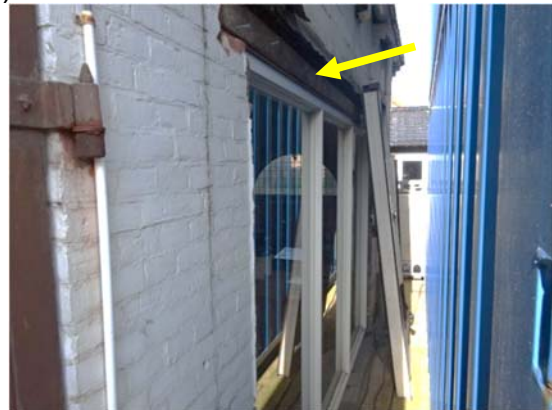
Foto 4: Bitumen langs kozijnbalk bij de woonkamer van het woonhuis  
(niet asbesthoudend / zie M-5)

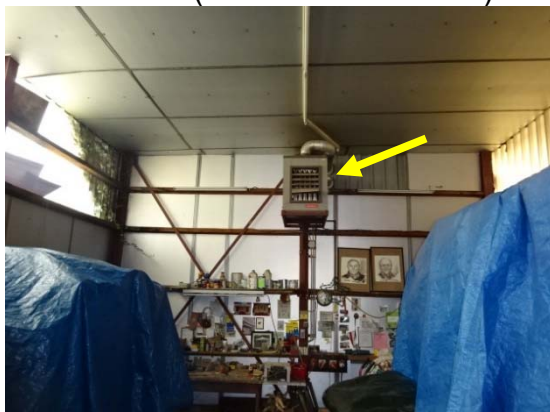
Foto 5: Luchtverhitter "UNIVERSUM" in Loods 1  
(niet asbesthoudend)

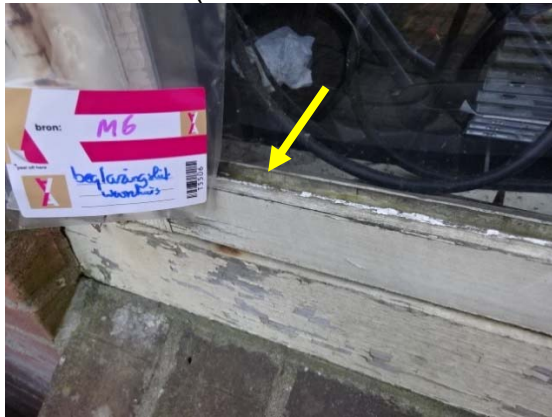
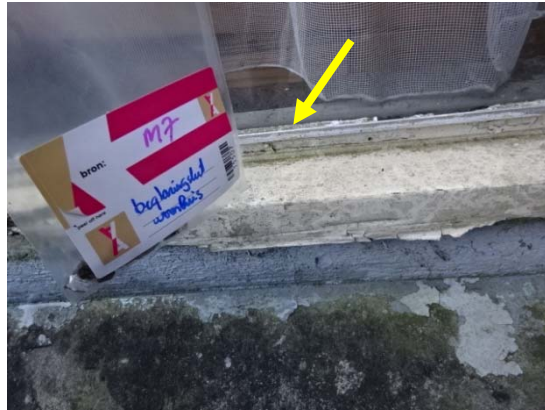
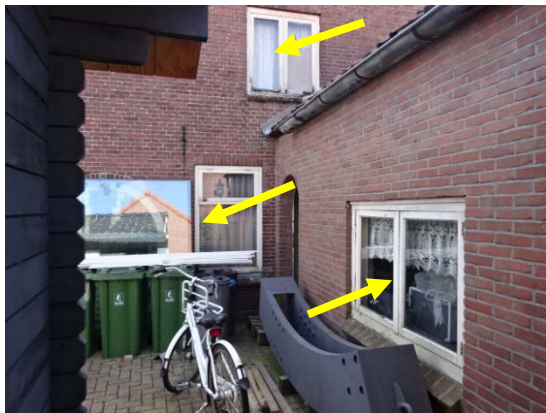
Foto 6: Beglazingskit in kozijnwerk van het woonhuis  
(niet asbesthoudend / zie M-6 + M-7)

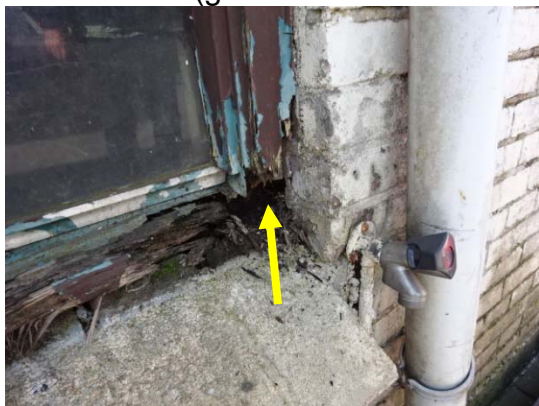
Foto 7: Checkpunt in muur naast kozijnwerk  
(geen asbestverdachte materialen aangetroffen)

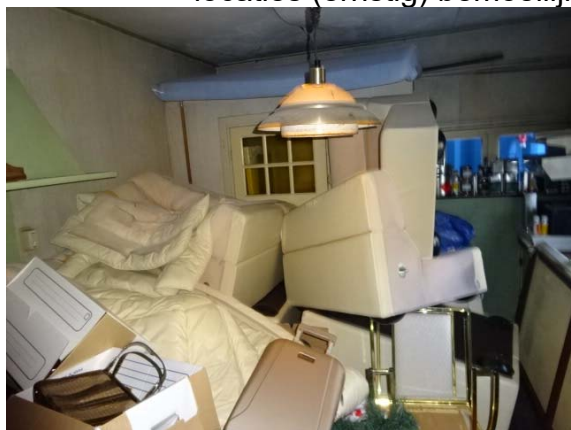
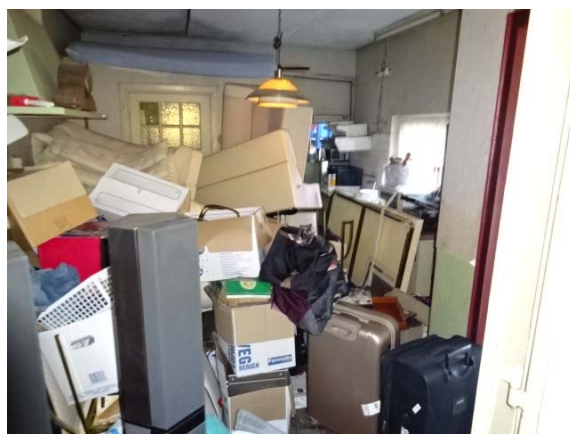
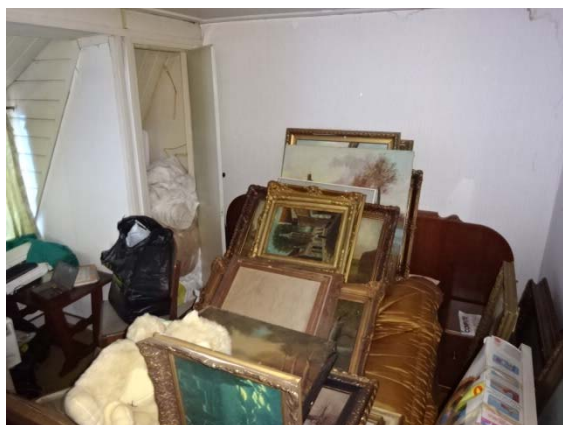
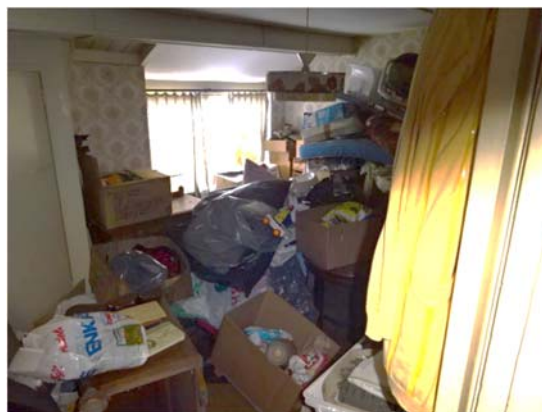
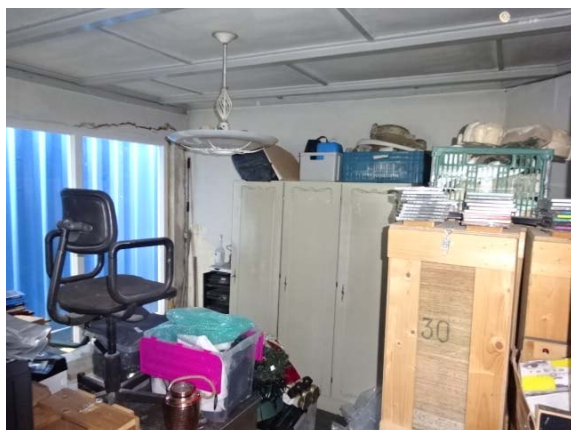
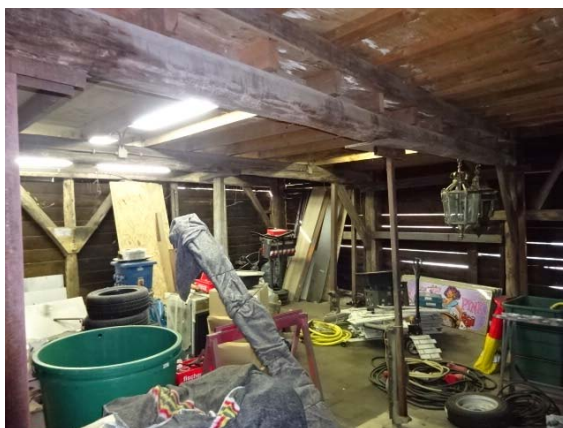
Foto 8:       Overzicht inboedel / spullen hetgeen de visuele inspectie op diverse locaties (ernstig) bemoeilijkt
