**Asbestinventarisatie rapport incl. destructief onderzoek**  
(conform certificatieschema asbestinventarisatie en asbestverwijdering)

**Tien woningen uit de wijk 'Bloemwijk' aan de  
Eikelenbergstraat 16, 22, 58, 62, 70, Hulstraat 8, Boomkampstraat 5, 26, 30 en  
Asterstraat 16 te Alkmaar**

### **Asbestinventarisatie 17071015 Versie 2.0 02-10-2017 (aanvullend onderzoek):**

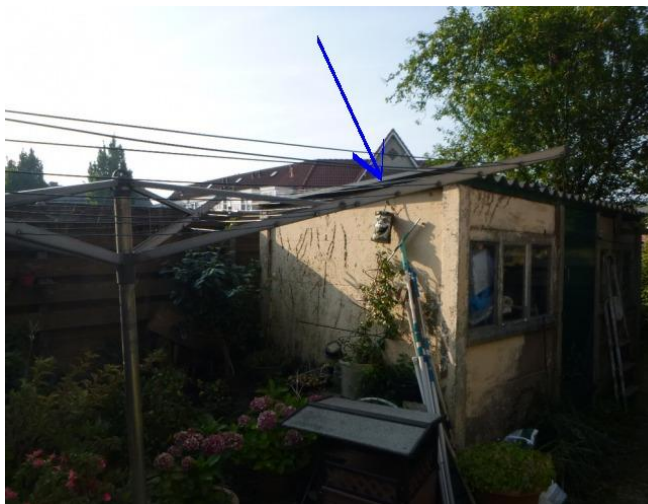
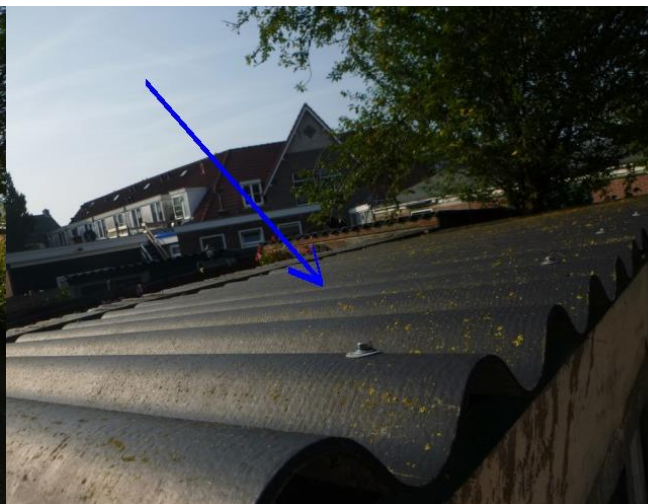
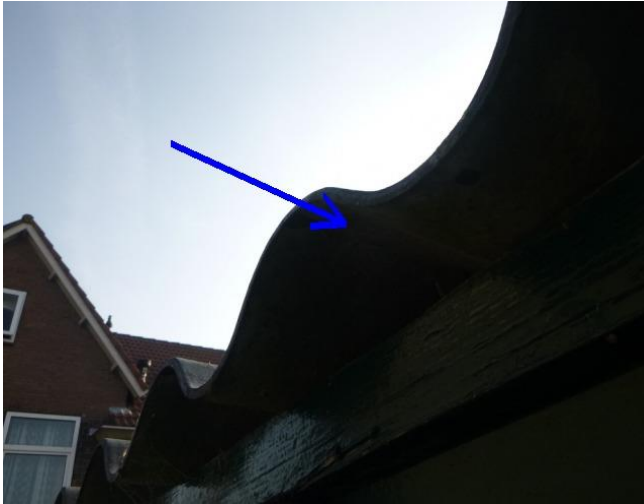
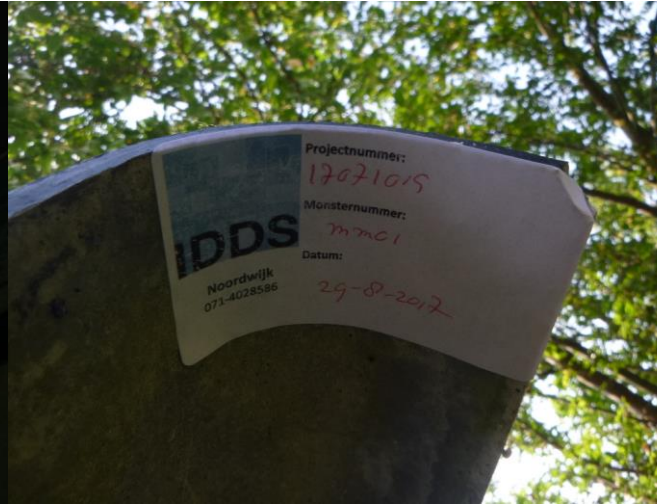
| Asbest | Percentage |
|---|---|
| N.v.t. | <0,1% (geen) |

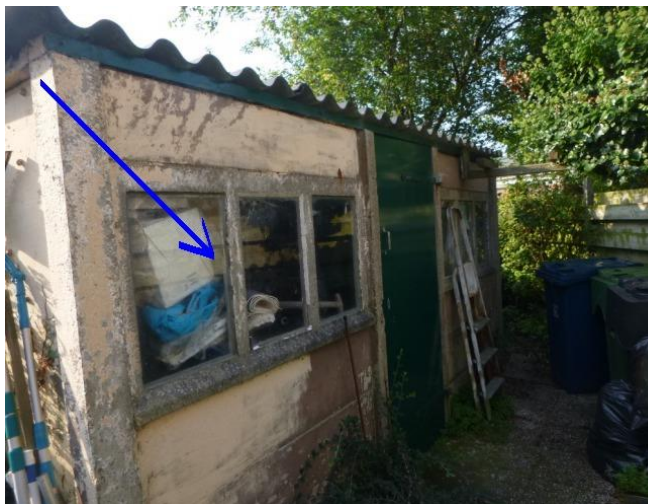
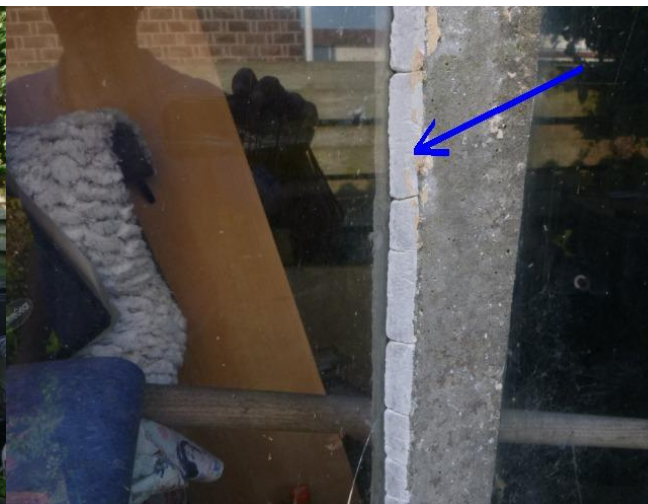
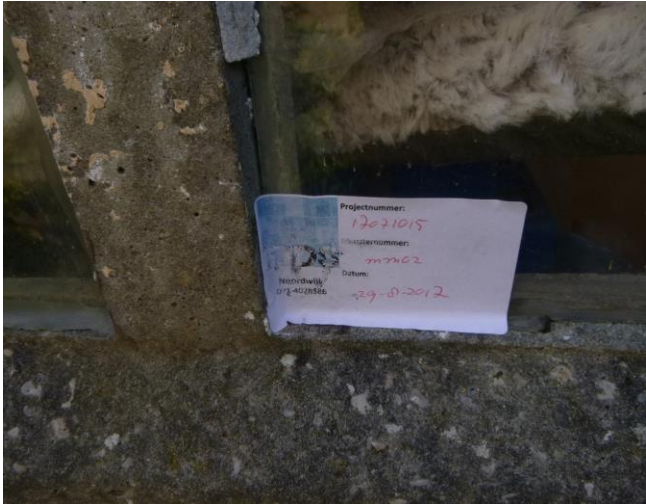
| Bron 2 Stopverf | Materiaal: Klei |

| Asbest | Percentage |
|---|---|
| N.v.t. | <0,1% (geen) |

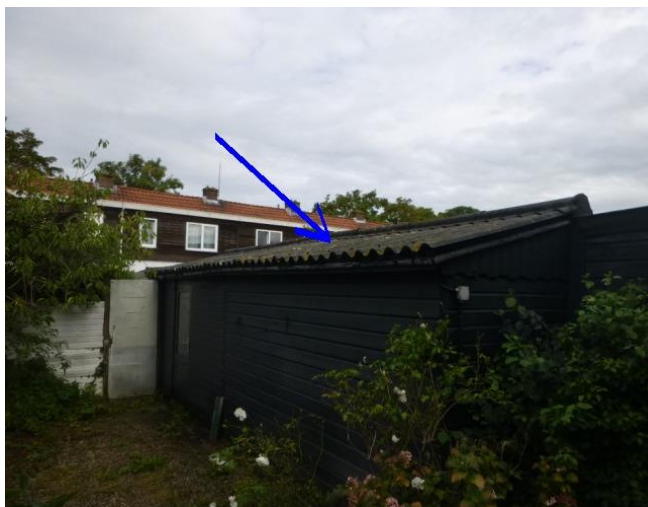
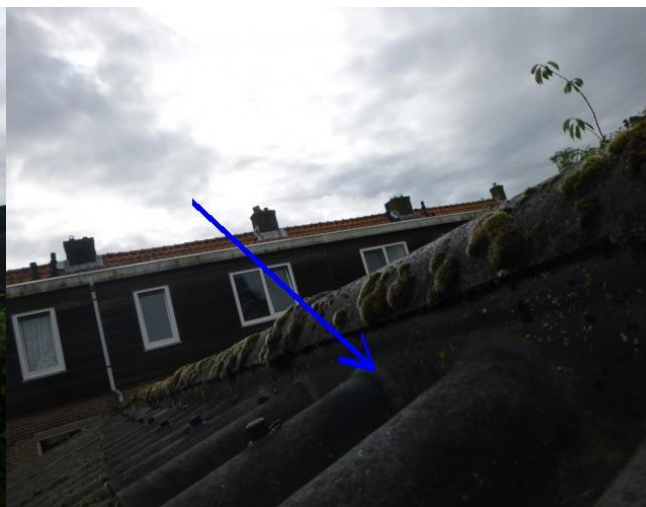
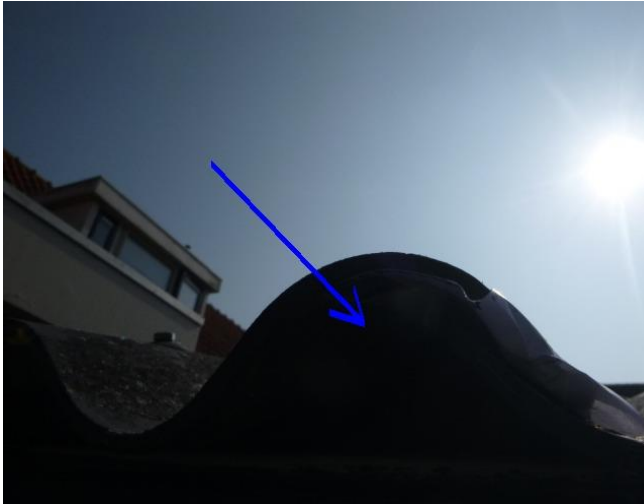
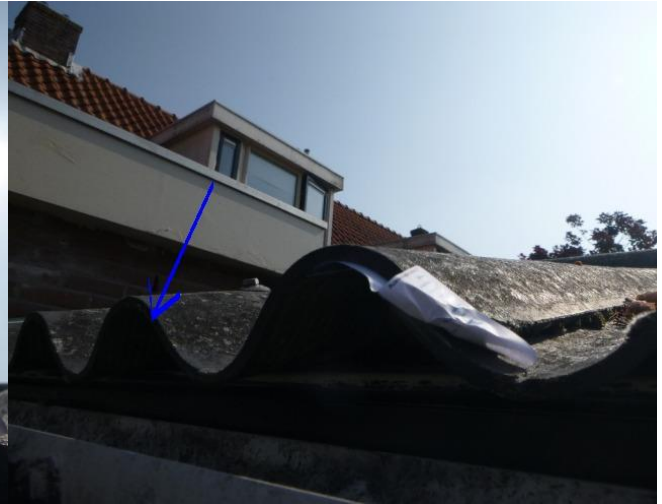
| Bron 3 Golfplaten | Materiaal: Cement |

| Asbest | Percentage |
|---|---|
| N.v.t. | <0,1% (geen) |

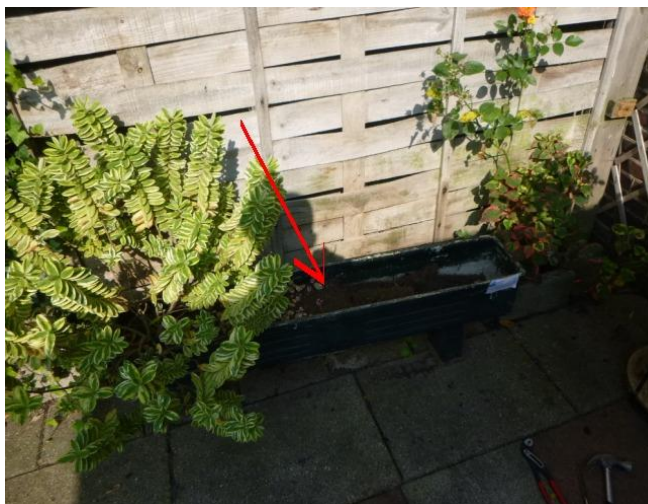
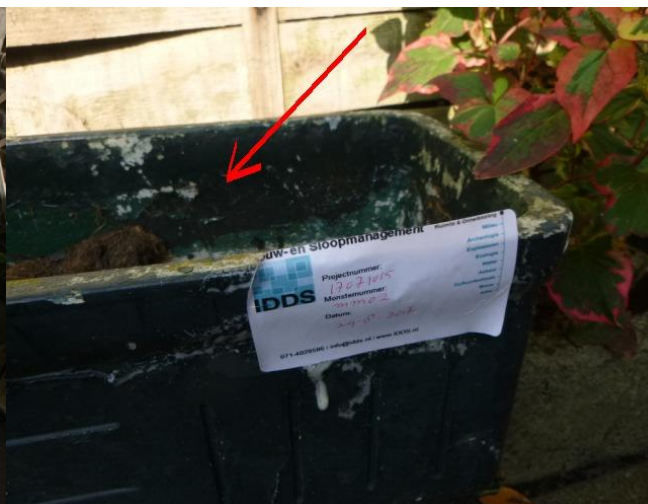
| Bron 4 Plantenbak | Materiaal: Cement |

| Bron | Omschrijving (inclusief toepassing) | Locatie | Hoeveelheid | Risico klasse | Aanbeveling / conclusie |
|---|---|---|---|---|---|
| 4 | Plantenbak | Boomkampstraat 5: in tuin | 1 stuks | 1 | Geen direct risico, bron verwijderen voorafgaand aan werkzaamheden in de tuin. |

| Asbest | Percentage |
|---|---|
| Chrysotiel | 10-15% |
| Crocidoliet | 2-5% |

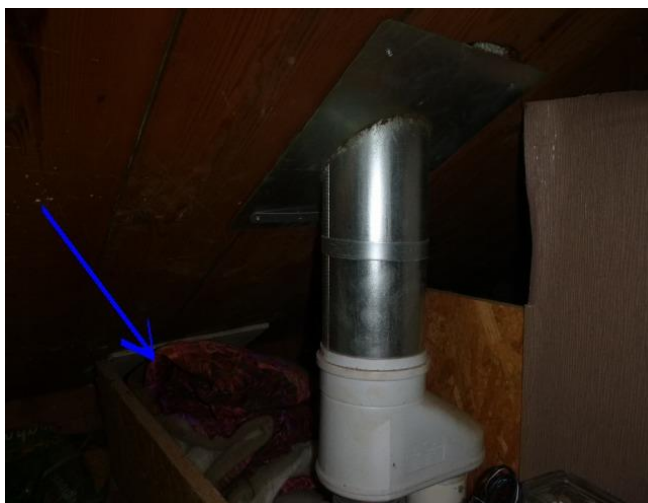
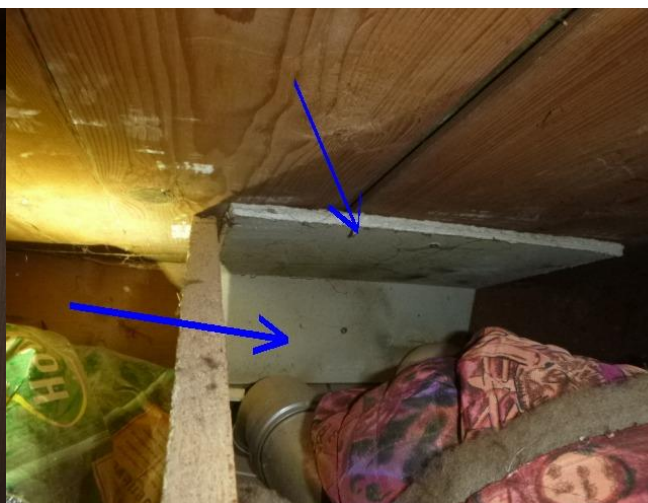
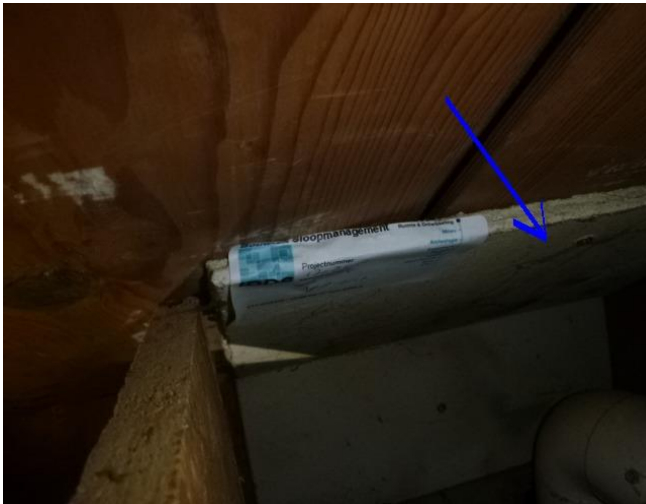
| Bron 5 Brandwerende beplating | Materiaal: Vezelplaat |

| Asbest | Percentage |
|---|---|
| N.v.t. | <0,1% (geen) |

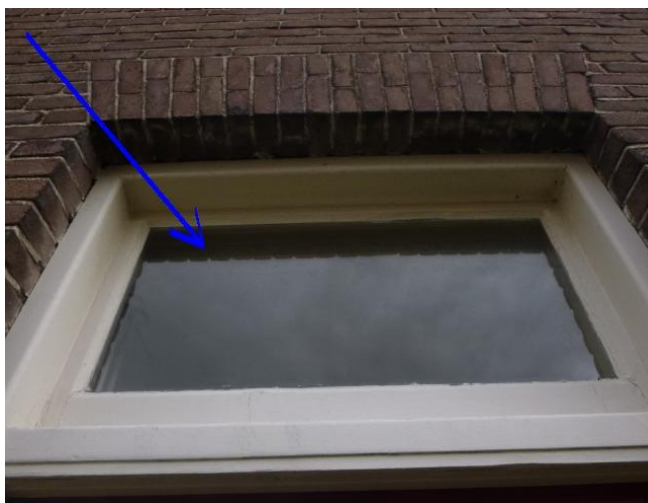
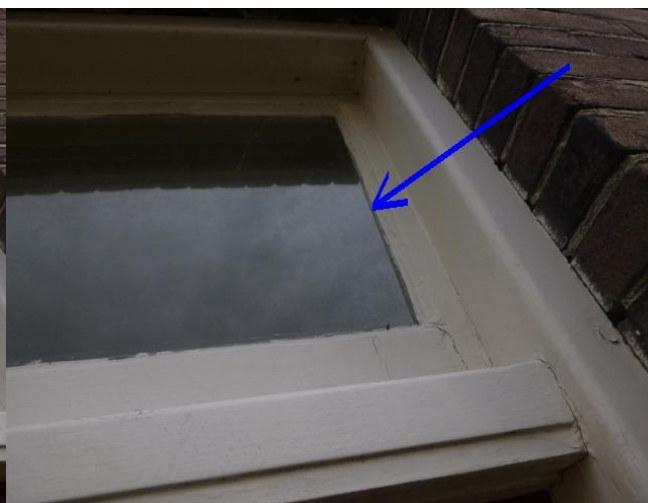
| Bron 6 Stopverf | Materiaal: Klei |

| Asbest | Percentage |
|---|---|
| N.v.t. | <0,1% (geen) |

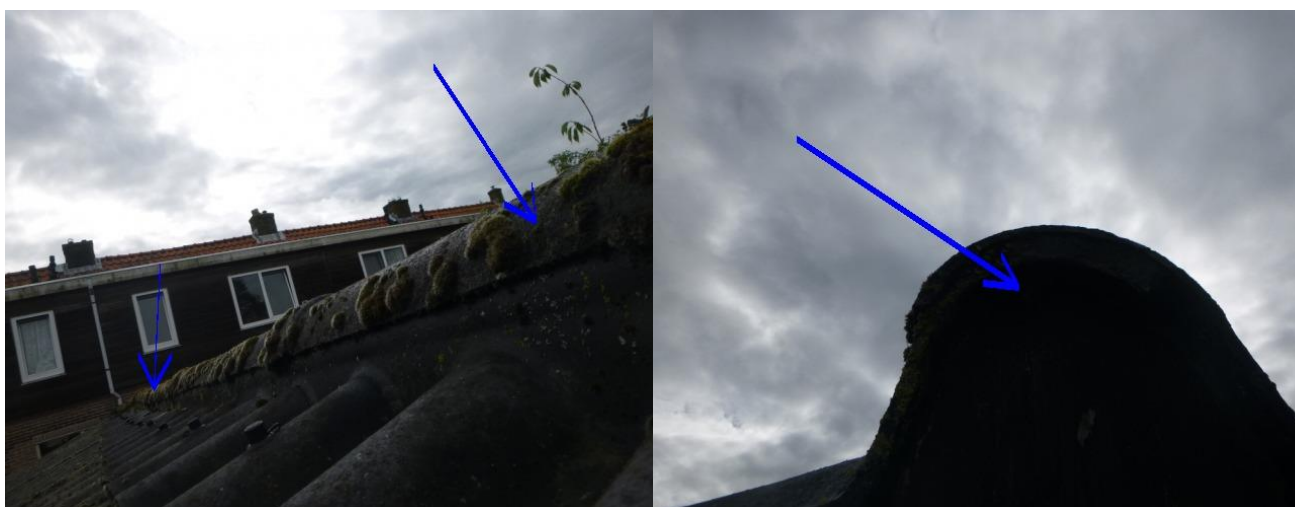
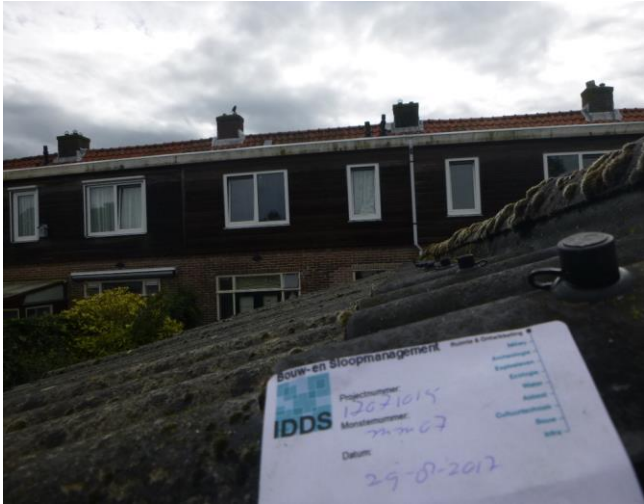
| Bron 7 Nokstukken | Materiaal: Cement |

| Asbest | Percentage |
|---|---|
| N.v.t. | <0,1% (geen) |

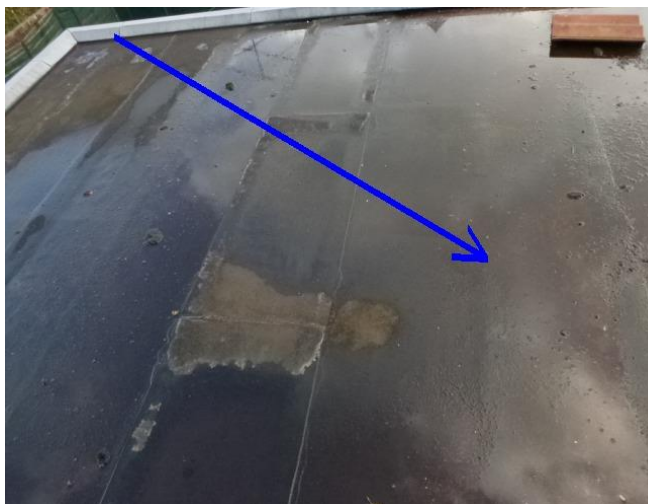
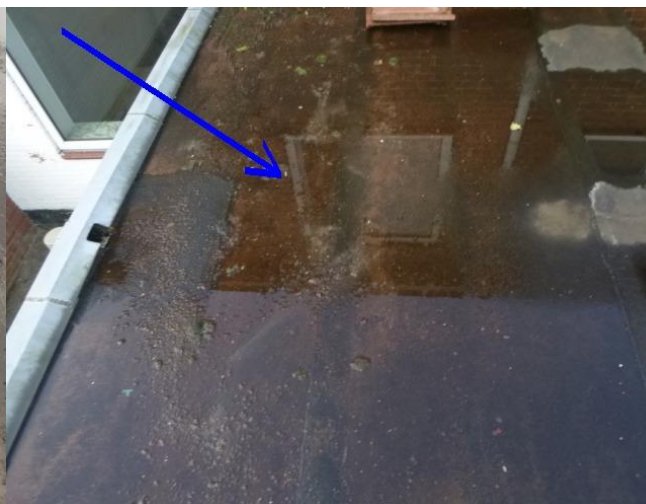
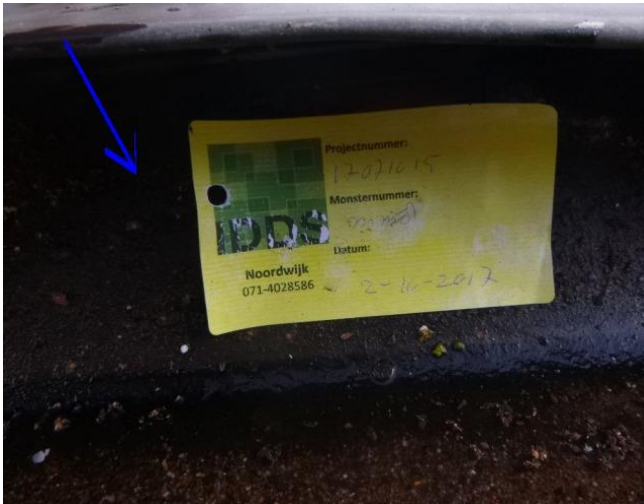
| Bron 8 Dakbedekking | Materiaal: Bitumen |

| Asbest | Percentage |
|---|---|
| N.v.t. | <0,1% (geen) |

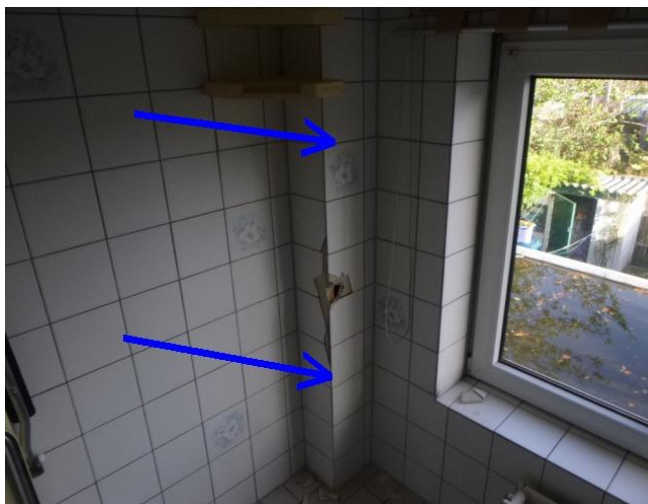
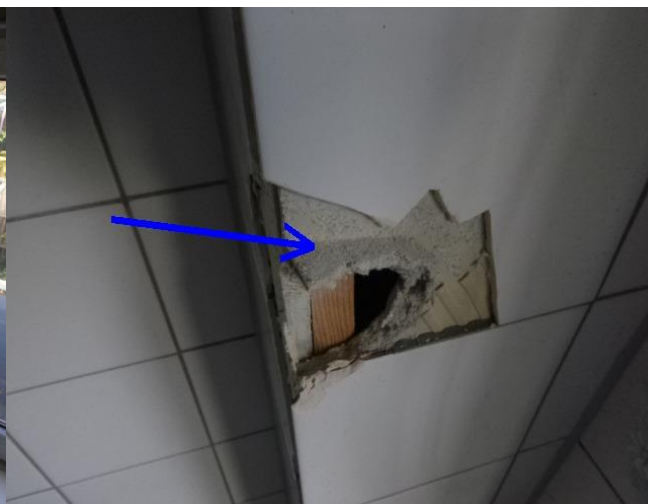
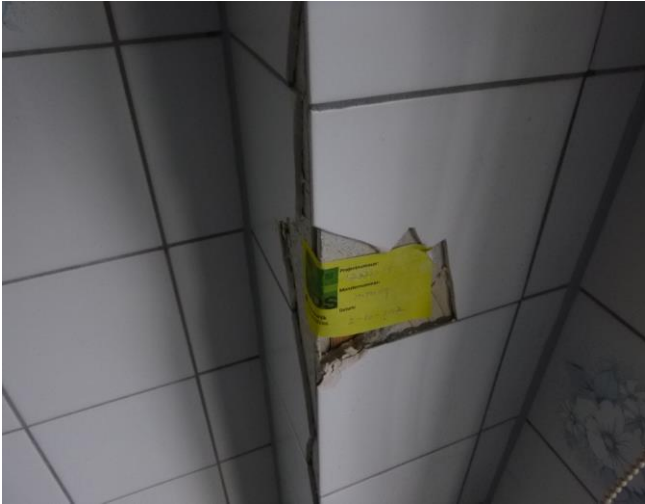
| Bron 9 Plaatmateriaal | Materiaal: Vezelplaat |

| Asbest | Percentage |
|---|---|
| N.v.t. | <0,1% (geen) |

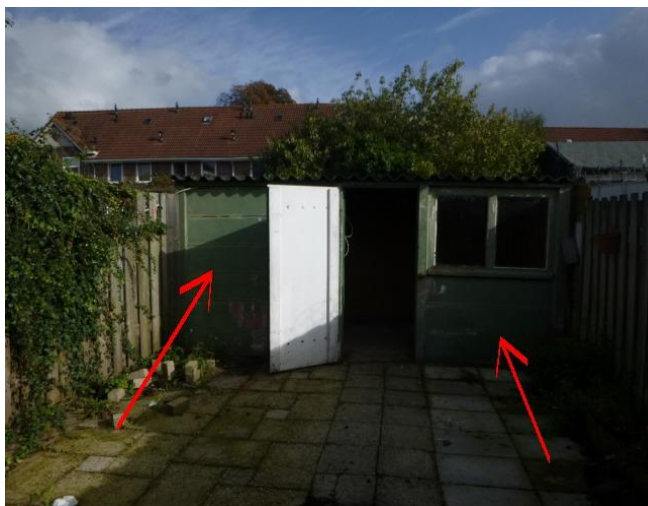
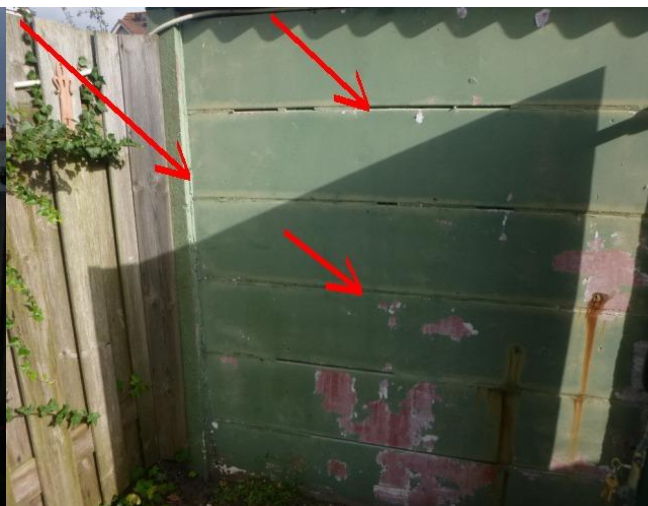
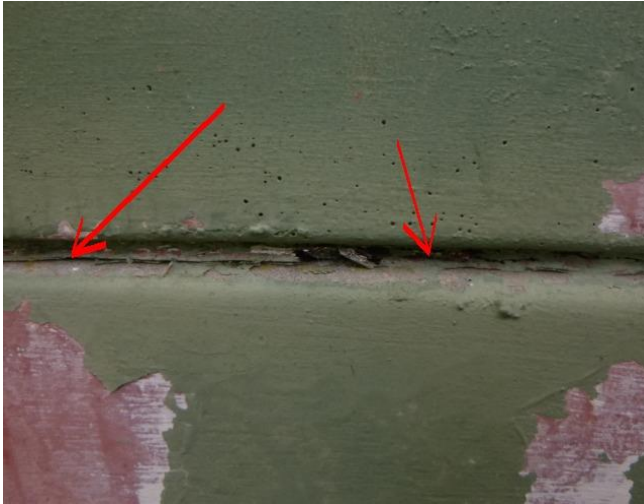
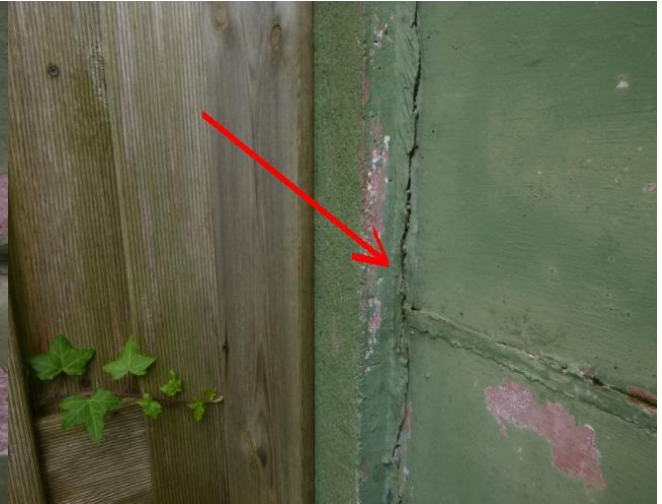
| Bron 10 Afdichting | Materiaal: Kit |

| Bron | Omschrijving (inclusief toepassing) | Locatie | Hoeveelheid | Risico klasse | Aanbeveling / conclusie |
|---|---|---|---|---|---|
| 10 | Afdichting | Boomkampstraat 26: tussen de betonnen gevelpanelen en tegen de palen/gevelpanelen van de schuur | 68 m <sup>1</sup> | 2 | Geen direct risico, bron verwijderen voorafgaand aan renovatie en/of sloop. |

| Asbest | Percentage |
|---|---|
| Chrysotiel | 2-5% |
