**INSPECTIERAPPORT 2021**  
**Objectnummer MV3459**

Winkel / appartementen  
Boterstraat 12-14, ALKMAAR

**Inspectienummer** : MV3459.21.1624, aangepast

**Inspectiedatum** : 31-08-2021

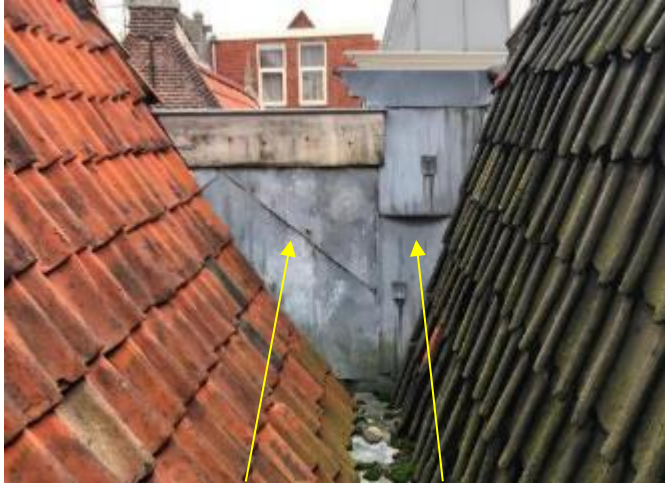
| Rubriek | Kwalificatie* | | | | Toelichting | VM3459<br>Winkel/appartementen |
|---|---|---|--|---|---|---|
| Schouderstukken boven zakgoot tussen nr. 12 en 14; zink | | | | S | Aan de kant van de panbedekking zijn de schouderstukken bekleed met zink. Het zink achter het schouderstuk van nr. 12 is ouder dan het zink van het schouderstuk van nr. 14. In het zink van nr. 12 zijn gaatjes en veel putcorrosie zichtbaar. ook de vernageling roest/is doorgeroest. Het zink van nr. 14 zit vrij los. | |
| | | | | | foto nr. 1 zink nr.12 slecht, zink nr. 14 redelijk. | |

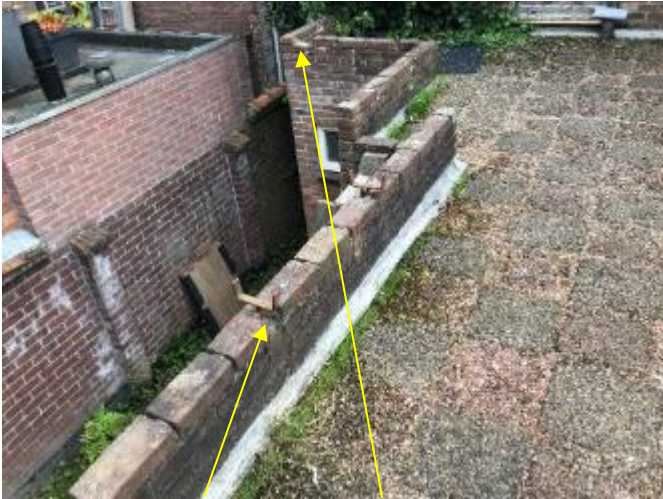
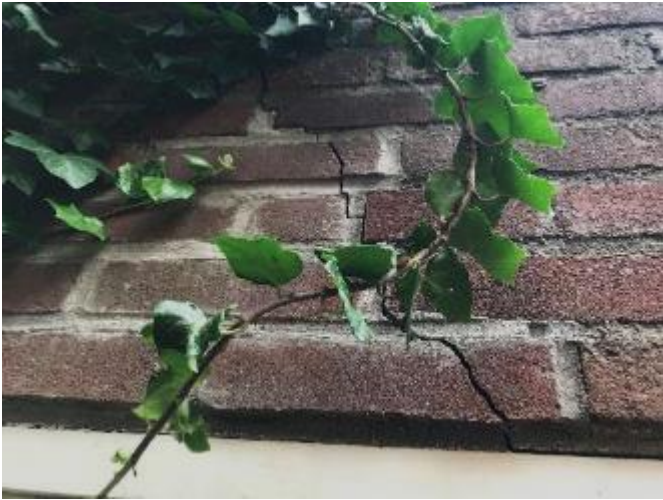
| Rubriek | Kwalificatie* | Toelichting |
|---|---|---|
| <p>Metselwerk schuurtje; rode steen gemetseld in halfsteensverband, voegwerk platvol</p> <p>Metselwerk rechtergevel achterste gedeelte nr. 14; rode steen gemetseld in kruisverband, voegwerk platvol, ankerwerk</p> | <p>M</p> <p>M</p> | <p>VM3459<br/>Winkel/appartementen</p> <p><i>foto nr. 2 stenen stuk, weg boven schuurtje.</i></p> <p>De gevel tussen nr. 12 en 14 is aan de bovenzijde met een rollaag afgedekt. Ook hier is een houten reling op gemaakt.</p> <p>Voor zover zichtbaar door de klimop. De klimop groeit ook aan de binnenzijde van het schuurtje en richt daar schade aan de dakconstructie. Enkele stenen zijn gescheurd door mogelijk het roesten van de kozijnankers. De gevel steekt boven het platdak uit. Aan de bovenzijde is een steen weg (zie foto hierboven). Boven de deur is scheurvorming zichtbaar. Hier ligt een hoek metselwerk los door het ontbreken van een latei boven de deur.</p> <p><i>foto nr. 3 scheurvorming boven de deur.</i></p> <p>In het metselwerk op de aansluiting met de achtergevel is scheurvorming zichtbaar. Enkele stenen zijn beschadigd. Onder de gootlijst liggen enkele stenen mogelijk los. De balklaag ankers roesten iets in het metselwerk.</p> |

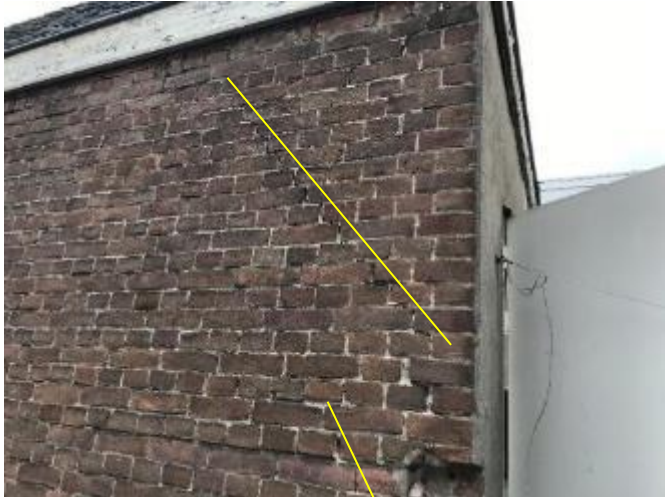
| Rubriek | Kwalificatie* | | | | Toelichting | VM3459<br>Winkel/appartementen |
|---|---|--|--|---|---|---|
| 1.2.2 <i>Natuursteen</i><br>Marmer bekleding voorgevel<br>winkel | | | | | | <i>foto nr. 4 scheurvorming hoek achtergevel.</i> |

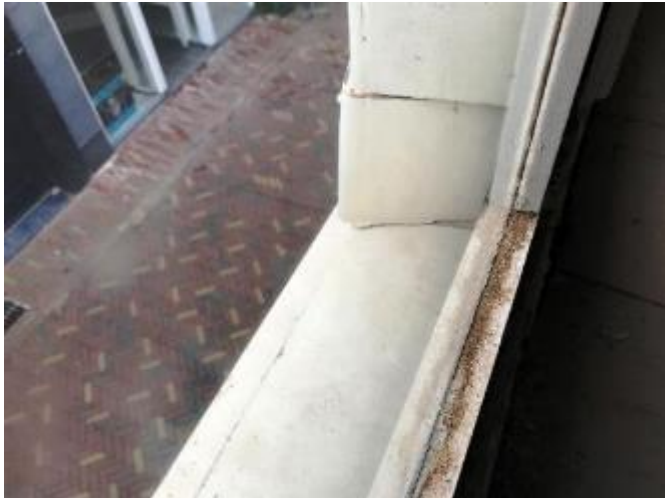
| Rubriek | Kwalificatie* | | | | Toelichting | VM3459<br>Winkel/appartementen |
|---|---|--|--|---|---|---|
| 1.4.2 <i>Hout</i><br>Schuifvensters voorgevel<br>verdieping nr. 14 | | | | | S | De onderdorpels zitten met wiggen onder de kozijnstijlen geklemd. De dorpels zijn niet aan de kozijnstijlen bevestigd en liggen vrij los. Van het rechter kozijn zit een stuk kozijnstijl los. |
| | | | | | | <i>foto nr. 5 stuk kozijnstijl los.</i> |

| <b>Onderdelen</b> | <b>Rubriek</b> | <b>Staat</b> | <b>Termijn (jaren)</b> |
|---|---|---|---|
| - Vensters voorgevel verdieping voor nood fixeren ivbm winkelstraat. | 1.4.2 | losse onderdelen | z.s.m. |

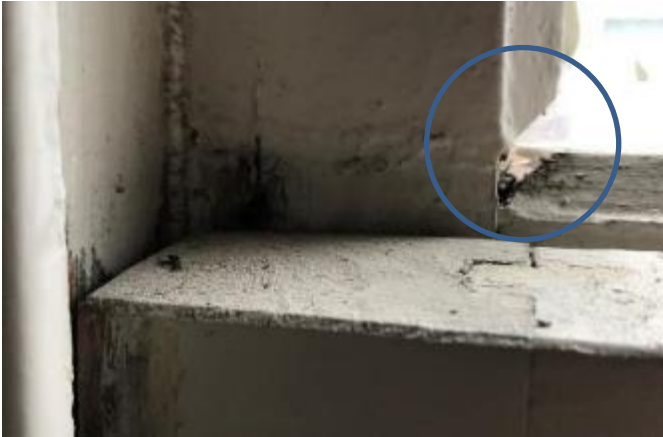
| Rubriek | Kwalificatie* | | | | Toelichting | VM3459<br>Winkel/appartementen |
|---|---|--|--|---|---|---|
| | | | | | Van het linker venster is de onderdorpel van het bovenlicht uit de verbinding gezakt. Het glas zit hierdoor los en kan er uit vallen. | |

| Rubriek | Kwalificatie* | Toelichting | |
|---|---|---|--|
| Schuifvensters voorgevel verdieping nr. 12; bovenlichten met getoogde bovendorpels | R | <p><i>foto nr. 6 onderdorpel bovenlicht zakt uit.</i></p> | |

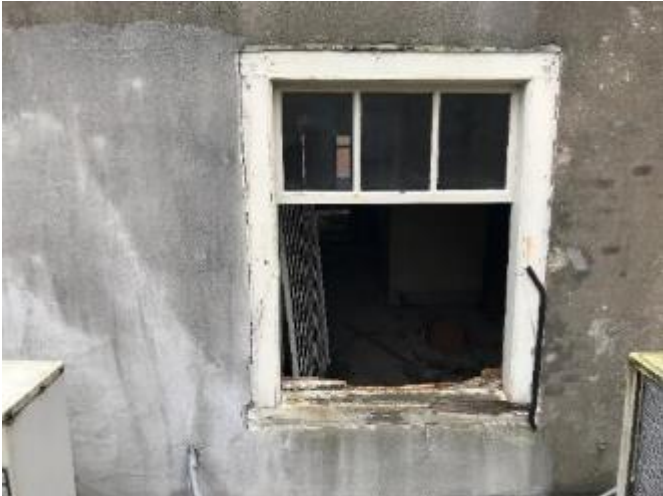
| Rubriek | Kwalificatie* | Toelichting | |
|---|---|---|--|
| Vensters achter aanbouwen; divers | R | <p><i>foto nr. 7 onderdorpel aangetast.</i></p> <p>Enkele vensters zijn in het verleden vervangen en van isolatieglas voorzien. Mogelijk roesten enkele kozijnankers in de muur of de kozijnpluggen tillen het metselwerk op. In de gevels zijn enkele scheurtjes zichtbaar.</p> | |

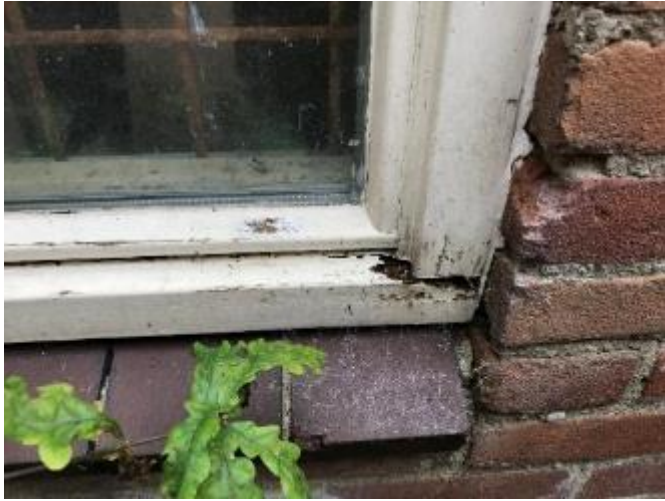
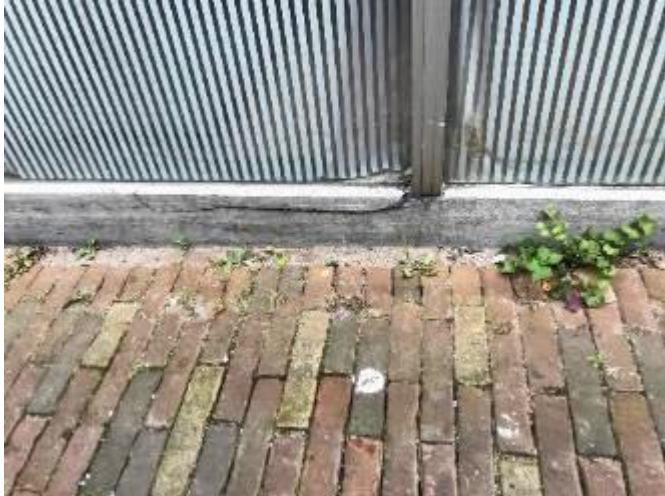
| Rubriek | Kwalificatie* | | | | Toelichting | VM3459<br>Winkel/appartementen |
|---|---|--|--|---|---|---|
| 1.4.3 <i>Gietijzer/staal</i><br>Winkelpui nr. 14; aluminium met<br>stenen onderdorpel | | | | R | <p>Aan de binnenzijde zijn anti inbraak roosters of stalen spijltjes aangebracht. van het venster in de bijkeuken is de rechter kozijnhoek verrot.</p> <p><i>foto nr. 8 kozijnhoek ingerot venster bijkeuken.</i></p> <p>Van de onderdorpel is een hoek natuursteen gescheurd.</p> <p><i>foto nr. 9 onderdorpel gescheurd.</i></p> | |

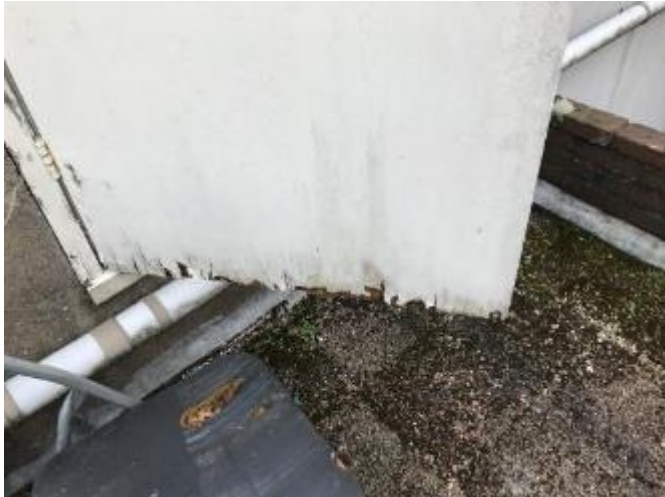
| Rubriek | Kwalificatie* | | | | Toelichting | VM3459<br>Winkel/appartementen |
|---|---|--|--|---|---|---|
| Plaatdeur verdieping<br>achtergevel naar platdak nr. 14 | | | | S | Het kozijn is plaatselijk door vocht aangetast. De deur is aan de onderzijde ingerot. | |

| Rubriek | Kwalificatie* | | | | Toelichting | VM3459<br>Winkel/appartementen |
|---|---|--|---|---|---|---|
| | | | | | <i>foto nr. 10 deur ingerot.</i> | |

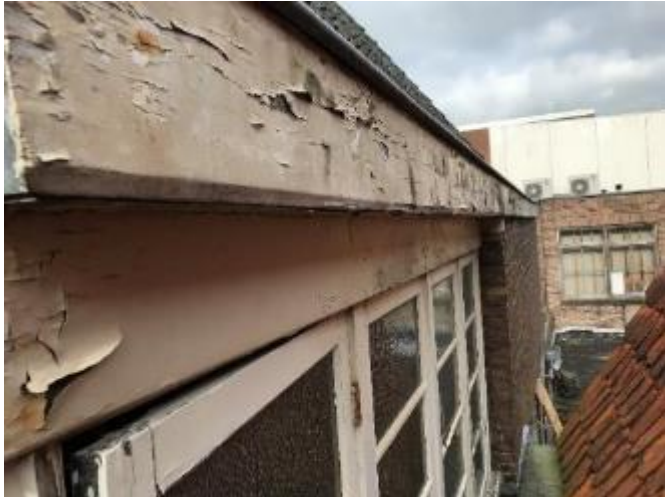
| Rubriek | Kwalificatie* | | | | Toelichting | VM3459<br>Winkel/appartementen |
|---|---|--|---|---|---|---|
| Buiten schilderwerk zijgevels en achterzijde | | | | S | Op veel plaatsen is het schilderwerk beschadigd. Het schilderwerk bladdert af en is schraal. | |
| | | | | | <i>foto nr. 11 schilderwerk dakopbouw nr. 14</i> | |

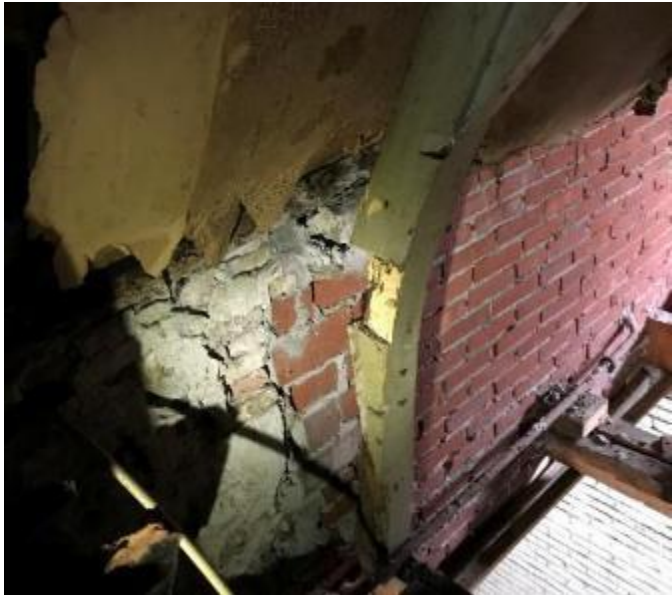
| Rubriek | Kwalificatie* | | | Toelichting |
|---|---|--|---|---|
| <u>2.1.1 Hout</u><br>Kapconstructie nr. 12;<br>grenenhouten schaargebinten met kreupelstijlen, zolder heeft geen spanten maar alleen en nokbalk en vierkante vurenhouten sporen | | | M | <p>In de kap (jaren 30?) zijn nog enkele oude details zichtbaar van de originele kapconstructie. De kap is licht uitgevoerd. Diverse dekbalken zakken door. Op verschillende plaatsen zijn er balken en schoren in het verleden weggezaagd. Veel constructie hout is op een ondeskundige wijze hersteld. Enkele blokkelen zijn weg of door vocht aangetast.</p> <p><i>foto nr. 12 blokkeel verwijderd, spant licht uitgevoerd.</i></p> <p>De sporen op de zolderverdieping verkeren voor zover zichtbaar in redelijke staat.</p> <p>In het dakbeschot zijn diverse gaten zichtbaar. De vernageling van de panlatten roest. Onder de panbedekking is geen dakfolie aanwezig.</p> |

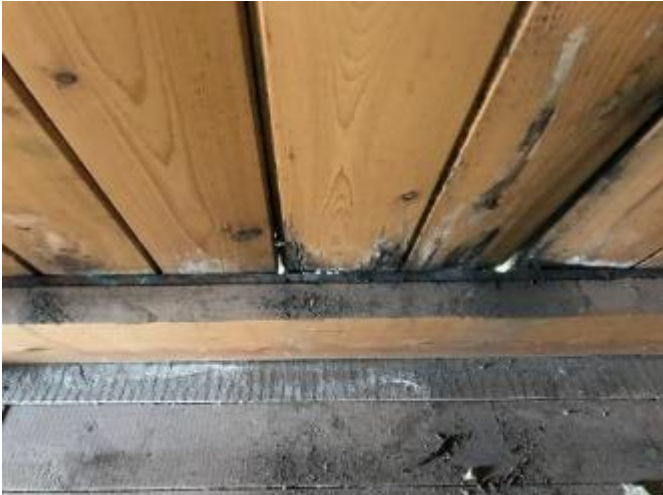
| Rubriek | Kwalificatie* | | | Toelichting |
|---|---|--|---|---|
| Dakbeschot; verticale vurenhouten vellingdelen, panlatten en tengels, dakfolie | | | M | <p>Onder de panbedekking is geen dakfolie aanwezig. Met namen het voorste gedeelte van het dakbeschot is matig. Veel dakbeschot is aan de onderzijde door vocht aangetast. De vernageling van de delen roest waardoor het dakbeschot aan de onderzijde los komt te liggen van de muurplaat. De vellingdelen zijn vrij dun voor de overspanning van de gordingen. Door krimp zitten plaatselijk de groef en mes van de houten delen niet meer in elkaar. De houten delen trekken krom.</p> |

| Rubriek | Kwalificatie* | Toelichting |
|---|---|---|
| | | <p><i>foto nr. 13 dakbeschot los en aangetast kapvoet.</i></p> |

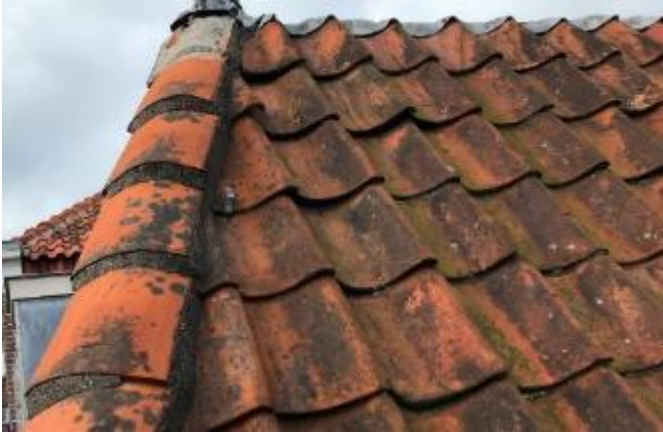
| Rubriek | Kwalificatie* | Toelichting |
|---|---|---|
| Hoekkeper vorsten voorzijde; in<br>de specie gelegd | R | De bovenste vorst is weggefallen. |
| | | <p><i>foto nr. 14 bovenste vorst weg gevallen.</i></p> |

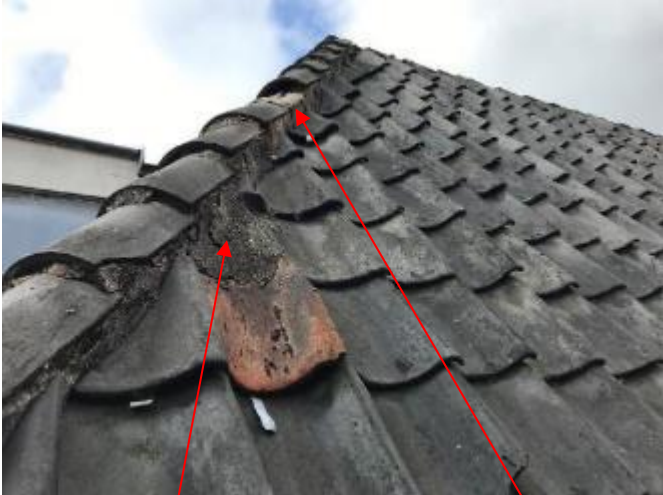
| Rubriek | Kwalificatie* | Toelichting |
|---|---|---|
| <p><b>Panbedekking nr. 14</b><br/>Panbedekking; oud Hollandse blauw gesmoorde pan</p> <p>Nok en hoekkepervorsten in de specie en kunststof mortel gelegd</p> <p>2.2.5 bitumen<br/>Dakbedekking platdak aanbouw nr. 12; APP bedekking</p> <p>Dakbedekking platdak aanbouw nr. 14; bitumineuze dakbedekking, drenata tegels</p> <p><u>2.3 Loodaansluitingen</u><br/>Noklood nr. 12</p> | <p>R</p> <p>R</p> <p>R</p> <p>M</p> | <p>VM3459<br/>Winkel/appartementen</p> <p>In de panbedekking liggen diverse rode pannen. Van diverse pannen zijn hoekjes afgebroken. Enkele pannen zijn uitgezakt of weggevallen. Enkele aanhoekers (dakpannen onder de hoekkepervorsten) zijn afgebroken en met een kunststofmortel (Flexim) of met specie dicht gesmeerd. Rechtsachter is een aanhoeker met lood afgedekt.</p> <p>Op diverse plaatsen is de weggevallen legmortel aangesmeerd met Flexim in plaats van met een legmortel. Dit is een onjuiste reparatie geweest. De kunststof mortel hecht onvoldoende en is te dun. In de mortel zitten droogte scheurtjes en zit op veel plaatsen los van de pan/vorst of legmortel. Rechtsvoor is een hoekkepervorst weggevallen.</p> <p><i>foto nr. 15 aanhoeker aan gesmeerd, hoekkepervorst rechtsvoor weg gevallen.</i></p> <p>De legmortel onder de nokvorsten is op veel plaatsen weggevallen. Hierdoor wordt de bovenkant van de bovenste pannen onvoldoende afgedekt.</p> <p>In de plaknaden is lichte craquelé zichtbaar.</p> <p>De dakbedekking is niet zichtbaar, gehele dak is vol gelegd met drenata tegels. In het plafond van de keuken zijn lekkage sporen zichtbaar.</p> <p>Het noklood zakt tussen de panbedekking en de nokruiter in. Het lood is te dun van kwaliteit en wordt onvoldoende ondersteund. In het lood zijn diverse reparaties zichtbaar.</p> |

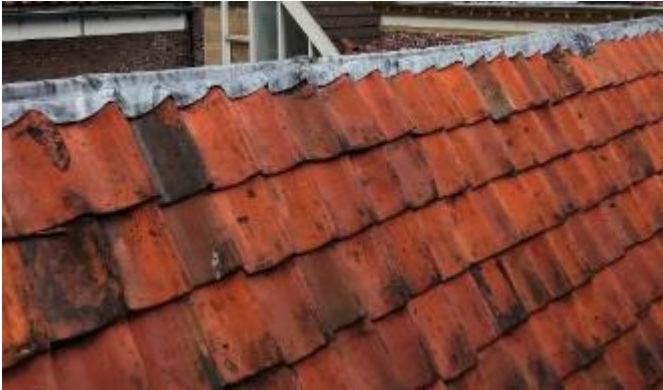
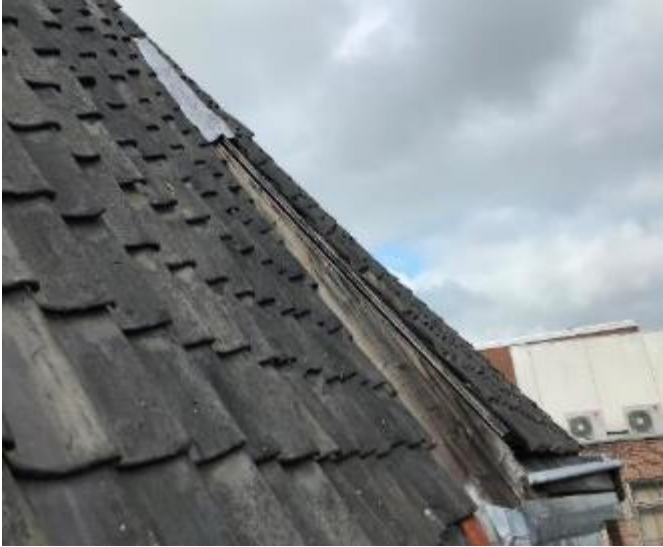
| Rubriek | Kwalificatie* | Toelichting |
|---|---|---|
| | | <p>VM3459<br/>Winkel/appartementen</p> <p><i>foto nr. 16 noklood nr. 12</i></p> <p>Loodaansluiting dakkapel nr. 14 voorgevel</p> <p>Voetlood dakkapel</p> <p>Loodaansluiting dakopbouw nr. 14 dakvlak rechts</p> <p><i>foto nr. 17 loodbekleding knik dak opbouw weg.</i></p> <p>Loodaansluiting onder zink zijwang dakopbouw</p> <p>Loodaansluitingen platte daken; muurlood</p> |

| <b>Onderdelen</b> | <b>Rubriek</b> | <b>Staat</b> | <b>Termijn (jaren)</b> |
|---|---|---|---|
| - Loodaansluitingen voor nood herstellen ivbm onnodige lekkage. | 2.3 | | z.s.m. |

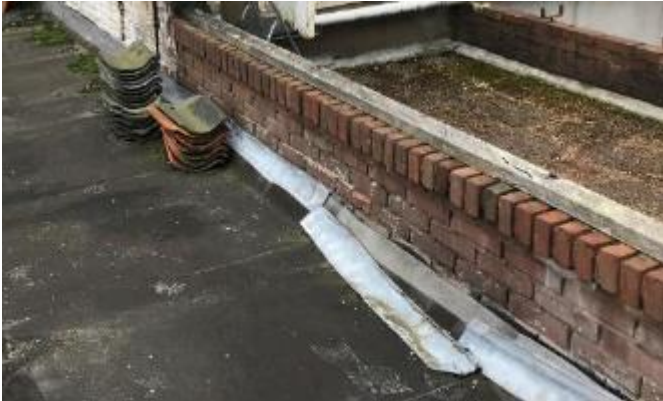
| Rubriek | Kwalificatie* | Toelichting |
|---|---|---|
| | | <p data-bbox="836 647 1366 674">foto nr. 18 muurlood plat dak nr. 12 weg gevallen.</p> |

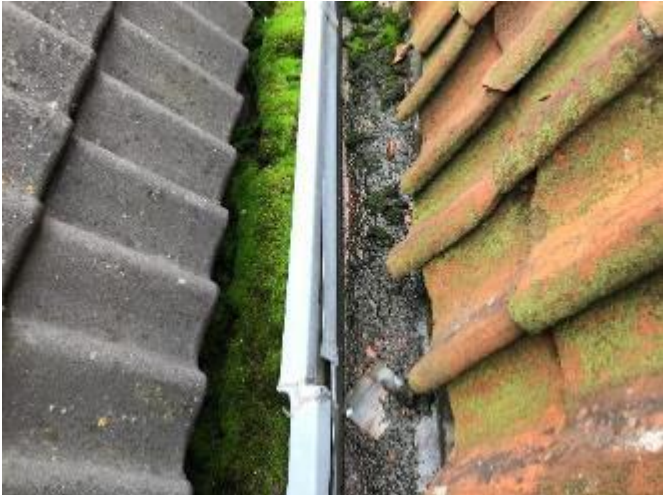
| Rubriek | Kwalificatie* | Toelichting |
|---|---|---|
| <p data-bbox="113 891 584 1019">Gootbekleding nr. 12 rechter dakvlak; zink</p> | M | <p data-bbox="826 891 1513 1019">Het zink in de goot is ouder. In de goot ligt veel mos, pan schilfers en vuil. Het afschot van de goot is onvoldoende. Aan de voorzijde blijft water en vuil staan. In het zink is putcorrosie zichtbaar. Het zink bolt plaatselijk op en wordt dun. De neuslijsten van de goten nr. 10 en nr. 12 zijn afgedekt met een zinken deklíjst. Plaatselijk komt de vooropstand van de goot nr. 12 onder de deklíjst vandaan. Enkele solderingen van de deklíjst zijn los. Aan de voor en de achter opstanden van de goot is geen waterkering gezet.</p> |
| | | <p data-bbox="836 1720 1398 1747">foto nr. 19 vooropstand komt onder deklíjst vandaan.</p> |

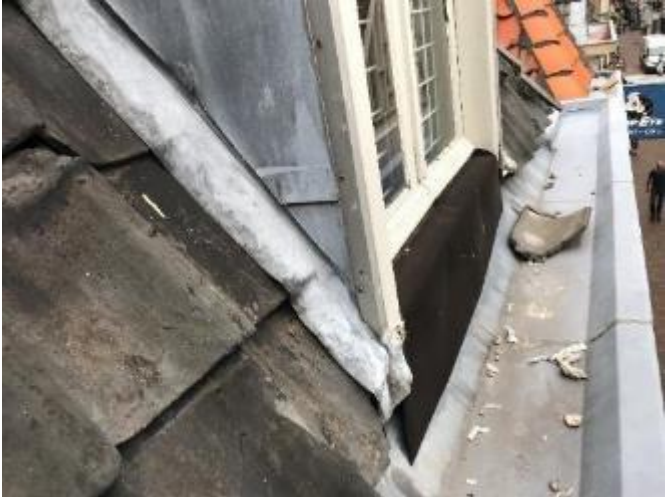
| Rubriek | Kwalificatie* | Toelichting |
|---|---|---|
| Dakkapel nr. 14 voorgevel<br>Venster en boeidelen | M | Het raam kan niet open, aan de binnenzijde is hier een stalen anti inbraakrooster geplaatst. Mogelijk is het houtwerk iets door vocht aangetast. De onderdorpel van het kozijn is afgeplakt met een strook dakbedekkingsmateriaal mogelijk is de dorpel verrot. |
| Dakbedekking en zijwangen; zink | G | <p>foto nr. 20 onderdorpel af geplakt, afval en hoekkeper.</p> |

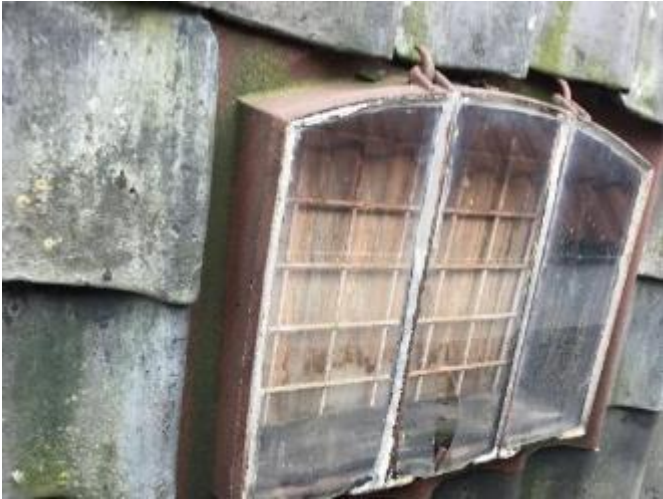
| Rubriek | Kwalificatie* | Toelichting |
|---|---|---|
| | R | Het dakraam is aan de binnenzijde weg getimmerd. Een ruit is stuk waardoor er aan de binnenzijde lekkage sporen zichtbaar zijn. |

| Rubriek | Kwalificatie* | Toelichting |
|---|---|---|
| <u>2.6 Schoorstenen</u><br>Schoorstenen | | foto nr. 21 ruit stuk dakraam. |

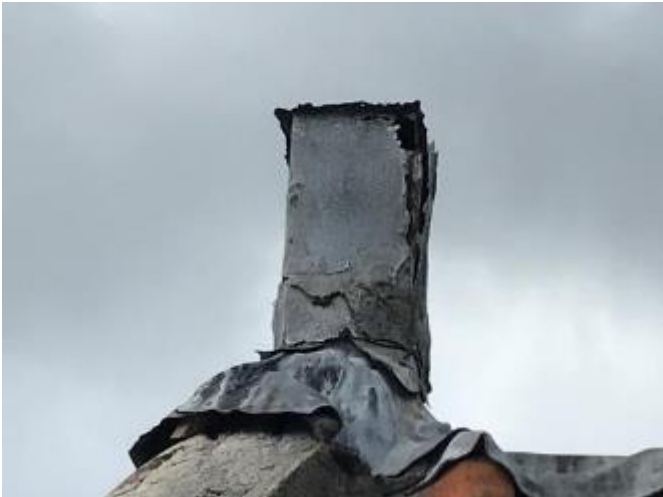
| Rubriek | Kwalificatie* | Toelichting |
|---|---|---|
| | | ZS Het zink is op. de loodaansluitingen onder de piron zijn rommelig. Mogelijk is het houtwerk onder het zink aangetast. |
| | | foto nr. 22 zinken piron nok nr. 12. |

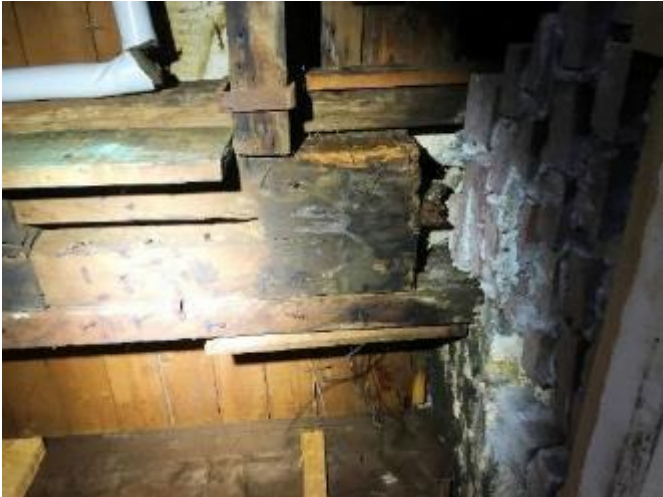
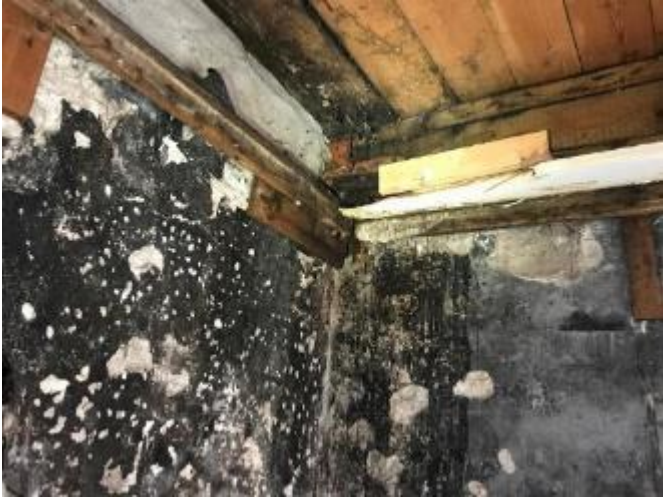
| Rubriek | Kwalificatie* | Toelichting |
|---|---|---|
| <p>3.2.2 Vloeren</p> <p>Vloer begane grond</p> <p>Granitovloer keuken en bijkeuken</p> <p>Houten verdiepingsvloeren</p> <p>3.3 Gewelven</p> <p>Plafonds</p> <p>3.5 Trappen/loopbruggen</p> <p>Trappen</p> | <p>R</p> <p>S</p> | <p>VM3459<br/>Winkel/appartementen</p> <p><i>foto nr. 23 balk op ondeskundige wijze opgevangen.</i></p> <p>De strijk balk op de verdieping in de achtergevel van nr. 14 is door brand aangetast. Ook de balklaag van de verdiepingsvloer is geblakerd door brand.</p> <p><i>foto nr. 24 strijk balk en gevel zwart geblakerd door brand.</i></p> <p>De vloer is afgewerkt met een dekvloerplaten en houten delen. Mogelijk zit hier een betonvloer onder.</p> <p>Enkele vloeren zijn verzwakt door springen en doorvoeren.</p> <p>Niet van toepassing.</p> <p>Houten trappen voor zover nog functioneel en aanwezig.</p> |

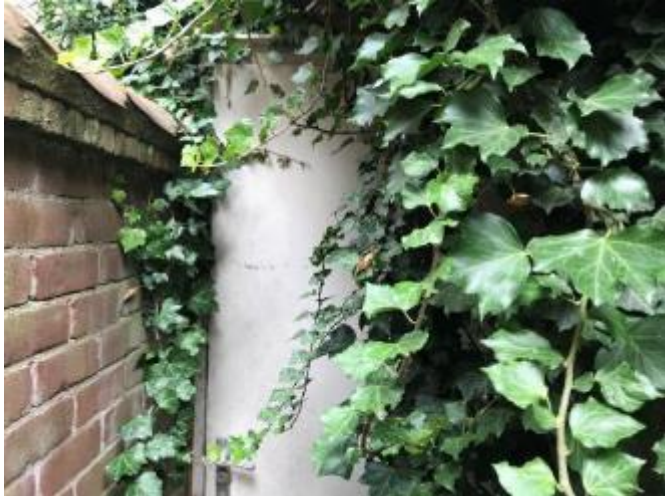
| Rubriek | Kwalificatie* | | | | Toelichting | VM3459<br>Winkel/appartementen |
|---|---|--|--|---|---|---|
| Klimop vluchtroute achterzijde en schuurtje | | | | S | De klimop belemmert de doorgang van de vluchtroute en de toegang tot het schuurtje. De klimop groeit aan de binnenzijde van het schuurtje. | |
| | | | | | foto nr. 25 klimop voor de vluchtroute | |

| <b>Onderdelen</b> | <b>Rubriek</b> | <b>Staat</b> | <b>Termijn (jaren)</b> |
|---|---|---|---|
| - Vluchtweg achterzijde vrij en toegankelijk maken en houden. | 4.2/4.5 | Geblokkeerd | z.s.m. |
