## **ASBESTINVENTARISATIE**

**Tuincentrum en bedrijfspannend met loods**

**Projectomvang: Tuincentrum (nr. 121) en bedrijfspannend met loods (nr. 129)**

**Handweg 121 en 129**

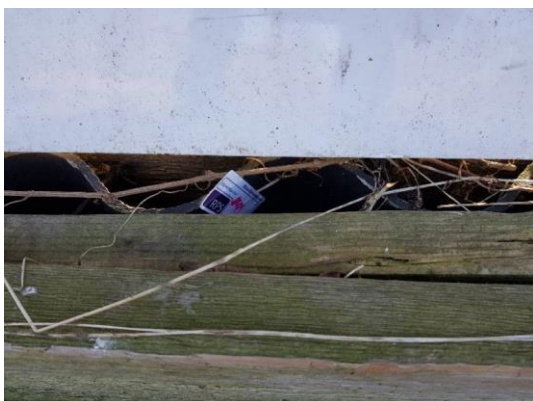
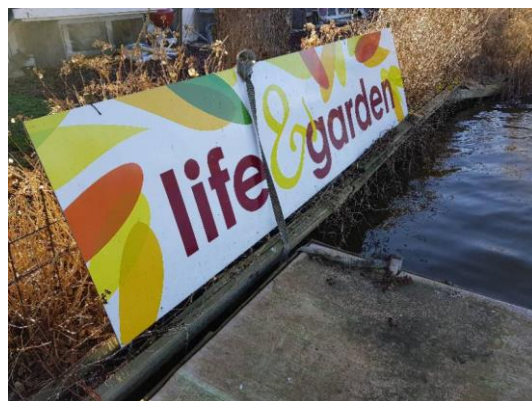
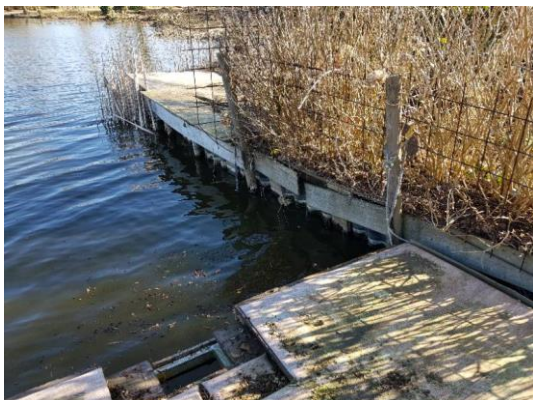
| <b>Bronnummer</b> | B01 | <b>Monsternummer</b> | M01 |
| <b>Beschadigd</b> | Ernstig | | |
| <b>Toelichting / advies:</b> | Het is onbekend hoe diep de beplating in de bodem zitten geklemd. | | |

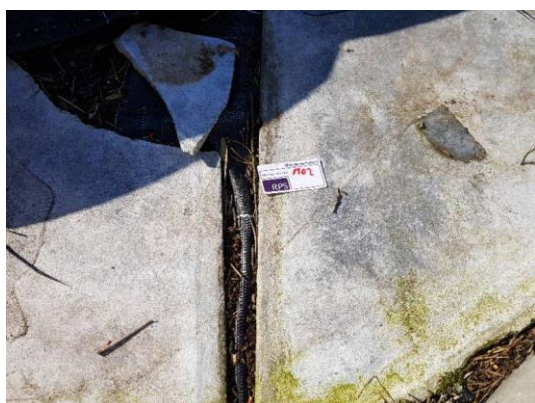
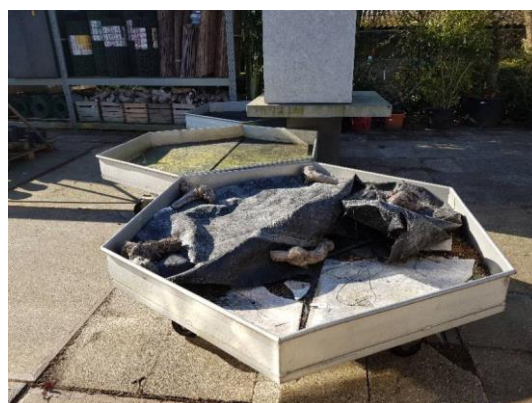
| <b>Bronnummer</b> | B02 | <b>Monsternummer</b> | M02 |
| <b>Toelichting / advies:</b> | Na analyse blijkt dit materiaal geen asbest te bevatten. Geen bijzonderheden. | | |

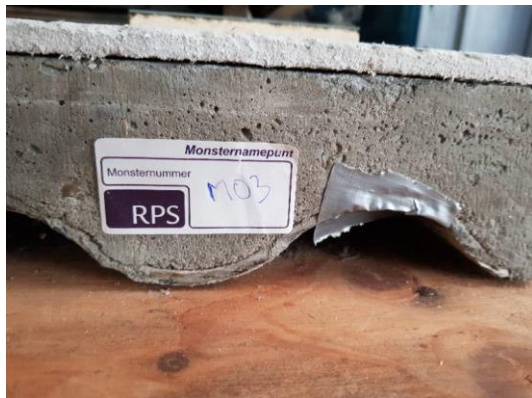
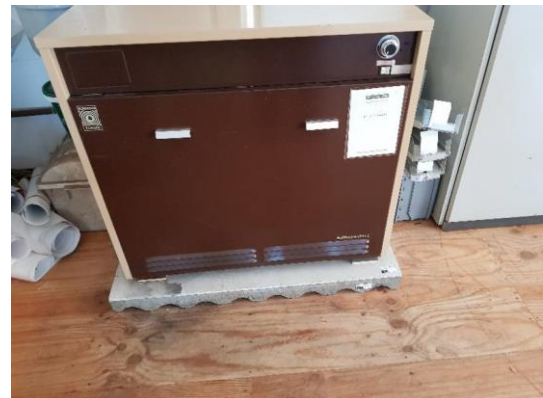
| <b>Bronnummer</b> | B03 | <b>Monsternummer</b> | M03 |
| <b>Toelichting / advies:</b> | Op de opstort ligt B11. | | |

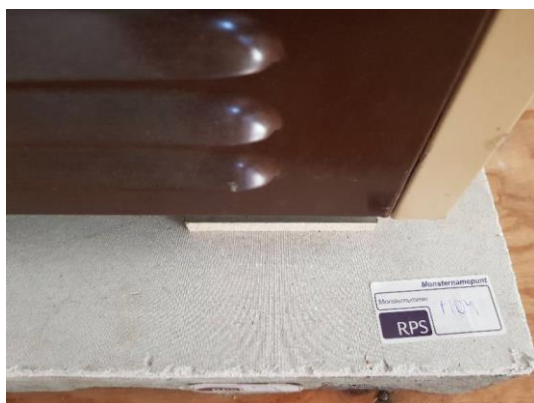
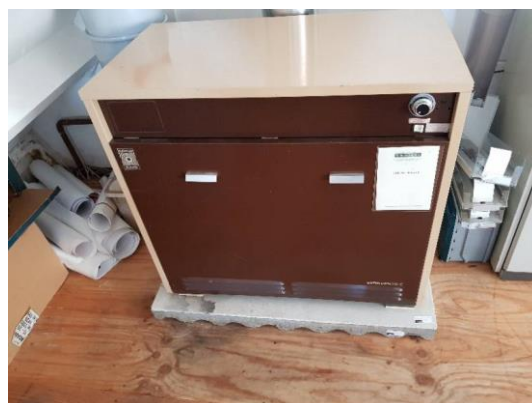
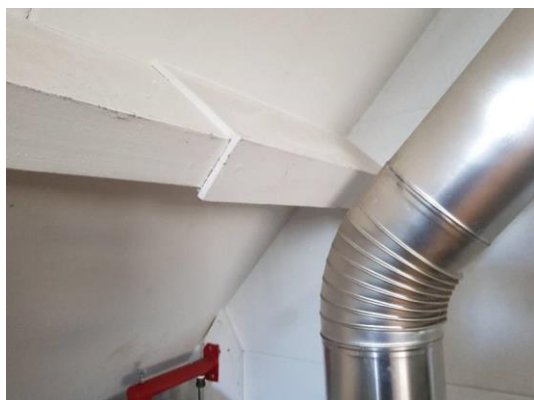
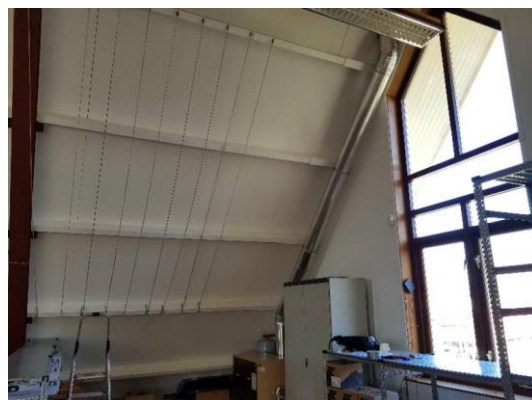
| <b>Bronnummer</b> | B04 | <b>Monsternummer</b> | M04 |
| <b>Toelichting / advies:</b> | Het materiaal zit gespijkerd tegen de houten balken en dakbeschot boven het stalen rookgaskanaal. Tevens geklemd onder de CV-ketel zie B11. | | |

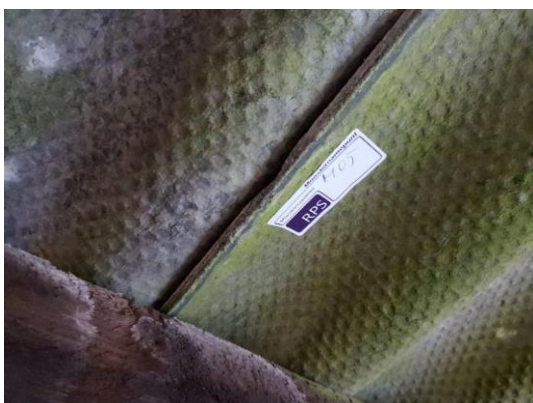
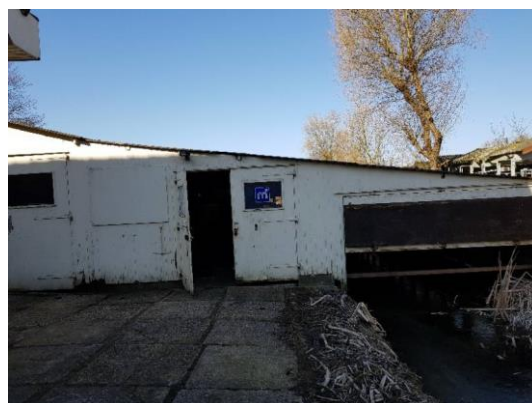
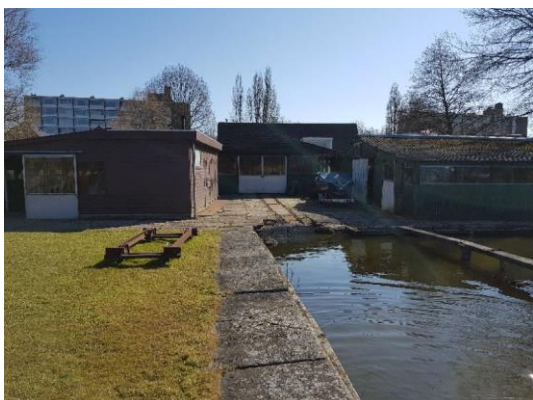
| <b>Bronnummer</b> | B05 | <b>Monsternummer</b> | M05 |
| <b>Toelichting / advies:</b> | Tijdens de inventarisatie is het netto dakoppervlak opgemeten vervolgens is er voor de overlapping van de golfplaten 10% bij opgeteld. | | |

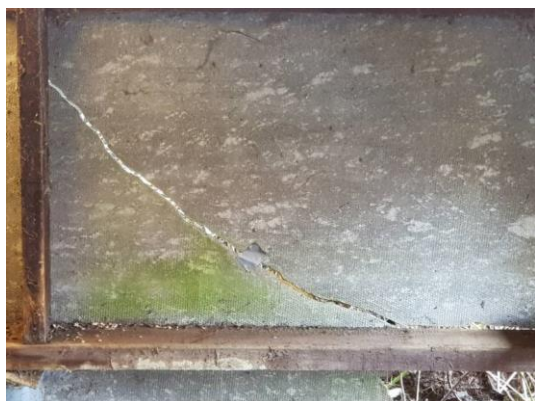
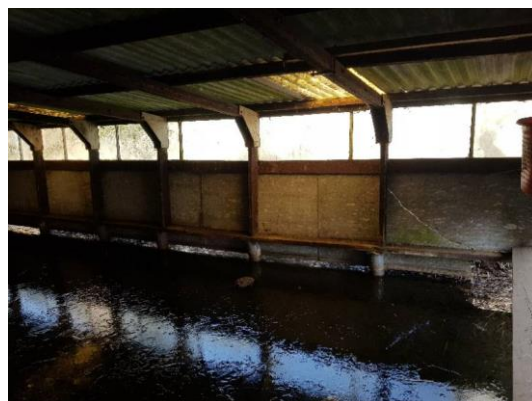
| <b>Bronnummer</b> | B06 | <b>Monsternummer</b> | M06 |
| <b>Toelichting / advies:</b> | Het materiaal zit grotendeels boven het water. | | |

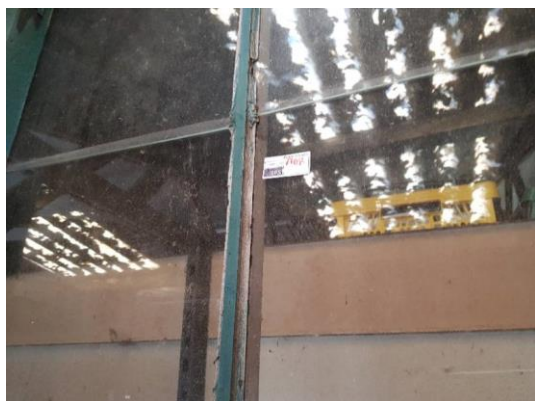
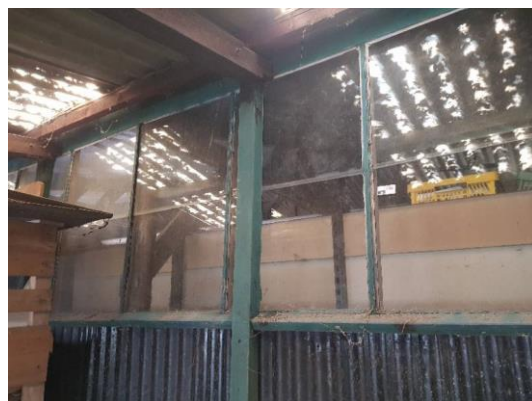
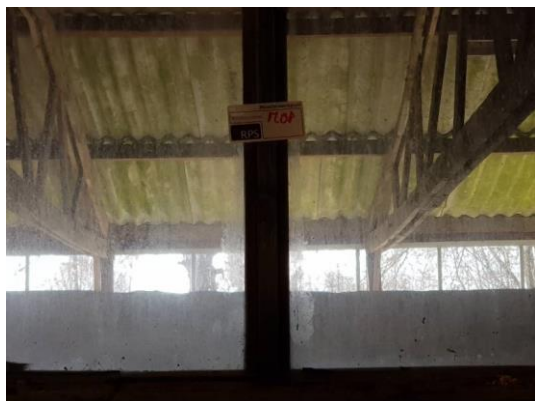
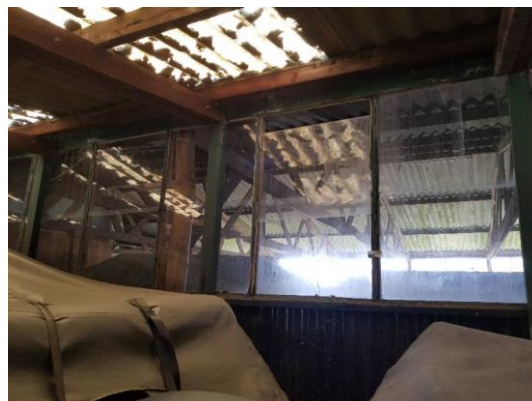
| <b>Bronnummer</b> | B07 | <b>Monsternummer</b> | M07, M08 |
| <b>Toelichting / advies:</b> | Van deze bron zijn meerdere materiaalmonsters genomen omdat bij dit materiaal bekend is dat het asbest inhomogeen verdeeld kan zijn. Als hoeveelheid is het glasoppervlak genomen.<br>Aan de andere zijde van de loods zitten rubber strips op het glas. | | |

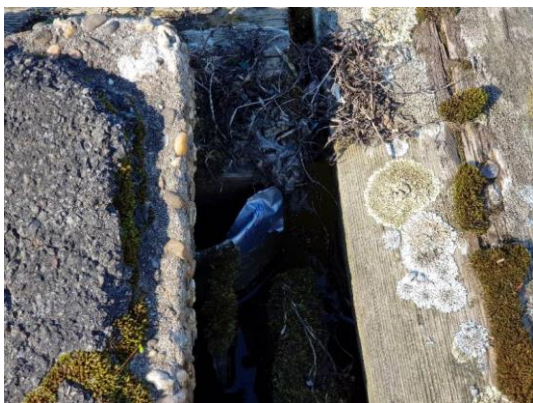
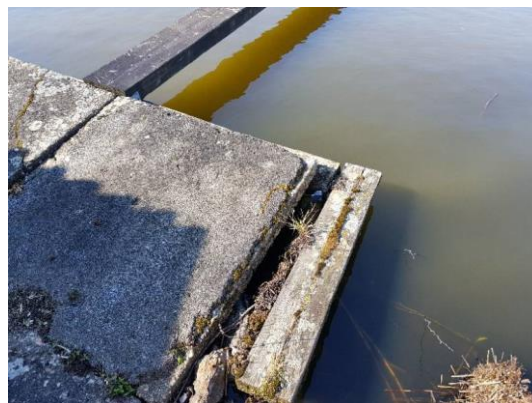
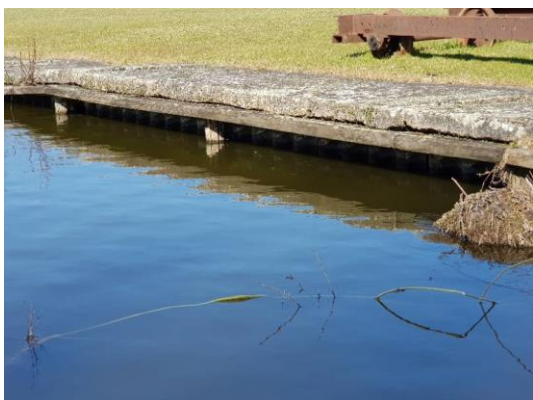
| <b>Bronnummer</b> | B08 | <b>Monsternummer</b> | M09 |
| <b>Toelichting / advies:</b> | Als hoeveelheid is de lengte genomen, onbekend is hoeveel plaatmateriaal er onder de waterlijn zit. | | |

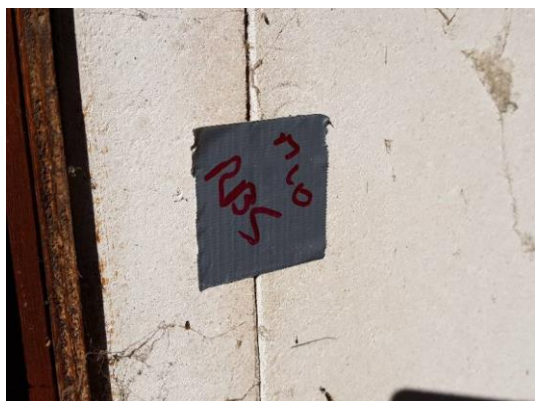
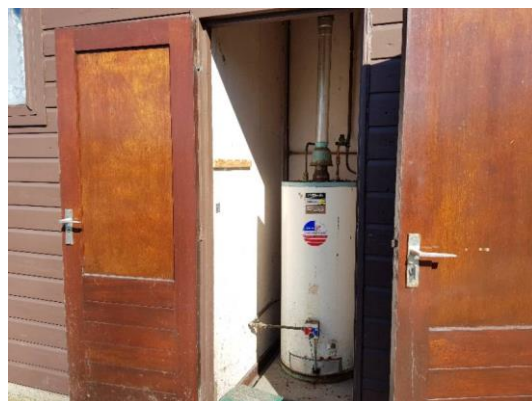
| <b>Bronnummer</b> | B09 | <b>Monsternummer</b> | M10 |
| <b>Toelichting / advies:</b> | Geen bijzonderheden. | | |

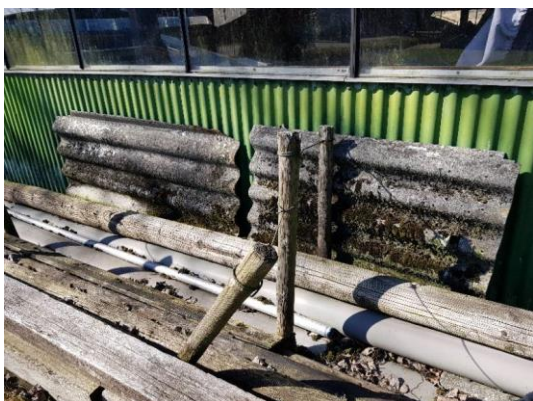
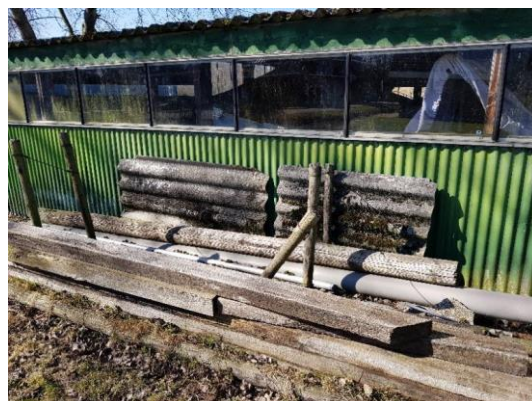
| <b>Bronnummer</b> | B10 | <b>Monsternummer</b> | M05 |
| <b>Toelichting / advies:</b> | Geen bijzonderheden. | | |

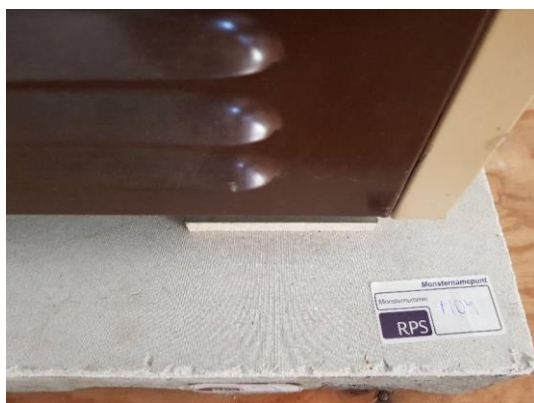
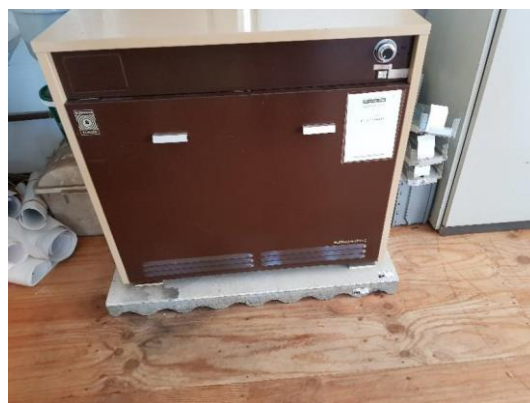
| <b>Bronnummer</b> | B11 | <b>Monsternummer</b> | M04 |
| <b>Toelichting / advies:</b> | Deze beplating ligt tussen B03 en de CV-ketel geklemd. | | |

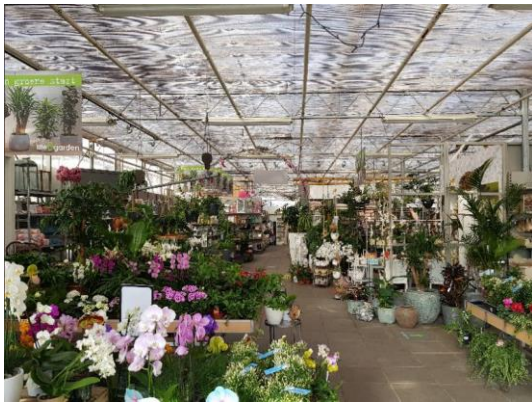
FB01: De kas van het tuincentrum is gebouwd in 1996 en niet verdacht.

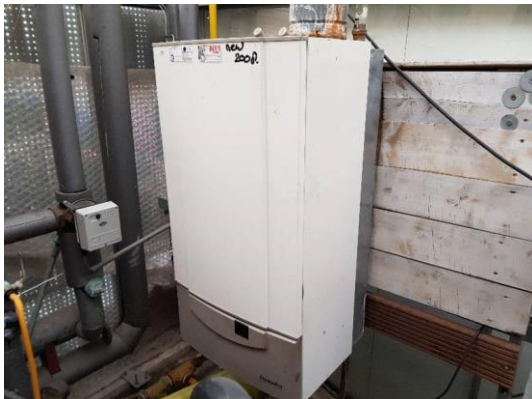
FB02: De CV-installatie uit de kas is van 2008 en niet asbestverdacht.

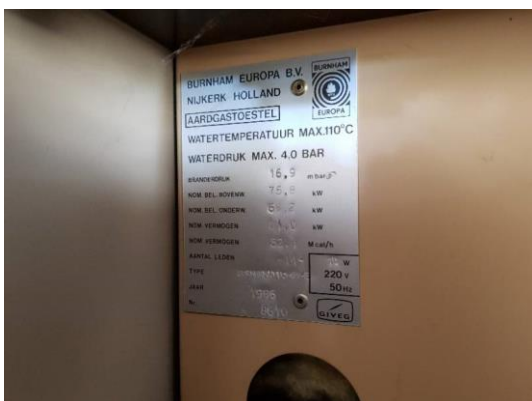
FB03: De aangetroffen cv-installatie is niet asbestverdacht conform handboek asbest van intechnum.

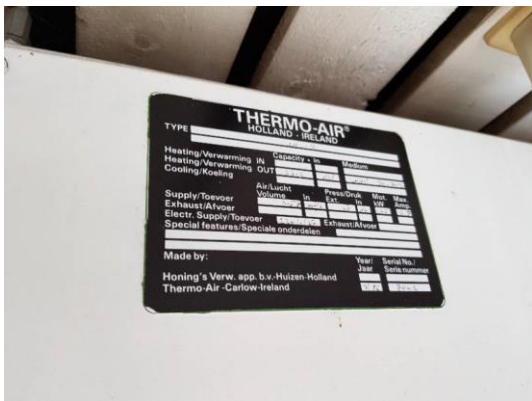
FB06: Thermo air heaters uit 1976. Onbekend of deze asbest bevatten. Aanvullend destructief onderzoek vereist als deze niet meer gebruikt worden.

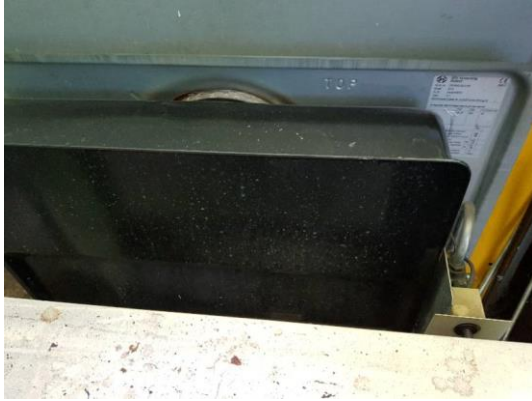
FB09: Dru Art4 niet verdacht conform handboek asbest.

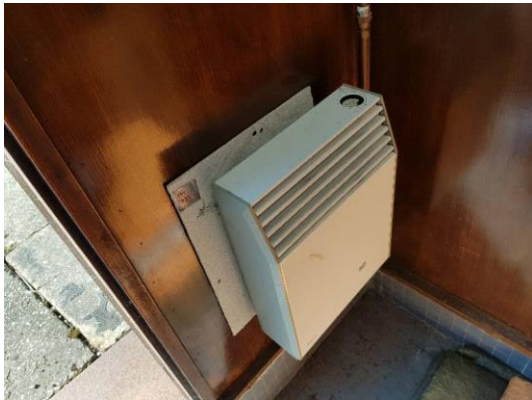
FB10: Gevelkachel met plaatmateriaal in badkamer deze zijn niet asbestverdacht. Deze zijn in ca. 2007 aangebracht.
