## **BOMEN EFFECT ANALYSE HAAGBEUKLAAN 1-3 te AMSTELVEEN**

**In verband met herontwikkeling kavels**

Projectnummer : 22124

Datum : 11 mei 2022

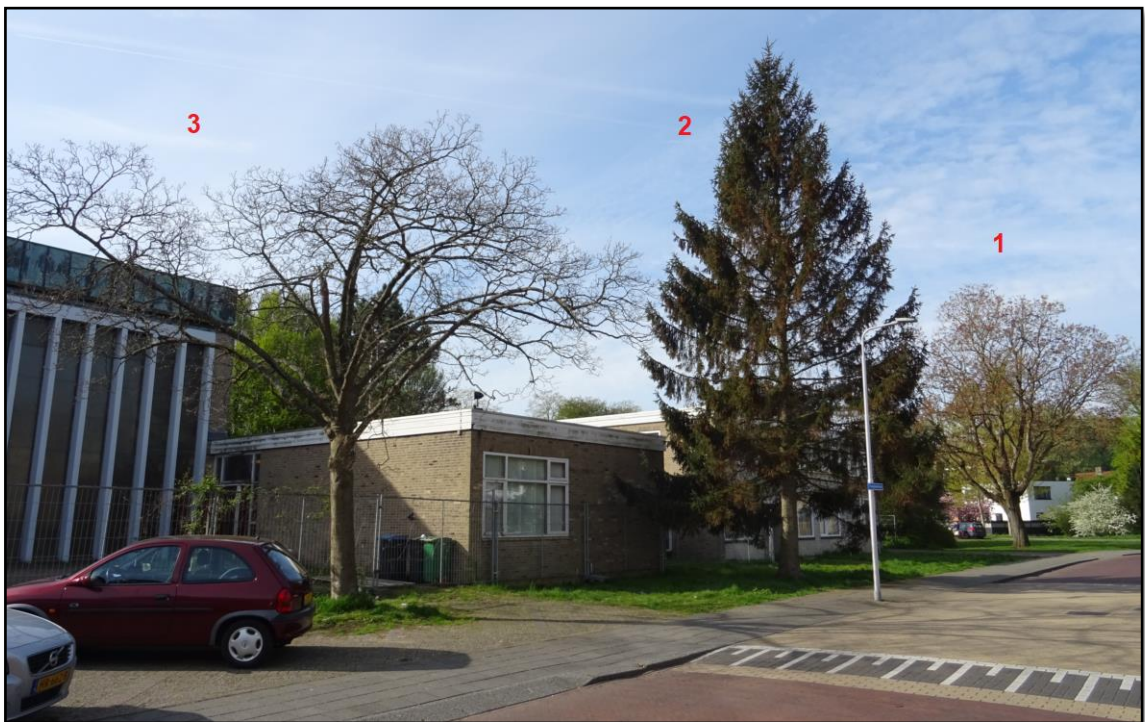
**Boom nummer 3:** Een gewone esdoorn (*Acer pseudoplatanus*). De groeiplaats is gras. De boom heeft een matige groei en een matige knopbezetting.

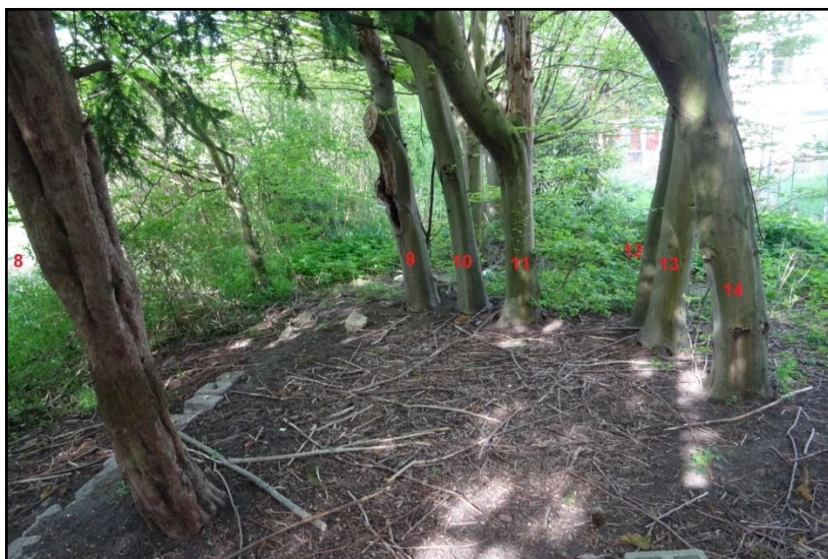
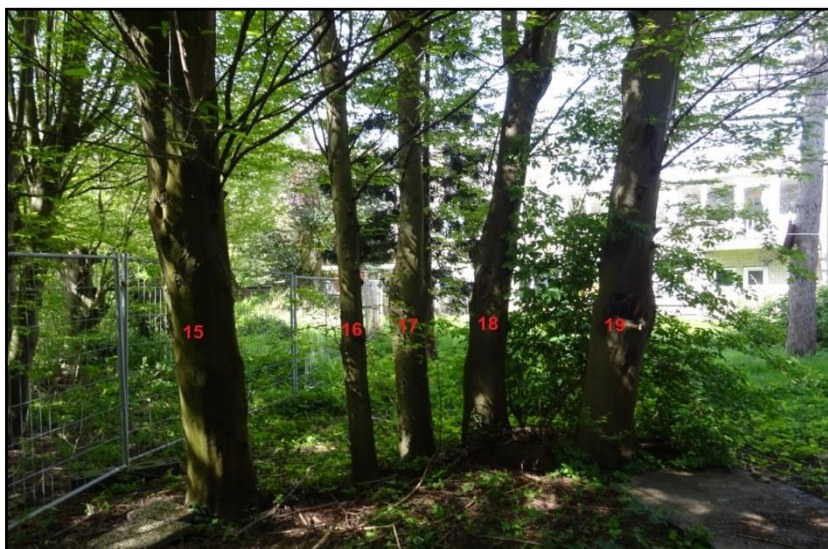
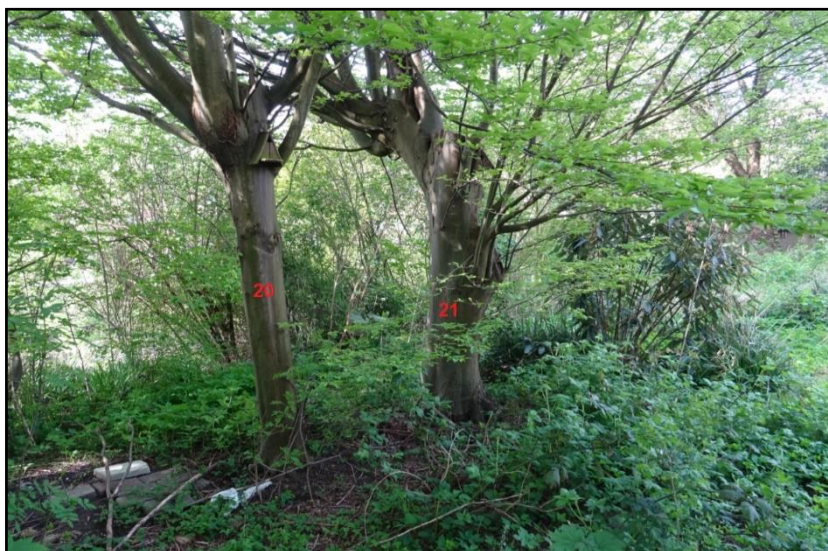
**Boom nummers 9 t/m 21:** Haagbeuk (*Carpinus betulus*). De groeiplaats is heesterbeplanting. De bomen zijn geknot op een hoogte van 3 à 4 meter. Op de plek van de knot ontstaan rottingen. In de buitenkroon is twijgsterfte waargenomen.

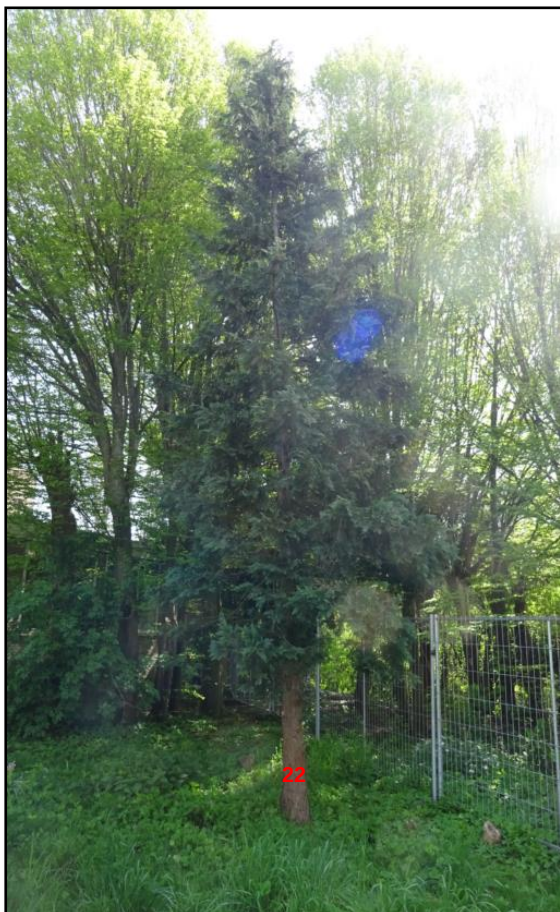
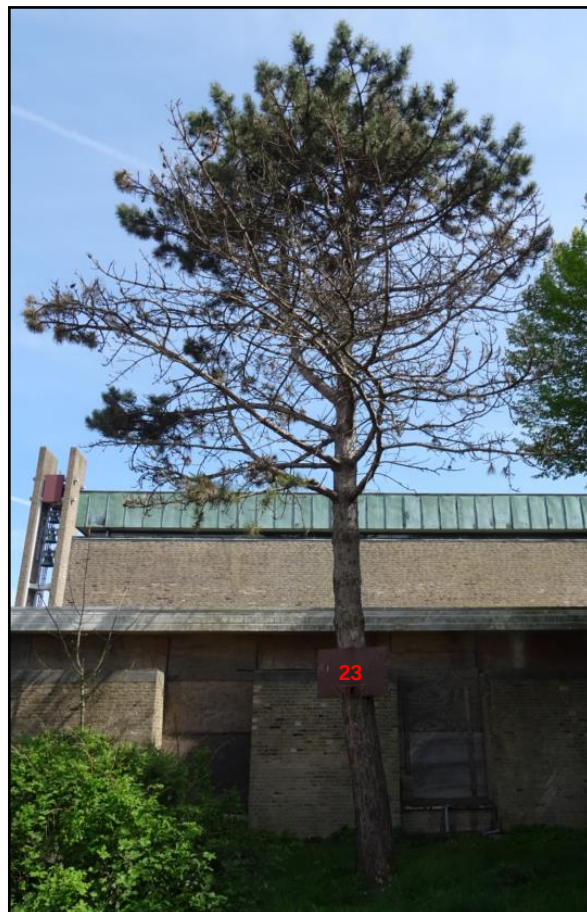
**Boom nummer 23:** Een grove den (*Pinus sylvestris*). De groeiplaats is gras. In de kroon vindt afsterving plaats. Op de wortels bevinden zich vruchtlichamen.

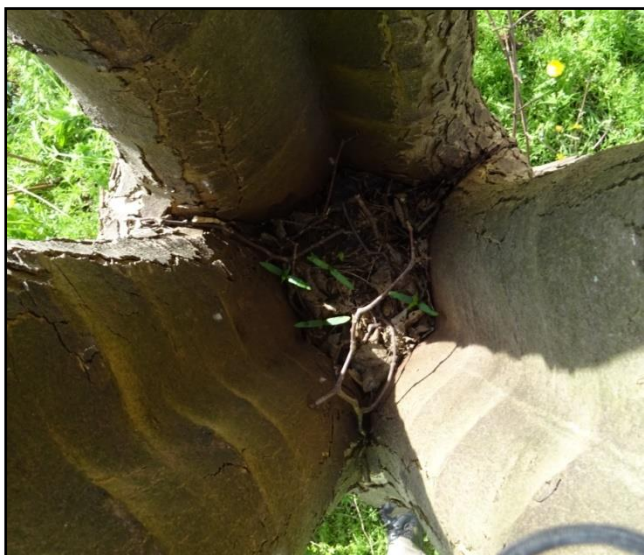
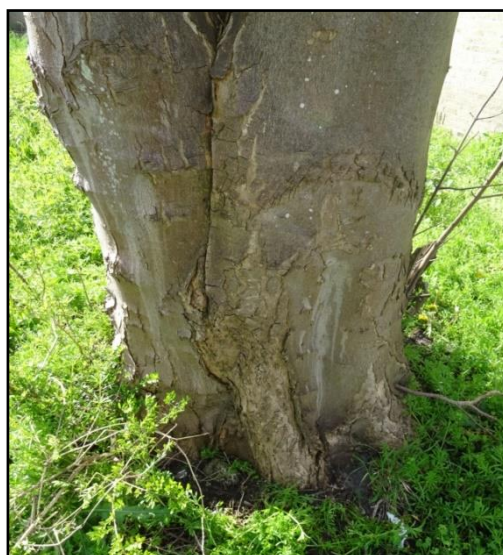
- **Boom nummer 4:** Deze esdoorn heeft op een hoogte van 1 meter boven het maaiveld drie plakoksels. Op de stamvoet bevindt zich een ingevallen zone. Wij verwachten dat deze geen invloed heeft op de levensverwachting van de boom.

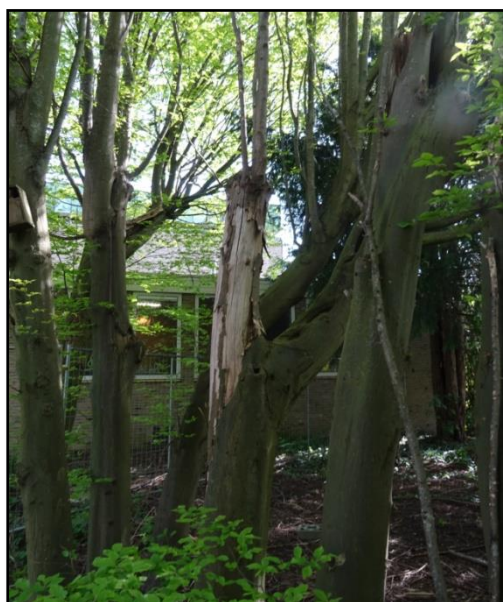
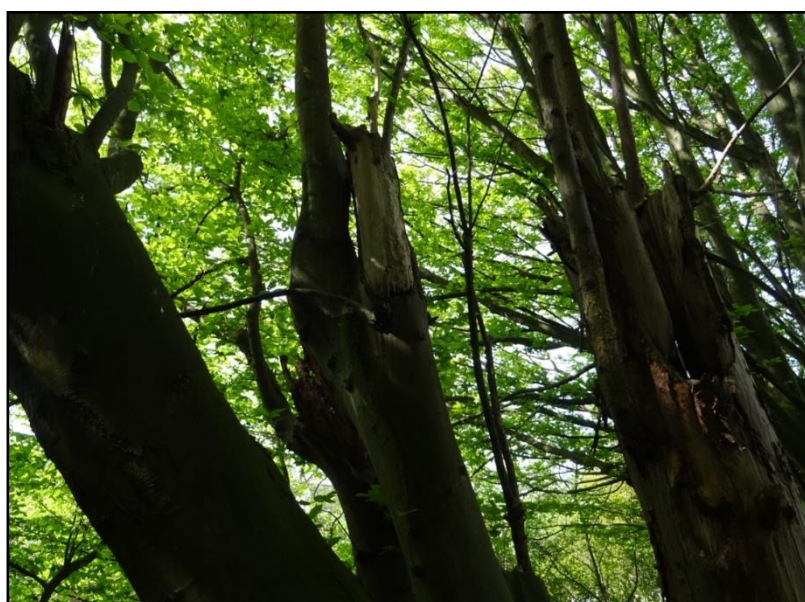
- **Boom nummers 9 t/m 21:** De haagbeuken in deze groep zijn geknot en op de plaats van de knot zijn rottingen aangetroffen. De mate van inrotting varieert van een inrottende knot, tot rottingen over de hele stam. In de buitenkroon sterven twijgen af.

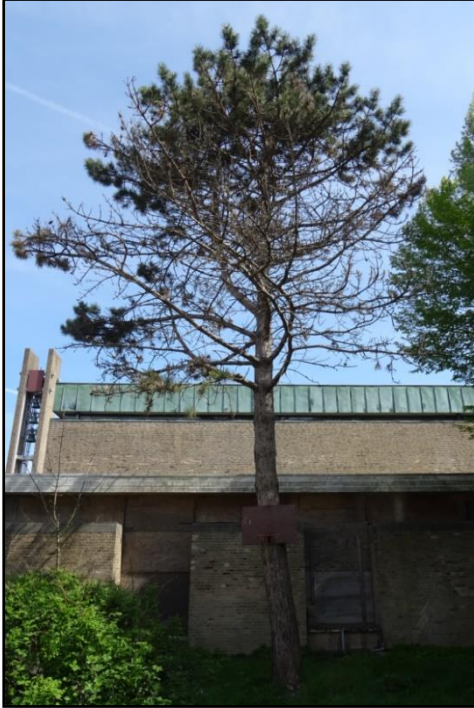
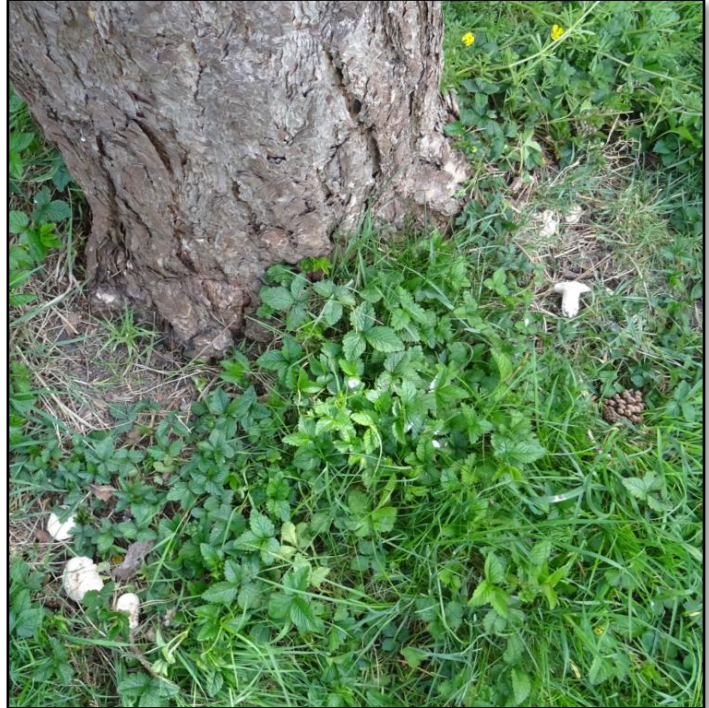
- **Boom nummer 23:** Een grove den waarvan de kroon deels is afgestorven. Op de wortels zijn saprofytische vruchtlichamen aangetroffen. Hoewel deze de boom niet direct aantasten, kan de aanwezigheid ervan duiden op afgestorven wortels.

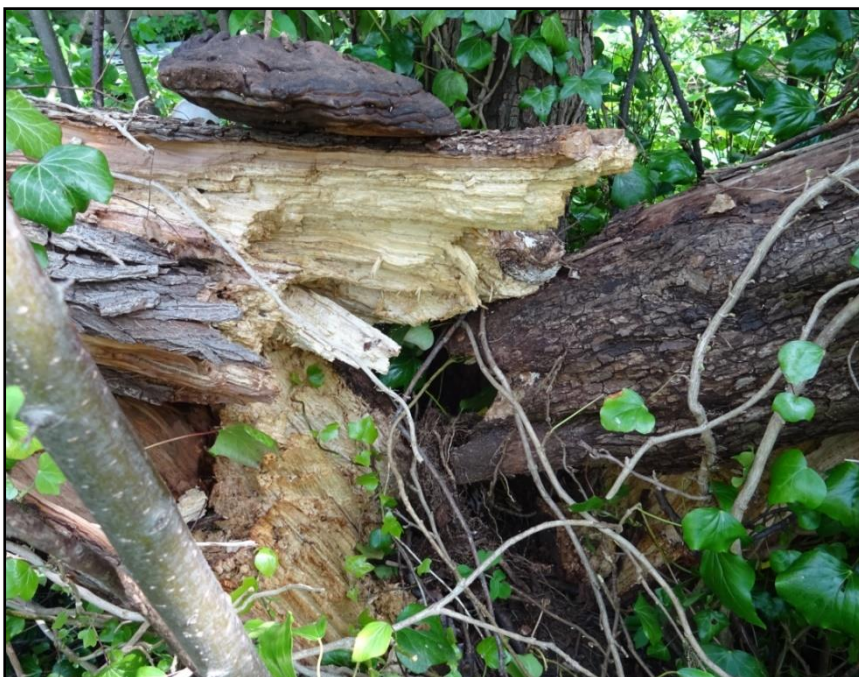
- **Boom nummer 26:** Deze boom is ingemeten als zijnde twee exemplaren (2x30cm). In werkelijkheid is het één boom waarvan de stam in tweeën is gescheurd. De boom is aangetast door dikrandtonderzwam.

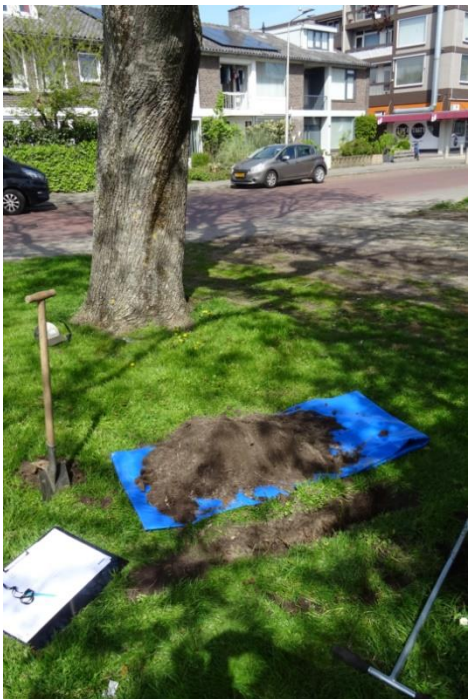
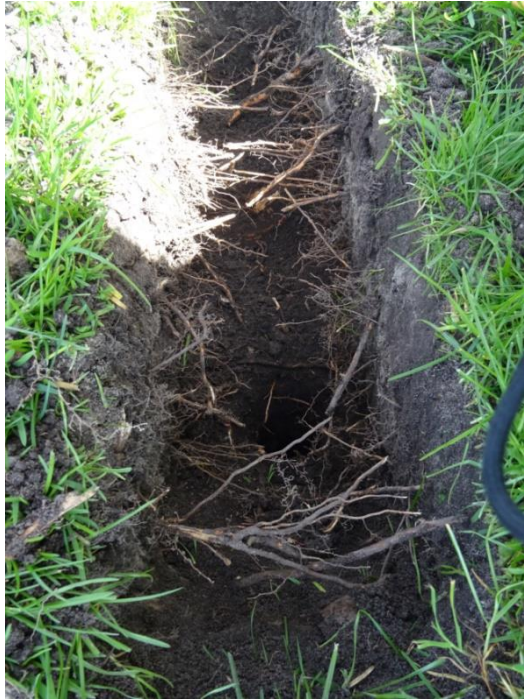
| <b>Proefsleuf: A</b> | | |

| <b>Conclusie:</b> De beworteling is zeer intensief en bevindt zich in de bovenste 60 cm-mv. Hier graven brengt de boom veel schade toe. | | |

- Binnen een straal van 5 meter, gemeten vanuit de stamvoet, niet graven.
- Om binnen deze 5 meter ook geen machines te laten rijden, of deze locatie te gebruiken als opslagplaats. Deze locatie afzetten met vaste bouwhekken voorkomt onduidelijkheden tijdens de werkzaamheden.
- Op de grens van deze beschermde zone dient beworteling met een diameter van 1,0 cm of meer, netjes en handmatig te worden doorgeknipt of afgezaagd. Dit voorkomt dat wortels inscheuren.

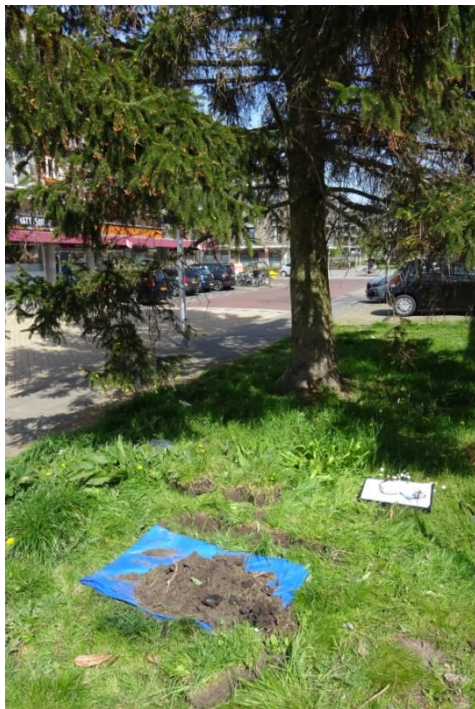
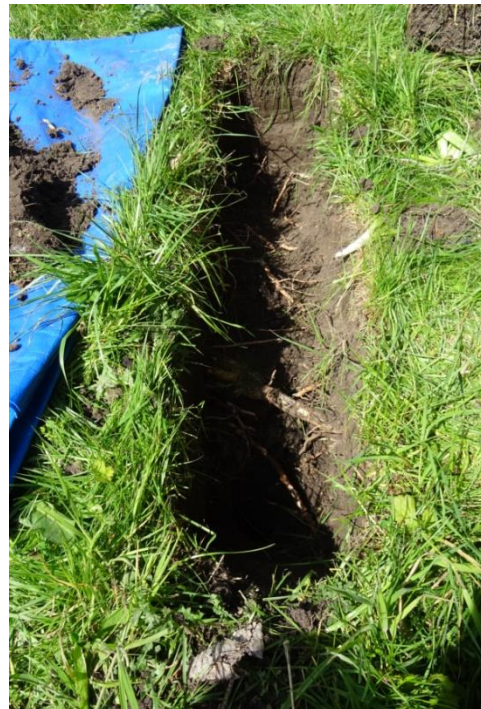
**Proefsleuf: B****Boomnummer: 2 (*Picea abies*)**

**Conclusie:** De beworteling is intensief met maximale diameter van 2,5 cm. De beworteling bevindt zich vooral in de bovenste 30 cm-mv. Op deze afstand graven brengt de boom veel schade toe.**Aangetroffen bekabeling en/of zegels:** n.v.t.

- Binnen 4 meter afstand, gemeten vanuit de stamvoet, niet graven.
- Binnen deze 4 meter ook geen machines laten rijden (met uitzondering van de bestaande rijbaan) of te gebruiken voor opslag van materialen of parkeren. Deze locatie afzetten met vaste bouwhekken voorkomt onduidelijkheden tijdens de werkzaamheden.
- Op de grens van deze beschermde zone, beworteling met een diameter van 1,0 cm of meer, netjes en handmatig doorknippen of zagen. Dit voorkomt dat wortels inscheuren.
- Mocht het noodzakelijk te zijn binnen de kroonprojectie bestrating aan te passen, dan adviseren wij om deze bestrating handmatig op te nemen en vervolgens een laag zand aan te brengen van vijf à tien cm. Deze dient dan als een bufferzone tussen de bestrating en de wortels.

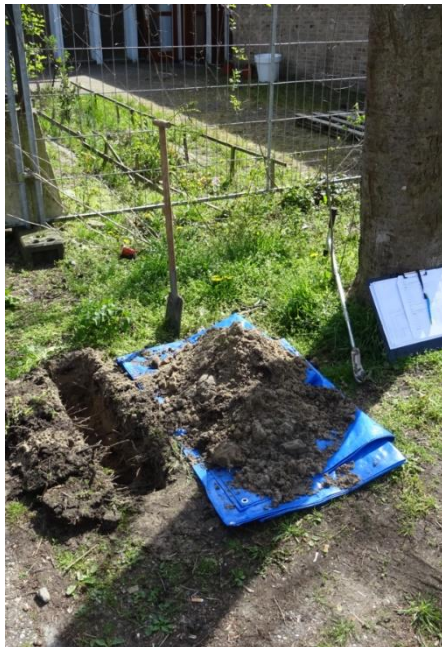
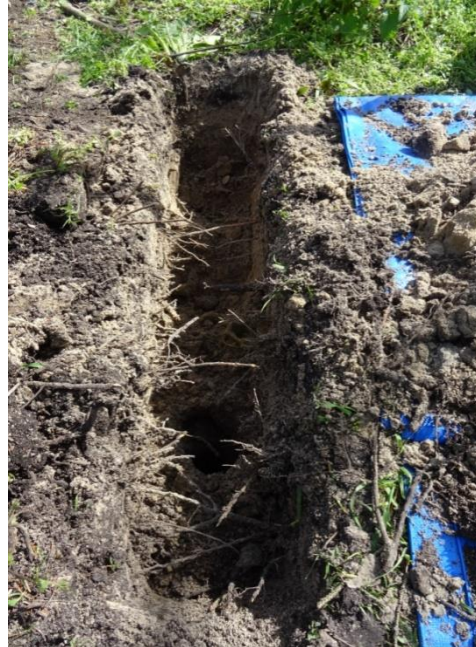
**Proefsleuf: C**

**Conclusie:** Het zand is vochtig vanaf een diepte van 50 cm-mv. De beworteling is intensief en bevindt zich voornamelijk in de bovenste 20 cm-mv. Graven op deze lijn brengt de boom veel schade toe.

- Bestaande boomspiegel hanteren. Binnen deze grens mag niet worden gegraven.
- Beworteling op de grens met deze beschermde zone, met een diameter van 1 cm of meer, dient netjes en handmatig te worden afgeknipt en doorgezaagd. Dit voorkomt dat de wortels inscheuren.
- Wees terughoudend met snoei. Door de matige conditie van de boom verwachten wij dat deze wonden slecht overgroeien. De snoeiwonden worden dan invalspoorten voor parasitaire schimmels.
- Mocht het noodzakelijk zijn binnen de kroonprojectie bestaande bestrating aan te passen, dan adviseren wij om deze bestrating handmatig op te nemen en vervolgens een laag zand aan te brengen van minimaal 5 cm. Deze dient dan als een bufferzone tussen de bestrating en de wortels. Dit voorkomt extra schade aan de wortels.
- Na de werkzaamheden, eventueel wortelverlies en slechte groeiplaats compenseren door het toedienen van voeding.

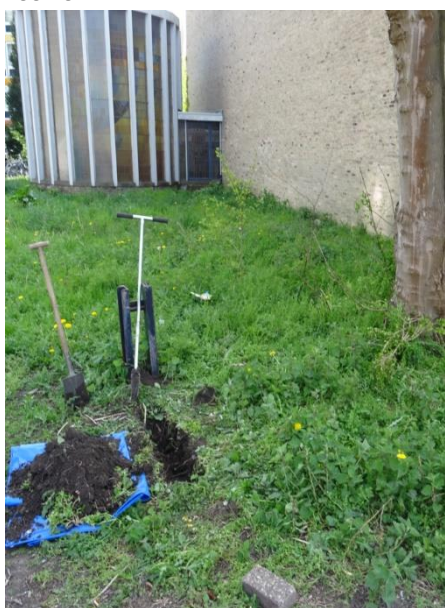
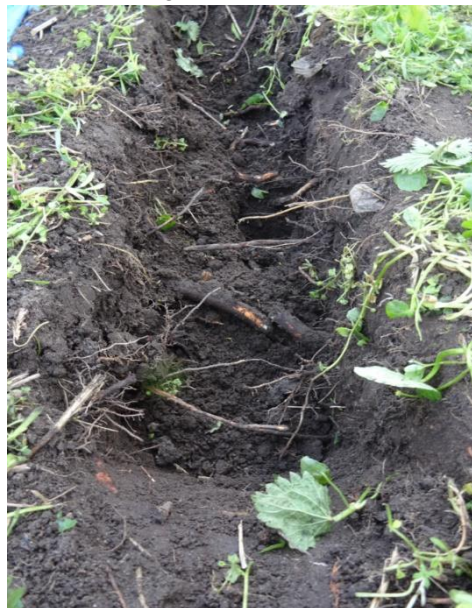
**Proefsleuf: D**

**Conclusie:** De beworteling is hier zeer intensief. Dieper graven is niet mogelijk vanwege het intensieve wortelpakket. De beworteling bevindt zich in de bovenste 50 cm-mv. Dieper dan 50 cm-mv zijn extensief afgestorven wortels aangetroffen. Graven op deze lijn brengt de boom veel schade toe.

- Binnen 4 meter, gemeten vanuit de stamvoet, niet te graven.
- Binnen deze 4 meter geen machines te laten rijden, of als opslag- of parkeerplaats te gebruiken.
- Beworteling op de grens met deze beschermde zone, met een diameter van 1,0 cm of meer, handmatig afknippen of afzagen. Dit voorkomt dat de wortels inscheuren.
- Mocht het noodzakelijk te zijn binnen de kroonprojectie bestaande bestrating aan te passen, dan adviseren wij om deze bestrating handmatig op te nemen, en vervolgens een laag zand aan te brengen van minimaal 5 cm. Deze dient dan als een bufferzone tussen de bestrating en de wortels. Dit voorkomt extra schade aan de wortels.

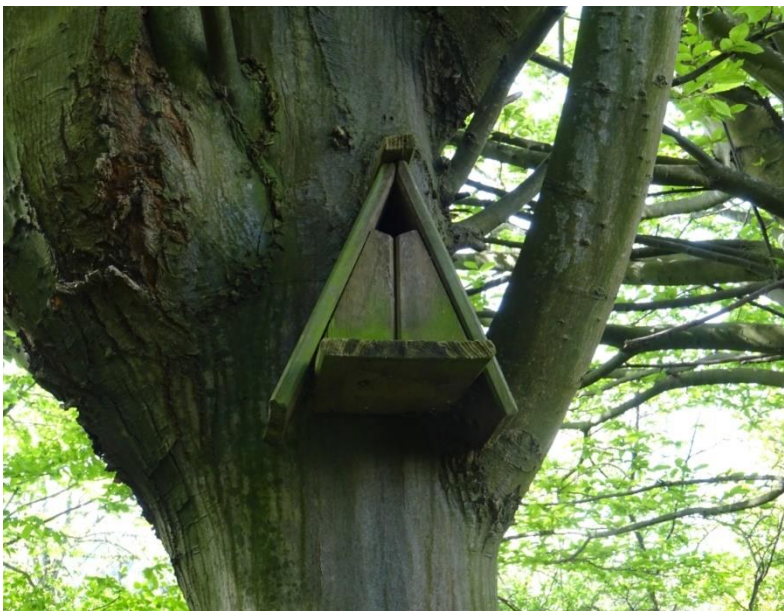
Voorbeeld van een aangetroffen vogelnestkastje. Deze bevindt zich op boom 21.

Wel zijn er drie vogelnestkasten aangetroffen (bomen 12, 20 en 21). Het is belangrijk dat voorafgaand aan de werkzaamheden gekeken wordt of deze ook in gebruik zijn. Mocht dit inderdaad het geval zijn, dan dient in overleg met een ecooloog te worden bepaald of en onder welke voorwaarden de werkzaamheden kunnen plaatsvinden.
