| Betreft | : Maaiveldinspectie Noordammerweg 101 te Amstelveen |
| Ons projectnummer | : 201810147 |
| Datum | : 12 april 2018 |

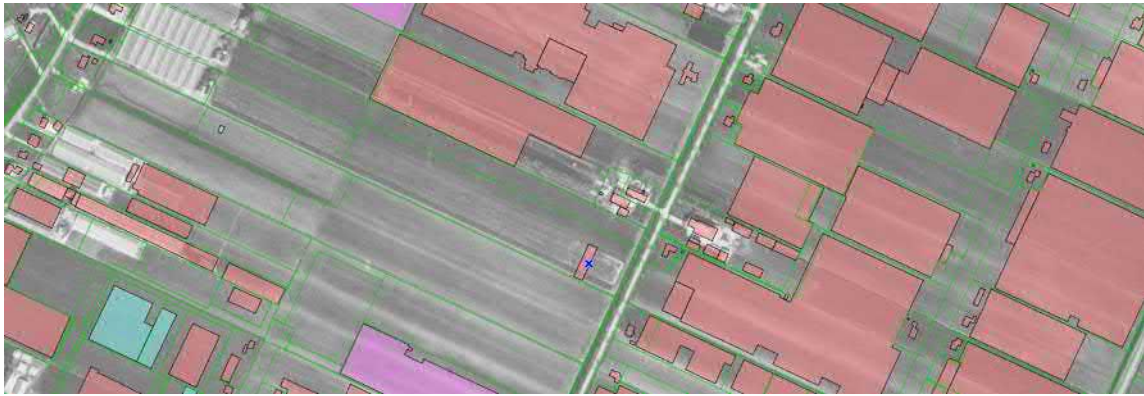
Daarnaast is het van belang dat ook de situatie van voor de meest recente bebouwing wordt bekeken. Hiervoor zijn de luchtfoto's van de gemeente Amstelveen verkregen: deze betreffen de situatie in 1967 en 1985 (bijlage 2). In het veld is specifiek aandacht besteed aan deze contouren om vast te stellen of hierbij asbest wordt waargenomen.

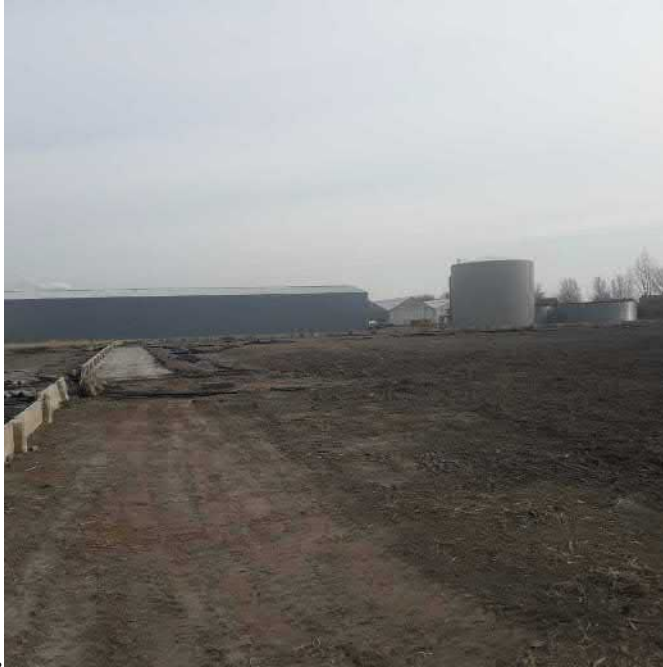
1.

Het terrein is ontdaan van alle kassen en alle funderingen tbv de kassen. Het maaiveld karakteriseert zich als braakliggend. Op het terrein zijn geen gebouwen meer aanwezig alleen nog een toegangsweg van beton aan een zijkant van het perceel (foto 1) een opstaande betonnen rand (foto 2) en her en der wat restanten beton (foto 6). Daarnaast is een aantal kleine subdepots (hout, stenen) waar materiaal van gelijke aard is verzameld ter afvoer (foto 5 en 7). Tevens is een depot betonafval aanwezig. Het overige gedeelte van het maaiveld is onbedekt. Het zicht en de andere weersomstandigheden op de dag van inspectie was goed en heeft de inspectie niet gehinderd.
