## Rapportage Asbest-inventarisatie.

Kostverlorenkade 21 Amstelveen  
Projekt nr. : 2019AO190

| <b>Omschrijving opdracht:</b> | Inventarisatie van een woning, 3 schuren, een carport en een hondenhek incl. het gebied rondom de gebouwen i.v.m. het voornemen tot totaal sloop. |

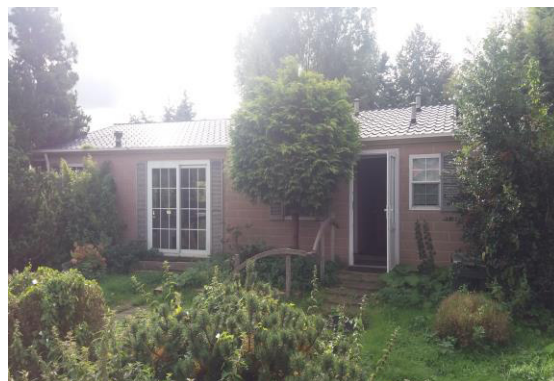
| Ruimte: | omschrijving: | soort en v/v %<br>asbest<br>hechtgebonden<br>ja/nee | Staat v. materiaal<br>beschadigd/<br>verweerd | bevestiging | Risico-<br>klasse<br>(1,2,2A) | Foto<br>nr. | hoeveelheid<br>(m,m²)of (st.) |
|---|---|---|---|---|---|---|---|
| - | - | - | - | - | - | 1-3 | n.v.t. |

Foto 2: Geïntervieweerde woning vanuit noordelijke richting gezien. (geen asbest waargenomen)

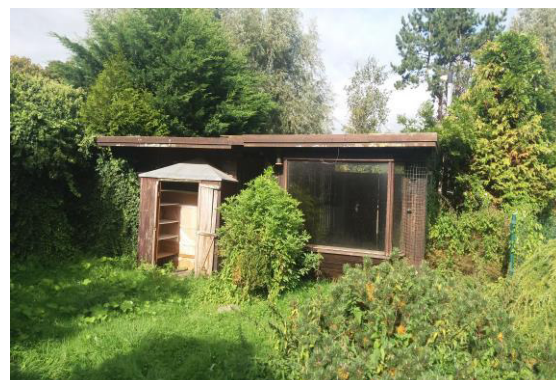
Foto 10: Geïntervieweerde carport vanuit zuidoostelijke richting gezien. (geen asbest waargenomen)

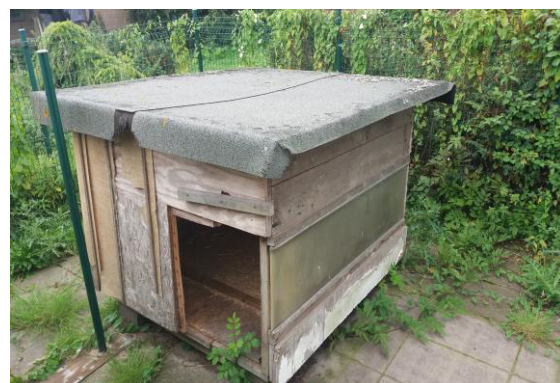
Foto 12: Geïntervieweerd hondenhek vanuit noordelijke richting gezien. (geen asbest waargenomen)
