## Rapportage Asbest-inventarisatie.

Kostverlorenkade 21 Amstelveen  
Projekt nr. : 2019AO190

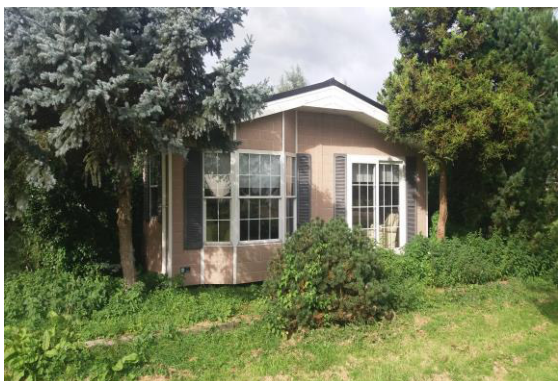
Foto 1: Geïntervieweerde woning vanuit oostelijke richting gezien. (geen asbest waargenomen)

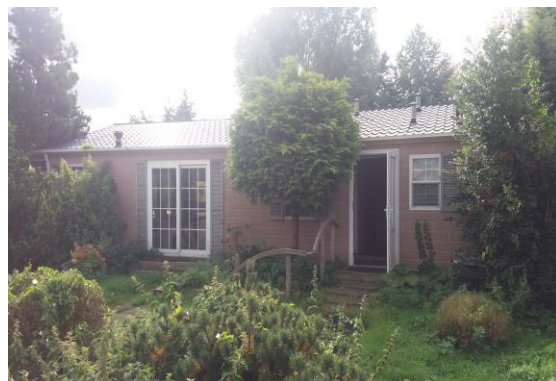
Foto 2: Geïntervieweerde woning vanuit noordelijke richting gezien. (geen asbest waargenomen)

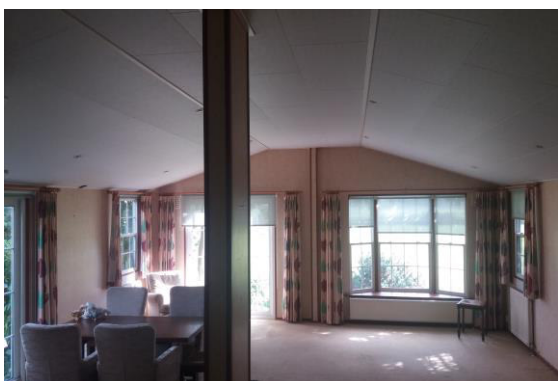
Foto 3: Geïntervieweerde woning van binnen gezien.

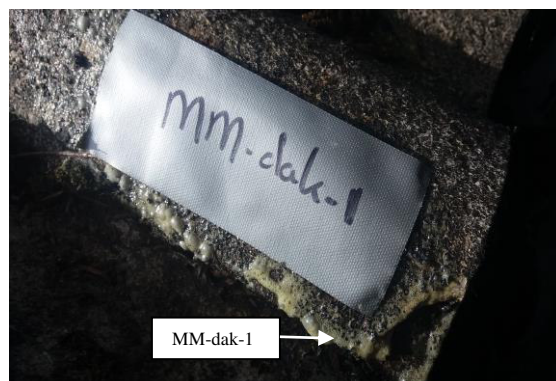
| Ruimte: | omschrijving: | soort en v/v %<br>asbest<br>hechtgebonden<br>ja/nee | Staat v. materiaal<br>beschadigd/<br>verweerd | bevestiging | Risico-<br>klasse<br>(1,2,2A) | Foto<br>nr. | hoeveelheid<br>(m,m²)of (st.) |
|---|---|---|---|---|---|---|---|
| dak<br>(MM-dak-1)<br>Monster id: 6089628 | golfplaat<br>incl. hulpstukken | chrysotiel<br>10 – 15 %<br>ja | niet beschadigd<br>ernstig verweerd | geschroefd | 2 | 4-6 | 245 m² |

Opmerkingen: Golfplaat als dakbedekking is inclusief golfplaat hulpstukken in de vorm van windveren en/of nokstukken.  
Golfplaat als dakbedekking is begroeid met mos.

Foto 4: Asbesthoudende golfplaat als dakbedekking van schuur 1.

- Verwijdering van de asbesthoudende golfplaat als dakbedekking van schuur 1, middels een buiten (open) sanering conform de wettelijke richtlijnen van het werkveldspecifieke certificatieschema Asbestverwijdering onder risicoklasse 2.

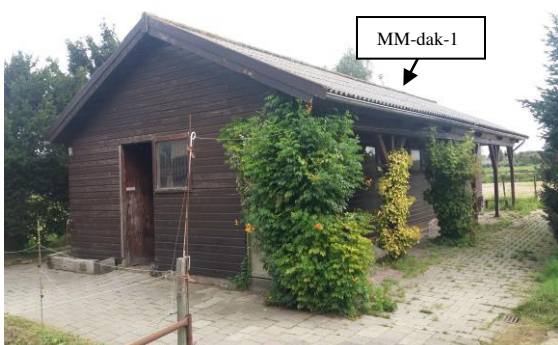
Foto 5: Geïntervieweerde schuur 1 met asbesthoudende golfplaat als dakbedekking vanuit zuidwestelijke richting gezien.

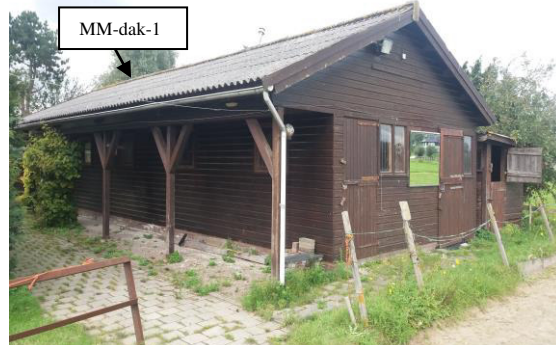
Foto 6: Geïntervieweerde schuur 1 met asbesthoudende golfplaat als dakbedekking vanuit zuidoostelijke richting gezien.

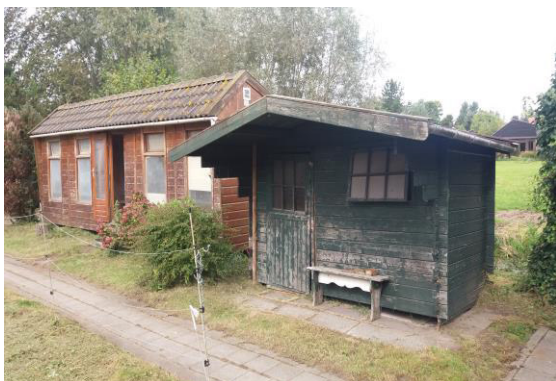
Foto 7: Geïntervieweerde schuren 2 en 3 vanuit zuidoostelijke richting gezien. (geen asbest waargenomen )

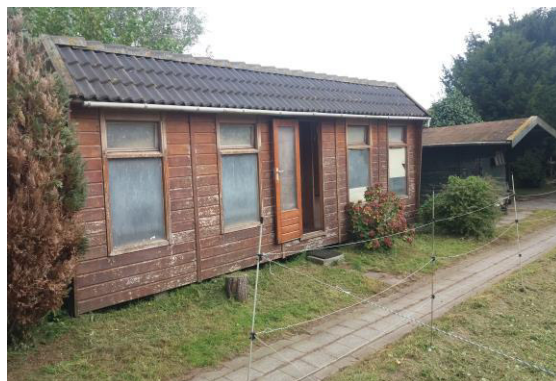
Foto 8: Geïntervieweerde schuren 2 en 3 vanuit zuidwestelijke richting gezien. (geen asbest waargenomen)

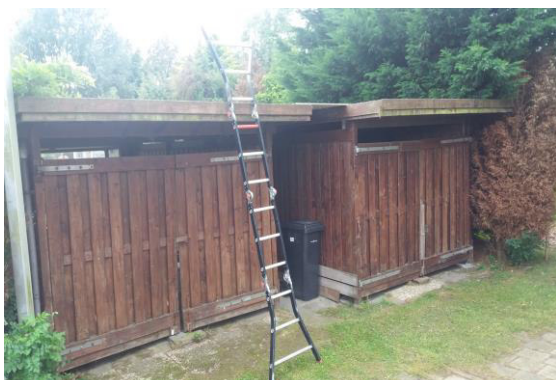
Foto 9: Geïntervieweerde carport vanuit noordelijke richting gezien. (geen asbest waargenomen )

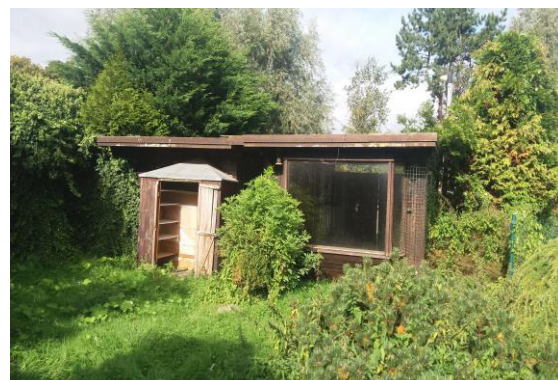
Foto 10: Geïntervieweerde carport vanuit zuidoostelijke richting gezien. (geen asbest waargenomen)

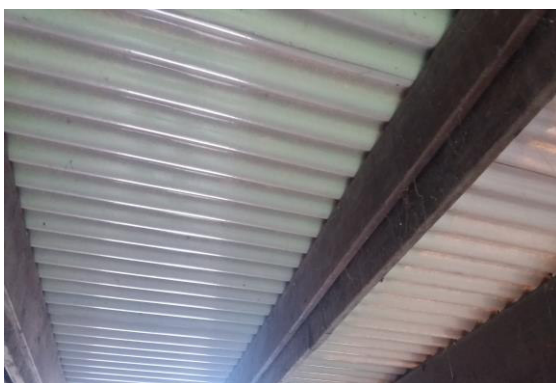
Foto 11: Dakbedekking van carport van binnen gezien. (p.v.c. en polyester golfplaat)

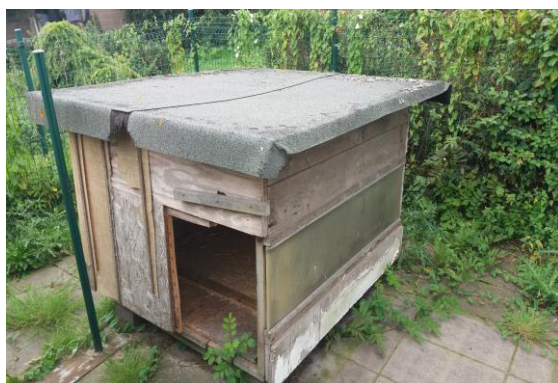
Foto 12: Geïntervieweerd hondenhek vanuit noordelijke richting gezien. (geen asbest waargenomen)
