## **BOOMONDERZOEK SINGELGRACHTGARAGE**

**Actualisatie boomgegevens en uitbreiding  
onderzoeksgebied**

Stadsdeel West

Projectnummer : P13234  
Datum : 4 februari 2014

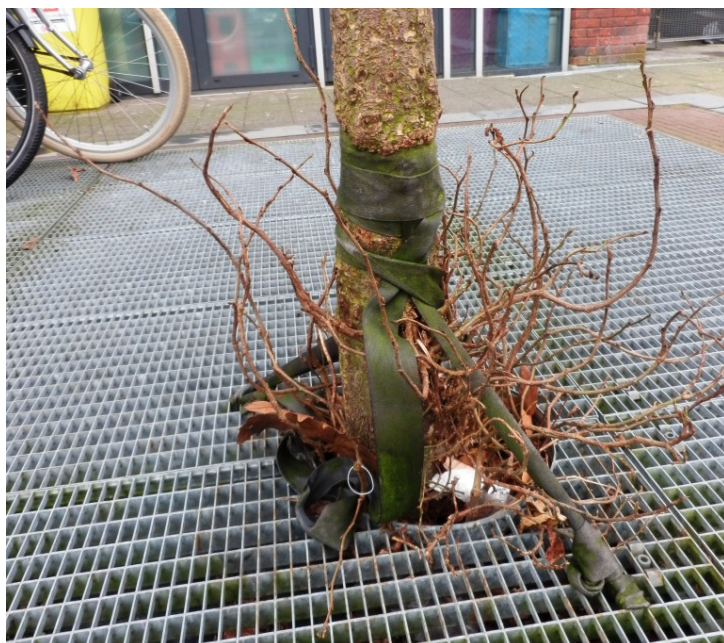
De bomen 101, 102 en 103, drie relatief jonge exemplaren ijzerhard (*Parrotia persica*), zijn met boombanden aan het boomrooster vastgebonden. Waarschijnlijk om stabiliteit te bieden. De boombanden snoeren echter de stam in waardoor de groei beperkt wordt.

Foto 1, de boombanden snoeren de stam in bij de bomen 101, 102 en 103

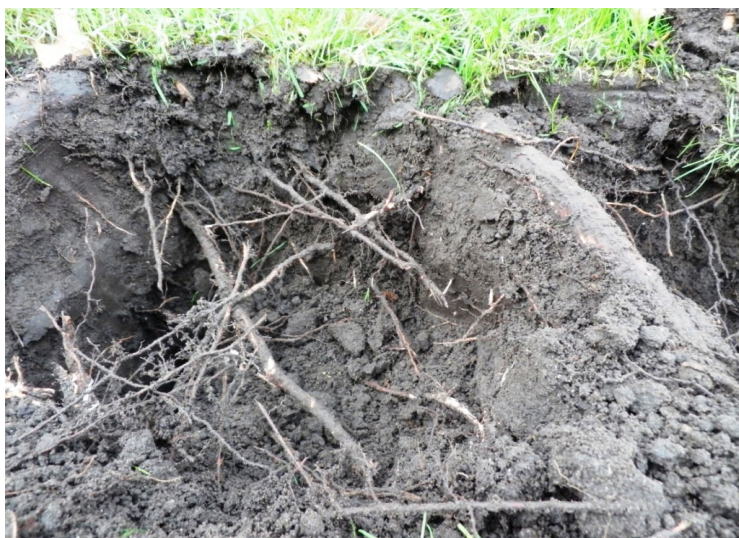
Foto 2, toplaag van humeuze lichte zavel met intensieve beworteling

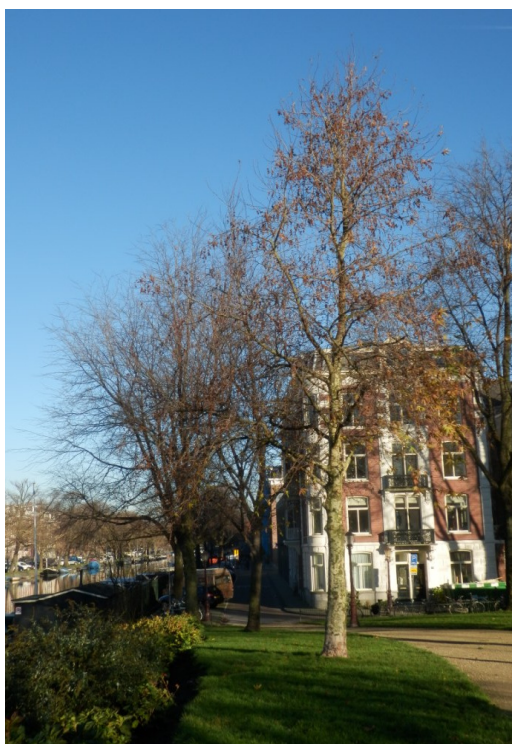
Foto 3, de bomen 28 (op de achtergrond) en 29

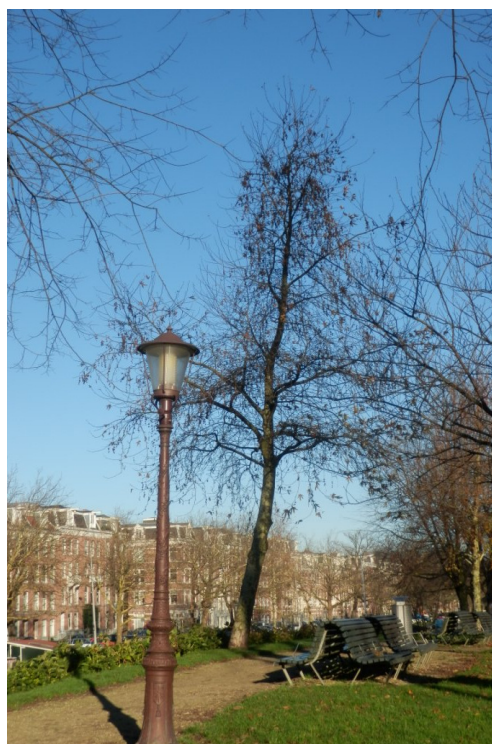
Foto 4, boom 32

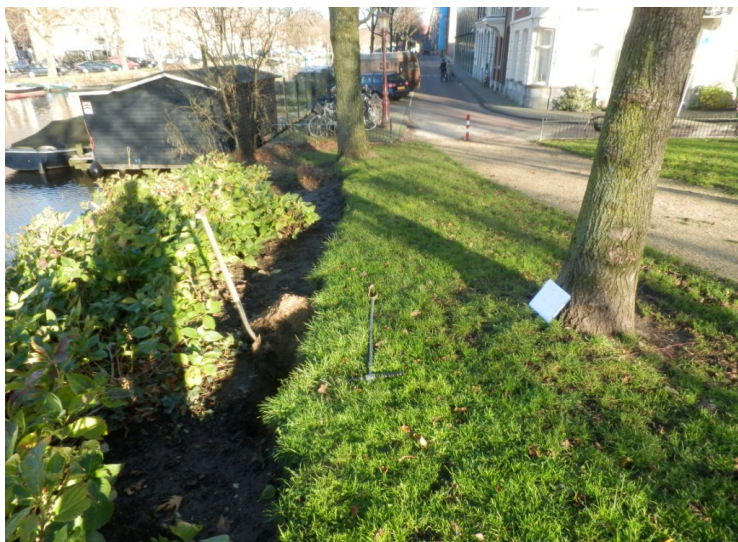
Bij boom 28 is een toplaag van 20 cm humusrijke teelaarde aangetroffen. Tussen 20 en 50 cm-mv zit matig fijn, zeer humusarm zand. Dieper, tot 100 cm-mv is humusarme, lichte zavel aangetroffen. Vanaf 100 cm-mv zit hier bovendien veel puin in.

Foto 5, locatie profielkuil boom 28

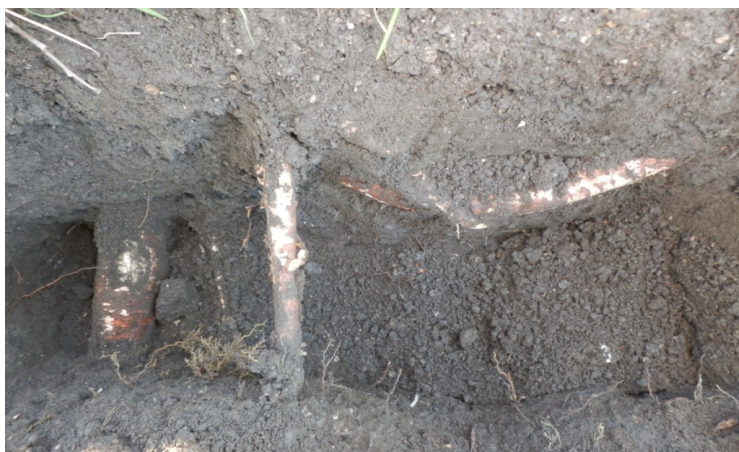
Bij boom 32 is de beworteling in de bovenste 30 cm van het profiel matig intensief en overwegend fijn met zware wortels tot 7 cm in doorsnede. Vanaf 30 tot 120 cm-mv is de beworteling extensief en fijn.

Foto 6, zware wortels bij boom 32

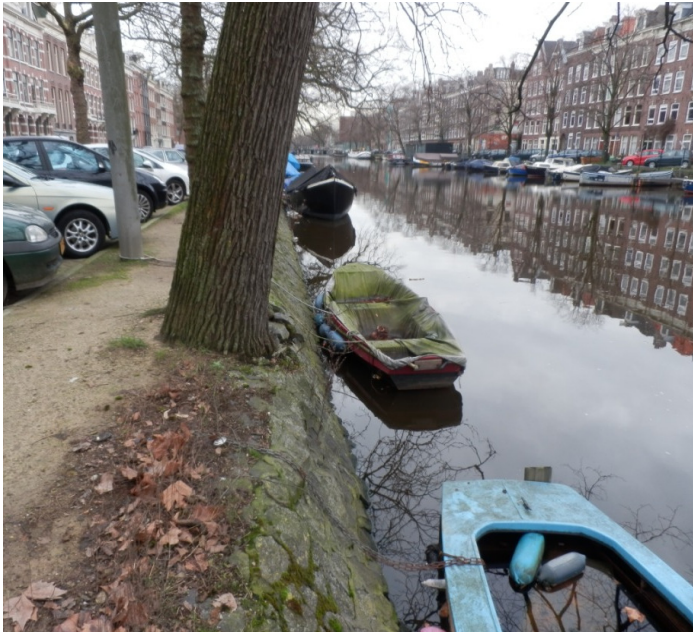
- Het betreft de volgroeide iepen die langs de waterkant staan aan de Nassaukade. Dit zijn de nummers 57, 61, 63 en 66. Deze bomen zijn door het stadsdeel als monumentaal aangemerkt.
- Daarnaast zijn er zeven platanen langs de Nassaukade, tussen de rijbaan en het Frederik Hendrikplantsoen, de nummers 93 en 95 tot en met 100, als monumentaal aangemerkt.

Foto 7, monumentale iep langs de kade

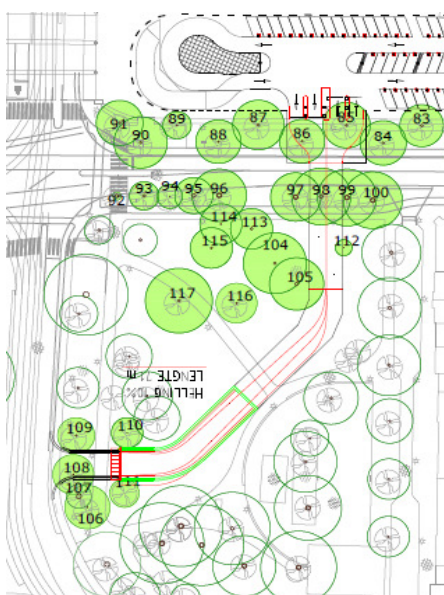
Oorspronkelijk ontwerp toerit

Bij het oorspronkelijke ontwerp valt de toerit samen met de locaties van de bomen 85, 86, 98, 99, 108 en 112. Bovendien staan de bomen 84, 87, 97, 105, 110 en 111 dusdanig dichtbij de toerit dat handhaving op deze locatie bij dit ontwerp niet haalbaar geacht wordt.

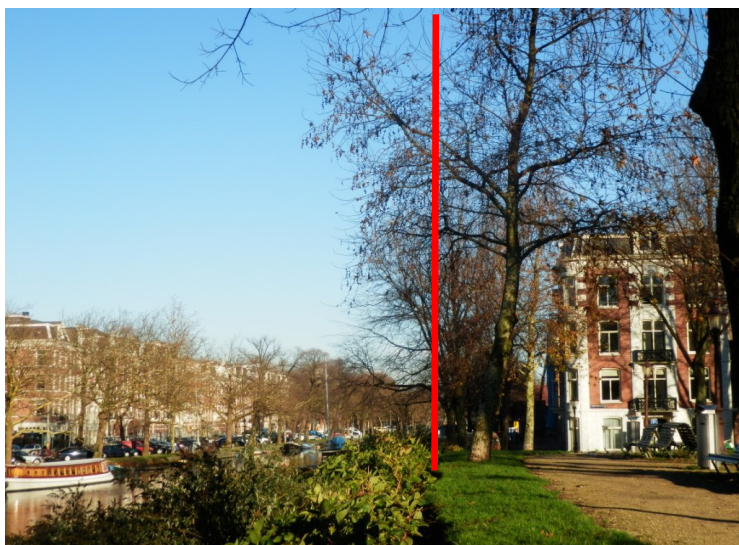
Foto 8, top van het talud bij boom 32

Bij boom 32 zit de bovenrand van het talud op 70 cm uit het hart van de stam. Hier de damwand plaatsen is niet mogelijk met duurzaam behoud van de boom. Het afzetten van zware wortels op deze korte afstand uit de boom leidt tot directe instabiliteit, mede doordat de boom licht scheef staat en de af te zetten wortels het zwaarst belast worden. Daarnaast zou ernstige kroonschade veroorzaakt worden. Om instabiliteit en het creëren van invalspoorten voor parasitaire schimmels te voorkomen, zouden de damwanden niet dichterbij dan 250 cm uit het hart van de stam geplaatst moeten worden. Daarmee wordt ook schade aan de kroon voorkomen.
