## **Bomen Effect Analyse**

### **4 bomen**

### **Aanleg taxi-opstelstrook en fietspad Leidsebosje Oost, Stadhouderskade Amsterdam**

**Projectcode:** 14099  
**Datum:** 12 mei 2014

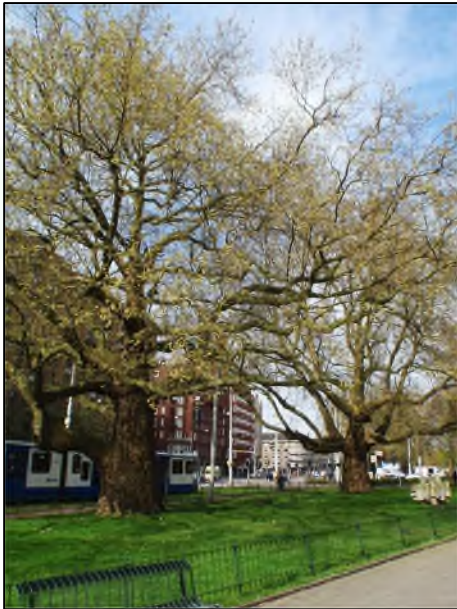
*Deze 2 platanen hebben zowel een landelijke als een gemeentelijke monumentale status.*

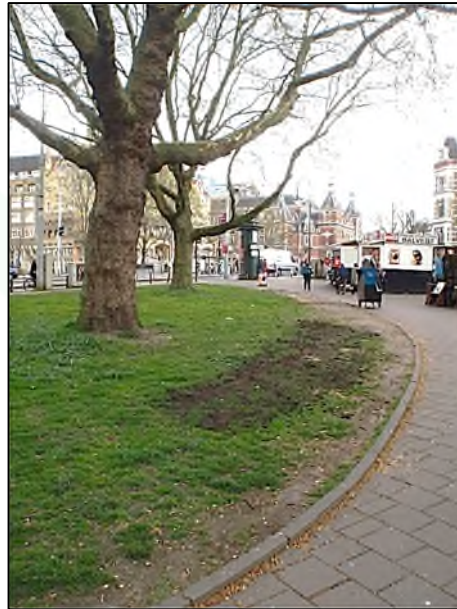
*Een deel van dit gazon zal worden omgevormd tot fietspad.*

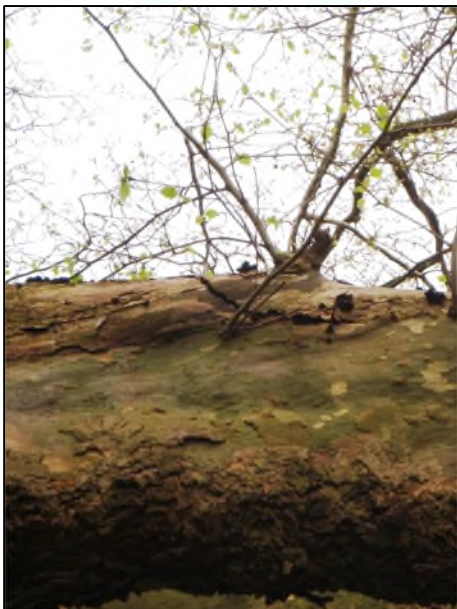
*In een door Massaria aangetaste gesteltak lijkt een breukvlak te ontstaan.*

Bij bomen 2, 3 en 4 is grof dood hout in de kroon aanwezig. Daarnaast zijn bij de (landelijk en gemeentelijk monumentale) bomen 3 en 4 zware gesteltakken aangetast door *Massaria*. Dit is een schimmelaantasting, die veelal de bovenzijde van de takken aantast. Aangetaste takken kunnen gemakkelijk uitbreken of volledig afsterven. Bij de onderzoeksbomen zijn gesteltakken aangetroffen waarbij de bovenzijde van de tak is afgestorven. Ter hoogte van de afgestorven zone is bij een aantal takken een breukvlak ontstaan, waarvan de ernst niet vanaf de grond is te bepalen. Inspectie op hoogte is noodzakelijk om een goede beoordeling van het breukrisico te maken. Verschillende takken zijn reeds verankerd, zowel door statische als door dynamische kroonverankeringen. Voor bomen 3 en 4 geldt dat de aangetaste gesteltakken nader onderzocht dienen te worden om een uitspraak te kunnen doen over de boomveiligheid.

Bij de 2 monumentale bomen 3 en 4 zijn zware gesteltakken aangetast door Massaria. Een aantal takken is reeds verankerd. Aan de bovenzijde is bij een aantal gesteltakken een breukvlak zichtbaar. Voor deze bomen geldt dat nader onderzoek dient te worden uitgevoerd om de ernst van de aantasting door Massaria te bepalen.

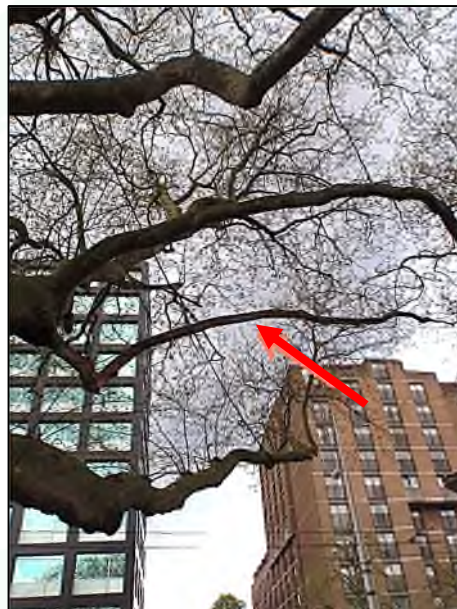
*In de kroon is grof dood hout aangetroffen (rode pijl).*

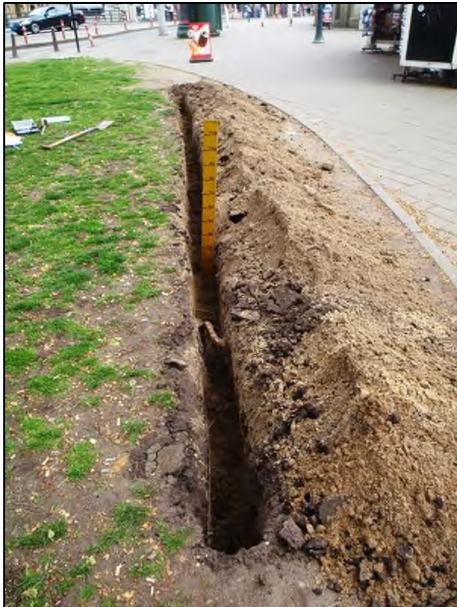
*Impressie van een profielsleuf.*

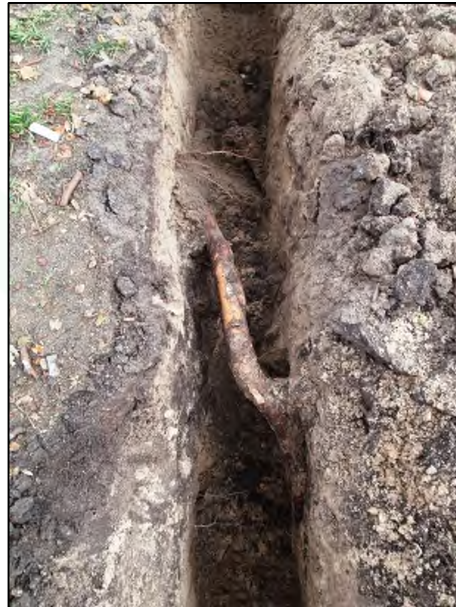
Het profiel bij boom 1 bestaat hier tussen 10 en circa 30 cm beneden maaiveld uit humeus zand, hierin heeft zich matig intensieve tot extensieve fijne en dunne beworteling gevormd. Daarnaast is er 1 dikke wortel met een diameter van 4 cm aangetroffen. Dieper in het profiel is tot op circa 50 cm beneden maaiveld humusloos zand aanwezig, hierin heeft zich extensieve fijne beworteling ontwikkeld.

*In deze proefsleuf is slechts 1 dikkere wortel aangetroffen.*

Uit het ondergronds onderzoek blijkt dat er voornamelijk fijne en dunne beworteling aanwezig is. Bij boom 1 is slechts 1 dikke wortel met een diameter van circa 4 cm aangetroffen. Het afzetten van deze wortel op de rand van het fietspad vormt geen knelpunt. Wel dient te worden opgemerkt dat met name bij boom 2 een deel van de beschikbare doorwortelbare ruimte verloren zal gaan. Omdat de bomen ruim voldoende doorwortelbare ruimte tot hun beschikking hebben, zal dit geen noemenswaardig negatieve gevolgen hebben voor de onderzoeksbomen.

- Het ontgraven van het cunet voor het te realiseren fietspad dient onder toezicht van een boomtechnisch toezichthouder te worden uitgevoerd. Daarbij dient de aanwezige beworteling afgezet te worden door middel van een recht snijvlak, haaks op de lengterichting van de wortel.

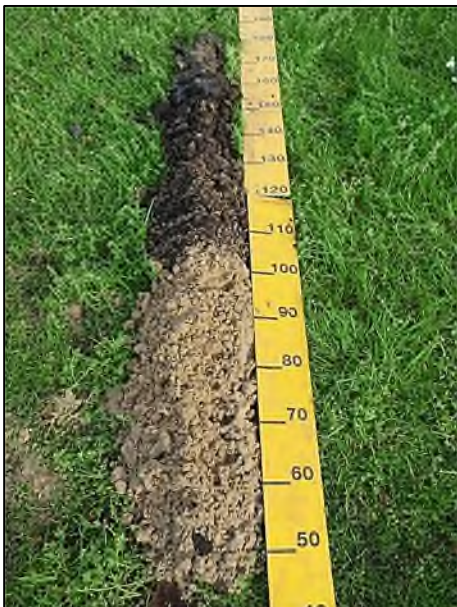
*Vanaf 50 cm beneden maaiveld is een profielboring verricht.*

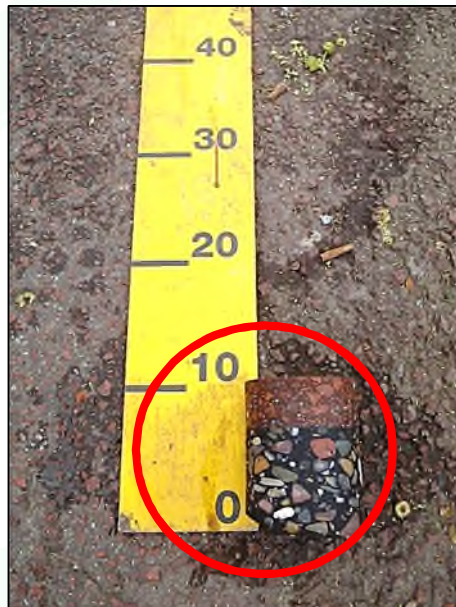
Het fietspad is opgebouwd uit een dubbele asfaltlaag met een dikte variërend van 8 tot 11 cm. De steenkorrelaag heeft een dikte variërend van 20 tot 30 cm. Dieper in het profiel is humusarm zand aangetroffen. Aan de noordzijde van het fietspad is tot op een diepte van 20 cm beneden maaiveld en een lengte-afstand van 70 cm gemeten vanuit de rand van het asfalt, gebroken puin verwerkt.

*Eén van de verrichte asfaltboringen.*
