RAPPORT BETREFFENDE  
FUNDERINGSONDERZOEK

## **SLOTERWEG 711-715 TE AMSTERDAM**

Opdrachtnummer: 2717-0039-000  
Rapport R01

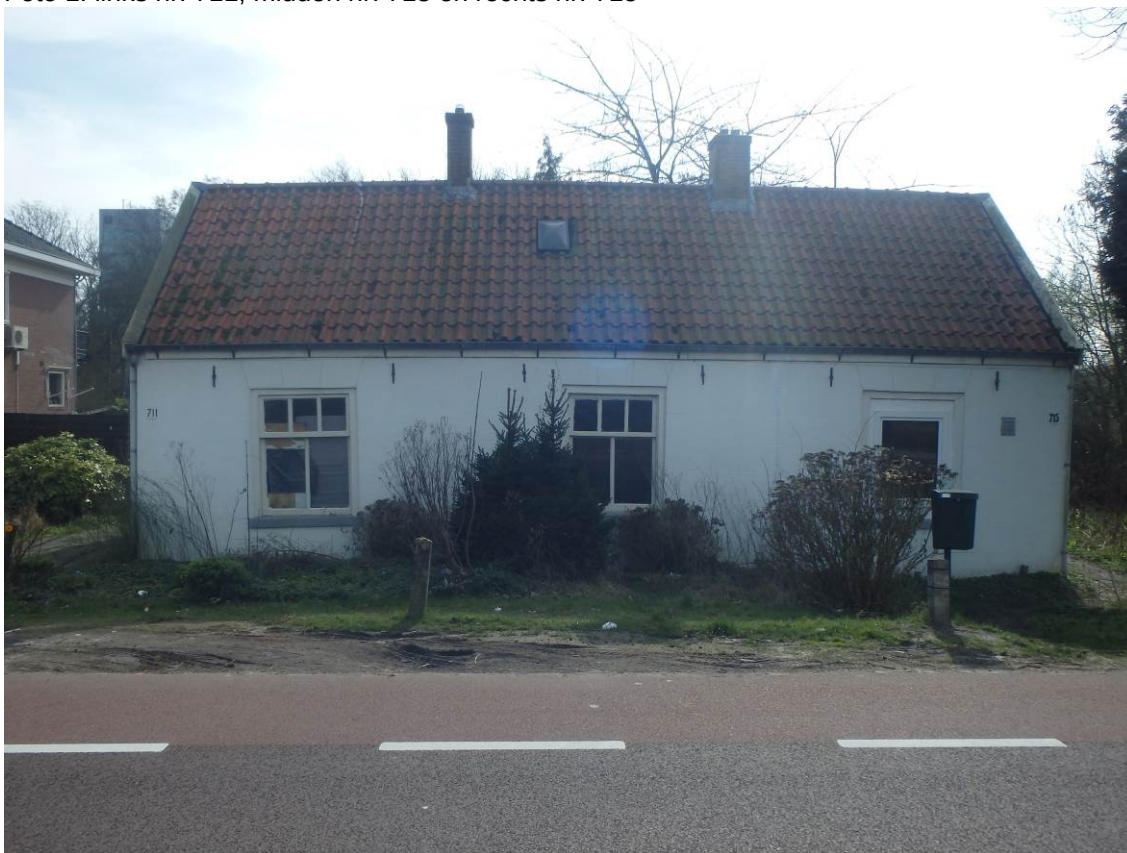
Foto 1: links nr. 711, midden nr. 713 en rechts nr. 715

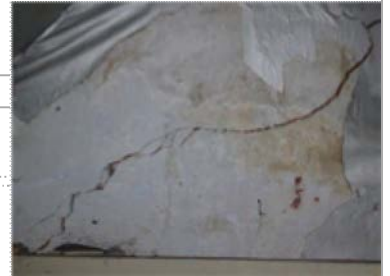
**Conditie 4**
**1610 Fundatie op staal**

B3EW03 Scheuren constructief (funderingszettingen, therm. werking)

| Scheuren herstellen | | 1,00 pst | 2.500 |

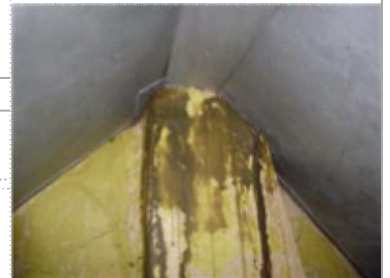
**2221.10 Constr., Massief, Metselwerk**

B3EW01 Vochtindringing schoorsteen

| In gebruik nemen gashaard of afdichten | | 1,00 pst | 2.500 |

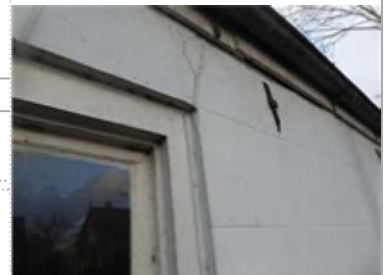
#### 2121.10 Constr., Massief, Metselwerk

B2EC02 Scheuren constructief

| Nader onderzoek | | 1,00 pst | 1.500 |

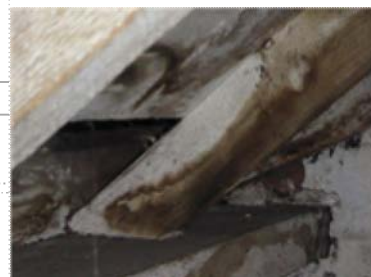
B5EW02 Lekkage

| Aangetaste spantbenen behandelen | | 1,00 pst | 5.000 |

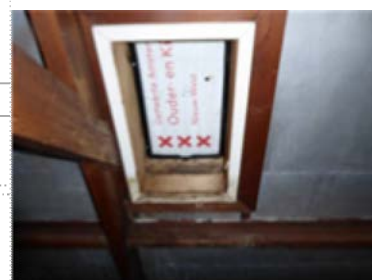
**3722.10 Gevuld, Raam draai, Dakramen**

B5SB02 Materiaaltoepassing foutief - Raam dichtgezet met plaat tevens lekkage

| Dakraam vervangen | | 1,00 st | 796 |

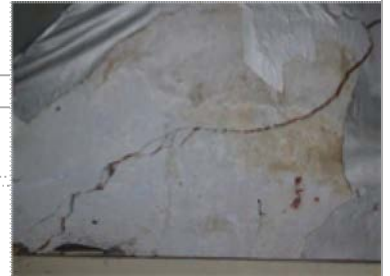
B8SC03 Scheuren niet constructief

| Herstellen stucwerk | | 88,00 m2 | 3.926 |

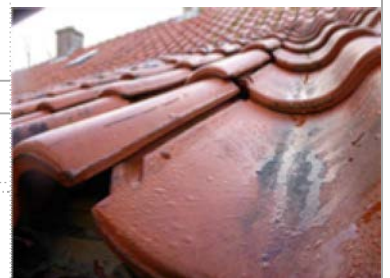
### 4712.40 Dakafw., Hellend, Dakpannen keramisch

B6SB04 Gebreken aan oplegging/panlatten

| Herstellen panlatten | | ,66 pst | 990 |

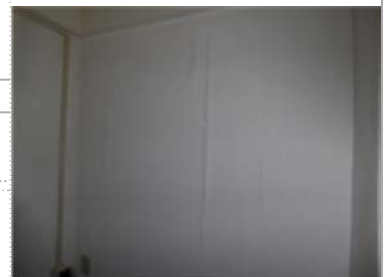
B8SC03 Scheuren niet constructief

| Herstellen stucwerk | | 88,00 m2 | 3.926 |

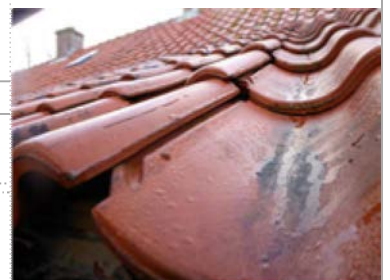
B6SB04 Gebreken aan oplegging/panlatten

| Ernst | Intensiteit | Omvang | Conditie | Risico/prioriteit |
|---|---|---|---|---|
| Herstellen panlatten | | | | ,33 pst 495 |
