## Boom Effect Analyse

Ten behoeve van herontwikkeling complexen Johan Greivestraat en Piet Mondriaanstraat te Amsterdam

Datum rapport : 26 november 2020  
Onderzoeker : Dhr. B. Bankras, *european tree technician*  
Opgesteld door : Dhr. B. Bankras, *european tree technician*  
Gecontroleerd door : Dhr. R. Boon  
Opnamedatum BEA 1 : 8 september 2020  
Opnamedatum BEA 2 : 3 november 2020  
Status : Definitief  
Versie : 5.0

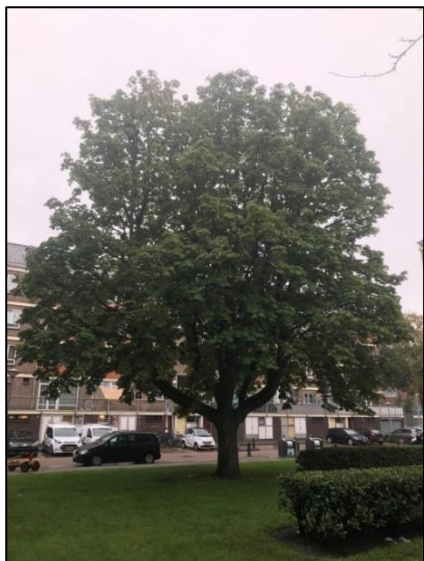
Boom 941

Boomnummer 941 is te behouden. De boom is een beeldbepalende boom en een prachtig exemplaar voor in de stad. Wel zal er bij de boom rekening moeten worden gehouden met de bescherming van de kroonprojectie +1,5meter. In het ontwerp is in deze ruimte nu een pad ontworpen en voor de aanleg van dit pad zal er een werkplan moeten worden gemaakt welke ter goedkeuring overlegd moet worden aan een european treetechnician.

- Boomnummer 934, *Malus*, deze boom is verplantbaar.
- Boomnummer 941, *Aesculus*. Voor behoud van deze beeldbepalende kastanje moet men wel rekening houden met de aanwezige wortels bij aanleg van het pad. Hieronder is de minimale graafafstand weergegeven.

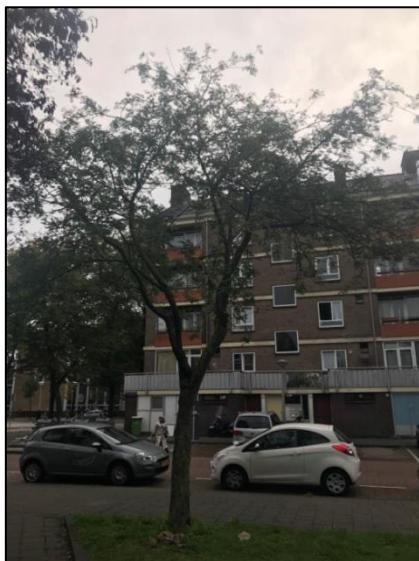
Boom 935

Boomnummer 935 en 936 zijn niet te behouden vanwege gebreken aan de bomen.

De conditie van de bomen is over het algemeen goed. Er zijn een viertal bomen die gekapt zouden moeten worden. Dit zijn boomnummer 935, 936, 938 en 939. Hiervoor zijn de conditie en de gebreken beoordeeld en is geconcludeerd dat de levensverwachting van deze bomen zo laag is dat ze niet behouden kunnen worden met de voorgenoemen plannen voor herontwikkeling.

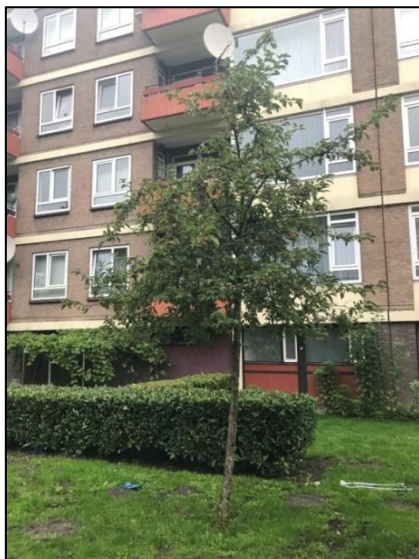
Boom 934

Boomnummer 934 is te behouden mits deze wordt verplant. Na verplanten en eventueel in tijdelijk depot zetten zal er wel nazorg nodig zijn voor de boom.

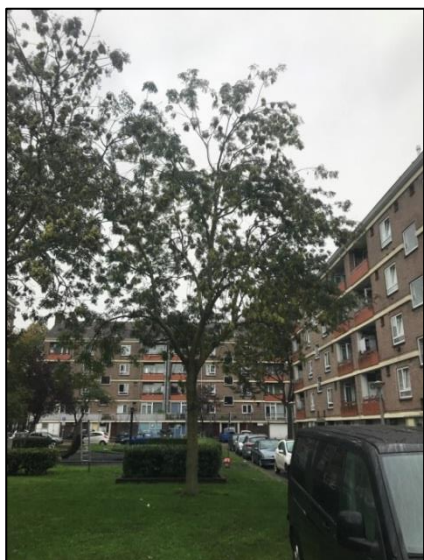
Boom 933

Boomnummer 931, 932 en 933 zijn niet te behouden met de voorgestelde nieuwbouw. Gezien de levensverwachting en de conditie van boomnummer 932 en 933 en vanwege de essentaksterfte zijn deze niet te behouden.

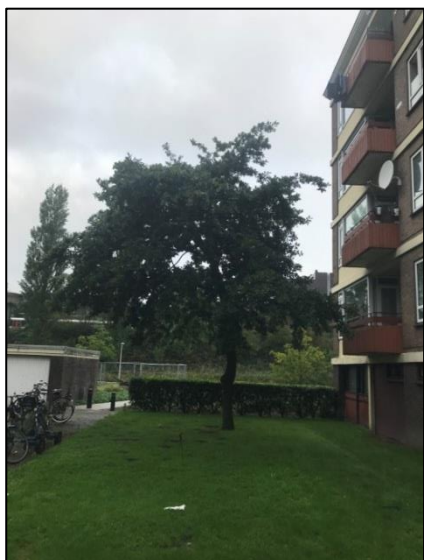
Boom 931

De eik, boomnummer 931, heeft geen gebreken maar kan op deze locatie niet behouden worden. Wel is het mogelijk om een verplantbaarheidsonderzoek te doen naar deze eik. Hiervoor zullen voorzorgsmaatregelen genomen moeten worden.

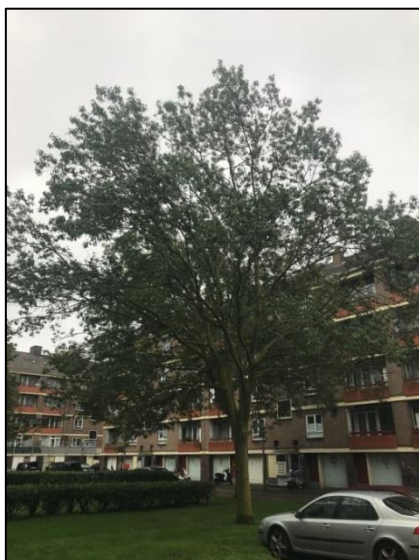
Boom 1084

Boomnummer 937 en 1084 zijn niet te behouden met de voorgestelde nieuwbouw. Gezien de levensverwachting en de conditie van deze bomen en vanwege de essentaksterfte zijn deze niet te behouden.

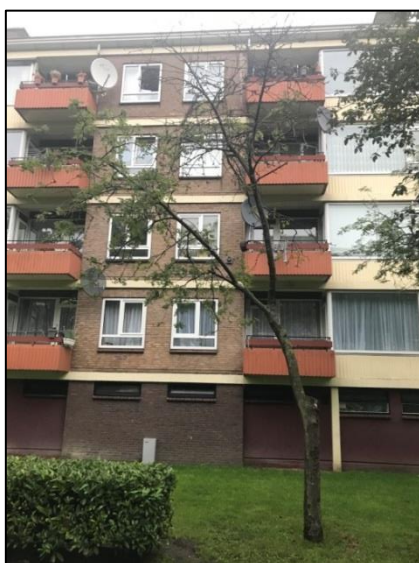
Boom 939

Boomnummer 938, 939 en 940 zijn niet te behouden vanwege de voorgestelde nieuwbouw. Dit gezien de aanwezige gebreken en gezien het feit dat de Sorbus slecht te verplanten is.

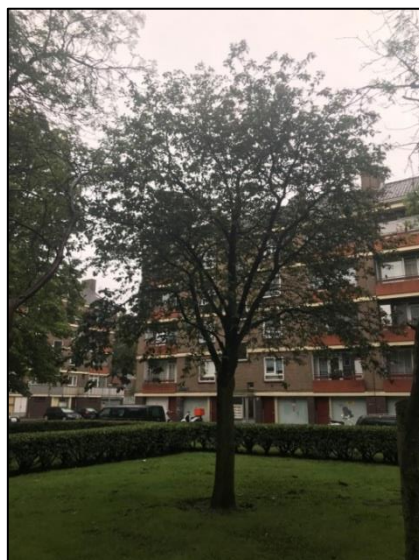
Boom 940

De meelbes, boomnummer 940, is zonder gebreken. Deze boom staat in de weg voor herinrichtingsplannen, helaas is deze boom slecht te verplanten waardoor deze niet te behouden is.

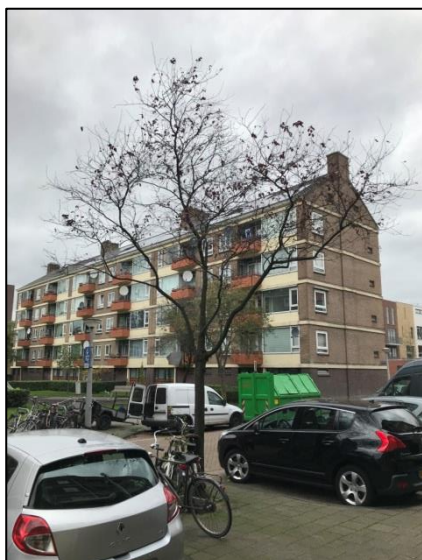
Boom 14

Boomnummer 14 en 15 zijn niet te behouden in het ontwerp. Hiervoor zal compensatie moeten worden gerealiseerd.

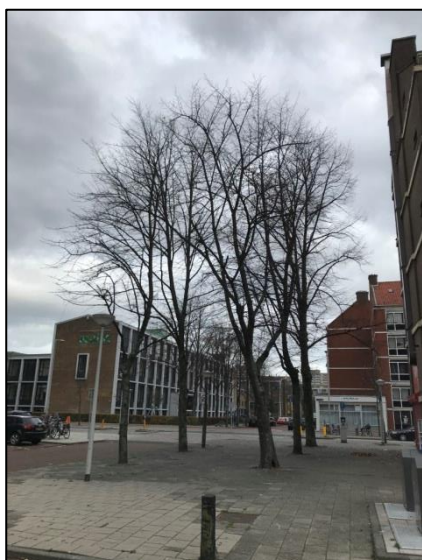
Boom 9, 10, 11, 12 en 13

Boomnummer 9 tot en met 12 kunnen niet behouden worden. De conditie van deze bomen is matig en het huidige boombeeld is niet wenselijk. Op deze plaats zullen deze bomen niet duurzaam behouden kunnen worden. Ook is dit niet mogelijk voor de aanleg van de parkeerplaatsen. Met aanpassingen voor de herinrichting zal de conditie en het boombeeld niet verbeteren, hierdoor is de keuze gemaakt om deze bomen te verwijderen.

Boomnummer 13 is een prachtige volwassen linde. Deze boom zal worden beschermd met een afzetting ter hoogte van de kroonprojectie +1,5meter. Om in deze afgezette ruimte te mogen werken zal een werkplan moeten worden opgesteld welke ter goedkeuring overlegd moet worden aan een european treetechnician. Ook is er nu vooral verharding in de kroonprojectie van deze linde. In de herinrichting zal er voor deze boom in de verharding een open groeiplaats van ca. 4x4 meter moeten worden gerealiseerd.

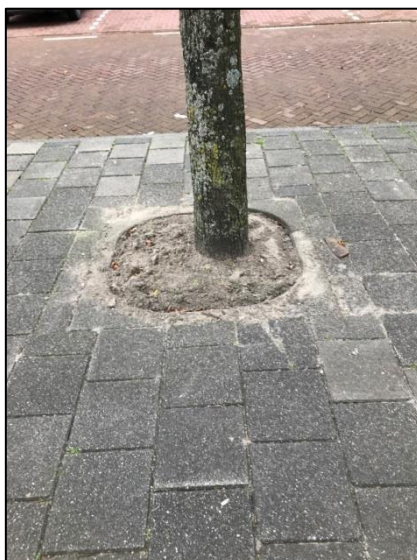
Ophoging maaiveld bij boom 9, 10, 11 en 12

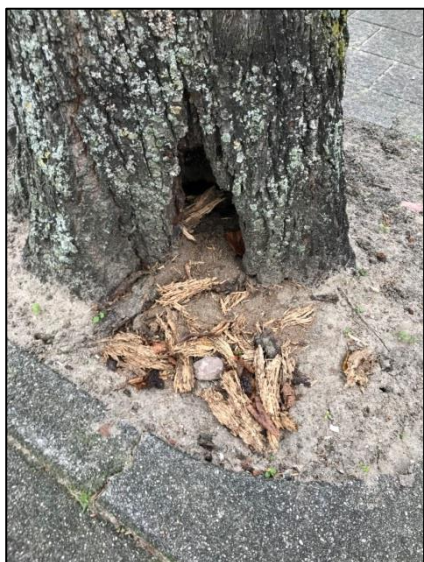
Boom 11, rotting en holte stamvoet

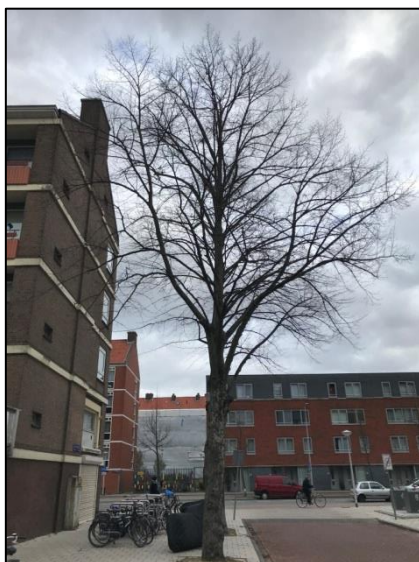
Boom 16

Boomnummer 16 en 17 kunnen worden behouden. In het ontwerp is op deze locatie parkeerplaatsen aangegeven. Deze twee lindes zijn prachtige volwassen exemplaren met een beeldbepalende functie. Het advies is om deze parkeerplaatsen te laten vervallen en er een open groeiplaats van ca. 4x4 meter in de verharding te creëren.
