# **AMSTELSTATION**

**Boomonderzoek  
2008**

**Opdrachtgever:  
Ingenieursbureau Amsterdam**

Projectnummer : P08013  
Datum : 14 maart 2008

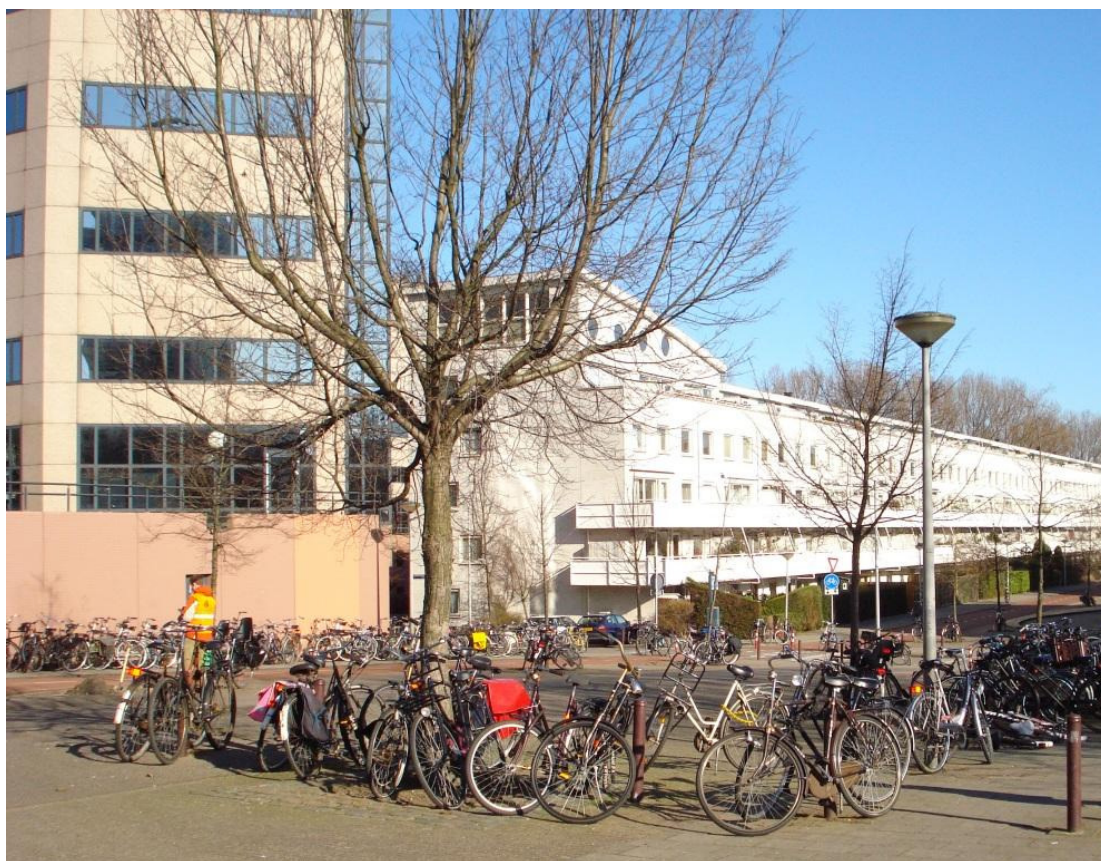
Op de Maliebaan staan acht halfwas hopbeuken in de verharding, de nummers 200 tot en met 207. Vijf van de acht bomen vertonen een slechte groei. De overige drie groeien matig tot redelijk. De twee bomen die het dichtst bij het Julianaplein staan, zijn er het best aan toe (zie foto). Bij de overige bomen is de groeivorm door de langdurig slechte groei aangetast. De kronen zijn erg open of eenzijdig en toppen sterven in of ontbreken.

Op de twee hoogst in het talud groeiende bomen na, die een redelijke conditie hebben, verkeert dit bestand in een matige tot slechte conditie. De toekomstverwachting is beperkt tot 5 à 10 jaar waarbij individuele bomen eerder kunnen uitvallen.

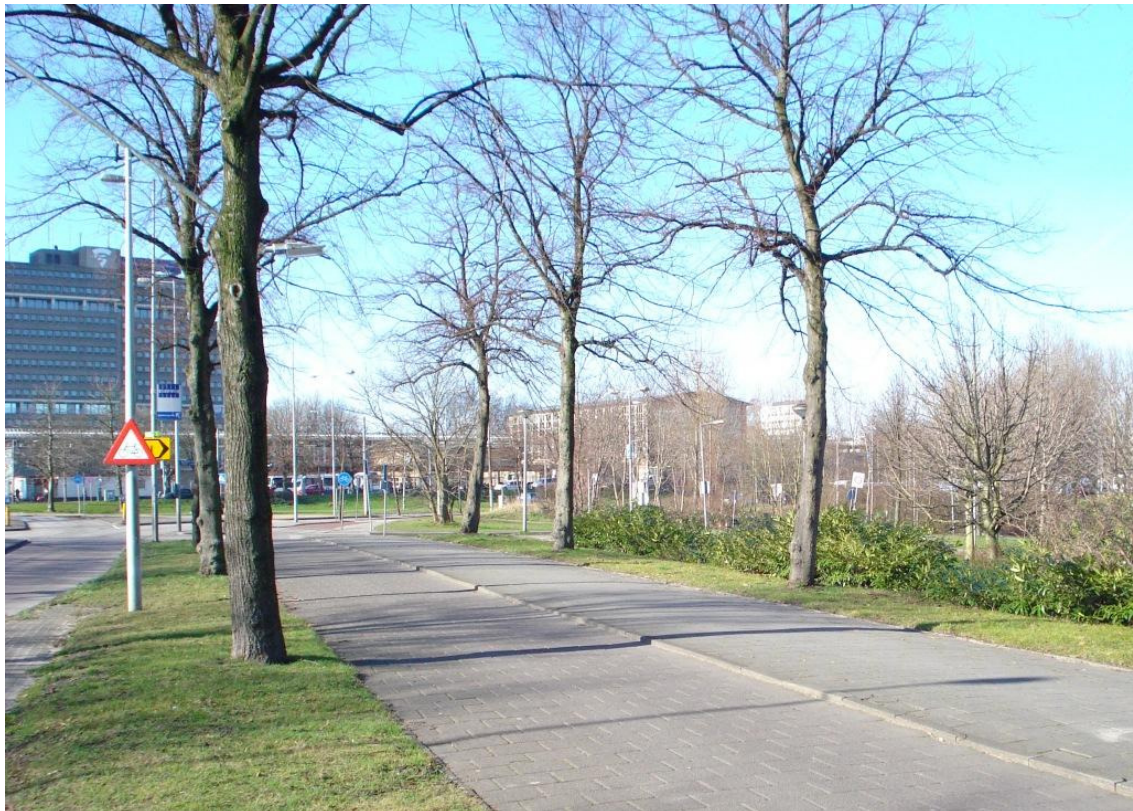
Aansluitend aan de eerder opgenomen lindenrij staat aan weerszijden van de Hugo de Vrieslaan een dubbele rij Hollandse linden in een grasberm (zie foto). Deze bomen hebben de nummers 243 tot en met 263. Het zijn overwegend halfwas en enkele volgroeide bomen. De bomen die het dichtst bij de rijbaan staan, vertonen een matige groei en de bomen in de tweede rij een redelijke groei. Bij boom 257 is de stamvoet vrijwel geringd door een bosmaaier. Er komt een trage overgroeiing op gang. Er zijn verder bij deze bomen geen ernstige beschadigingen aangetroffen.

De conditie van deze groep is als redelijk beoordeeld en de toekomstverwachting is goed, minimaal 20 jaar.

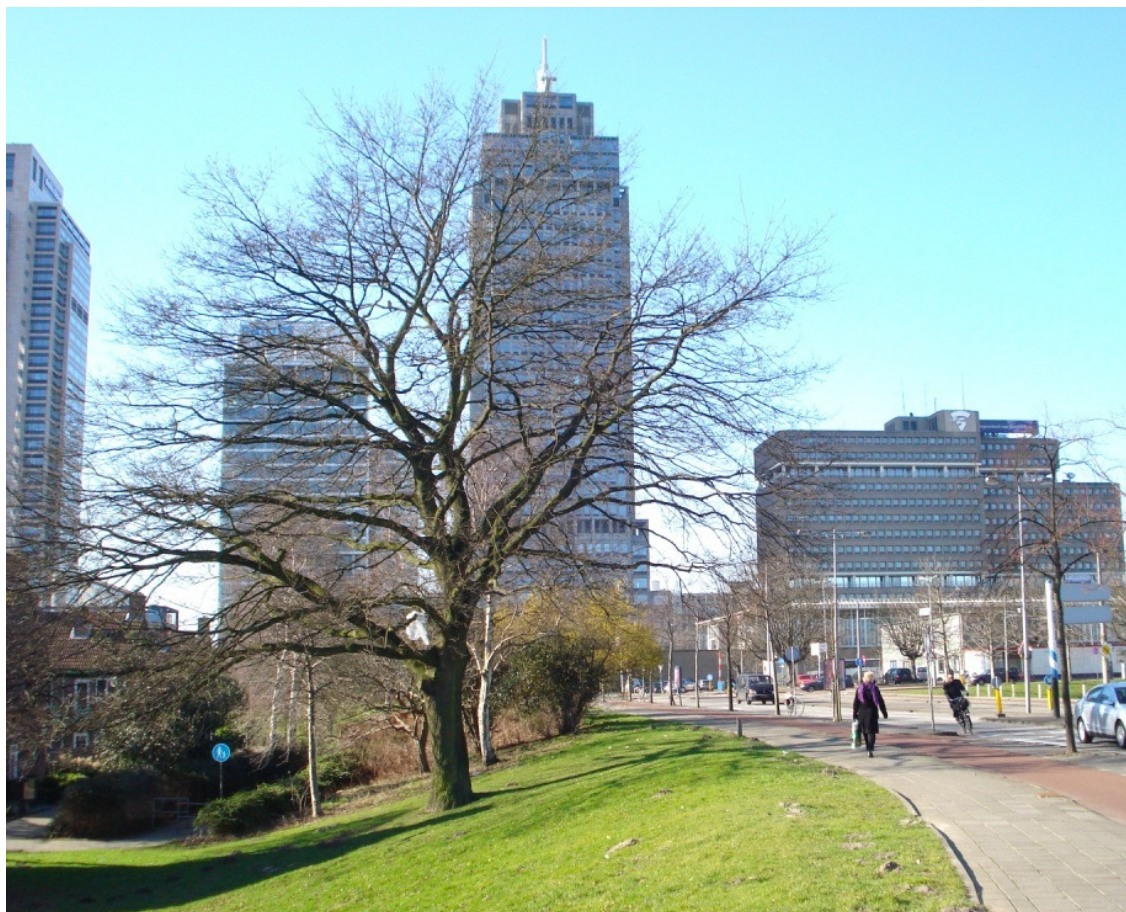
*De moseik langs de Hugo de Vrieslaan is een breed uitgegroeide monumentale boom. We adviseren de groeiplaats te beschermen door ter plaatse van de kroonprojectie vaste bouwhekken te plaatsen. Binnen deze hekken zijn geen werkzaamheden toegestaan.*
