# Asbestinventarisatie conform Arbeidsomstandighedenregeling

Kade Buiksloterweg ong.  
1031CC Amsterdam

Projectcode  
SOB008043

Datum  
15 februari 2019

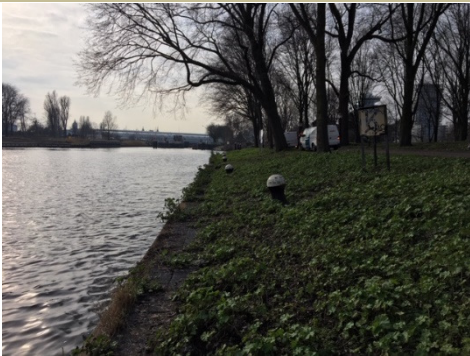
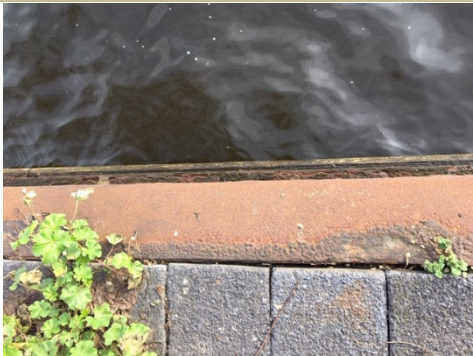
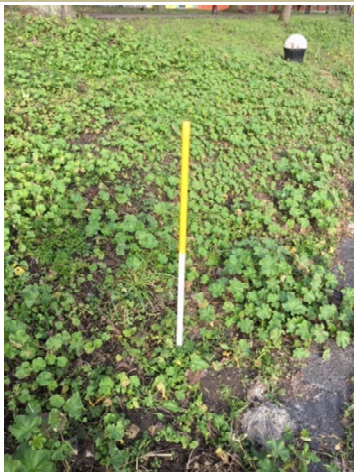
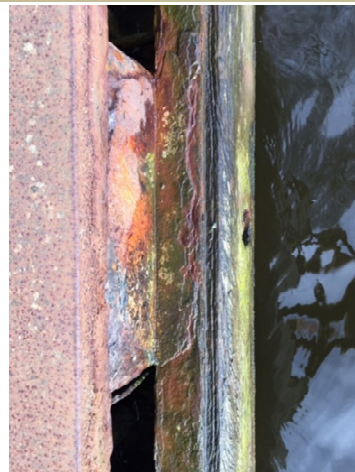
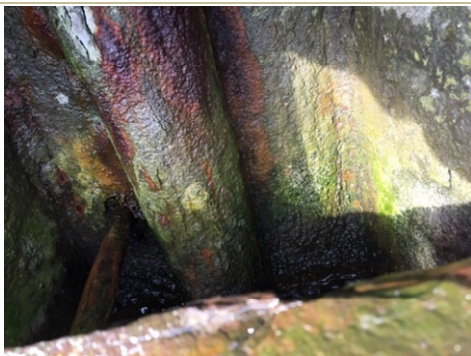
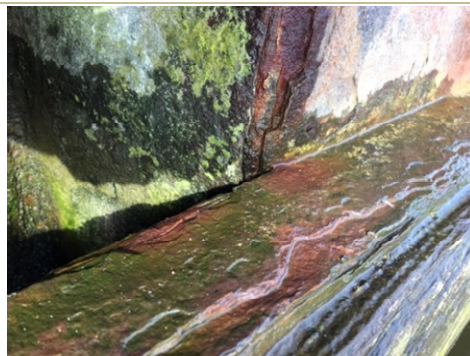
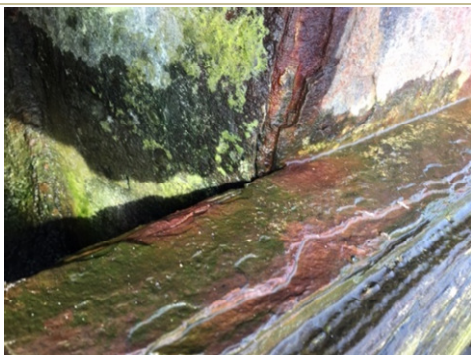
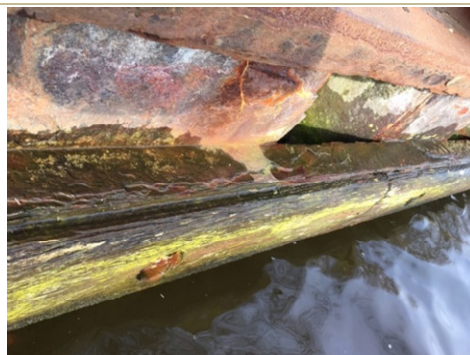
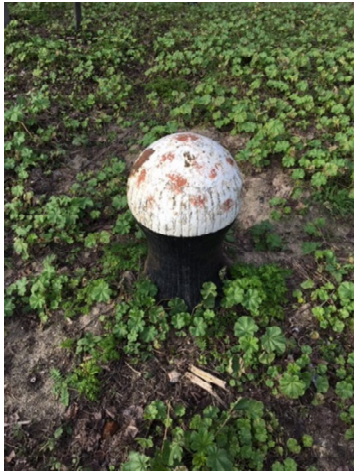
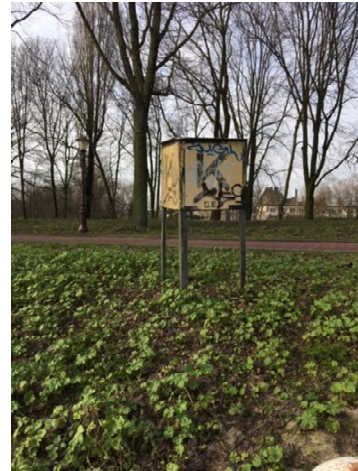
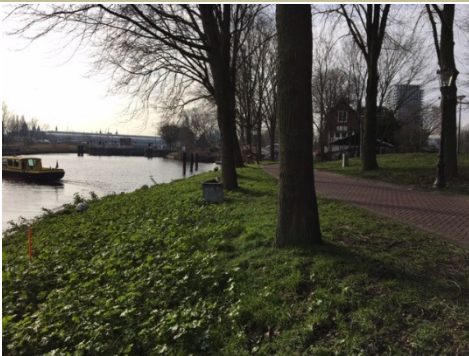
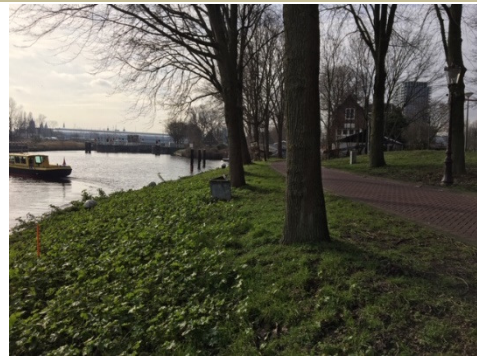
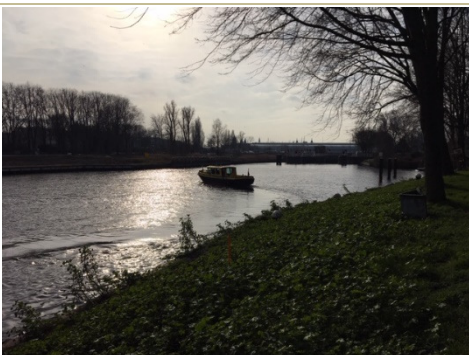
| Bronnummer | B001 |

| Bronnummer | B001 |
|---|---|
| Omschrijving materiaal | Damwand |
| Mate van beschadiging | Licht |
| Mate van verwerking | Ernstig |
| Aanpak vervolg | N.v.t. geen asbest aangetoond |
| Algemene opmerking | De bron is op locatie geïnventariseerd en het betreft een niet asbestverdachte toepassing. De bron is voor de volledigheid van het onderzoek wel opgenomen in de rapportage. De bron is echter niet bemonsterd. |
