Onderzochte bouwkundige eenheid:  
**Actualisatie woning met bijgebouwen**

Adres                      Durgerdammerdijk 138  
Plaats                     1026 CH Amsterdam  
Rapportnummer        2018-675 Actualisatie(Versie 0)  
Rapport geldig tot    02 juli 2021

Versie 1 :        Actualisatie ivm verstreken looptijd rapport 2013-636.

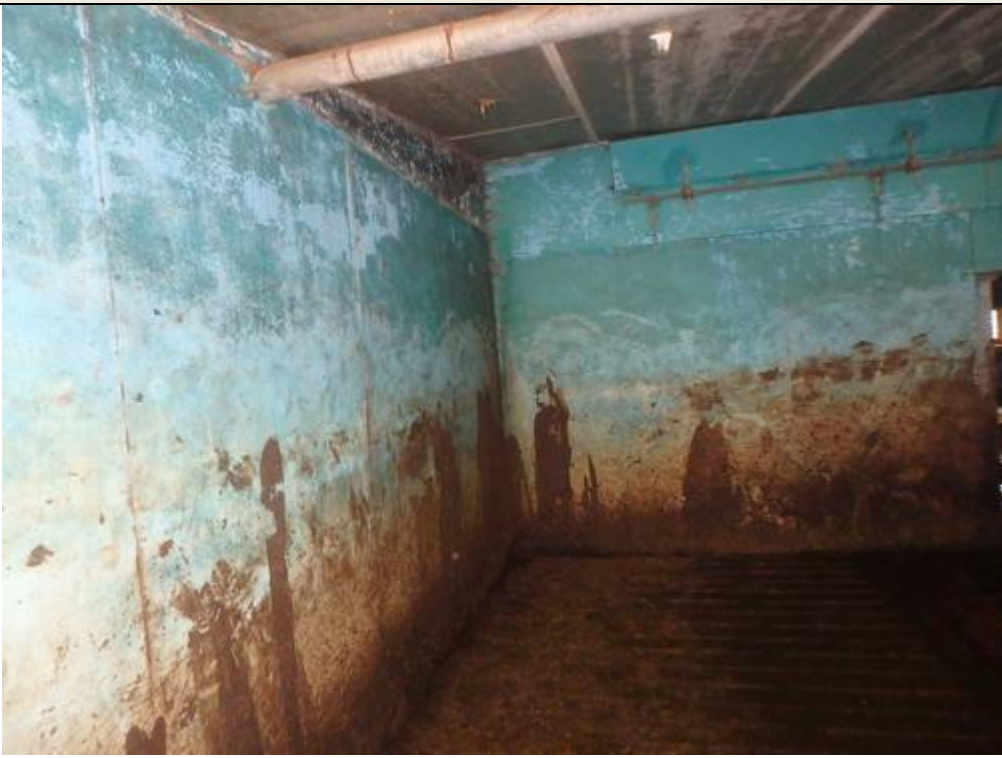
Wel is er een materiaalmonster genomen van het plaatmateriaal in de melkstal, deze is niet asbesthoudend. Een restant plaatmateriaal buiten de melkstal is visueel herkend, deze is dus ook niet asbesthoudend.

| Bron 1<br>2018 | Foto F1 |
|---|---|
| <b>Vindplaats:</b><br>Wand melkstal<br><b>Omschrijving:</b><br>Plaatmateriaal<br><b>Lab nummer:</b><br>M1:18-108990<br><b>Analyseresultaat:</b><br>Niet aantoonbaar<br><b>Hechtgebonden:</b><br>n.v.t.<br><b>Bevestiging:</b><br>Geschroefd<br><b>Bereikbaarheid:</b><br>Goed<br><b>Staat waarin de toepassing verkeert:</b><br>Licht beschadigd<br><b>Mate van verweerdheid:</b><br>Licht verweerd | <b>Hoeveelheid:</b><br>Bron 1: ±75m <sup>2</sup><br><b>Risicoklasse:</b><br>n.v.t.<br><b>Afscherming werkgebied:</b><br>n.v.t.<br><b>Werkmethode:</b><br>n.v.t.<br><b>Evt. bijzonderheden m.b.t. sanering:</b><br>n.v.t. |

Het plaatmateriaal is bemonsterd doch niet asbesthoudend bevonden. Een saneringsadvies is hiervoor niet aan de orde.

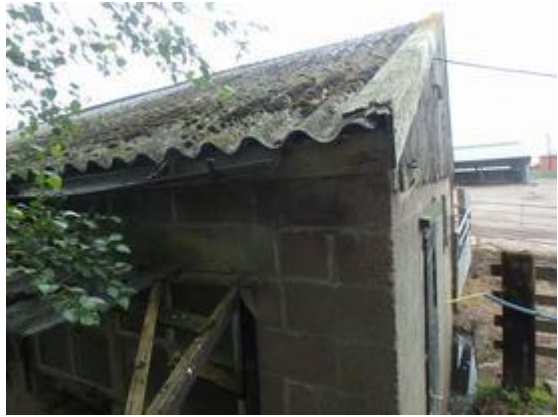
De golfplaten dakbedekking van de stal is nog aanwezig. De losse golfplaten zijn ook asbesthoudend. De sanering dient uitgevoerd te worden conform de in bijlage 5 van dit rapport gevoegde SMA-rt

| <p>Detailfoto M1</p> | <p>Dak stal 5 gedekt met asbesthoudende golfplaten</p> |

Het werkgebied dient afgezet/gemarkeerd te worden.

Het gecertificeerde asbestverwijderingsbedrijf dat de asbestverwijderingswerkzaamheden uitvoert, dient de best bestaande technieken toe te passen. Er dienen bronmaatregelen genomen te worden om vezelemissie te voorkomen. Deze maatregelen dienen in een werkplan, opgesteld conform het certificatieschema, te worden opgenomen.

Er dient een eindcontrole door een RvA geaccrediteerde (ISO 17020) inspectie-instelling volgens NEN 2590, onderdeel visuele inspectie, te worden uitgevoerd.

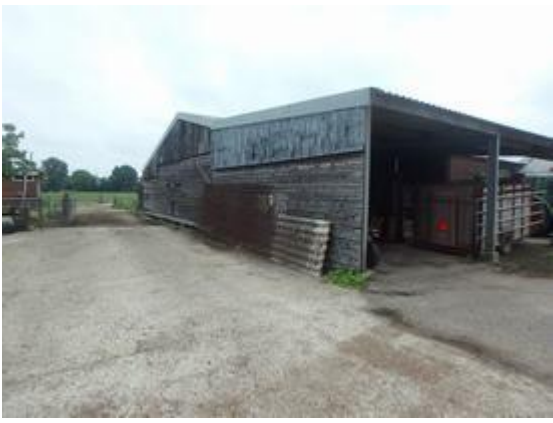
| <p>Asbesthoudende golfplaten los tegen de werkplaats/opslag</p> | |

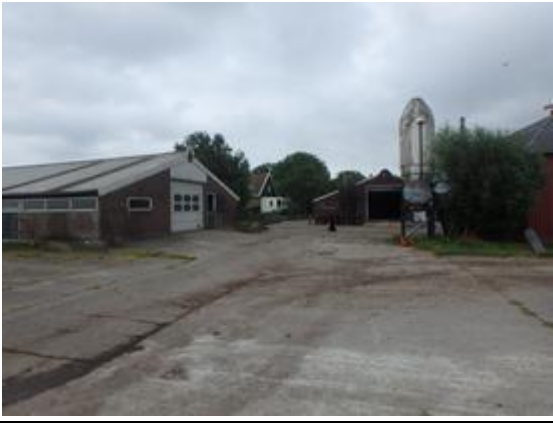
| <p>Overige schuren/stallen geen asbestverdachte toepassingen</p> | <p>Overzicht erf</p> |
