# Rapport

## Historisch onderzoek bodemkwaliteit

### Osdorper Binnenpolder Noord te Amsterdam

projectnr. 182846  
revisie 00  
februari 2009

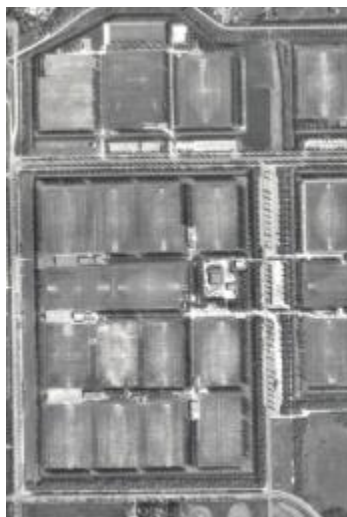
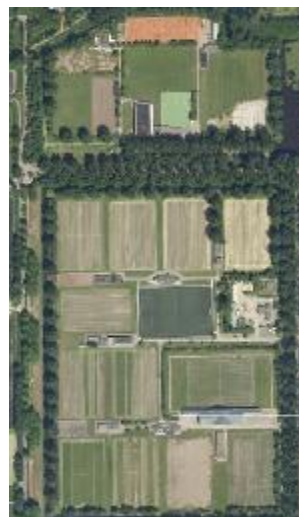
De sanering heeft plaatsgevonden door middel van het ontgraven van de verhardingslaag en het baggeren van de sloottrajecten. In de bodemlaag onder de verhardingslaag zijn licht verhoogde gehalten aan HCB gemeten. Deze laag is niet gesaneerd. Wel zijn de voormalige velden 17 en 18 heringericht als grasveld. Het terrein is gedraineerd en daarna opgehoogd met circa 0,3 meter zand en vervolgens ingezaaid.

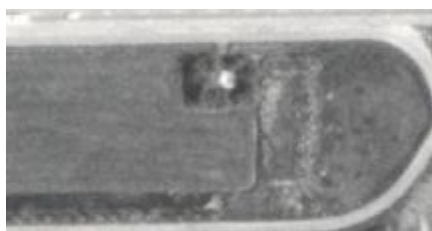
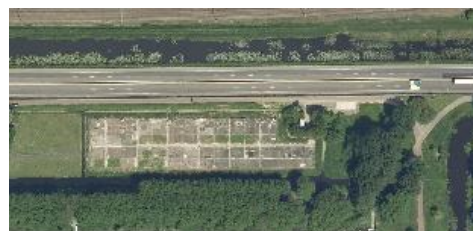
Grondwater: Geen verhoogde gehalten aangetoond

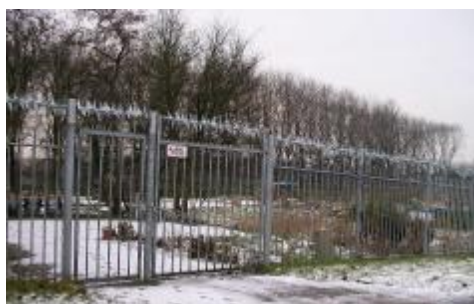
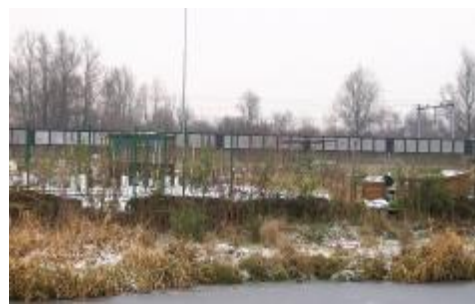
Foto's gevelinspectie

Voormalige ijzerstort met op het aangrenzend  
perceel volkstuintjes (groentetuintjes)

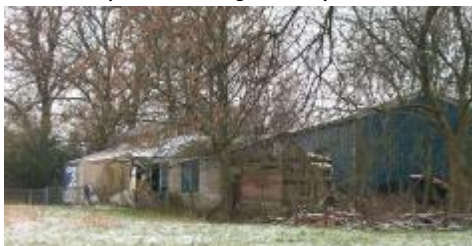
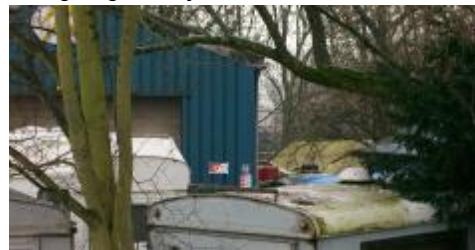
Foto's gevelinspectie

Samenvattend is het gebruik van de locatie zodanig geweest, dat als gevolg van de bedrijfsactiviteiten en de ophoging in 1962 mogelijk een lichte bodemverontreiniging verwacht kan worden.
