Onderzocht bouwkundige eenheid: woning met loodsen

Adres Heereweg 198  
Plaats 1871 EN Schoorl  
Rapportnummer 2014-1046  
Rapport geldig tot 8 december 2014

Soort Onderzoek : ☒ asbestinventarisatie type A conform SC 540  
: ☒ Volledig voor sanering en sloop  
: ☐ Onvolledig (NEN 2991:2005) ernstig blootstellingsrisico  
: ☐ Asbestinventarisatie Type B conform SC 540  
: ☐ Asbestinventarisatie Type G conform SC 540

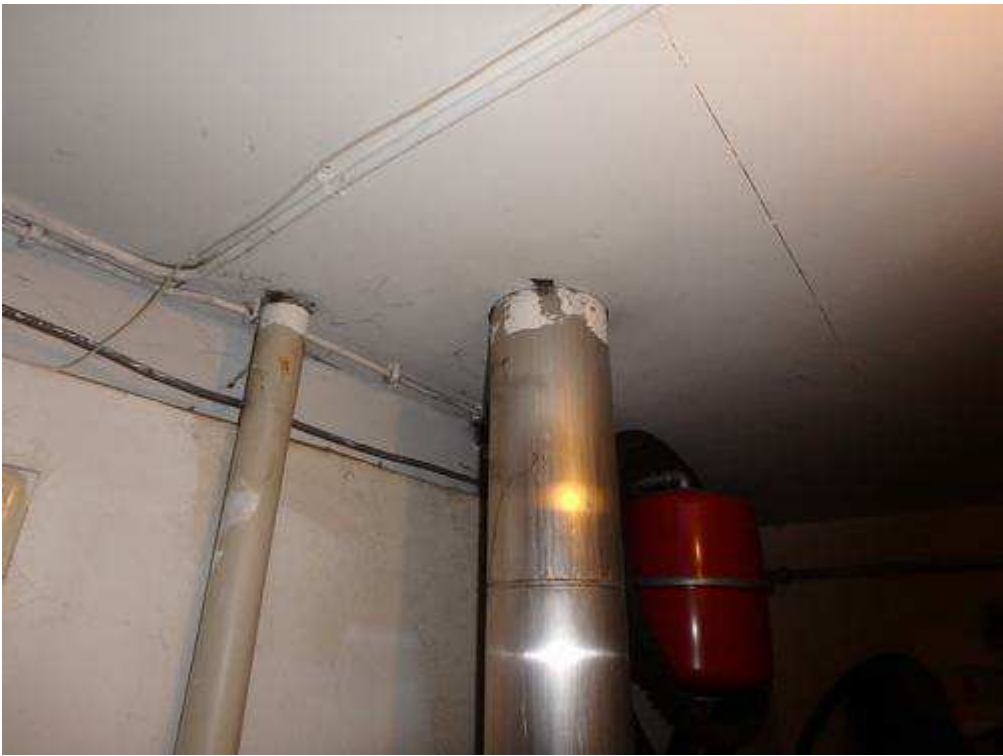
| Bron nr. | Lab nummer | Foto-nummer | Omschrijving Materiaal | Locatie | Afmeting en hoeveelheid | Bevestiging | Bereikbaarheid | Hechtgebonden | Analyseresultaat | Risico klasse |
|---|---|---|---|---|---|---|---|---|---|---|
| Bron 1 | 14-204766 | F1,2 | plafondplaat | cv ruimte en loods | 9 en 105 m <sup>2</sup> | genageld | matig | goed | M1;<br>2-5% chrysotiel | 2 |

| Bron 1 | Foto F1 |
|---|---|
| <div data-bbox="331 555 1339 1308"> </div> <div data-bbox="183 1312 863 1962"> <p><b>Vindplaats:</b><br/>cv ruimte woning en plafond loods</p> <p><b>Omschrijving:</b><br/>plafondplaten</p> <p><b>Lab nummer:</b><br/>M1: 14--204766</p> <p><b>Analyseresultaat:</b><br/>2-5% chrysotiel</p> <p><b>Hechtgebonden:</b><br/>goed</p> <p><b>Bevestiging:</b><br/>genageld</p> <p><b>Bereikbaarheid:</b><br/>goed in woning, matig in loods (hoogte)</p> <p><b>Hoeveelheid:</b><br/>Bron 1: woning 9 m<sup>2</sup>, loods 105 m<sup>2</sup></p> <p><b>Risicoklasse:</b><br/>2</p> </div> | |

| Bron 1 | Foto F1 |
|---|---|
| <div data-bbox="879 1312 1490 1962"> <p><b>Advies mbt saneren</b></p> <p><b>Afscherming werkgebied:</b><br/>containment</p> <p><b>Persoonlijke bescherming:</b><br/>volgelaatsmasker met P3 filter, afhankelijke adembescherming</p> <p><b>Werkmethode:</b><br/>Conform SC 530 bijlage B in combinatie met de in bijlage 5 van dit rapport gevoegde SMA-rt</p> </div> | |

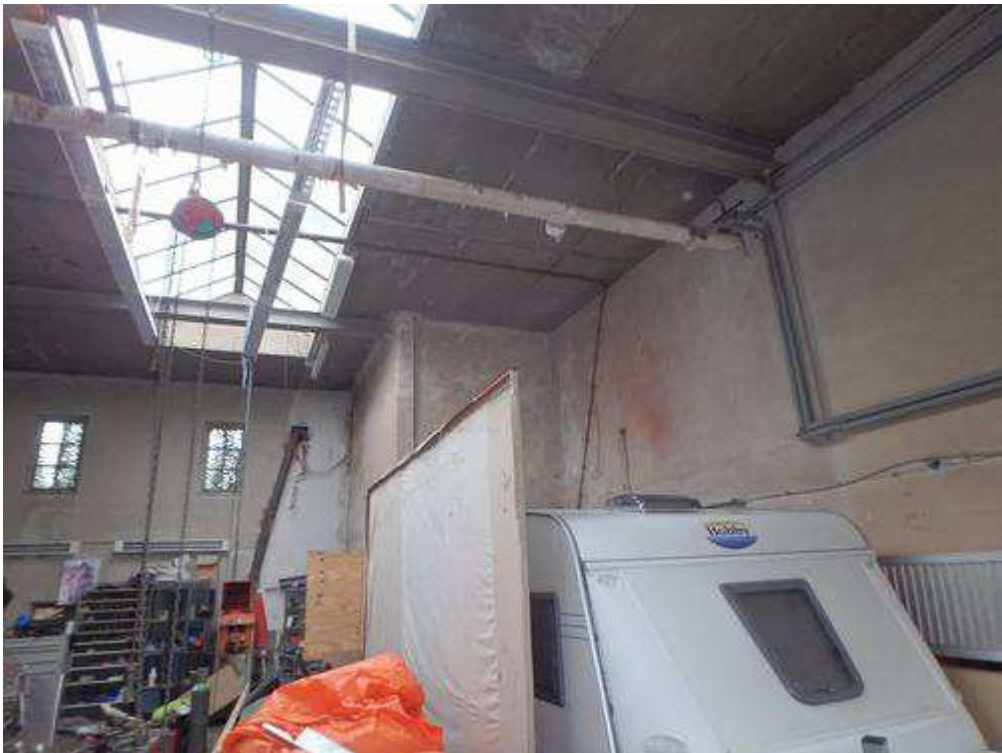
| Bron 1 | Foto F2 |
|---|---|
| <div data-bbox="330 434 1337 1184" data-label="Image"> </div> <p><b>Vindplaats:</b><br/>cv ruimte woning en plafond loods</p> <p><b>Omschrijving:</b><br/>plafondplaten</p> <p><b>Lab nummer:</b><br/>M1: 14--204766</p> <p><b>Analyseresultaat:</b><br/>2-5% chrysotiel</p> <p><b>Hechtgebonden:</b><br/>goed</p> <p><b>Bevestiging:</b><br/>genageld</p> <p><b>Bereikbaarheid:</b><br/>goed in woning, matig in loods (hoogte)</p> <p><b>Hoeveelheid:</b><br/>Bron 1: woning 9 m<sup>2</sup>, loods 105 m<sup>2</sup></p> <p><b>Risicoklasse:</b><br/>2</p> | |

| Bron 1 | Foto F2 |
|---|---|
| <p><b>Advies mbt saneren</b></p> <p><b>Afscherming werkgebied:</b><br/>containment</p> <p><b>Persoonlijke bescherming:</b><br/>volgelaatsmasker met P3 filter, afhankelijke adembescherming</p> <p><b>Werkmethode:</b><br/>Conform SC 530 bijlage B in combinatie met de in bijlage 5 van dit rapport gevoegde SMA-rt</p> | |

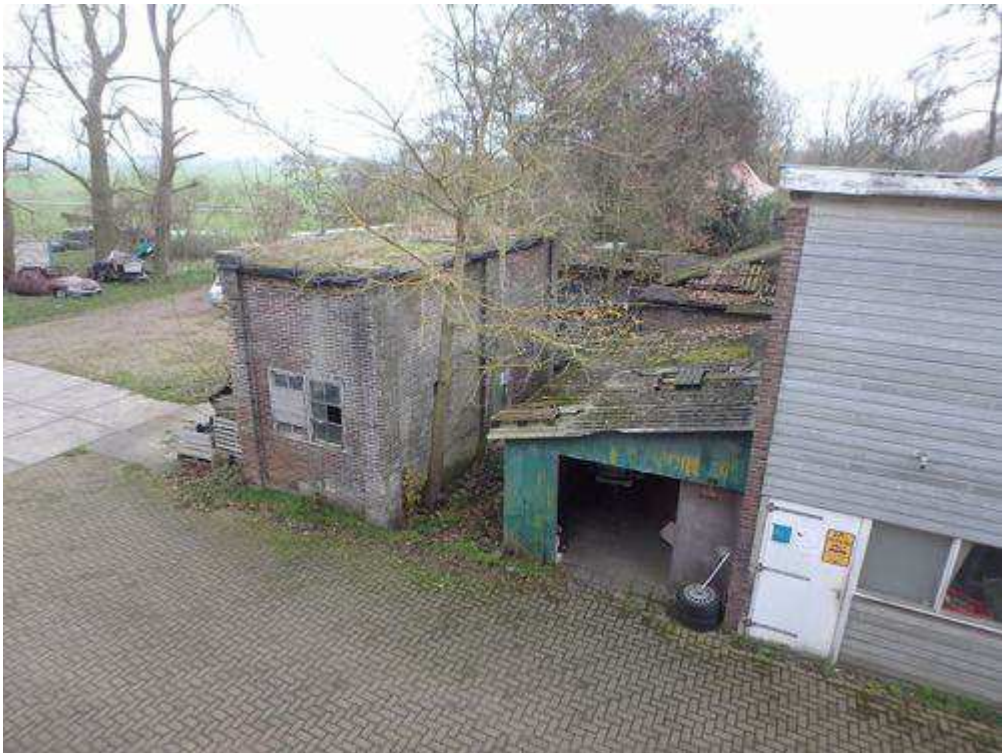
| Bron nr. | Lab nummer | Foto-nummer | Omschrijving Materiaal | Locatie | Afmeting en hoeveelheid | Bevestiging | Bereikbaarheid | Hechtgebonden | Analyseresultaat | Risico klasse |
|---|---|---|---|---|---|---|---|---|---|---|
| Bron 2 | 14-204767 | F3 | golfplaat | op aanbouw achterzijde loods | 30 m <sup>2</sup> | geschroefd | goed | goed | M2;<br>10-15% chrysotiel | 2 |

| Bron 2 | Foto F3 |
|---|---|
| <div data-bbox="330 434 1337 1184" data-label="Image"> </div> <div data-bbox="183 1189 746 1845"> <p><b>Vindplaats:</b><br/>op houten en gemetselde aanbouw achterzijde</p> <p><b>Omschrijving:</b><br/>golfplaten</p> <p><b>Lab nummer:</b><br/>M2: 14-204767</p> <p><b>Analyseresultaat:</b><br/>10-15% chrysotiel</p> <p><b>Hechtgebonden:</b><br/>goed</p> <p><b>Bevestiging:</b><br/>geschroefd</p> <p><b>Bereikbaarheid:</b><br/>goed</p> <p><b>Hoeveelheid:</b><br/>Bron 2: 30 m<sup>2</sup></p> <p><b>Risicoklasse:</b><br/>2</p> </div> | |

| Bron 2 | Foto F3 |
|---|---|
| <div data-bbox="884 1189 1490 1845"> <p><b>Advies mbt saneren</b></p> <p><b>Afscherming werkgebied:</b><br/>afbakenen/markeren</p> <p><b>Persoonlijke bescherming:</b><br/>volgelaatsmasker met P3 filter, afhankelijke adembescherming</p> <p><b>Werkmethode:</b><br/>Conform SC 530 bijlage B in combinatie met de in bijlage 5 van dit rapport gevoegde SMA-rt</p> </div> | |

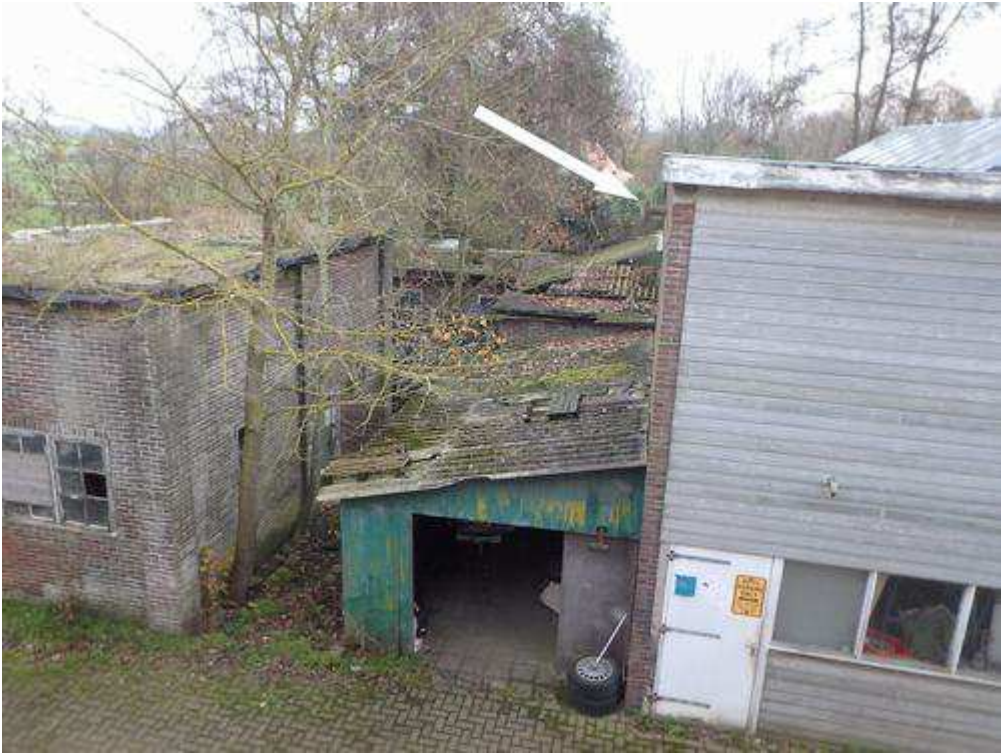
| Bron nr. | Lab nummer | Foto-nummer | Omschrijving Materiaal | Locatie | Afmeting en hoeveelheid | Bevestiging | Bereikbaarheid | Hechtgebonden | Analyseresultaat | Risico klasse |
|---|---|---|---|---|---|---|---|---|---|---|
| Bron 3 | 14-204768 | F4 | ontluchting | achterzijde loods | 1x | ingestort | matig | goed | M3;<br>10-15% chrysotiel | 1 |

| Bron 3 | Foto F4 |
|---|---|
| <p><b>Vindplaats:</b><br/>achtergevel loods</p> <p><b>Omschrijving:</b><br/>ventilatie</p> <p><b>Lab nummer:</b><br/>M3: 14-204768</p> <p><b>Analyseresultaat:</b><br/>10-15% chrysotiel</p> <p><b>Hechtgebonden:</b><br/>goed</p> <p><b>Bevestiging:</b><br/>ingestort</p> <p><b>Bereikbaarheid:</b><br/>matig (hoogte)</p> <p><b>Hoeveelheid:</b><br/>Bron 3: 1 stuks</p> <p><b>Risicoklasse:</b><br/>1</p> | <p><b>Advies mbt saneren</b></p> <hr/> <p><b>Afscherming werkgebied:</b><br/>afbakenen/markeren</p> <p><b>Persoonlijke bescherming:</b><br/>halfgelaatsmasker met P3 filter</p> <p><b>Werkmethode:</b><br/>Conform SC 530 bijlage B in combinatie met de in bijlage 5 van dit rapport gevoegde SMA-rt</p> |

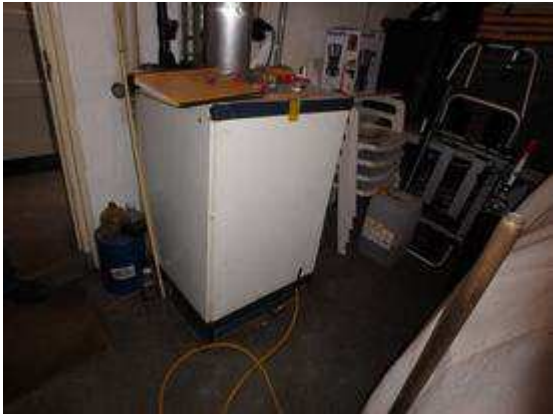
| Bron nr. | Foto-nummer | Omschrijving | Locatie | Specificatie | Vaststelling |
|---|---|---|---|---|---|
| T1 | F5 | cvketel | cv ruimte woning | AWB G4301 bwjr 1974 | asbesthoudend |

| <p>cv ketel asbesthoudend</p> | <p>geiser asbesthoudend</p> |

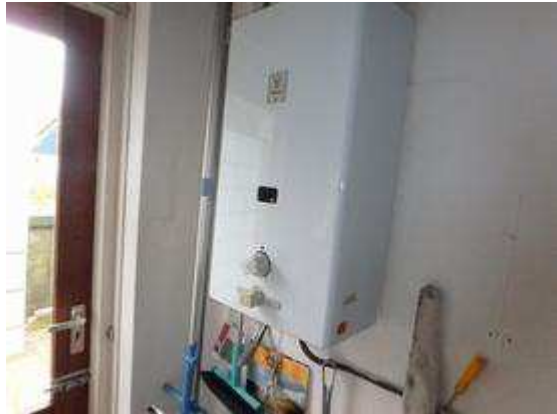
| Bron nr. | Foto-nummer | Omschrijving | Locatie | Specificatie | Vaststelling |
|---|---|---|---|---|---|
| T2 | F6 | geiser | in aanbouw woning rechts | Vaillant | asbesthoudend |

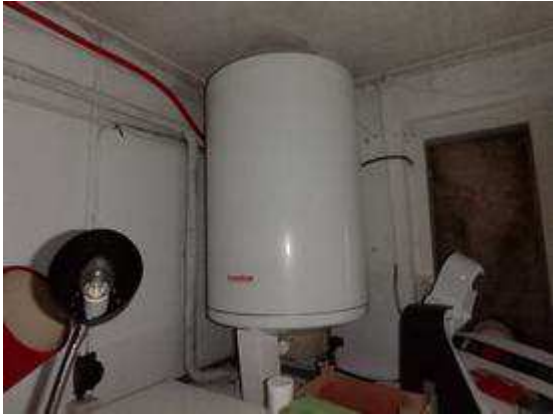
| Bron nr. | Foto-nummer | Omschrijving | Locatie | Specificatie | Vaststelling |
|---|---|---|---|---|---|
| T3 | F7 | boiler | in woning links | inventum | niet asbesthoudend |

| <p>boiler niet asbesthoudend</p> | <p>woning met achterliggende loods (sloop)</p> |

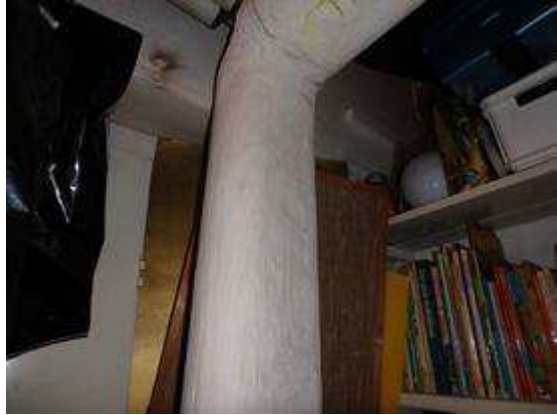
| <p>naastgelegen loods (geen sloop)</p> | <p>isolatiemateriaal niet verdacht (stro met gips)</p> |

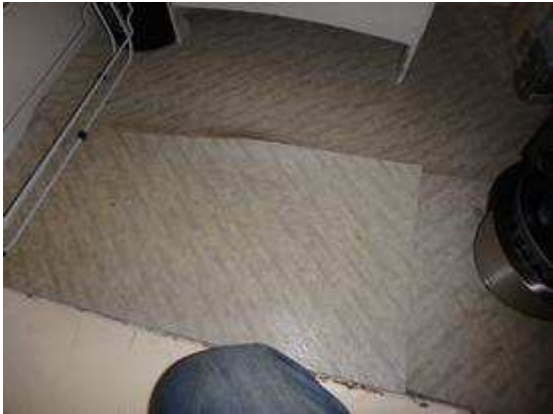
| <p>niet verdacht vloerzeil</p> | <p>plafonds met zachtboard</p> |

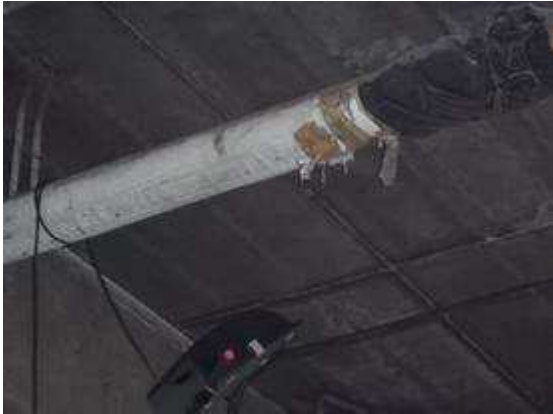
| <p>isolatiemateriaal niet verdacht</p> | <p>stalen constructie schoon</p> |
