**Historisch vooronderzoek voormalig  
vliegveld Bergen (NH)**

**definitief**

## 1 Inleiding

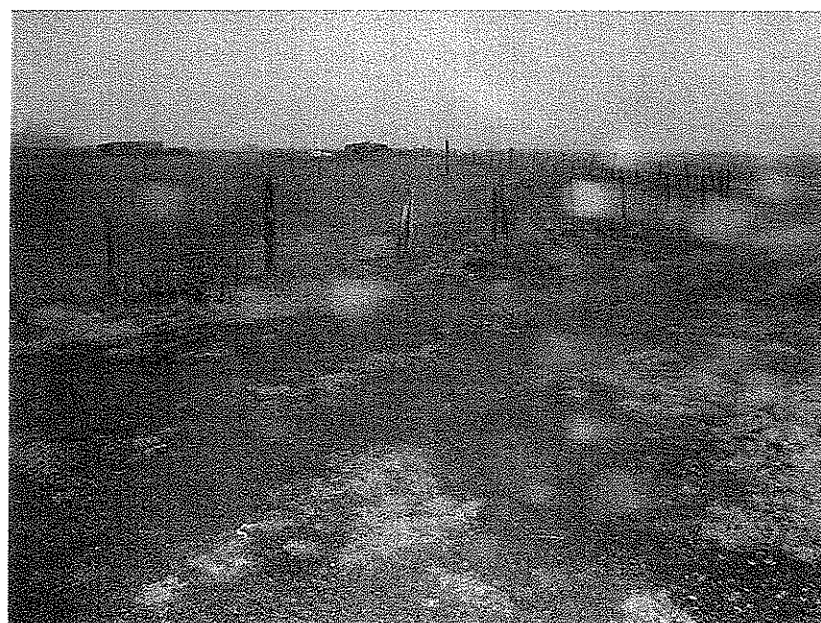
Foto 2      Deelgebied 1, teerhoudende verharding 'de Halve Maan'

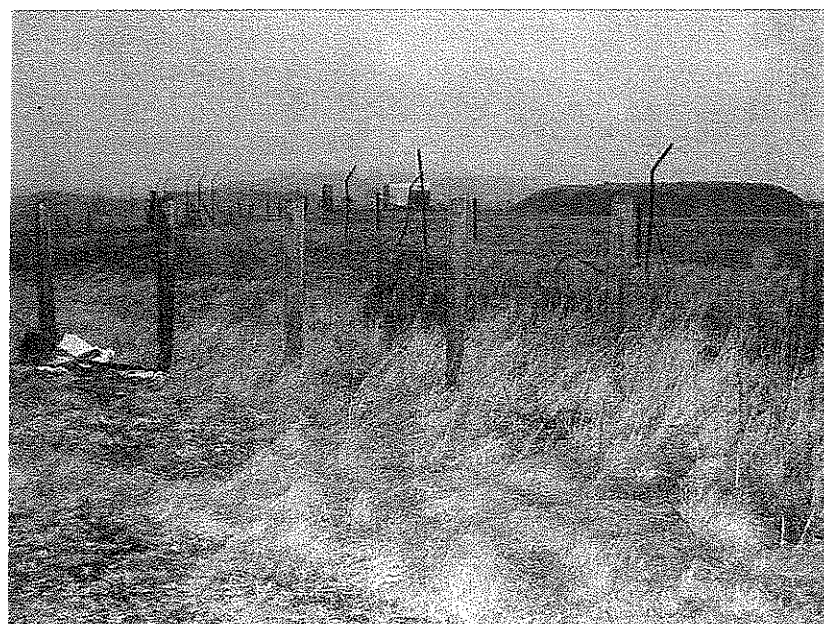
Foto 3 Deelgebied 1, brandplaats zuidelijk gedeelte

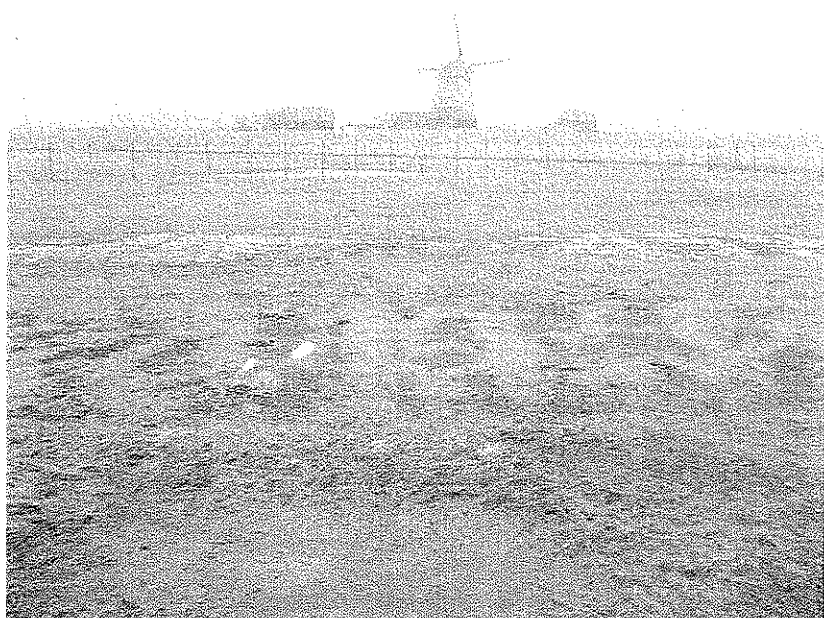
Foto 4 Deelgebied 1, verhardingen, oude fundering met asbestbrokjes

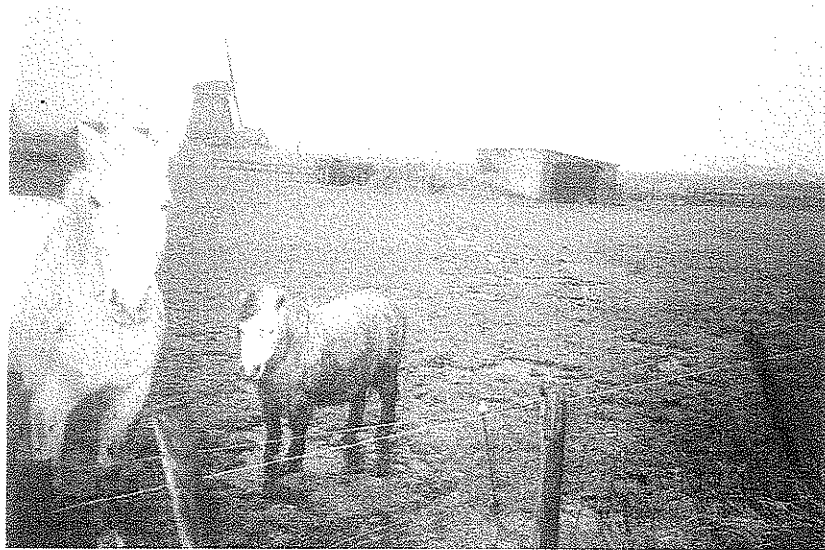
Foto 5 Deelgebied 1, overgroeide verharding en fundering

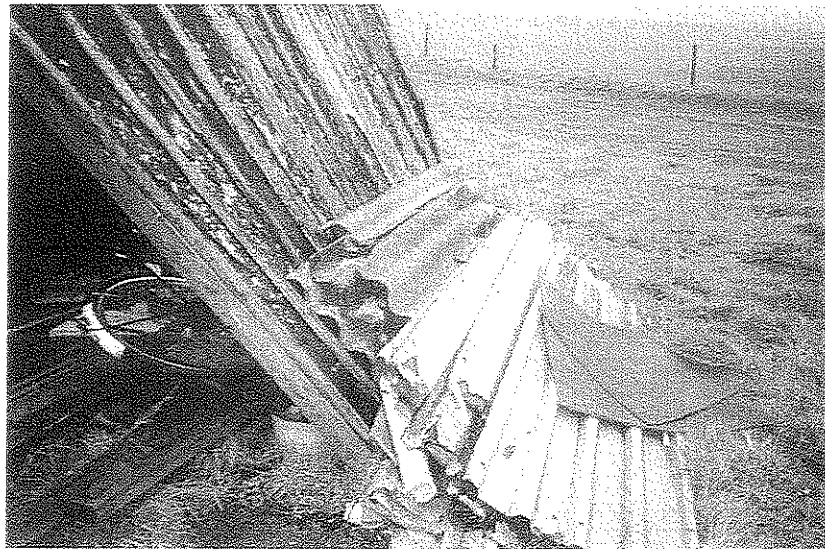
Foto 6 Deelgebied 1, asbestplaten en afval op maaiveld

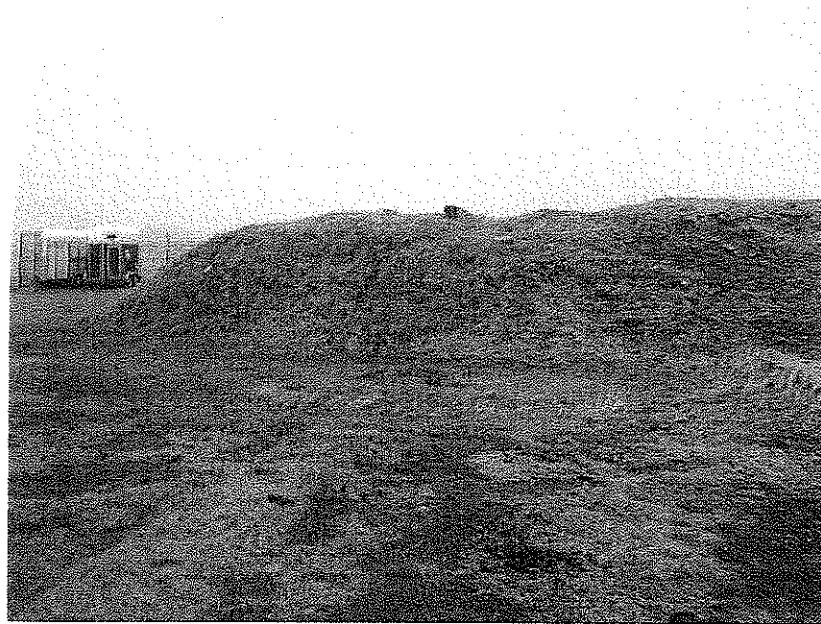
Foto 8 Deelgebied 1, puinhoudend gronddepot en/of oude bunker

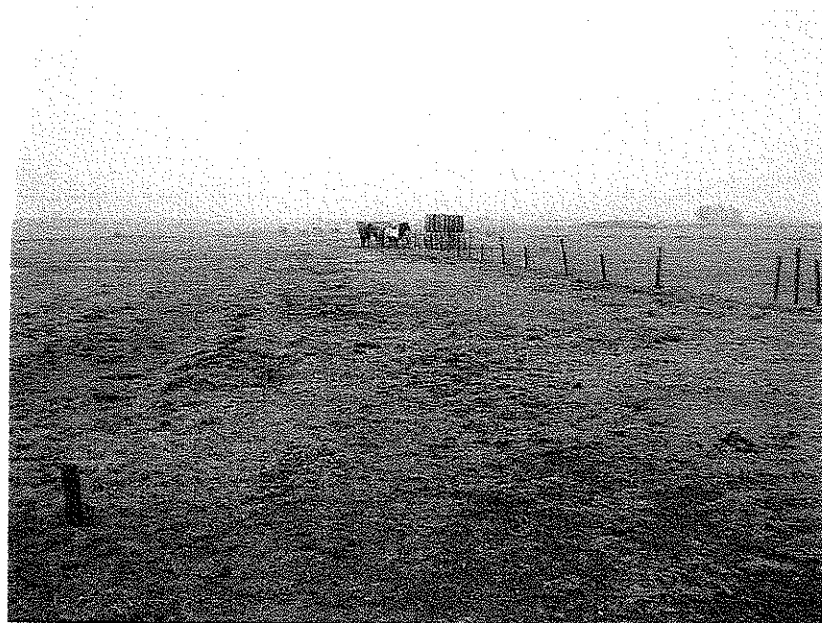
Foto 12 Deelgebied 1, overgroeide verharding zuidoostelijk gedeelte

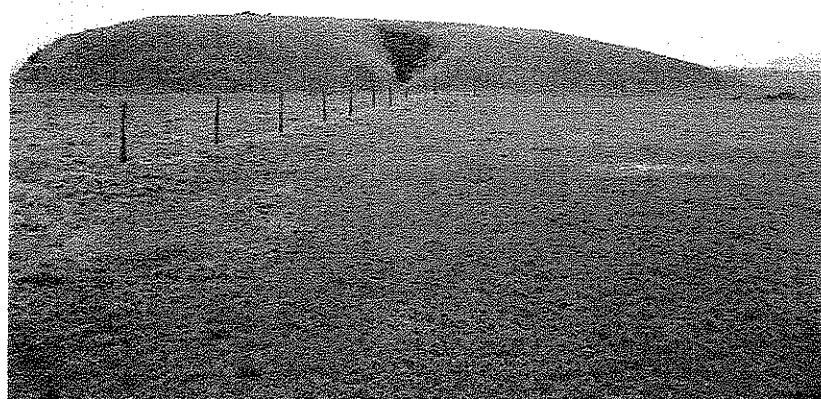
Foto 19 Deelgebied 1, grote bunker (onder wal van grond en boomstronken)

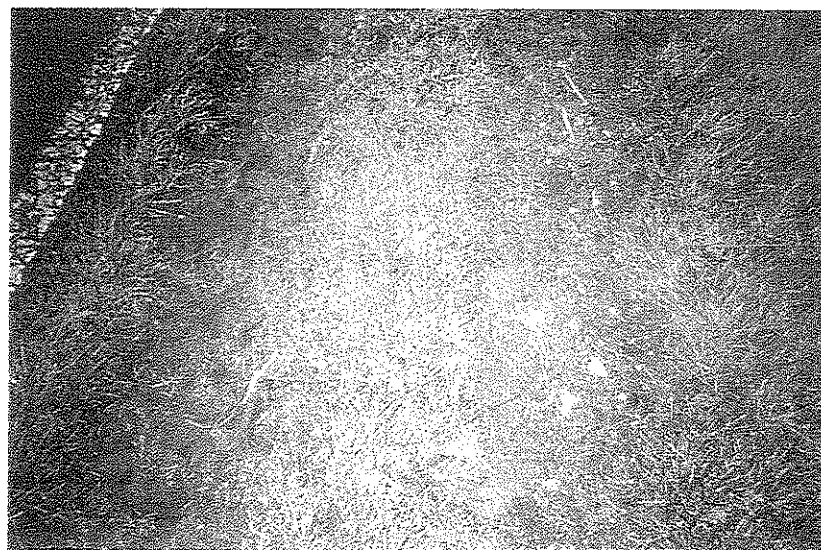
Foto 20 Detailfoto puinhoudende grond langs Kolonel Sneepweg

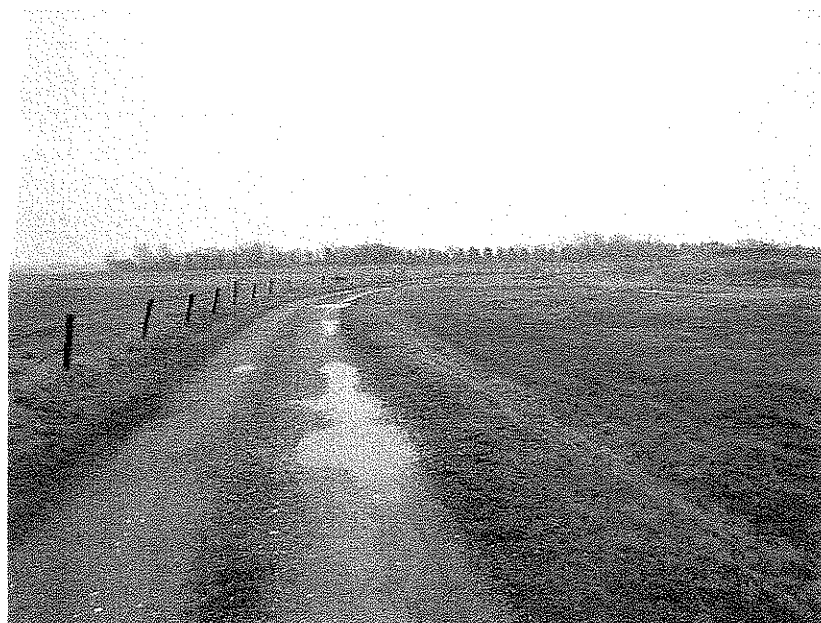
Foto 22      Deelgebied 2, puinpad ringweg zuidelijk terreindeel, richting oost

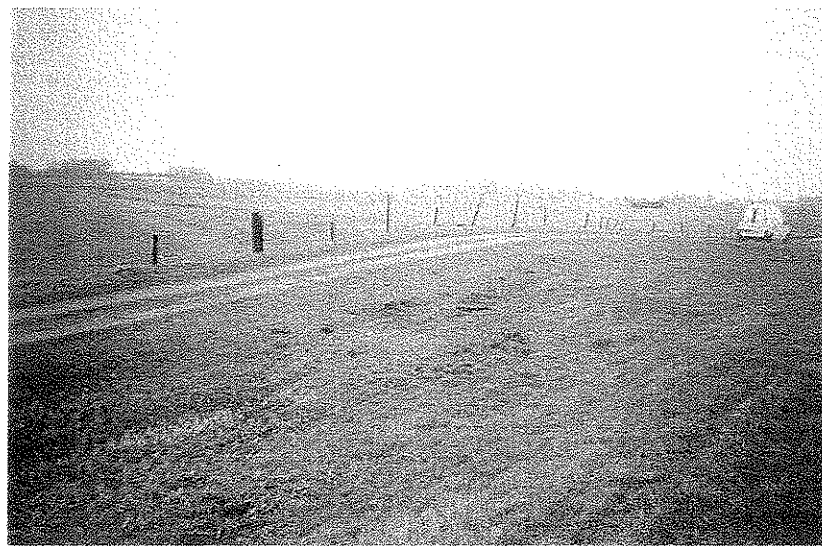
Foto 24      Deelgebied 2, puinhoudende ophoging zuidelijk deel, richting noordoost

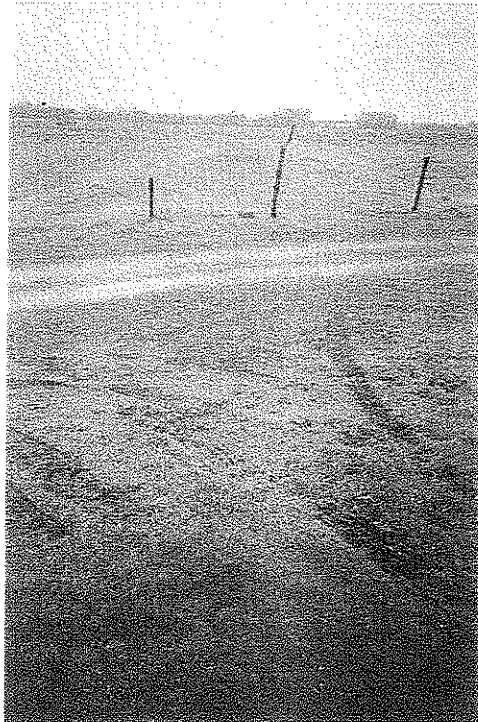
Foto 25      Deelgebied 2, puinhoudende ophoging zuidoostelijk deel, richting noord

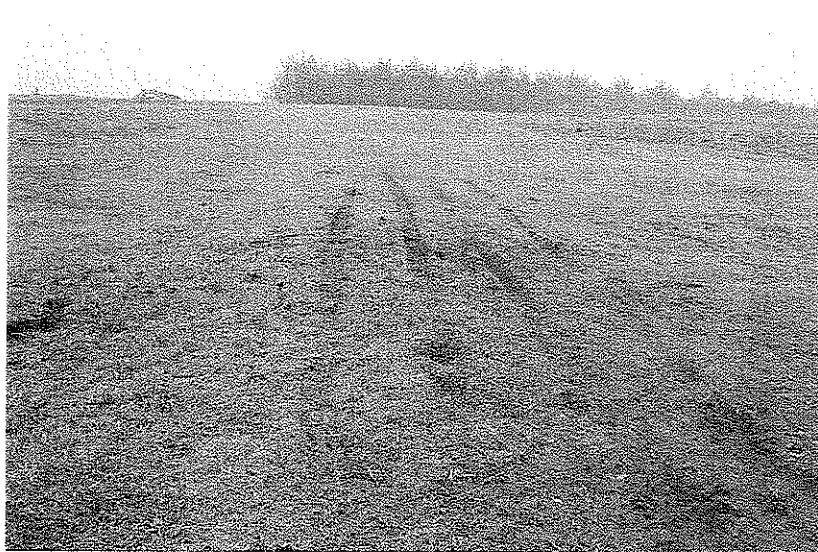
Foto 26      Deelgebied 2, zuidwesthoek, verharding in ondergrond (mogelijk beton)

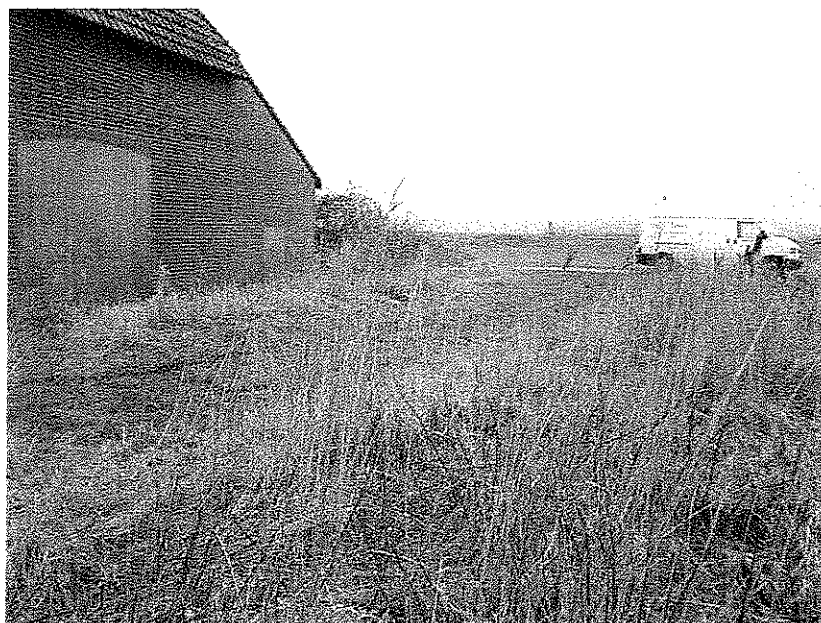
Foto 29      Deelgebied 2, puinverharding onder gras rondom gebouw, richting west

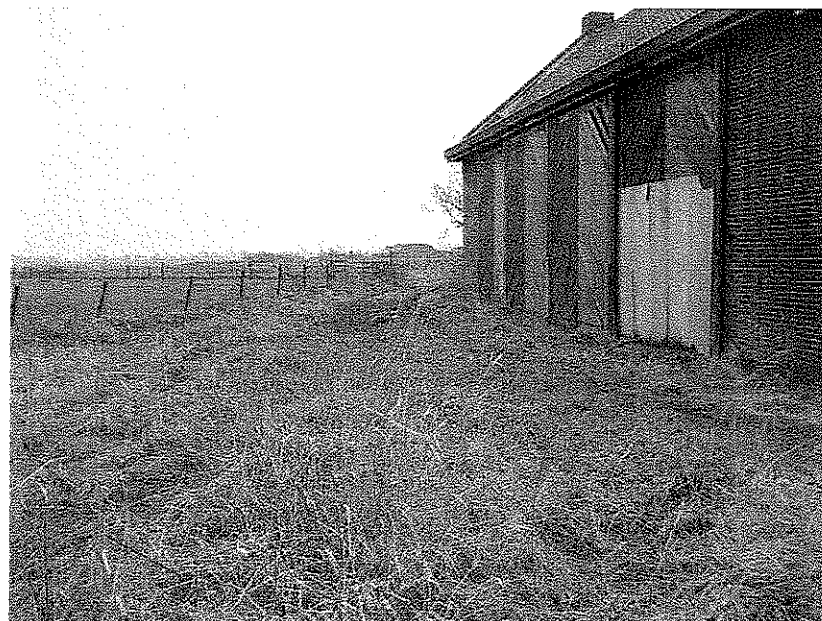
Foto 30      Deelgebied 2, puinverharding rondom gebouw, richting zuid

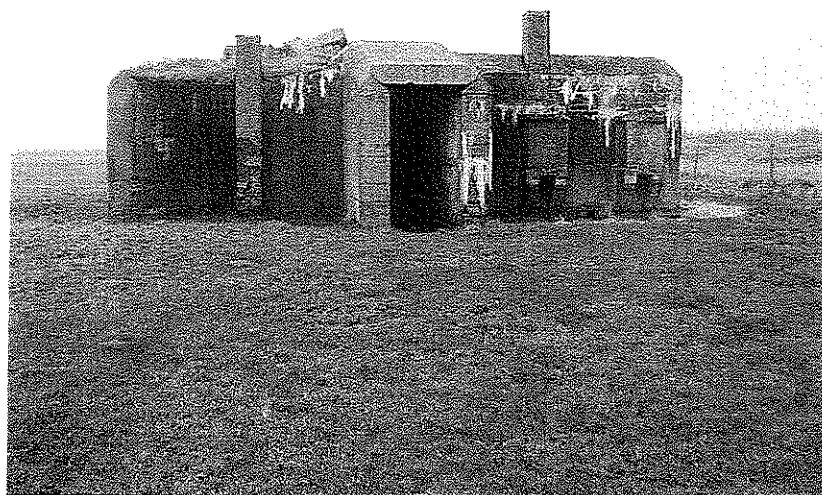
Foto 31      Deelgebied 2, bunker op westelijk terreindeel (asbestbrokjes op maaiveld)

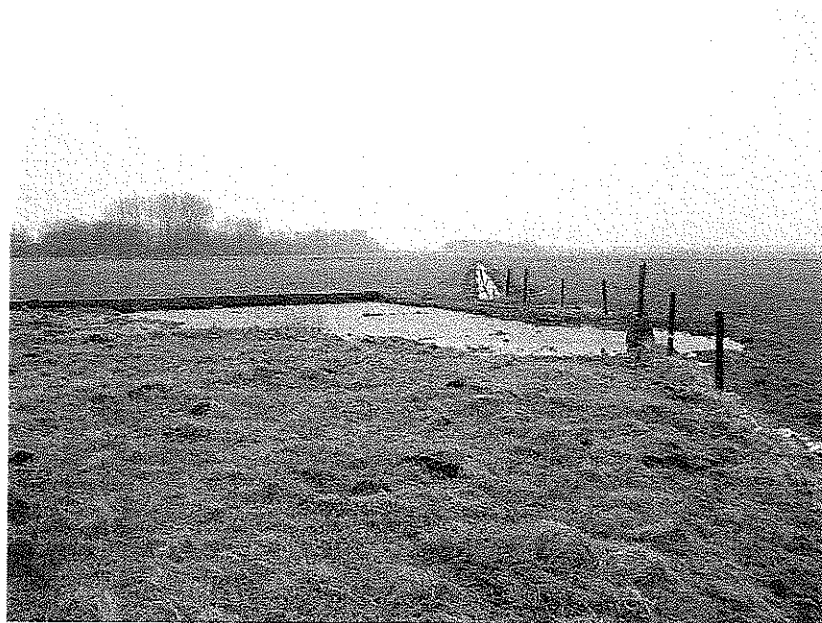
Foto 32      Deelgebied 2, betonnen bak, mogelijk bedoeld als opslag van mest

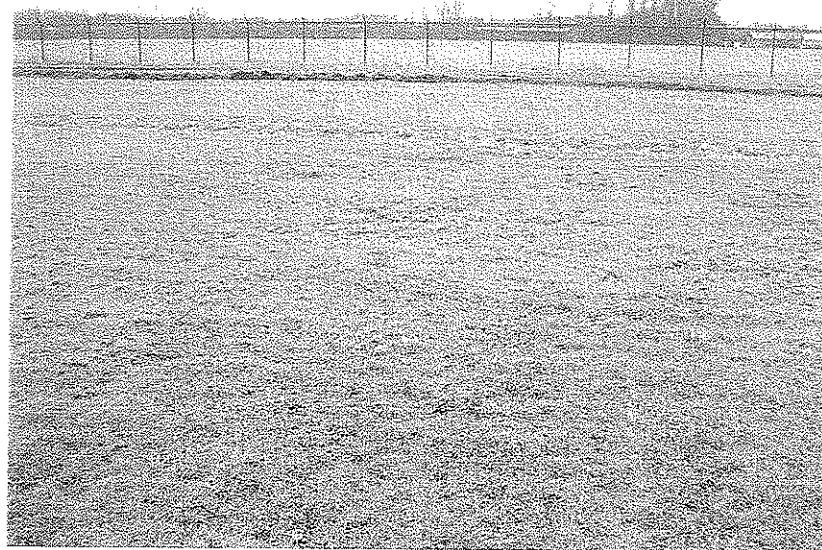
Foto 42      Deelgebied 2, oude bomkrater in weiland, mobilisatiecomplex op achtergrond, richting noord

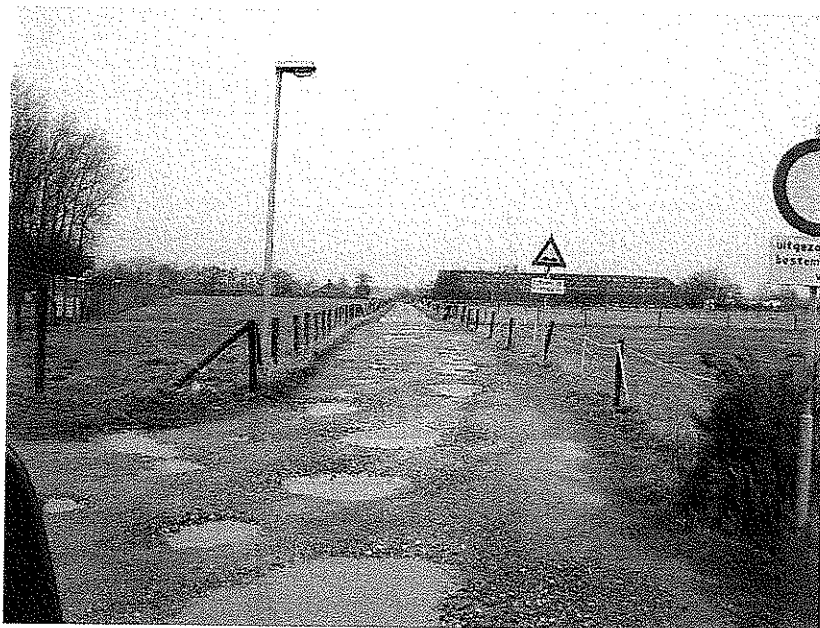
Foto 44      Noordzijde deelgebied 1, puinpad richting Groeneweg, verlengde van Kolonel Sneepweg, richting noord

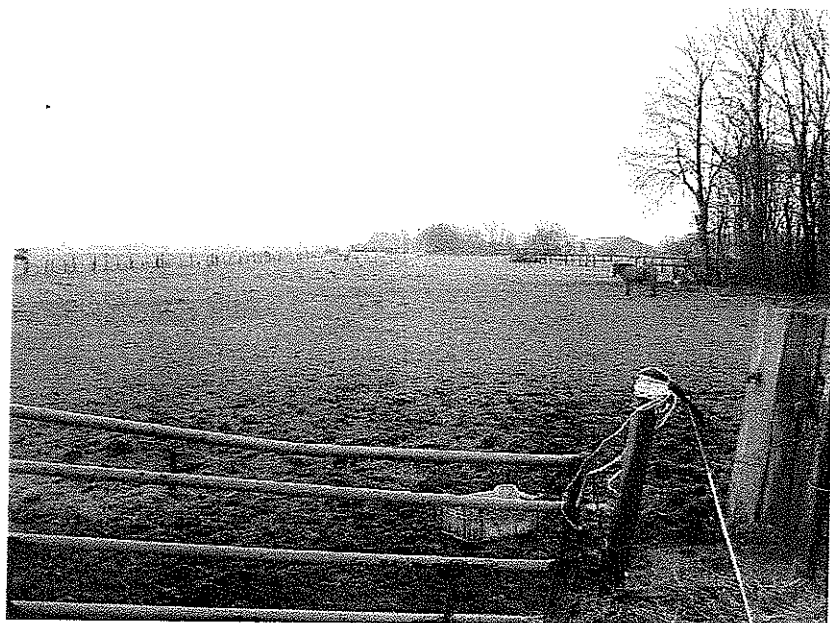
Foto 47      Deelgebied 4, overzicht oostelijk gedeelte, puinlaag in ondergrond, richting oost
