**Rapportage asbestinventarisatie  
conform certificatieschema asbestinventarisatie en asbestverwijdering**

**Projectnummer: 21015991**

**De loods, afdak en 2 hokjes aan de  
Herenweg (naast nr. 99) te Bergen (NH)**

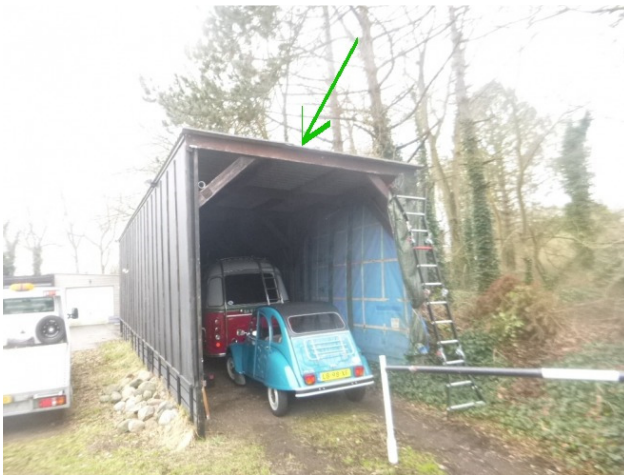
bron 1

De golfplaten op het dak van de loods zijn asbestvrij.

### Toepassing 1: golfplaten op loods

| <b>Monstercode</b> | M1 | <b>Soort materiaal</b> | cement |
| <b>Asbesthoudend</b> | nee | <b>Asbestsoort</b> | n.v.t |
| <b>Analysecertificaat</b> | STL.194113 | <b>Percentage</b> | < 0,1% |
| <b>Hechtgebondenheid</b> | n.v.t. | <b>Beschadiging</b> | licht |

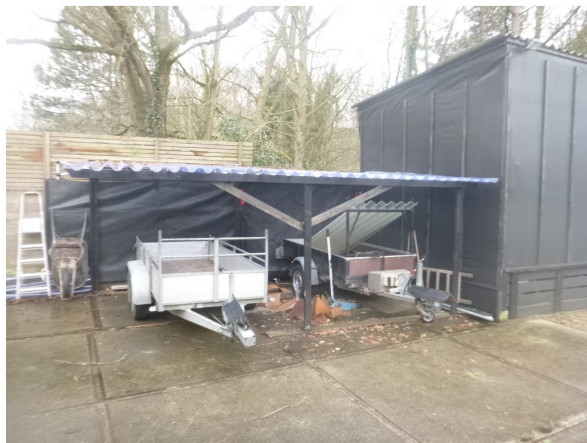
Op het afdak zijn polyester platen aangetroffen.

Afdak

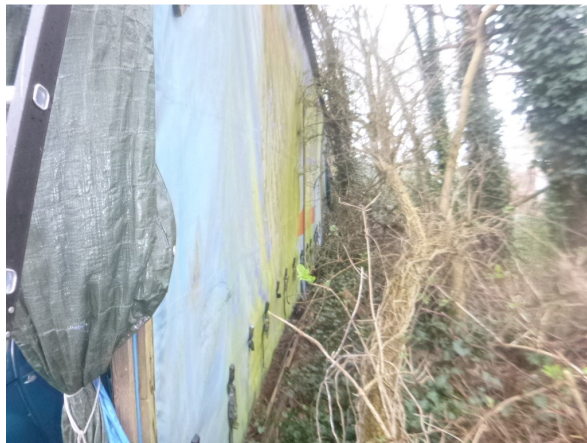
De zijwanden van de loods bestaat uit windbreekglas / dekzeil.

Zijwand loods

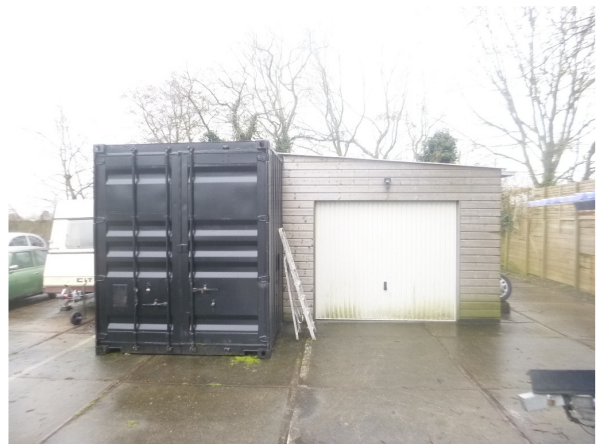
De garage en container (geplaats na 2007) achter de loods (zie bijlage 5.6 bouwtekeningen, plattegronden en/of schetsen) behoren niet tot dit rapport. De garage en container vallen echter binnen het inspectiegebied en visueel zijn er aan de buitenzijde van de garage en container geen asbestverdachte materialen aangetroffen.

Garage en container behoren niet tot dit rapport
